平成23年7月28日から30日にかけて発生した「平成23年7月新潟・福島豪雨」では、阿賀野川水系阿賀川・只見川の河川施設等に甚大な被害を発生させました。

# 阿賀野川水系 阿賀川・只見川災害復旧受託工事

# 3 阿賀川・只見川災害復旧受託工事の概要

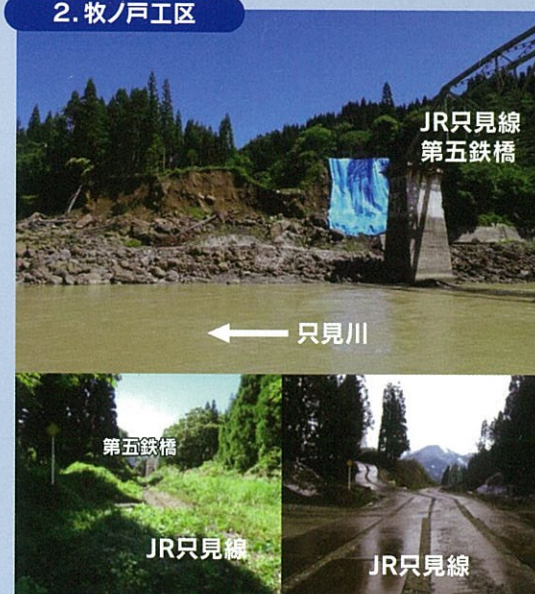
▲線路上を利用した仮設道路  
※工事完了後、復旧済

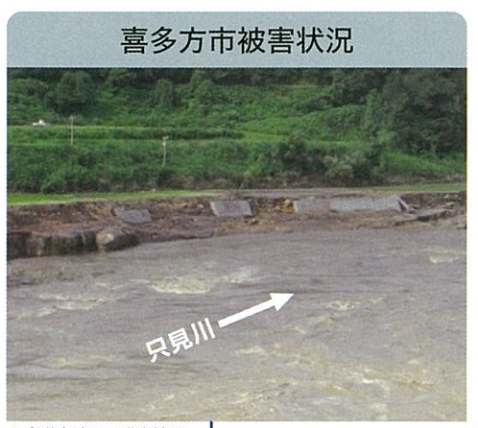
▲大道山区の護岸被災

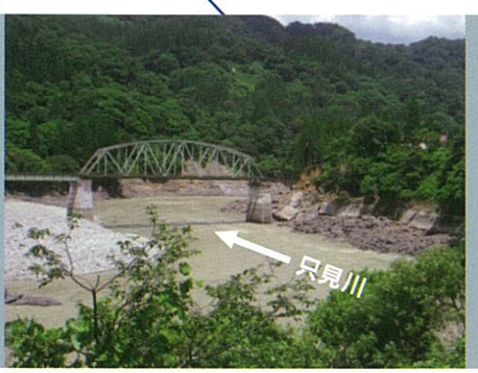
▲JR只見線 第五鉄橋の落橋

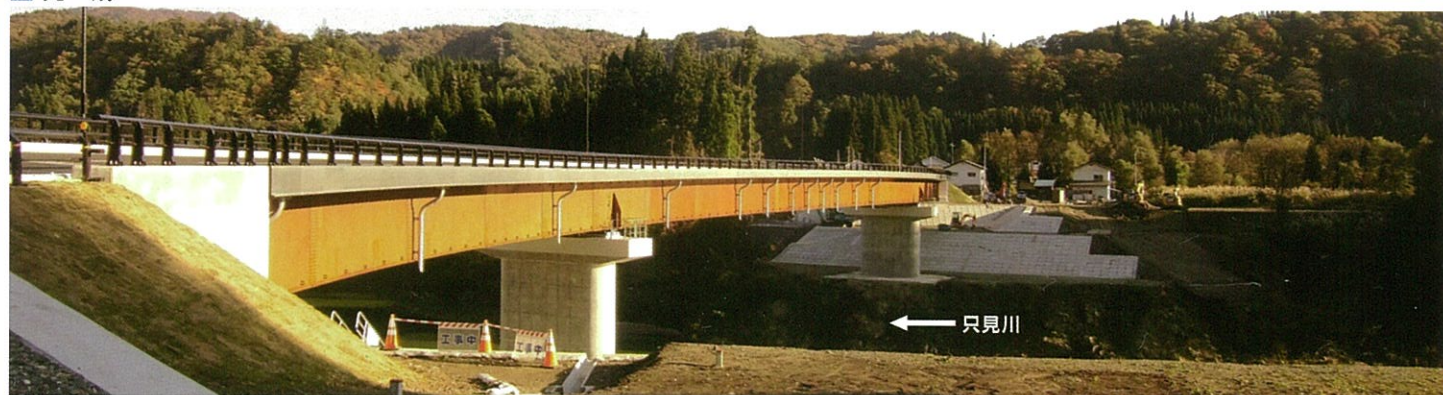
■ 完成

橋 長:175m 幅員:10.25m (歩道幅員:2.0m)

橋 種:鋼3径間連続非合成細幅箱桁

福島県知事の要請に基づき応急復旧(仮橋)、本復旧(新橋設置)及び落橋対策を直轄権限代行として北陸地方整備局が実施しました。
