## あがのがわ まんがんじ きじゅんてんひょうせき 阿賀野川満願寺「基準点標石」

きらり四季彩 阿賀野川  
国土交通省北陸地方整備局 阿賀野川河川事務所

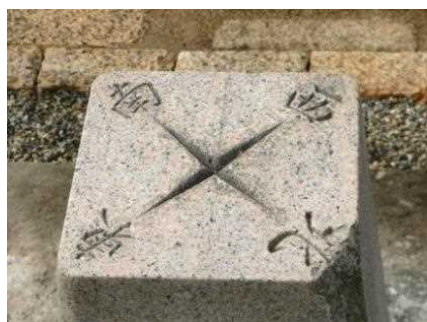
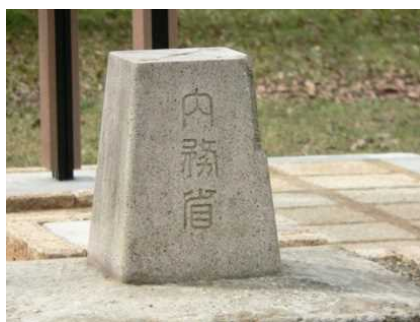
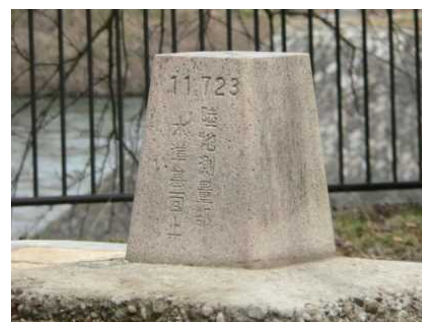
### 基準点標石のプロフィール

- ・時期 : 1915年(大正4年)に設置されたものと考えられています。
- ・場所 : 新潟県 新潟市秋葉区満願寺(まんがんじ)  
阿賀野川改修記念公園(あがのがわ かいしゅうきねん こうえん)
- ・形 : 載頭方錐形(さいとうほうすいけい)といい、ピラミッドの頭を切った台形のような形です。
- ・大きさ : 上が一辺24.5cm、下が一辺32cmで、高さが44cmあります。
- ・材質 : 花崗岩(かこうがん)という石の一種で、「安田町(現在の阿賀野市)産 草水石(くそうずいし)」と呼ばれています。
- ・書いてあること : 上に×印と「東西南北」、横に「内務省」や「11M723」、「陸地測量部 水準基面上(りくちそくりょうぶ すいじゅんきめんじょう)」と書かれています。  
陸地測量部とは、今の国土地理院(こくどちりいん: 日本で地図を作っている所)です。  
11M723は高さを表しており、基準点標石の高さが標高(土地の高さ: T.P.ともいいます)11m72cm3mmにあったことを記しています。

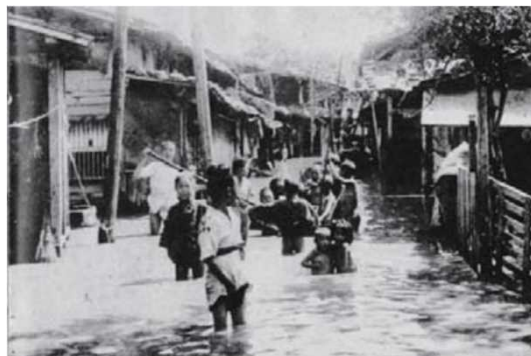
木津切れによる被害の様子(1913年)

昔の阿賀野川は曲がりくねっていたため洪水が多く、特に1913年(大正2年)の洪水「木津切れ(きつぎれ)」では大きな被害がありました。

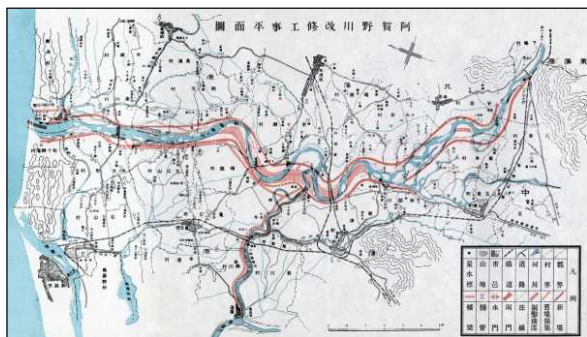
阿賀野川的设计図①  
(赤い線がこの時作られた今の阿賀野川)

今の阿賀野川を形作った当時の設計図は、基準点標石が置かれている満願寺を中心として図面が作られていたので、測量に使われたこの基準点標石が「阿賀野川の形を決めた原点」と言えます。
