阿賀野川河口砂州管理検討委員会

第2回 阿賀野川河口砂州管理検討委員会

阿賀野川河川事務所平成31年3月22日

2. 1 河口砂州 最新の地形状況(H30~H31の状況)

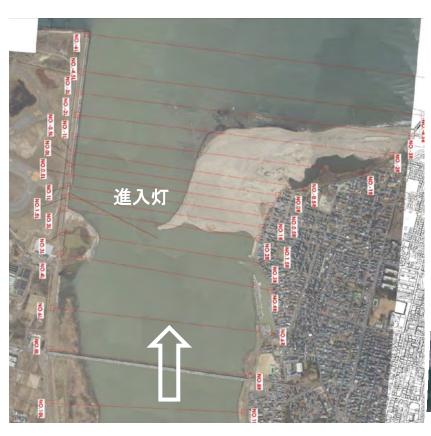
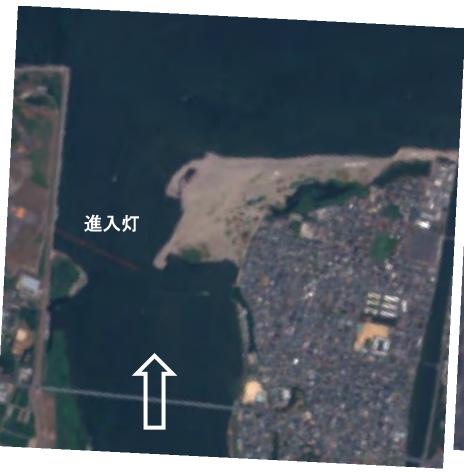
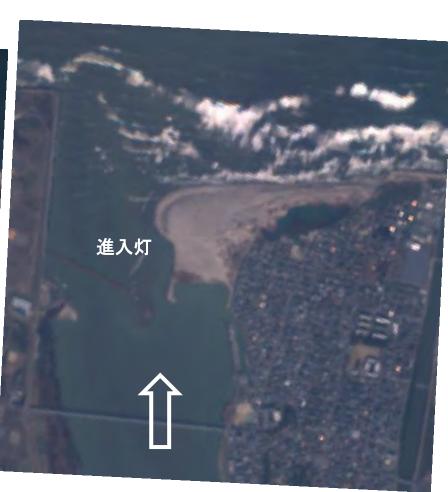
- 直近の河口砂州の変化として、平成30年3月~平成31年2月時点の空中写真、衛星画像を示す
- 右岸側砂州は、拡大した形状が維持
- 左岸側の砂州は、徐々に後退

撮影日:平成30年3月13日 (第1回検討委員会時点)

撮影日:平成30年8月1日

撮影日:平成31年2月5日 (現時点最新)

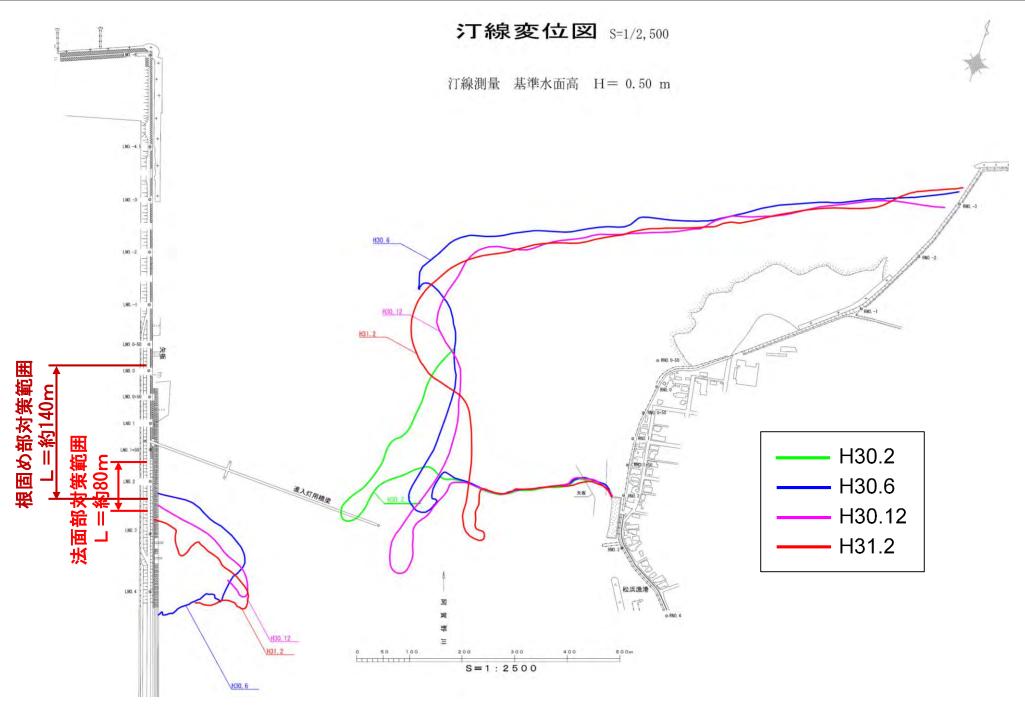
H30.8末 根固め部応急対策 ^{袋詰玉石263袋設置}

H30.12末 法面部応急対策 ^{袋詰玉石109袋設置}

- ▶ 最近の汀線測量から見た、河口砂州の汀線変化の状況を示す
- 波浪により幾度となく右岸砂州が進入灯まで延びるため、H30.3、H30.10、H31.2と緊急的に 航路掘削を実施
- 左岸砂州の後退により、H30.8末とH30.12末に護岸根固め部及び堤防法面の応急対策を実施
- ▶ 最新のH31.2を見ても左岸砂州は更に後退しているため、抜本的な対応が必要

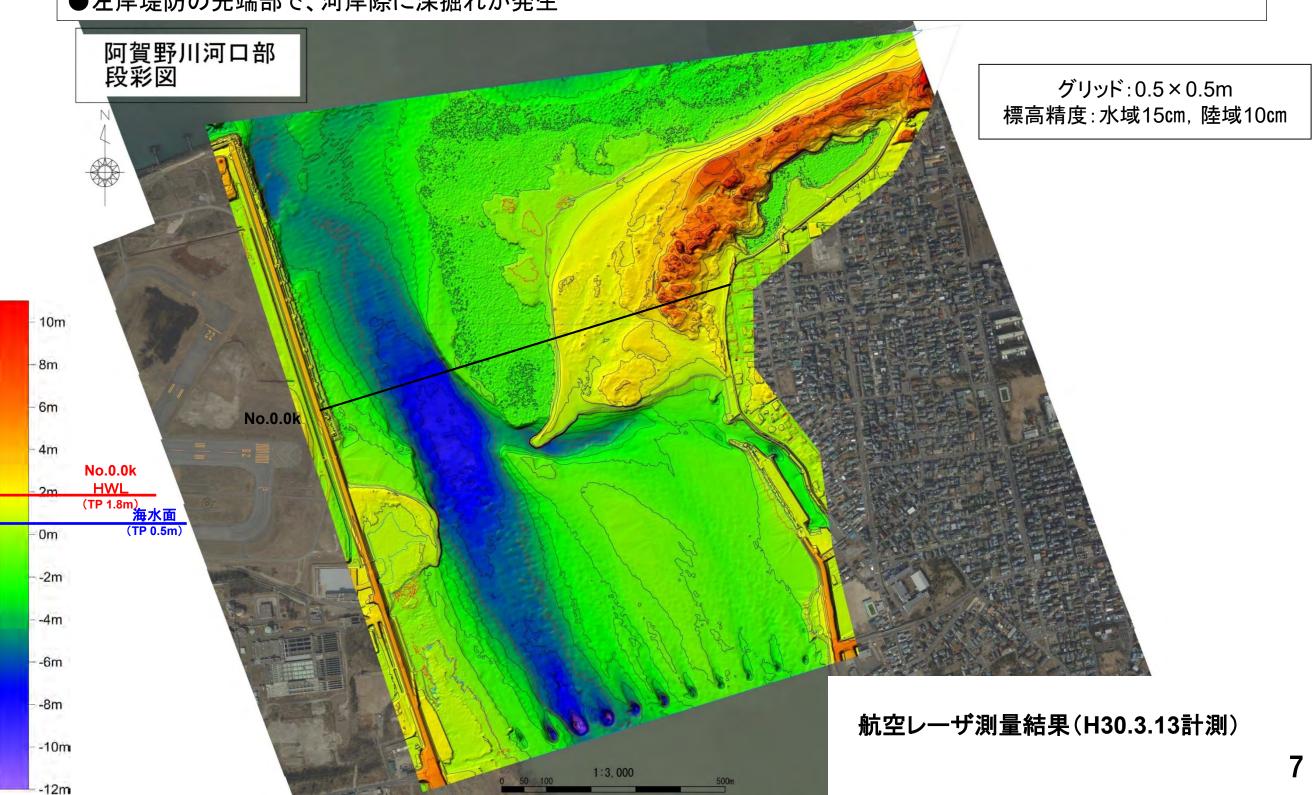
- ●平成30年3月13日に航空レーザ測量(グリーンレーザ)を実施
- ●海水面以下では、左岸側に流路が固定され、右岸側に大きな台地状の地形が形成→流路と砂州が二極化している
- ●左岸堤防の先端部で、河岸際に深掘れが発生

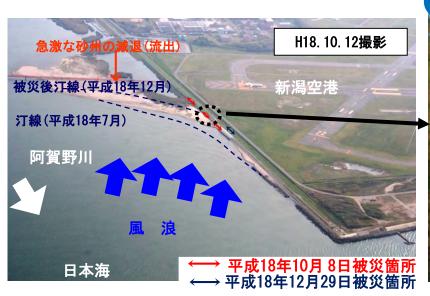
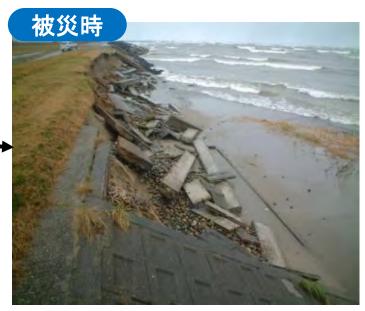
~平成18年の護岸被災~

低気圧の発達による風浪により阿賀野川河口の左岸堤防護岸が一部欠損の被害を受けた。これは、河口左岸側は砂州が近年大きく後退し水深が深くなっており、特に左岸側の堤防が風浪の直撃を受けるようになり根固が沈下したことから冬期風浪による越波被害が生じたためである。

低気圧の発達による風浪により阿 賀野川河口の左岸堤防護岸が一 部欠損の被害を受けた。

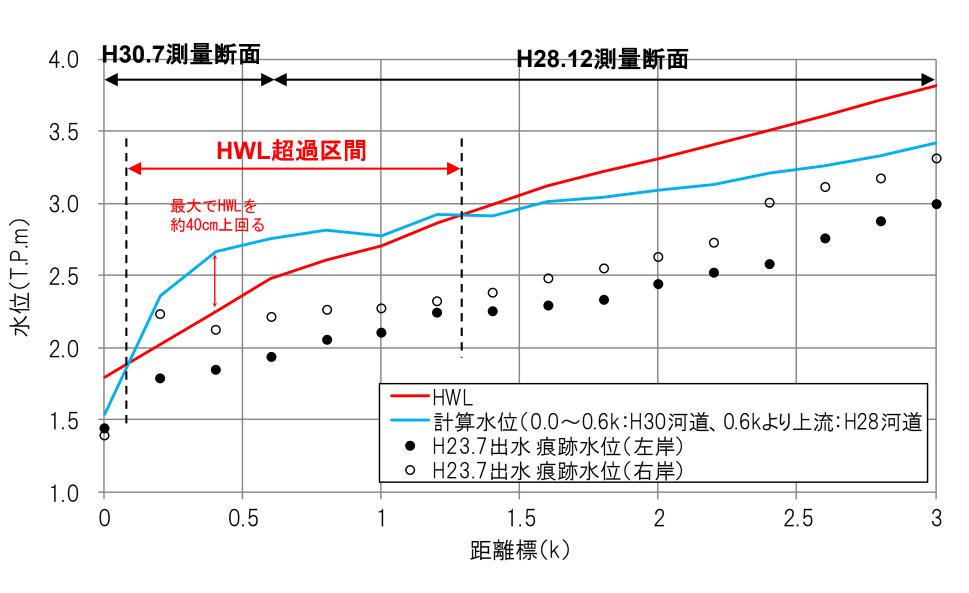
- 砂州による洪水時の水位上昇を算定した
- 現況河道 (0.0k~0.6k: H30.7測量、0.8k~: H28.12測量) に既往最大である平成23年7月洪水 (ピーク流量 10,726m³/s) が流下した場合の水位上昇量を算定した結果、河道水位はHWLを超過する結果となる
- 河口砂州による河積阻害が主要因であり、HWLで安全に洪水流を流下させる観点から対策が必要である

項目	条件の内容	
断面	0.0k~0.6k:平成30年測量 0.8k~ :平成28年測量	
粗度係数	低水路 0.017 高水敷 草本類:0.135、畑:0.040、 グラウンド:0.025	
流量	H23.7出水:10,726m³/s	
出発水位	痕跡水位T.P.1.54m	
死水域	河道の急拡、急縮を考慮 樹木による死水域を考慮	
水位上昇量	Δ1~Δ4を考慮

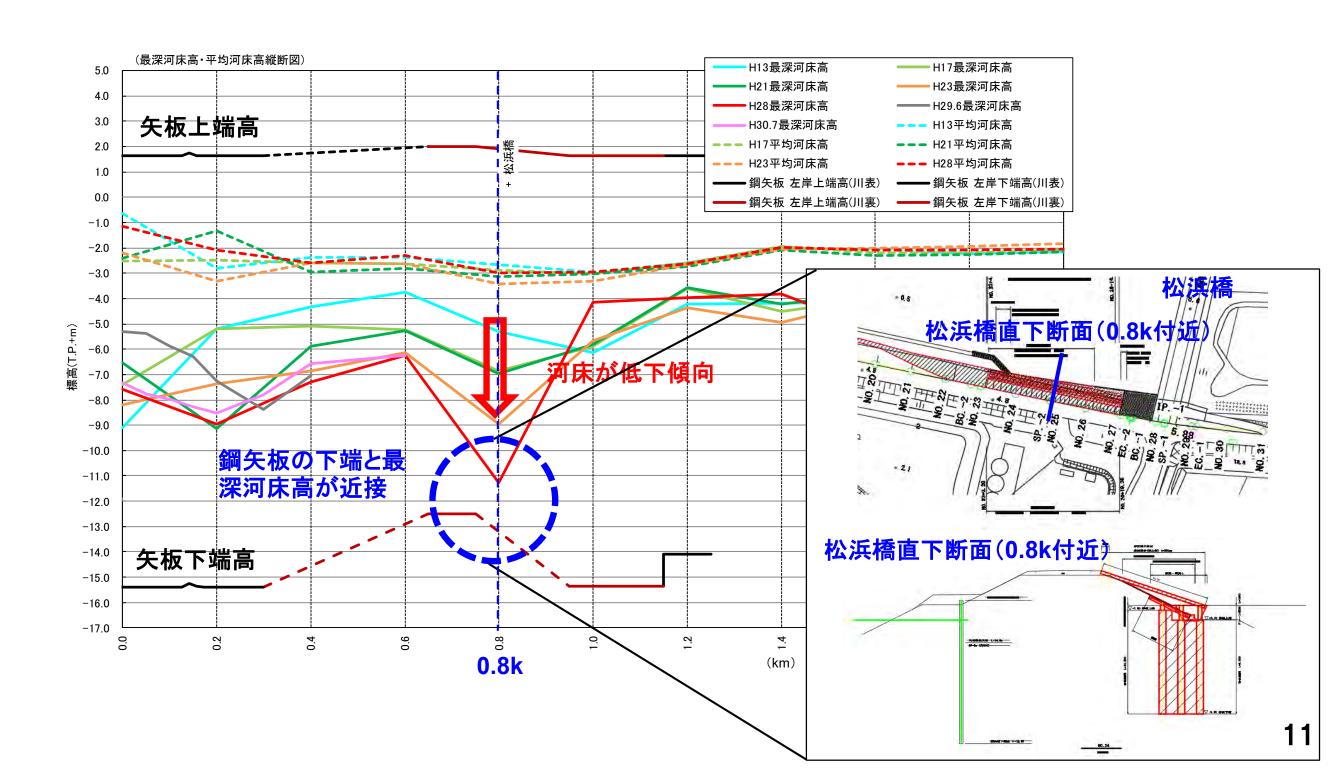
- 河床高経年変化と左岸側護岸基礎高の比較した
- 0.8k地点は最深河床高は経年的に低下傾向にあること、鋼矢板下端高と最深河床高が近接していることから、 整備の緊急性が高い状況にある

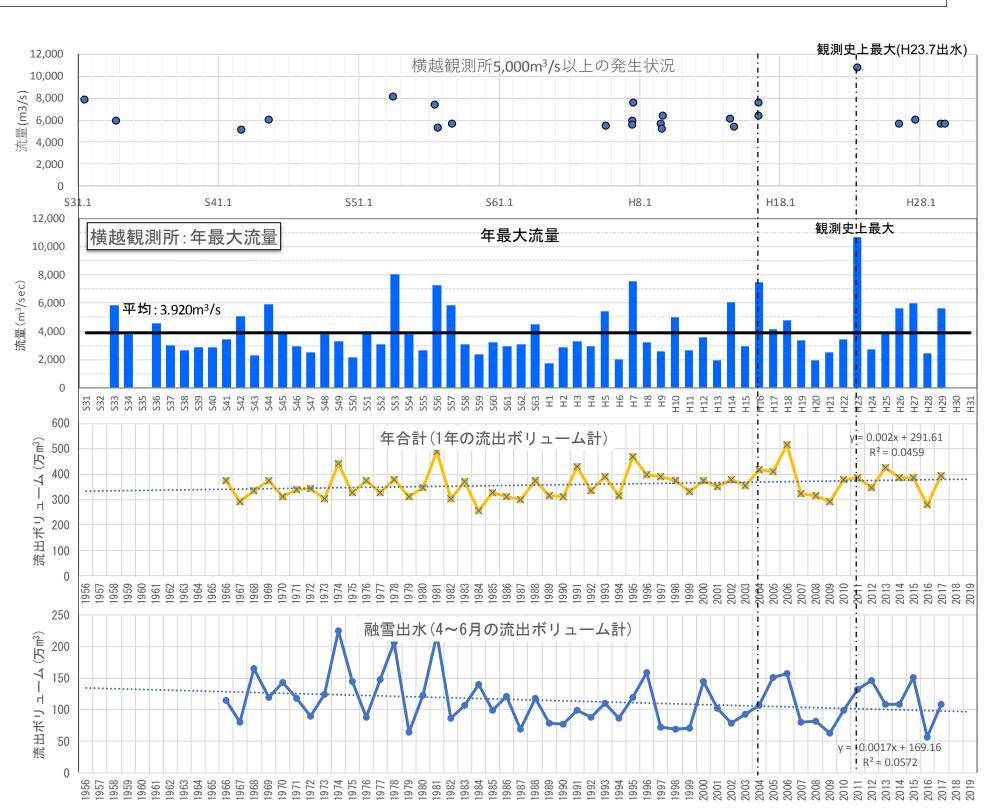
- 河口に最も近い横越流量観測所(12k)で、これまでの出水の発生状況、長期的な流量の変遷を整理
- ・平成23(2011)年7月30日の出水 (10,726m³/s)が観測史上最大
- ・1年で2回、3回発生している年もある
- ・平成16(2004)年は、7月13日に 7,527m³/s、その5日後の18日 6,292m³/sと連続して発生
- ・過去と比較して流量が減少している 傾向は見られない。

- ・流出ボリュームで見ると、平成 19(2006)年が最大。
- ・平成23(2011)年は、出水としては大きいが、ボリュームで見ると多くはない。
- ・融雪出水は減少傾向。
- ・平成17(2005)年、平成18(2006)年 は2年連続で融雪出水が発生。

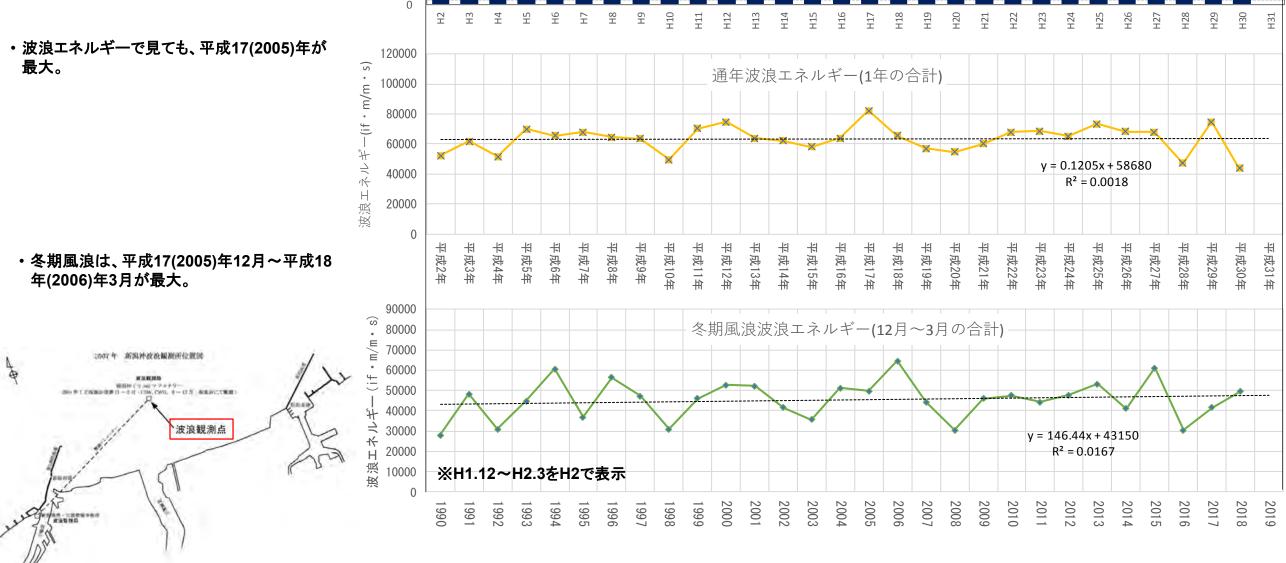
新潟沖観測所 年最大波高(欠測時は関屋で補間)

● 河口沖の新潟沖波浪観測所で、波浪の来襲状況として年最大波高と波浪エネルギーの長期的の変遷を整理

- ・平成17(2005)年12月22日の波高8.48m、 周期7.9sが観測史上最大
- ・平成17年(2005)~平成19(2007)年の3年で 観測上位1位~3位。

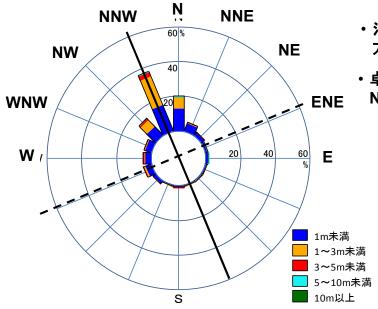
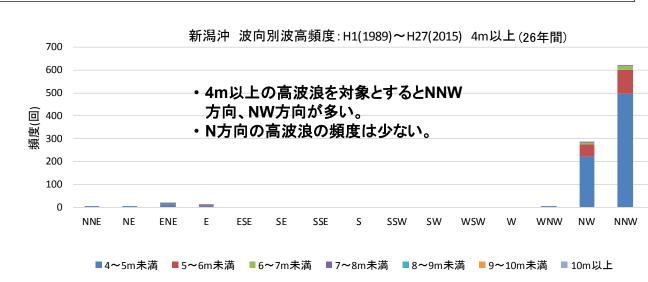
- ・汀線に対する直角方向は、N方向からW方向に22度傾けた角度となる。
- ・NNW方向からN方向側からの波向が左岸護岸に直接来襲する波向となる。

- ・汀線に対する直角方向となるNNW 方向の波向が卓越している。
- ・卓越する波向は、NNW方向、N方向、 NW方向の順となっている。

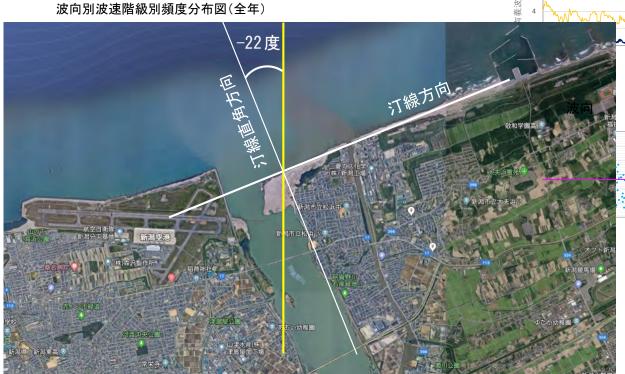
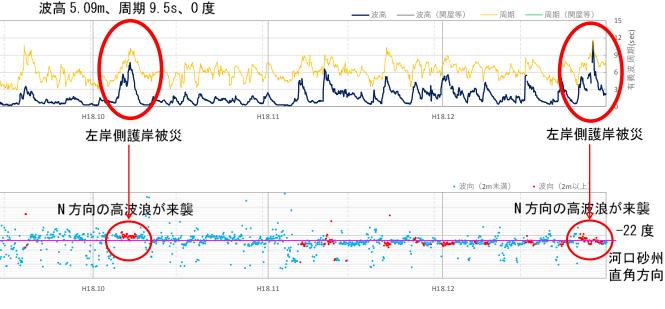
平成18年左岸護岸被災時と波高・波向の関係

波高 6.37m、周期 10.7s、-16 度

- ・護岸が被災したと想定される高波浪発生時の波向を見ると左岸護岸に直接波が作 用するN方向となっている。
- ・N方向から高波浪の発生頻度は小さいが、平成18(2006)年は2回来襲している。

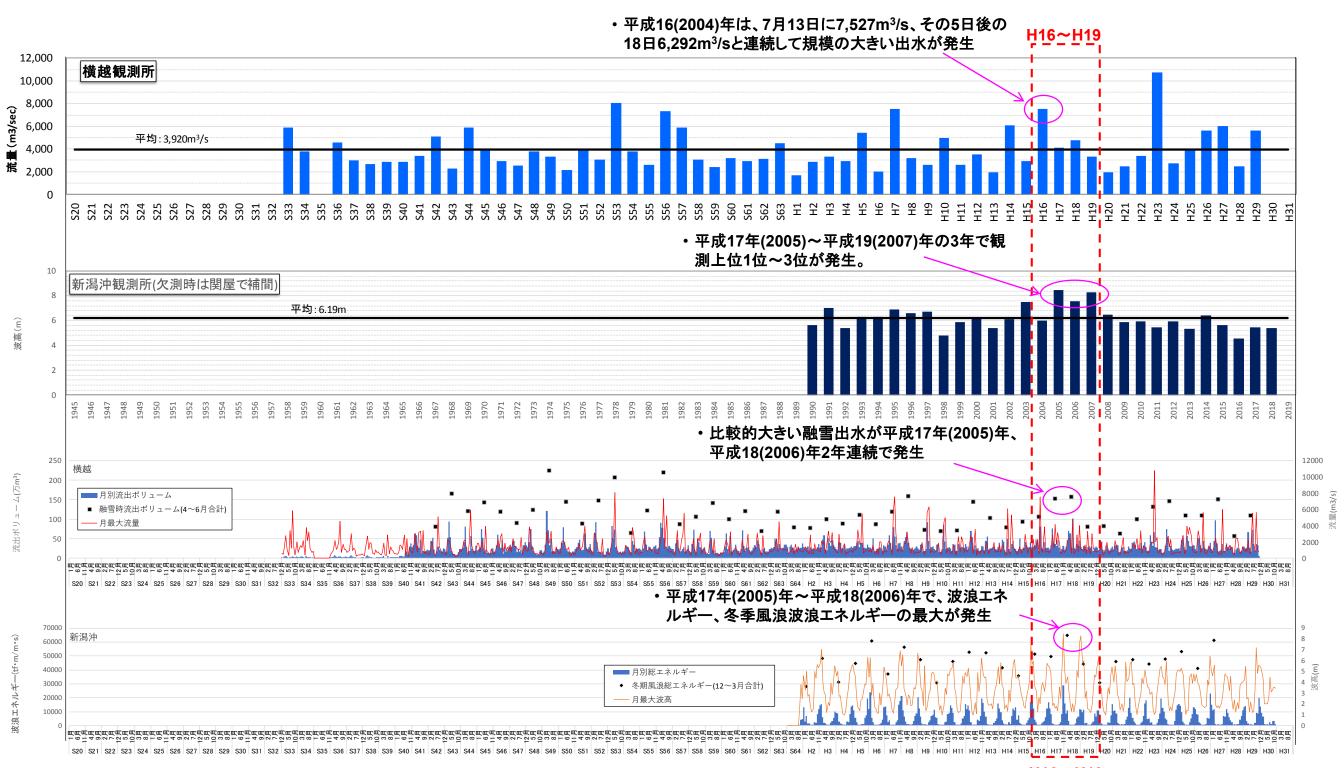
- 長期的な外力(流量、波浪)の特性をまとめた
- 平成16(2004)年~平成19(2007)年の間に、流量と波浪ともに大きな外力が集中して発生

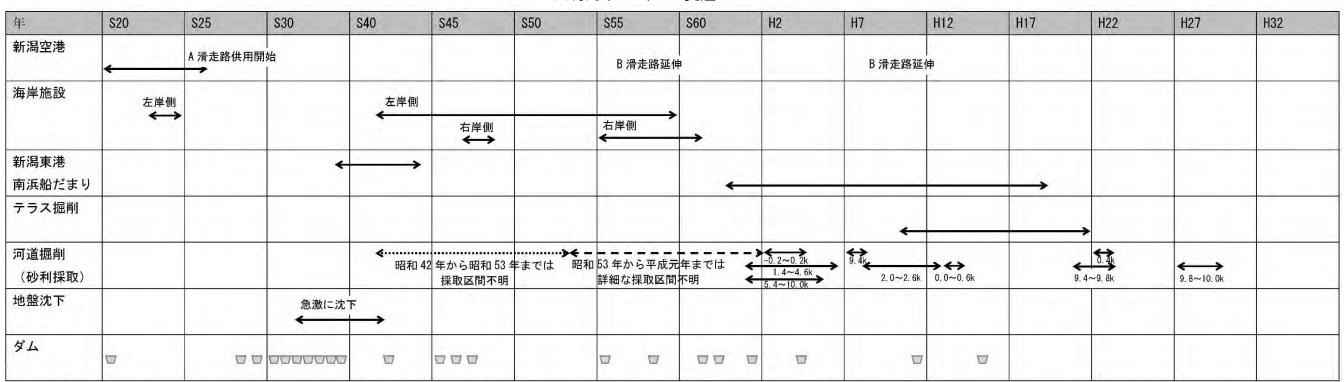
人為的インパクトの変遷

● 阿賀野川河口部の地形変化に関わると想定される人為的インパクトの変遷を整理

□ : 阿賀野川水系でのダムの竣工を示す

※昭和42年から平成元年までは、砂利採取が実施されているが区間が不明又は詳細な採取区間が不明のため、点線矢印としている。

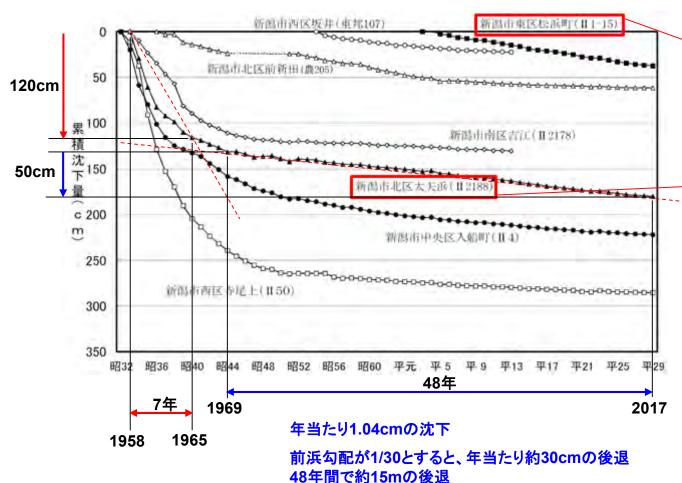
阿賀野川河口部の地盤沈下の時系列変化(累積沈下量)

- 昭和30年から40年代にかけて、急激に沈下
- 昭和50年以降は、沈下速度は鈍化しているが、継続的に沈下

年当たり17.14cmの沈下 前浜勾配が1/30とすると、年当たり約5mの後退 ・昭和33(1958)年から計50m程度の後退 7年間で約36mの後退

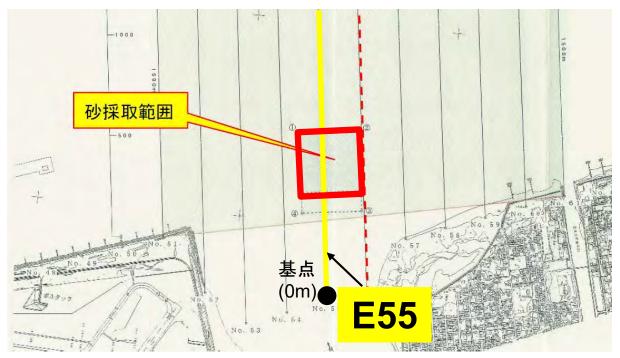
河口砂州前面の掘削位置図

- 阿賀野川河口前面において、平成10年から平成21年に約22万m³を掘削
- 河床が2~3m程度低下

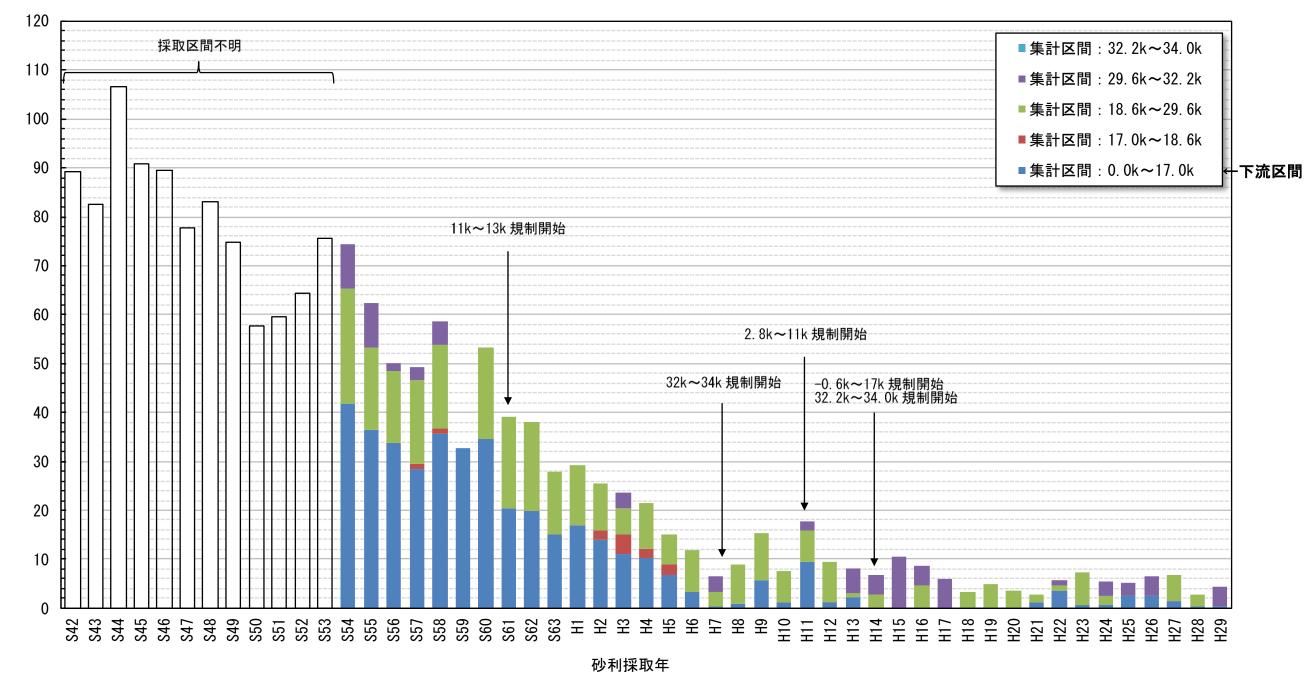
砂利採取量(万m³)

- 平成初期までは下流区間0.0k~17.kで砂利採取を実施
- 平成14年以降下流区間-0.6k~17.0kで規制が開始され、砂利採取量は減少

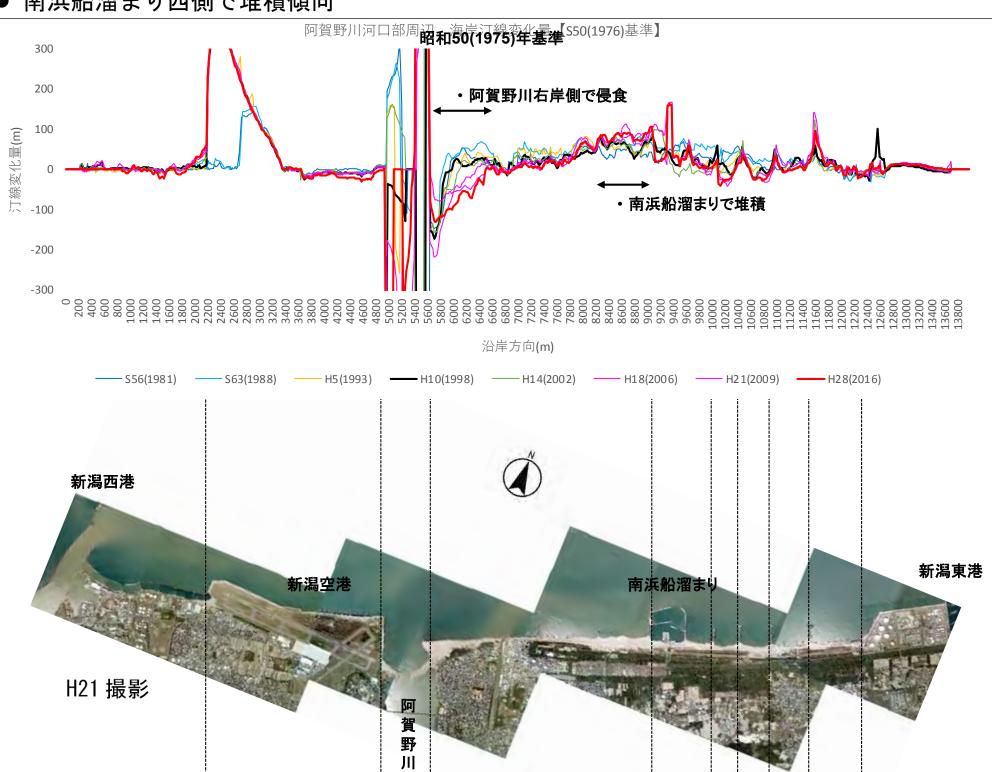
- 阿賀野川右岸側で侵食傾向 (特に平成10(1998)年以降顕著に砂州後退)
- 南浜船溜まり西側で堆積傾向

河口部周辺野線変化量:昭和50(1975)年基準南浜船だまり

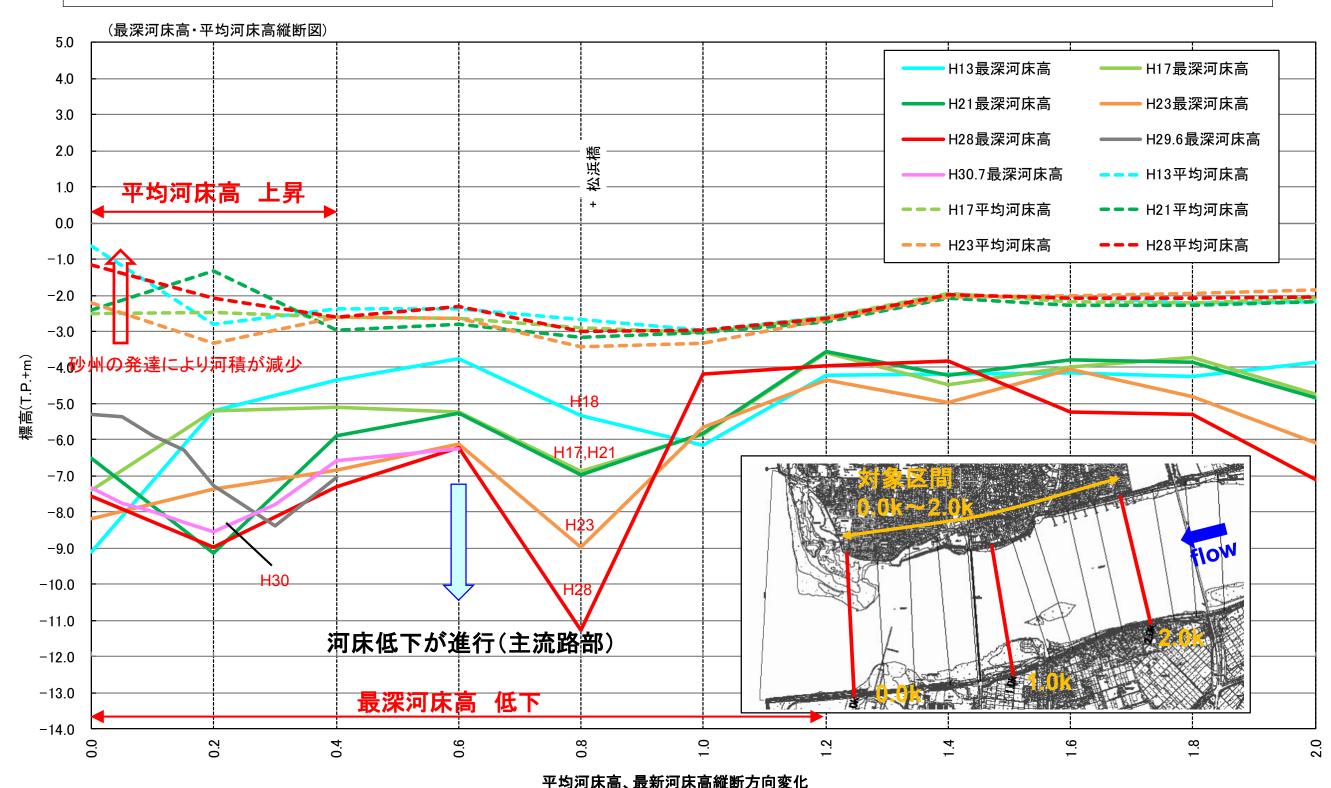
- 1.2kより上流部の平均河床高、最深河床高は概ね安定
- 1.2kより下流は最深河床高の低下が進行、0.4k下流は河積の減少に伴い平均河床高が上昇し二極化が進行

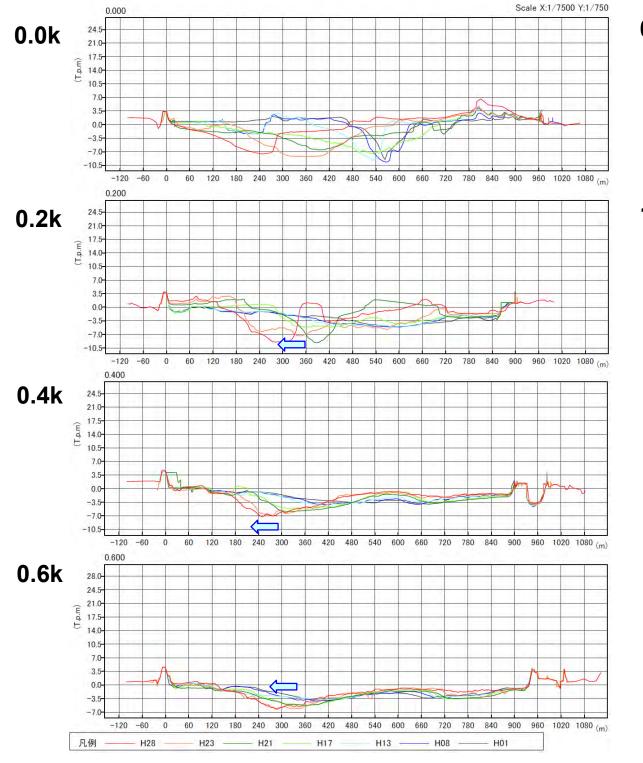
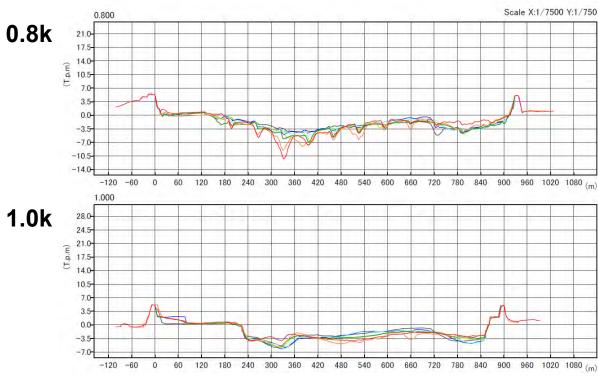
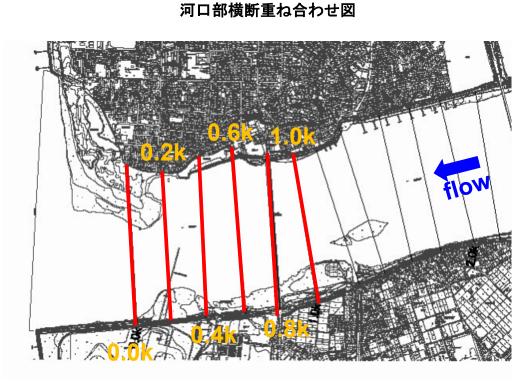
河口部横断重ね合わせ図

- 平成13年以降、0.4k下流では最深河床が左岸側による傾向を示す(青色矢印)
- 特に、0.2k、0.4kではH21からH23にかけて、河道の変化が顕著(H23河道はH23.12月測量のため、H23.7洪水後の状態)

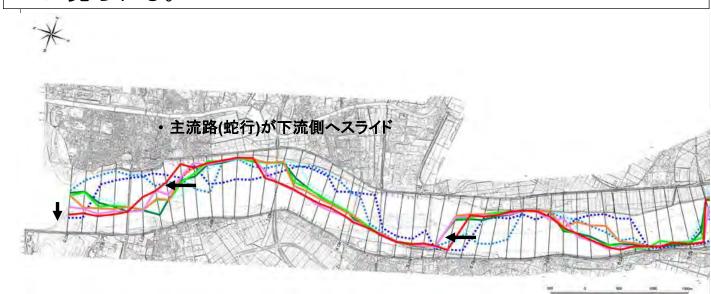
主流路の変遷(重ね合わせ)

- 経年的に主流路の蛇行が徐々に下流へスライドしている。
- 0.0k~2.0kの河口付近では徐々に左岸側へ主流路が寄る傾向 が見られる。

・主流路の下流側へスライドに伴い。0.0kが左岸(点線)→右岸(緑線)→左岸(赤線)へ移動

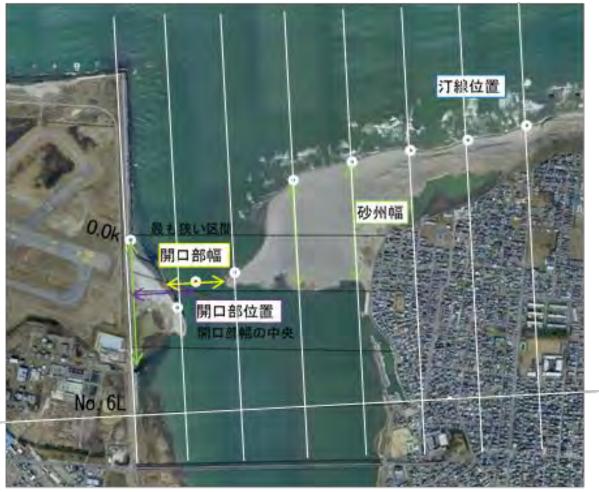
河口砂州 平面諸元整理のイメージ

- 河口部の長期的な変化特性を把握するため、河口砂州形成の要因を定量的に分析するにあたって重要となる 河口砂州の諸元を下図のように設定
- 空中写真(56枚)、汀線測量(24枚)、人工衛星画像(324枚)をGIS上で整理し、砂州平面形状を右岸・左岸に 分けて読み取り、諸元を時系列に把握

- ・汀線位置: 横断方向に5m間隔で測線を設定し、海側の位置を測線毎に抽出して平均
- ・砂州幅、面積:5m間隔で砂州幅を抽出して、区間距離5mを掛けて面積算出
- ・開口部幅:10m間隔で縦断方向に測線を設定し、測線上最も狭い幅を設定
- ・開口部位置:開口部幅の中心を設定

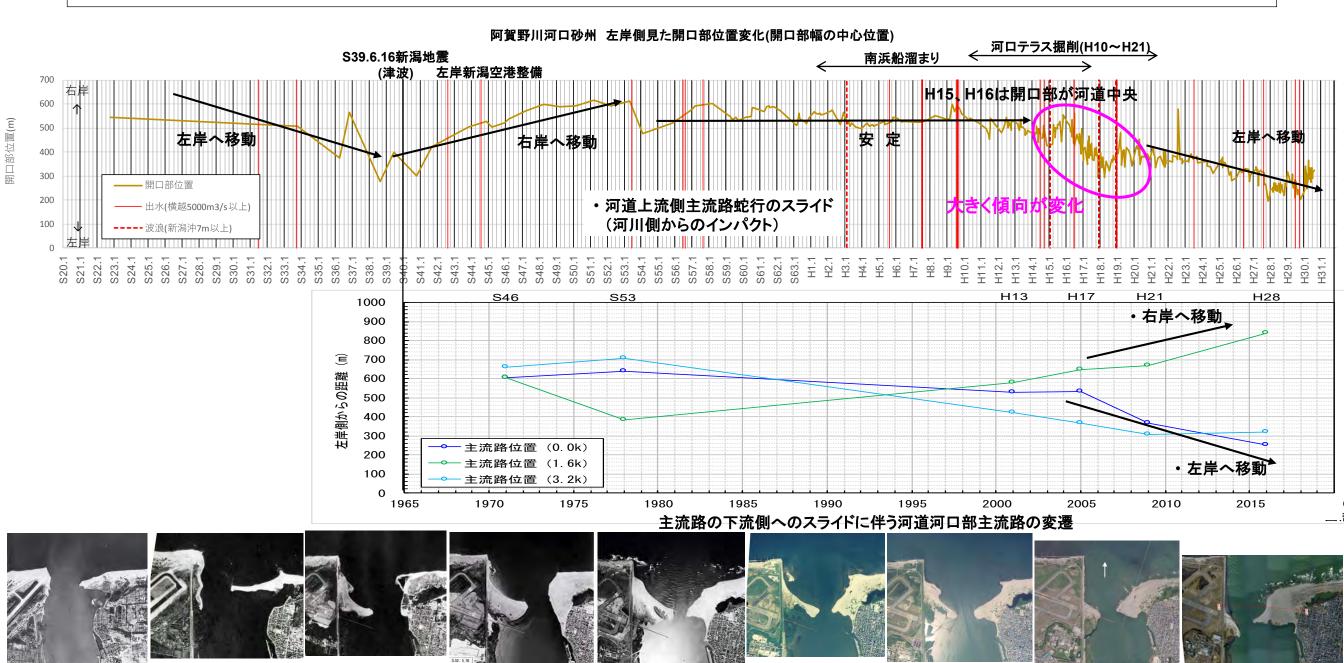
- 空中写真、汀線測量、衛星画像の砂州形状から開口部位置の変遷を把握
- 昭和40年代左岸側へ移動し、昭和50年代に右岸側へ移動、その後再び左岸側へ移動
- 河道の主流路蛇行の下流側へのスライドに伴う河道の河口上流側の砂州変動(主流路の変遷)に合わせて開口 部位置が移動
- 高波浪等の大規模な外力が重なった平成16(2004)年~平成19(2007)年にかけて、移動速度が増加

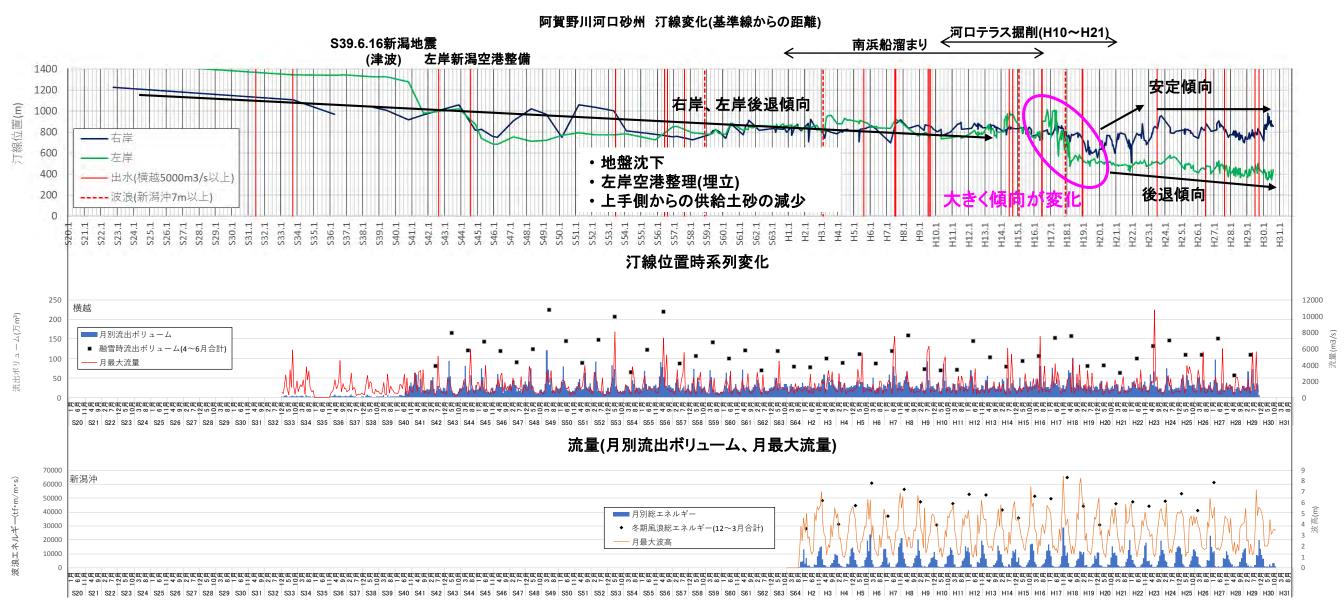
- 汀線位置は、長期的には右岸、左岸とも後退傾向
- 継続的な地盤沈下により汀線が後退
- 東向きの沿岸漂砂が卓越する中で、上手側からの供給土砂量の減少 信濃川からの供給土砂量の減少(大河津分水路、関屋分水路等による影響)、防波堤(突堤)による沿岸漂 砂の遮断 等々

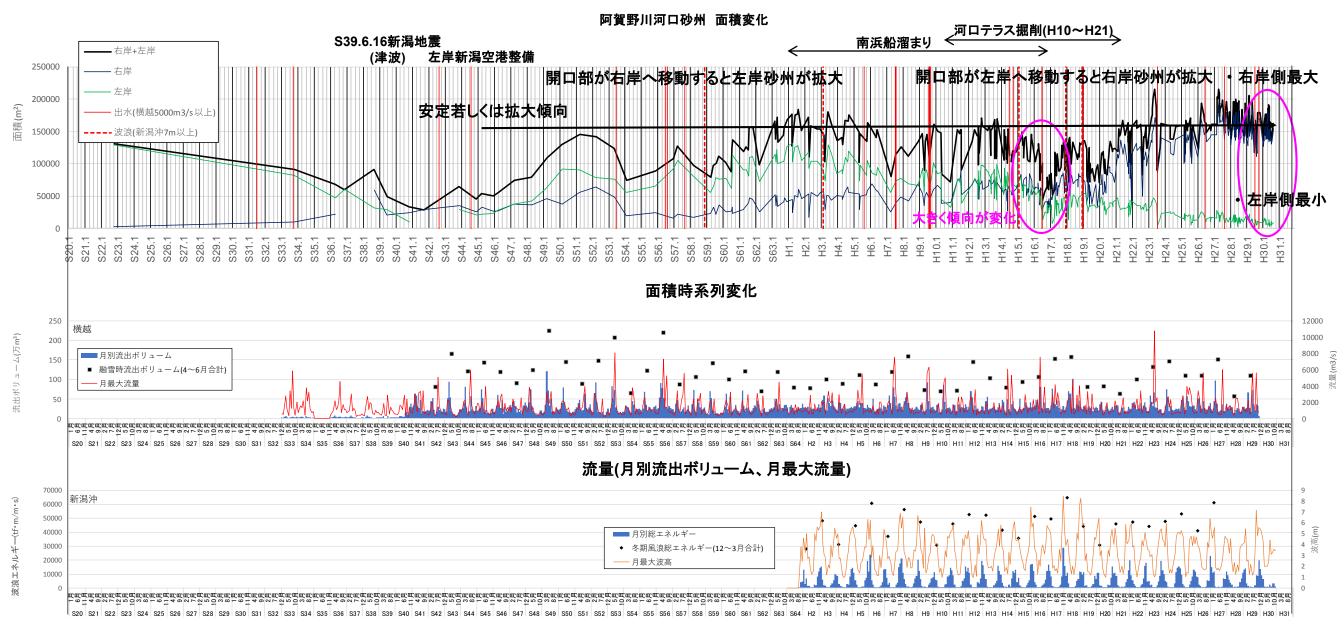
- 面積は、長期的には安定若しくは拡大傾向
- 基本的に流量・波浪・供給土砂量のバランスで河口砂州が形成され、概ね平衡状態
- 拡大については、地盤沈下や海岸侵食による河口砂州に作用する波浪エネルギー増加
- 「開口部位置」の変遷に伴い、開口部と反対側の砂州面積が拡大。砂州面積は一定に保たれるため、片側が拡大すると反対側の砂州は縮小
- 現在、右岸側の砂州が最大、左岸側の砂州が最小の状態

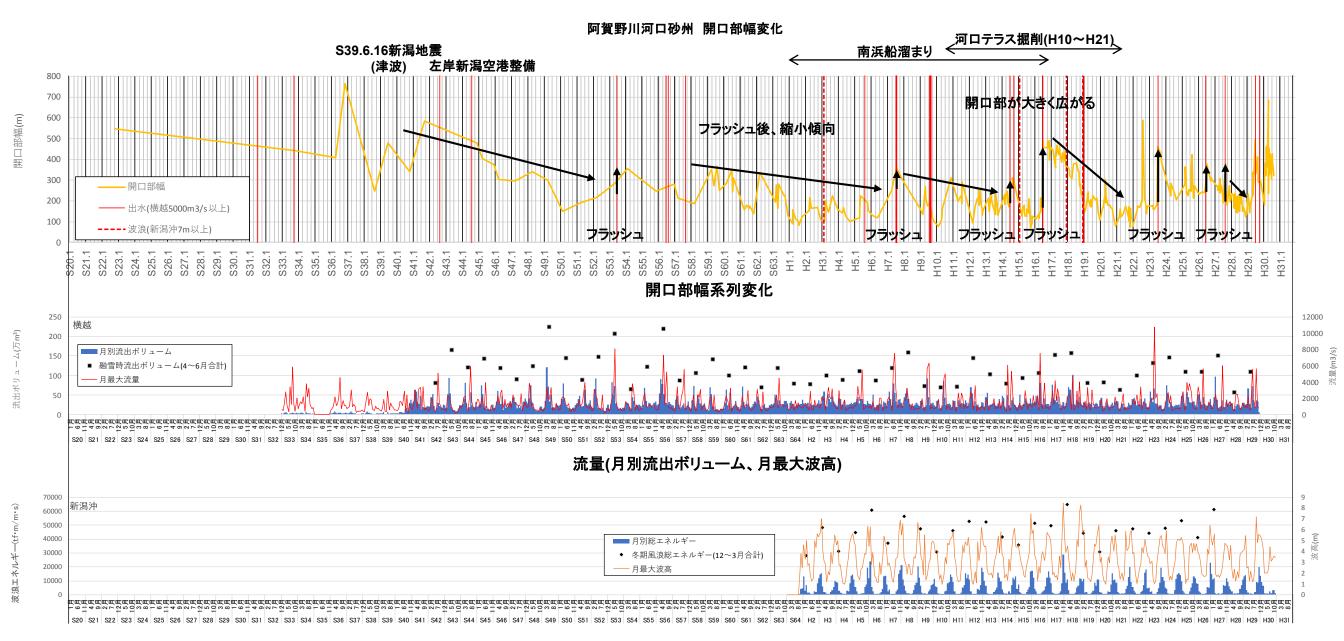
- 開口部幅は、出水によるフラッシュ後広がり、波浪により開口部が縮小
- 平成16(2004)年は、開口部幅が最も広がるフラッシュが発生
- 平成18(2006)年以降、流量規模に対してフラッシュ(開口部幅の広がり)が小さくなる傾向

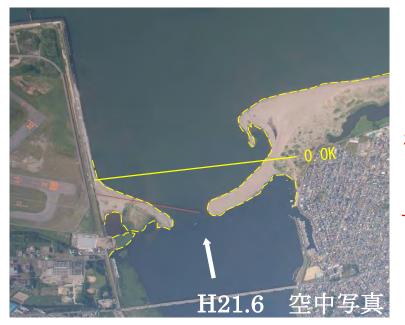
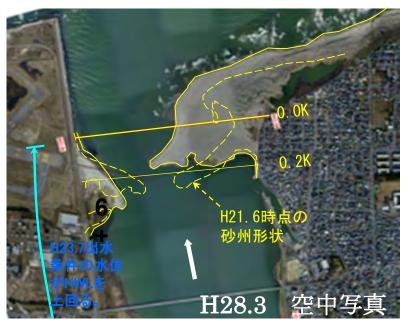
砂州面積 約4万5千m²増 H21.6:29万3千m² H28.3:33万8千m² △4万5千m²増

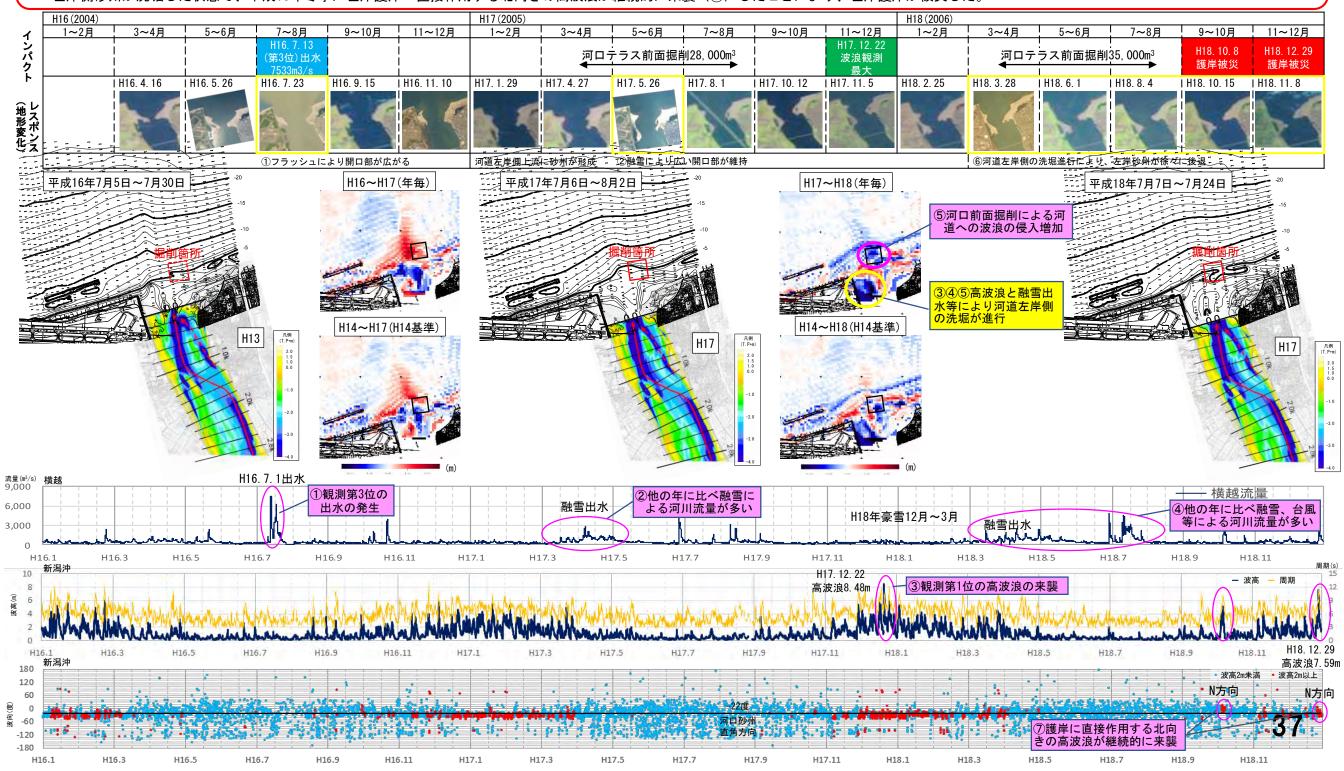
- 平成16年7月に観測史上第3位の出水により砂州がフラッシュして、開口部が大きく開いた状態となった(①)
- 平成17年は他の年に比べ融雪による河川流量が多いため、開口部の広い状態が維持された(②)
- →開口部の広い状態が続くことにより、河道内への侵入する波浪が増加して河道左岸側上流に砂州が移動した。
- 開口部が広い状態で、平成17年12月に新潟沖波浪観測史上第1位の高波浪が来襲したこと(③)、平成18年は融雪・台風による河川流量が多い状況であったこと(④)、河口テラス前面の掘削による地盤 低下に伴い河道内へ作用する波浪が増加したこと(⑤)、により左岸側の洗堀が進行した。
- 左岸側砂州の洗堀進行に伴い作用する波浪の頻度が高くなり、平成18年頃から左岸側砂州が徐々に後退した(⑥)
- →左岸側砂州が洗堀した状態で、平成18年冬季に左岸護岸へ直接作用する北向きの高波浪が継続的に来襲(⑦)したことにより、左岸護岸が被災した。

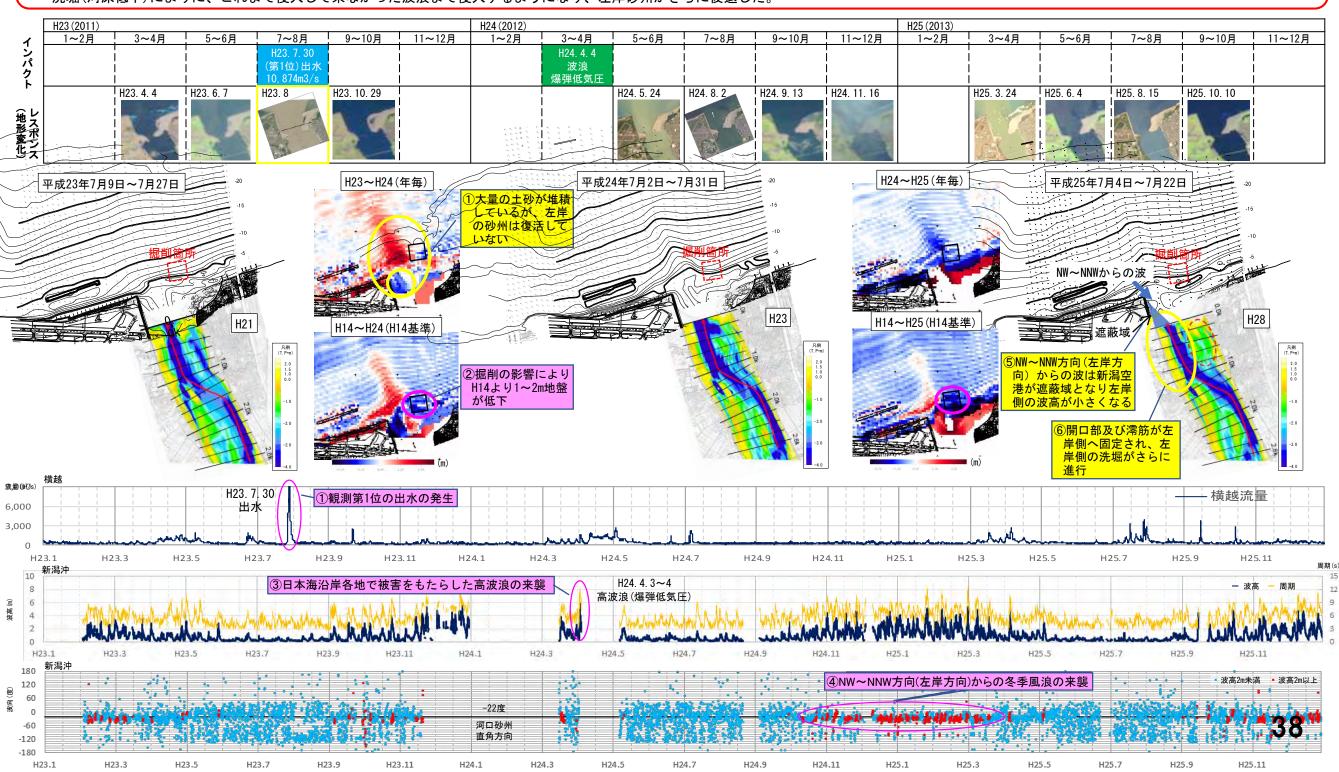
- 平成23年7月に観測史上第1位の出水により砂州がフラッシュして、大量の土砂が河口部テラスへ堆積したが、左岸の砂州は復活していない(①)
- 掘削の影響により以前より深くなっている箇所があり、波浪の減衰が少なくなって河道・砂州に作用する波浪が強くなった(②)
- →平成24年の冬季風浪及び爆弾低気圧による高波浪来襲により、河口部前面の土砂が河道内へ大量に押し戻され、河口砂州が拡大した(③)
- 平成23年冬季にNW~NNW方向(左岸方向)から風浪が多く来襲した波(④) は、新潟空港により波の遮蔽域が河道内左岸側に形成されて波高が小さくなるため、開口部は波高の小さい左岸側のまま(⑤)

- 開口部及び澪筋が左岸側に固定され、左岸側の洗堀がさらに進行した(⑥)
- →洗堀(河床低下)によりに、これまで侵入して来なかった波浪まで侵入するようになり、左岸砂州がさらに後退した。

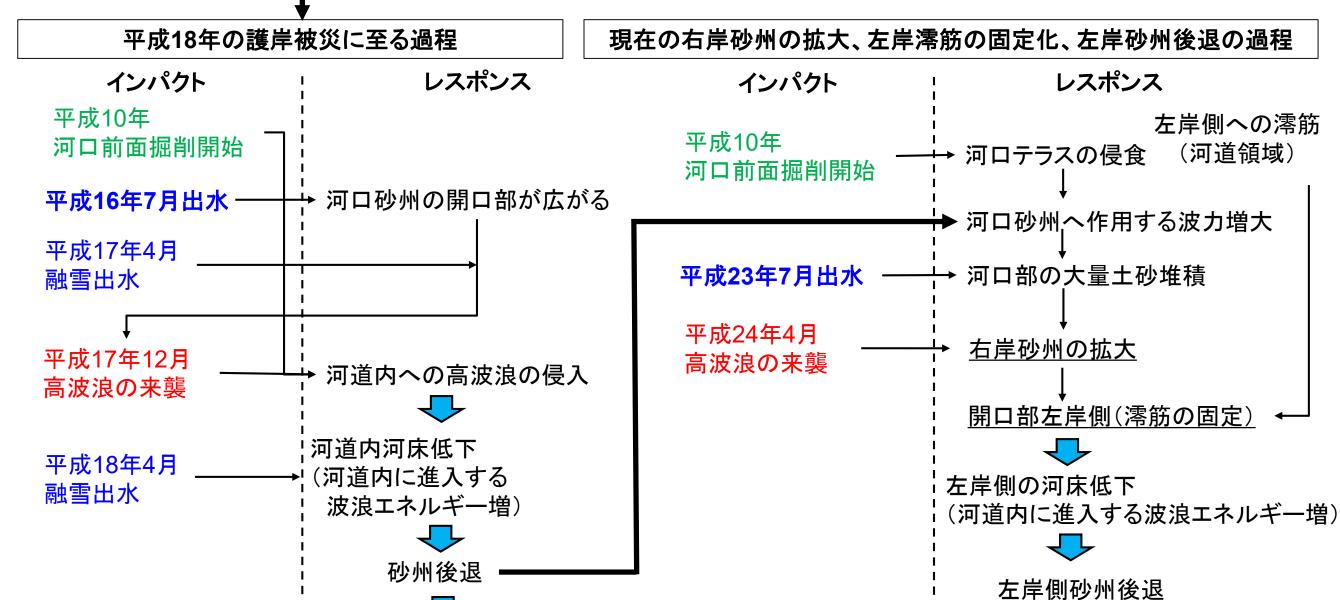
①砂州上流の河道における主流路の下流側へのスライドに伴い、砂州開口部位置も移動

- →現在は主流路が左岸側となっている状況
- ②面積に大きな変化はなく、左岸側砂州面積が縮小すると反対側の右岸側砂州面積は拡大

上記の長期的なトレンドの中で、大出水、高波浪等による大規模外力による以下の短期的な変動が発生

※赤字は河道領域のインパクト、青字は海岸領域のインパクト、緑字は人為的インパクトを示す

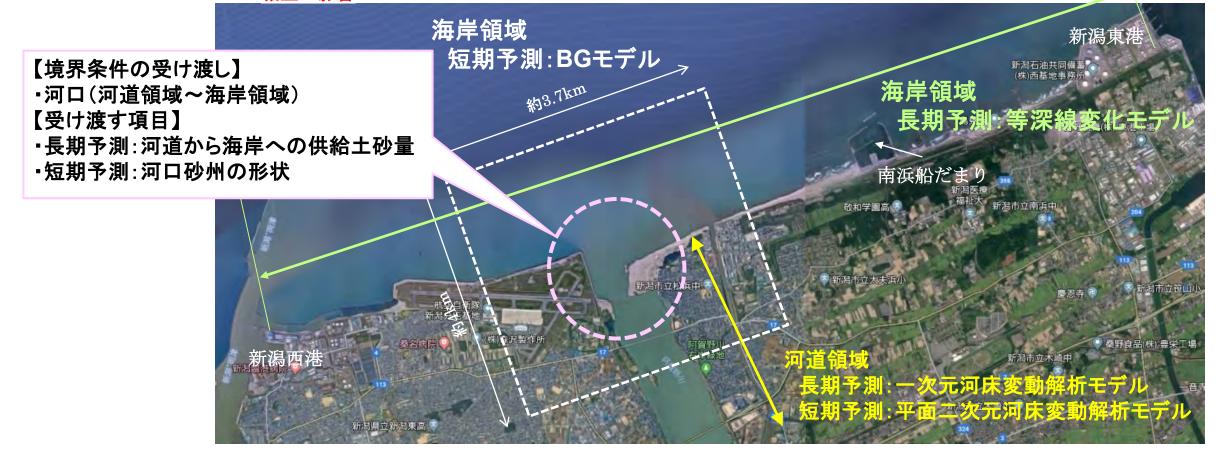
- 時間スケール(長期・短期)、領域スケール(河道領域~河口~海岸領域)で異なる現象を評価可能な解析モデルを選定
- 時間スケールによる影響を評価するため、長期予測・短期予測で分解能の異なる解析を実施する。また、領域スケールにより異なる現象を評価するため、河道~河口領域、河口~海岸領域に適した解析モデルを採用
- なお、両者の相互影響を考慮するため、境界条件の受け渡しを実施

一—————————————————————————————————————				
時間 スケール	領域ス 河道〜河口領域	ケール 河口~海岸領域	解析目的	解析モデルの採用理由
長期予測	モデ 一次元河床変動 解析モデル	<mark>ル①</mark> 等深線変化 モデル	将来的な砂州の形成・消 失機構の把握	計算負荷が小さく、長期的予測が可能将来の河口砂州の形成、汀線変化を評価可能
短期 予測	モデル② 平面二次元 +河床変動モデル ・ 相互に			計算負荷が大きいが、より詳細な現象を分析することが可能大きな斜面勾配を有する河口砂州の開口機構を高精度に評価可能波浪による開口部を含めた三次元的な砂州形成過程を評価可能
