# 第2回 阿賀野川河口砂州管理検討委員会

阿賀野川河川事務所  
平成31年3月22日

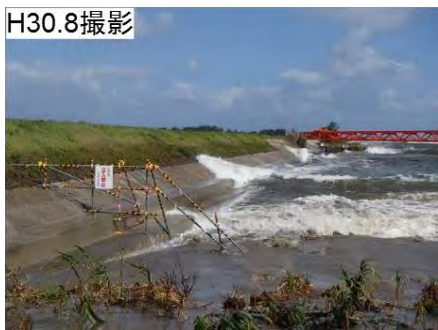
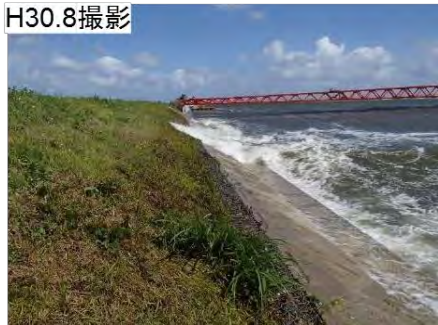
空港進入灯上流(L0.2k)の様子  
(新潟港 有義波高3.5m※)  
※ リアルタイム ナウファス  
(国土交通省港湾局 全国港湾海洋波浪情報網)

- 最近の汀線測量から見た、河口砂州の汀線変化の状況を示す
- 波浪により幾度となく右岸砂州が進入灯まで延びるため、H30. 3、H30. 10、H31. 2と緊急的に航路掘削を実施
- 左岸砂州の後退により、H30. 8末とH30. 12末に護岸根固め部及び堤防法面の応急対策を実施
- 最新のH31. 2を見ても左岸砂州は更に後退しているため、抜本的な対応が必要

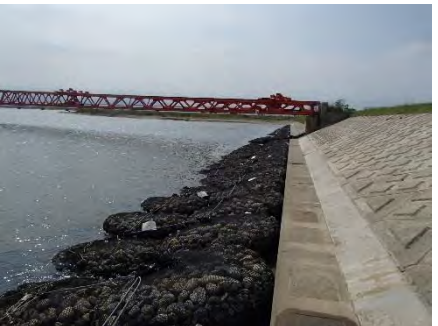
H30.8末 根固め部応急対策  
袋詰玉石263袋設置

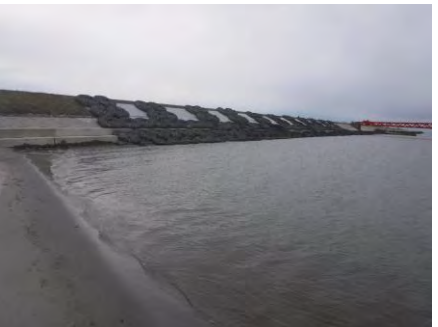
H30.12末 法面部応急対策  
袋詰玉石109袋設置

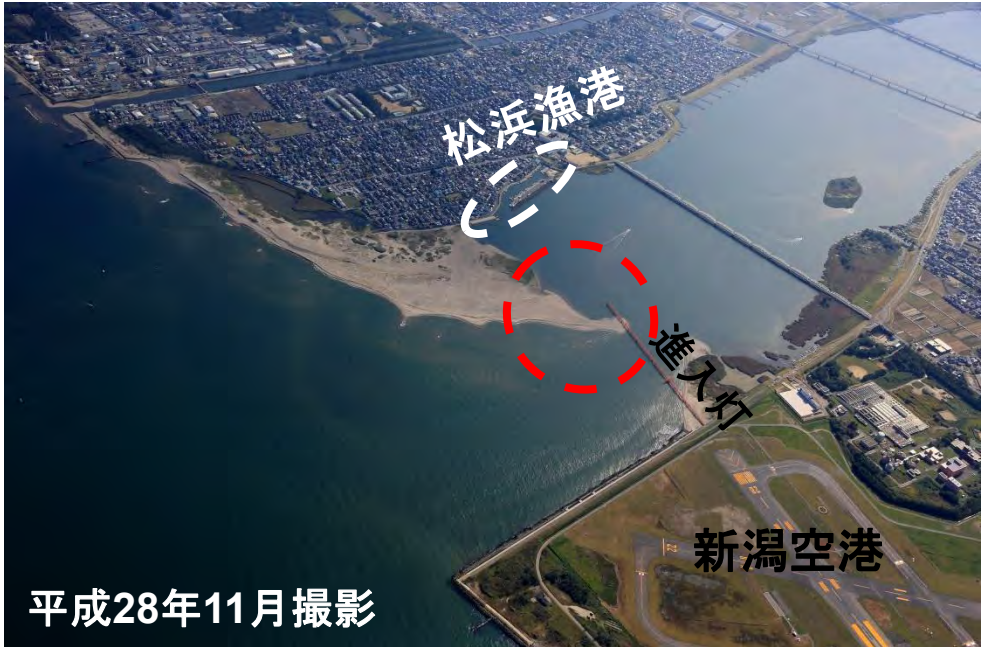
| 課題 | 想定される影響 |
|---|---|
| 右岸<br>砂州の<br>拡大 | <div>【治水】</div> <div><ul style="list-style-type: none"><li>砂州によるせき上げ背水が発生し、越水する恐れ。</li></ul></div> <div>【利水（利用）】</div> <div><ul style="list-style-type: none"><li>航路閉塞となり、漁業や河川利用等に支障。（下写真）</li><li>松浜漁港の埋塞。</li><li>飛砂による周辺地域への被害。</li></ul></div> <div>【環境】</div> <div><ul style="list-style-type: none"><li>樹林化（草地の拡大）による海浜環境への影響</li></ul></div> |

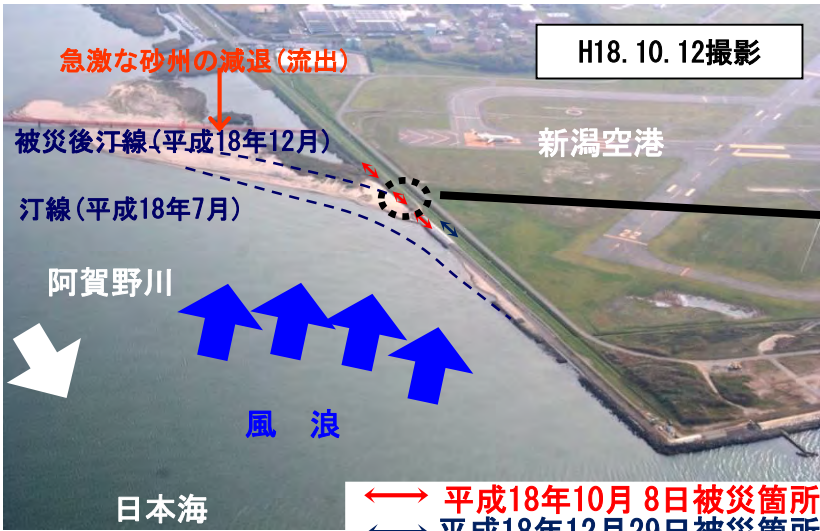
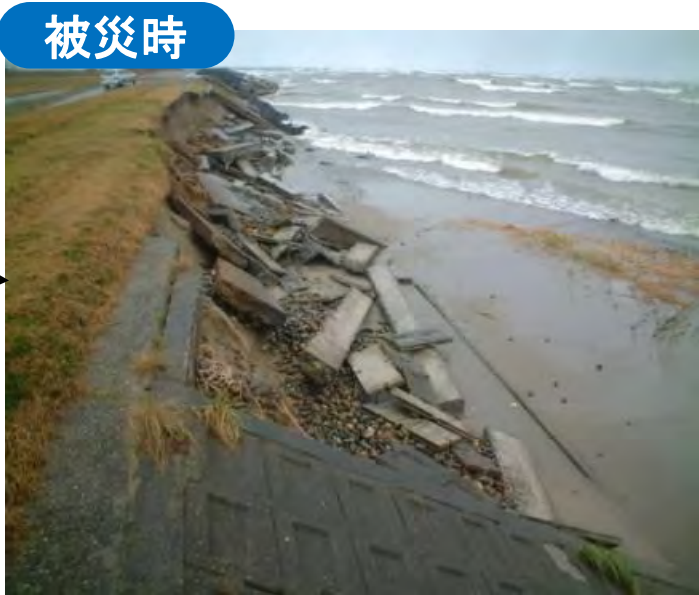
～平成18年の護岸被災～

低気圧の発達による風浪により阿賀野川河口の左岸堤防護岸が一部欠損の被害を受けた。これは、河口左岸側は砂州が近年大きく後退し水深が深くなっており、特に左岸側の堤防が風浪の直撃を受けるようになり根固が沈下したことから冬期風浪による越波被害が生じたためである。

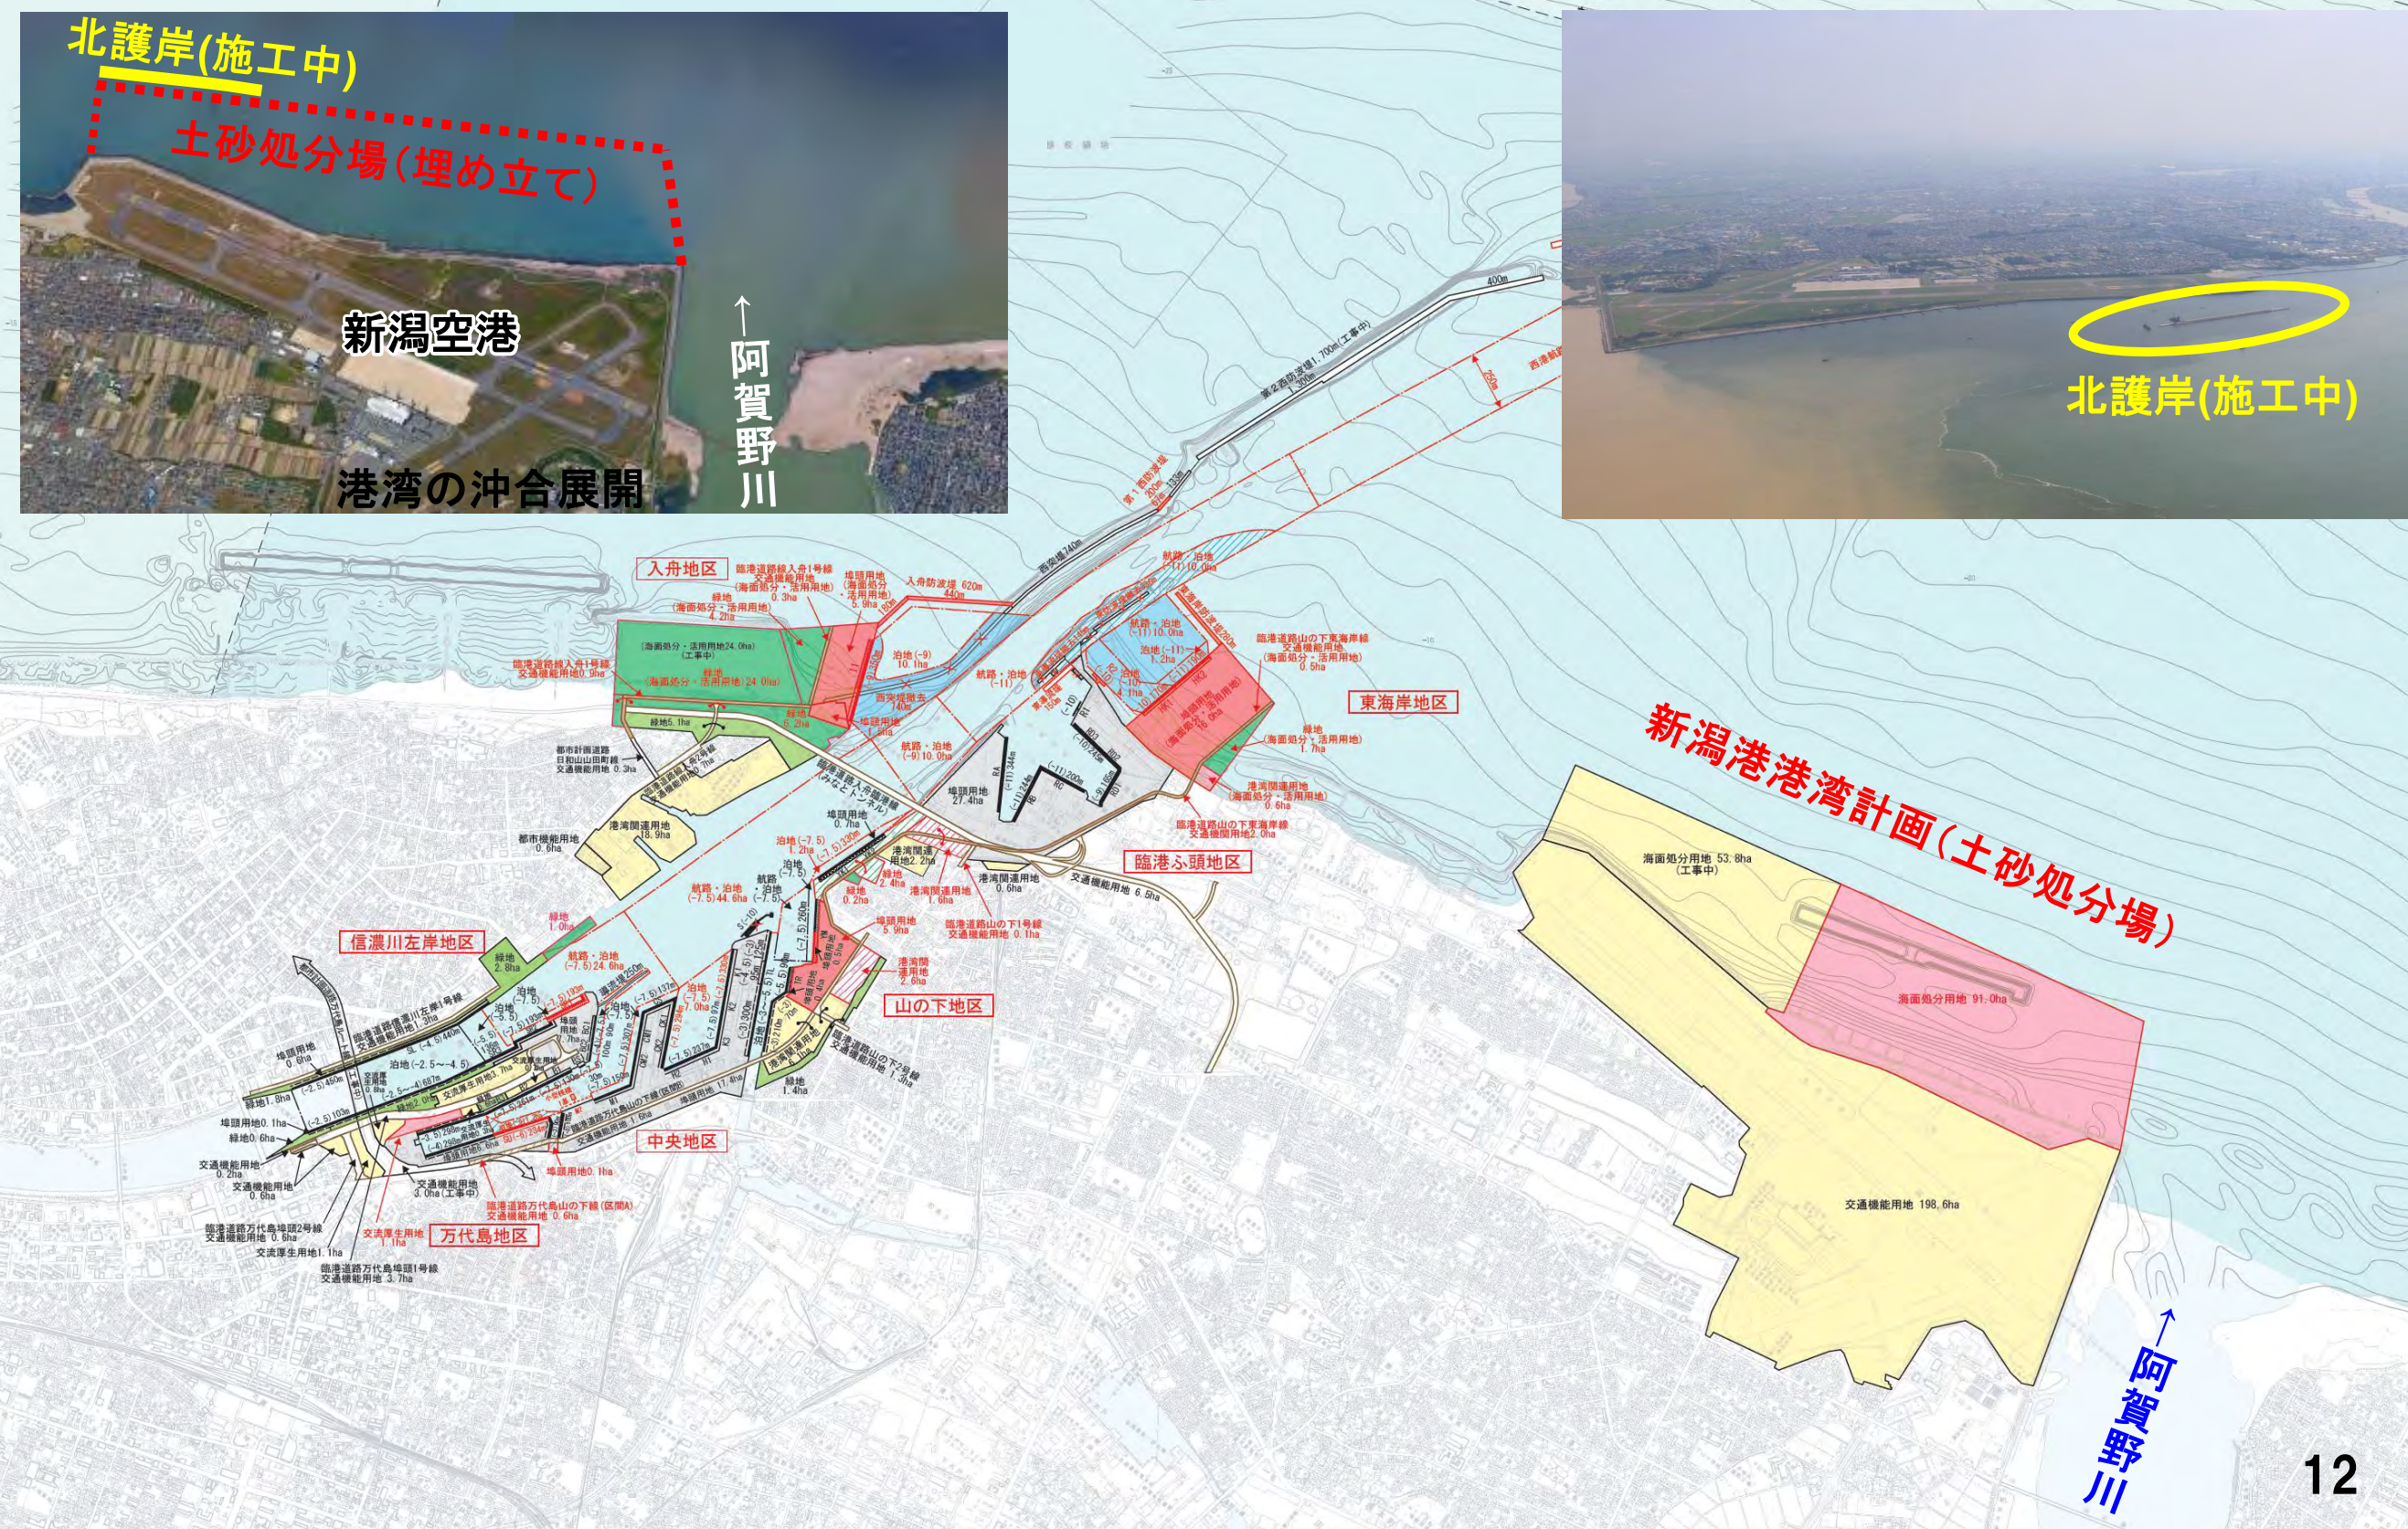
○新潟西港の航路浚渫土砂を、新潟空港の沖合に埋め立て処分

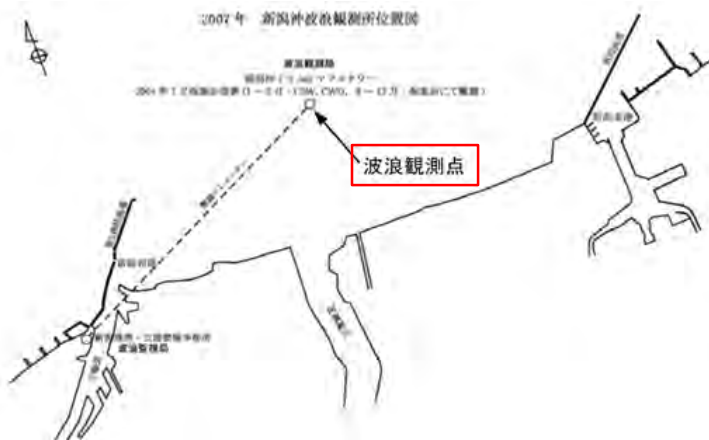
- 波浪エネルギーで見ても、平成17(2005)年が最大。

- 冬期風浪は、平成17(2005)年12月～平成18年(2006)年3月が最大。

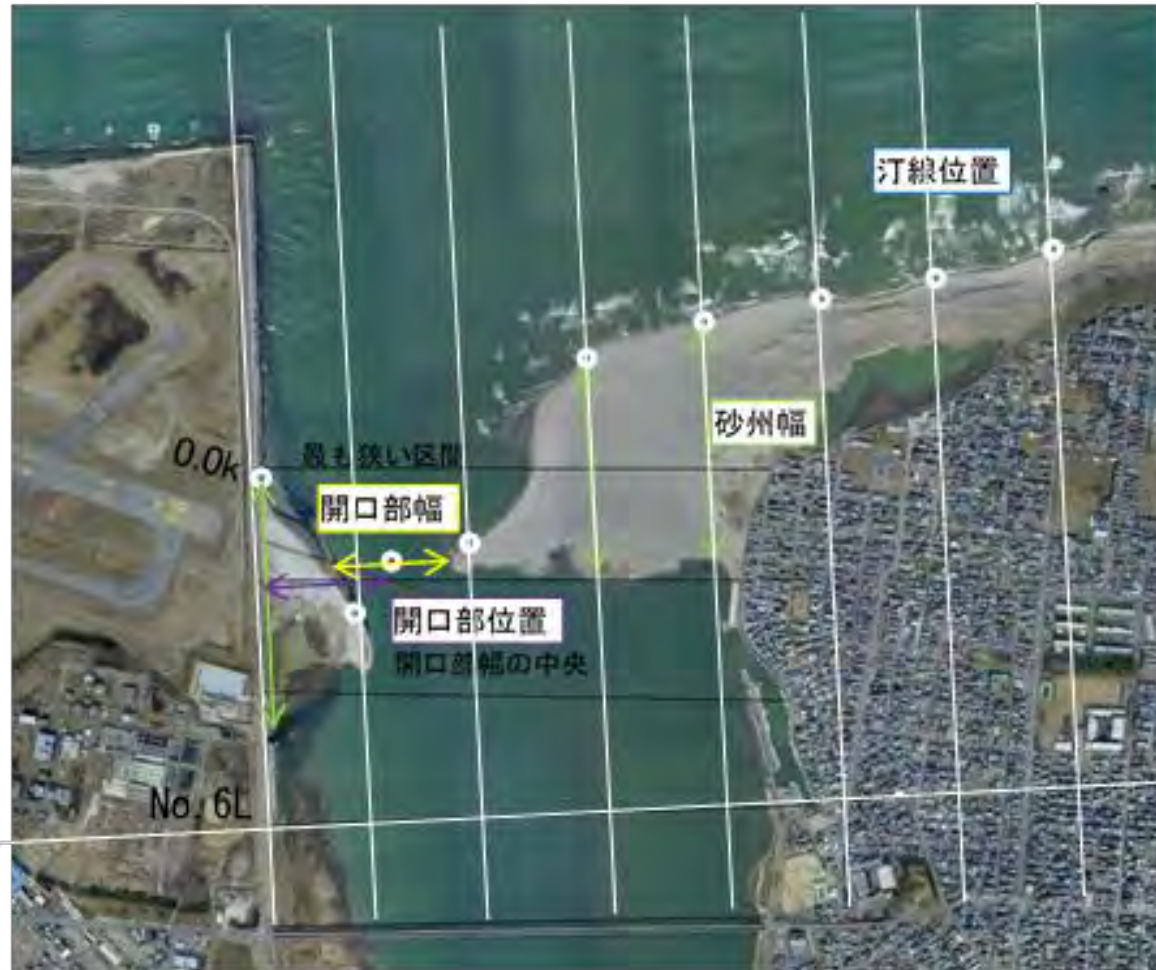
河口砂州 平面諸元整理のイメージ

- 河口部の長期的な変化特性を把握するため、河口砂州形成の要因を定量的に分析するにあたって重要となる河口砂州の諸元を下図のように設定
- 空中写真(56枚)、汀線測量(24枚)、人工衛星画像(324枚)をGIS上で整理し、砂州平面形状を右岸・左岸に分けて読み取り、諸元を時系列に把握

- ・汀線位置:横断方向に5m間隔で測線を設定し、海側の位置を測線毎に抽出して平均
- ・砂州幅、面積:5m間隔で砂州幅を抽出して、区間距離5mを掛けて面積算出
- ・開口部幅:10m間隔で縦断方向に測線を設定し、測線上最も狭い幅を設定
- ・開口部位置:開口部幅の中心を設定

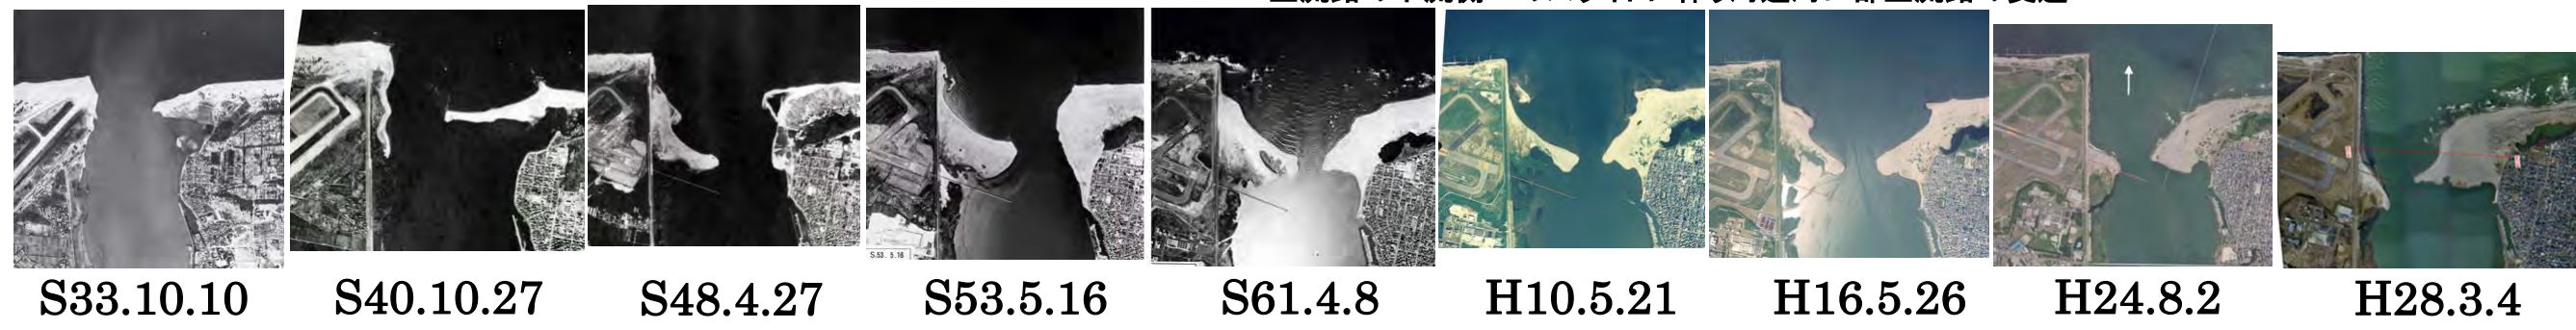
空中写真から見た河口砂州の変遷

- 空中写真、汀線測量、衛星画像の砂州形状から開口部位置の変遷を把握
- 昭和40年代左岸側へ移動し、昭和50年代に右岸側へ移動、その後再び左岸側へ移動
- 河道の主流路蛇行の下流側へのスライドに伴う河道の河口上流側の砂州変動(主流路の変遷)に合わせて開口部位置が移動
- 高波浪等の大規模な外力が重なった平成16(2004)年～平成19(2007)年にかけて、移動速度が増加

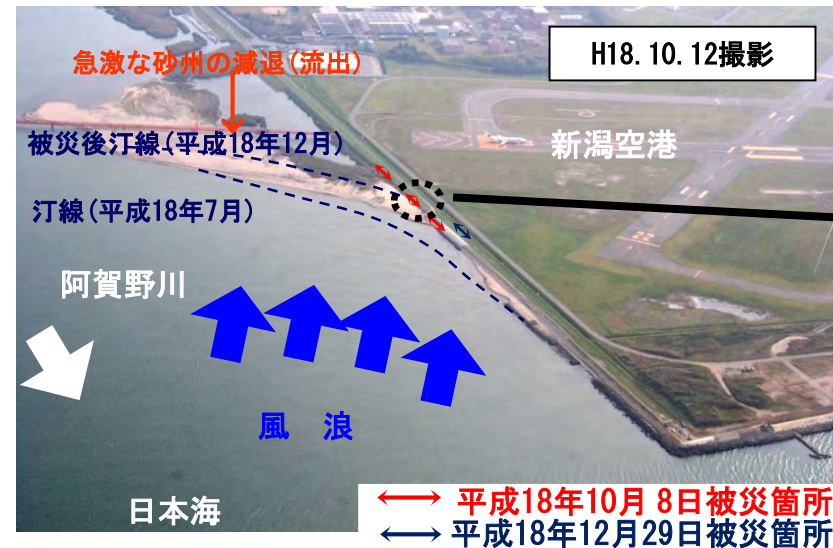
被災時

低気圧の発達による風浪により阿賀野川河口の左岸堤防護岸が一部欠損の被害を受けた。

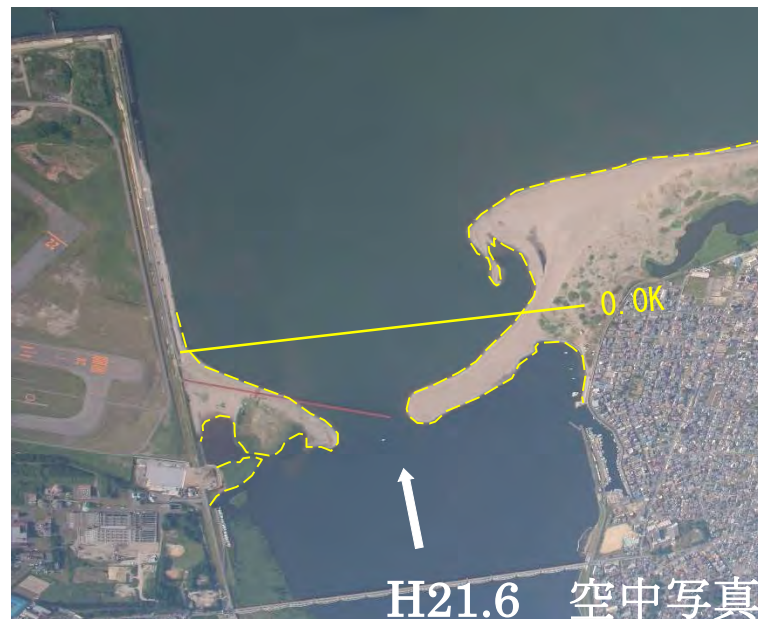
### (2) 平成23年以降の右岸側砂州拡大及び左岸側砂州後退の要因

砂州面積  
 約4万5千m<sup>2</sup>増  
 H21.6 : 29万3千m<sup>2</sup>  
 H28.3 : 33万8千m<sup>2</sup>  
 △4万5千m<sup>2</sup>増

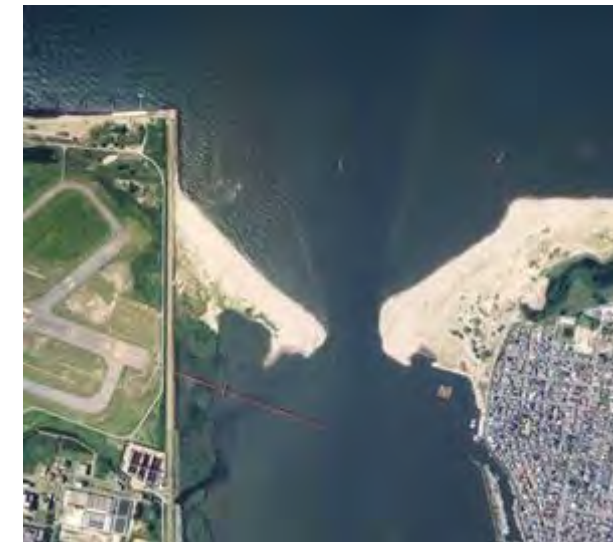
H15.7.27

左右対称に形成され、開口部が河道の中央部に位置することで、出水時には河口砂州のフラッシュにより流下能力の確保がなされ、冬期風浪時には高波から護岸等の河川管理施設への衝撃を和らげる効果（機能）を有していた、平成15年以前の河口砂州形状を目指す。
