《阿賀野川地すべり対策事業のご紹介》

国土交通省北陸地方整備局
阿賀野川河川事務所

地すべりの脅威から、人々の暮らしを守っていきたい—。

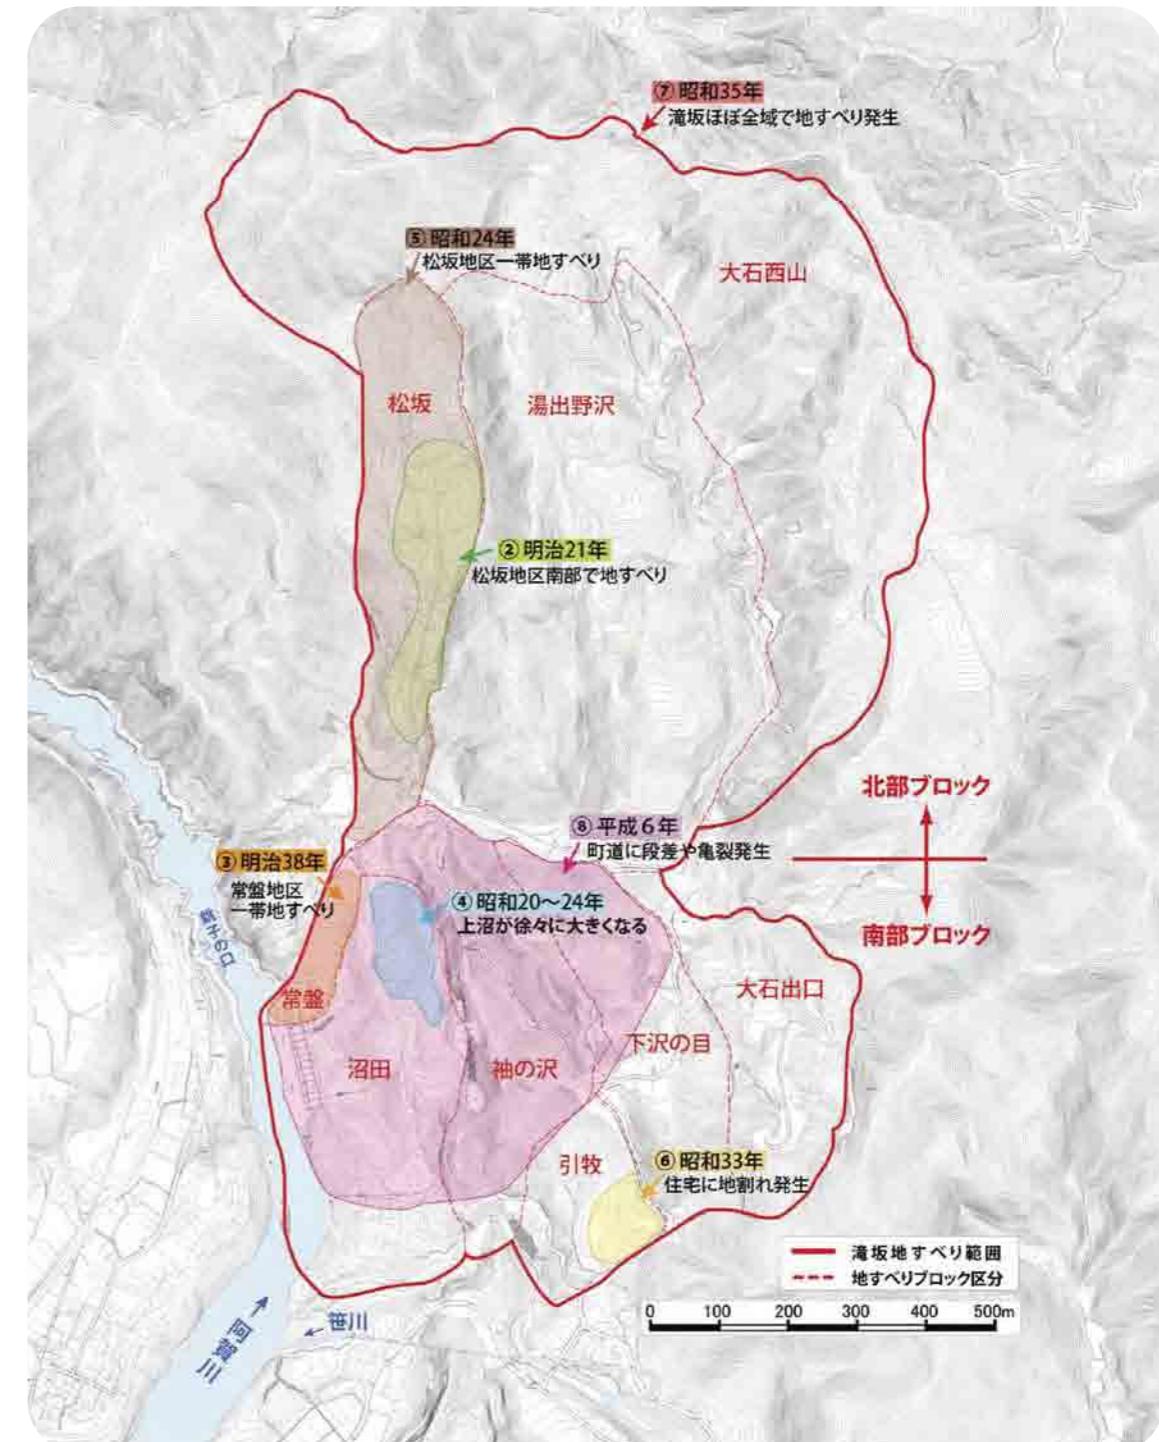
●災害履歴年表

① 平安・鎌倉時代	松坂地区で地すべり活動有り(推定)	⑥ 昭和33年	引牧地区住宅に地割れ発生、人家11戸移転
② 明治21年	松坂地区南部に地すべり発生、耕地が荒廃	⑦ 昭和35年5月1日	滝坂地区のほぼ全域に地すべり発生、各所に深さ30m程度の亀裂を多数生じ篠川河道は押し出し土砂で閉塞
③ 昭和38年	常盤地区一帯がすべり、人家11戸が移転	⑧ 昭和45年~49年	昭和44年8月集中豪雨で活動が活発化、阿賀川河岸部の隆起が顕著
④ 昭和20~24年	沼田地区上沼付近が活動。上沼が徐々に大きくなる	⑨ 平成6年3月	3月降雨に伴う融雪で袖の沢、沼田地区を中心に地すべり発生。阿賀川に土砂を押し出し、町道に段差や亀裂を生じる
⑤ 昭和24年2月27日	松坂地区一帯がすべり、田畠5.8haが荒廃、人家14戸が移転

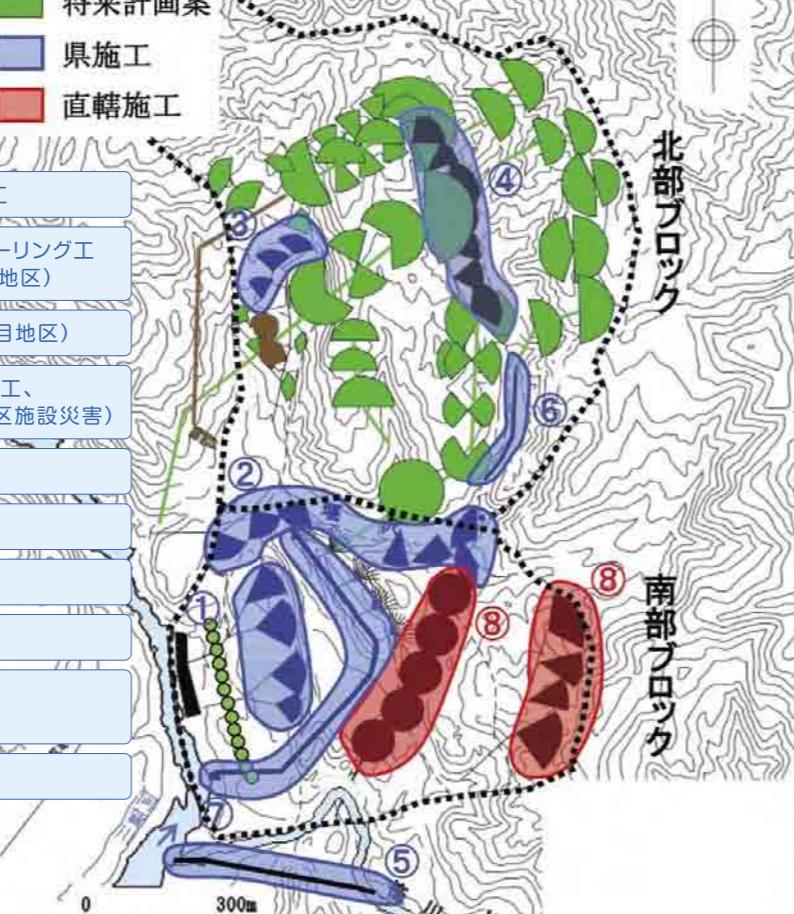
●地すべり対策工計画図 平成18年3月現在

- 施工段階
- 将来計画案
- 県施工
- 直轄施工

施 工 年	対 策 工
① 昭和33年～昭和46年	集水井工、水路工、横ボーリング工 (松坂、堰沢、常盤、沼田地区)
② 昭和47年～昭和59年	集水井工(常盤、下沢の目地区)
③ 昭和60年～昭和62年	松坂連続集水井工、水路工、 横ボーリング工(松坂地区施設災害)
④ 昭和61年～昭和63年	湯出野沢連続集水井工
⑤ 平成2年(～7年)	笹川排水トンネル工
⑥ 平成2年～3年	水路工(湯出野沢地区)
⑦ 平成6年～平成8年	袖の沢排水トンネル工
⑧ 平成9年～平成16年	下沢の目連続集水井工、 大石出口連続集水井工
⑨ 平成17年～	北部排水トンネル工

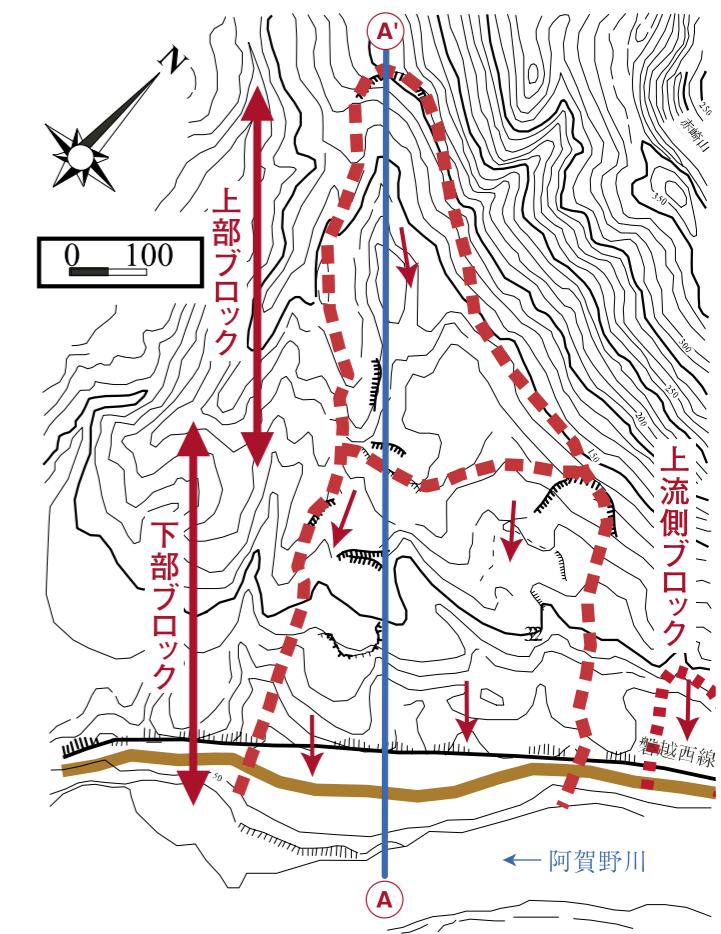
●地すべりブロックと移動方向

赤崎地すべりの本体ブロックは、上部ブロックと下部ブロックに分割され、地すべり末端部は阿賀野川に面しているため、侵食されて崖を形成しています。

上部ブロックは、*流紋岩を主体とするれき質の崩積土(土砂が崩れてできた土の塊)からなり、その下面にすべり面が形成されています。

下部ブロックは、主に崩積土の底面に形成される「浅層すべり」と砂岩と凝灰岩からなる地層に形成される「深層すべり」があります。本体ブロックの移動は、阿賀野川に向かって下部ブロックが動き出すことにより、上部ブロックが動く形態と考えられます。上流側ブロックは、凝灰岩の上層に流紋岩を主体とする崩積土と砂岩が交互に重なり、すべりやすい状態となっています。

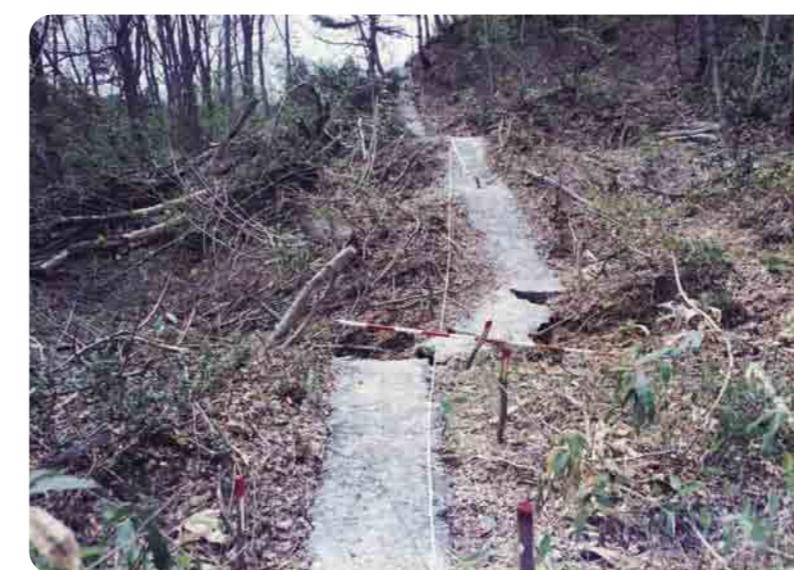
④ 平成4年4月
地すべりにより生じた観測帯のすれ

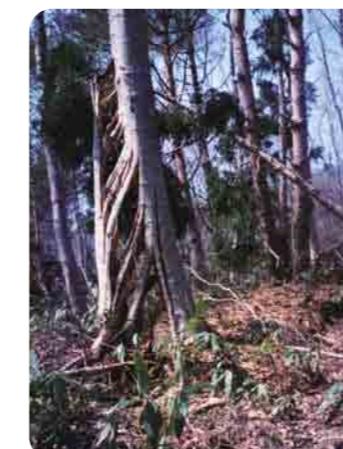
③ 昭和56年4月
地すべり地内 樹木の幹割れ

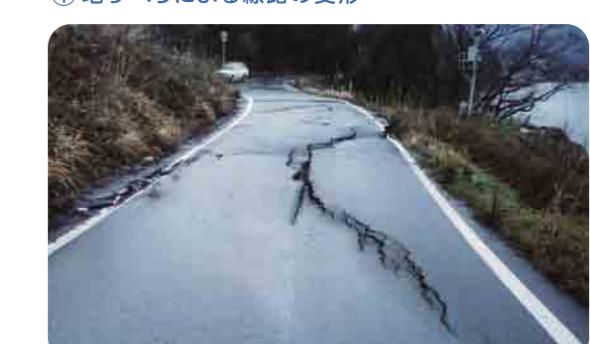
② 昭和57年
地すべりにより生じた県道上の亀裂

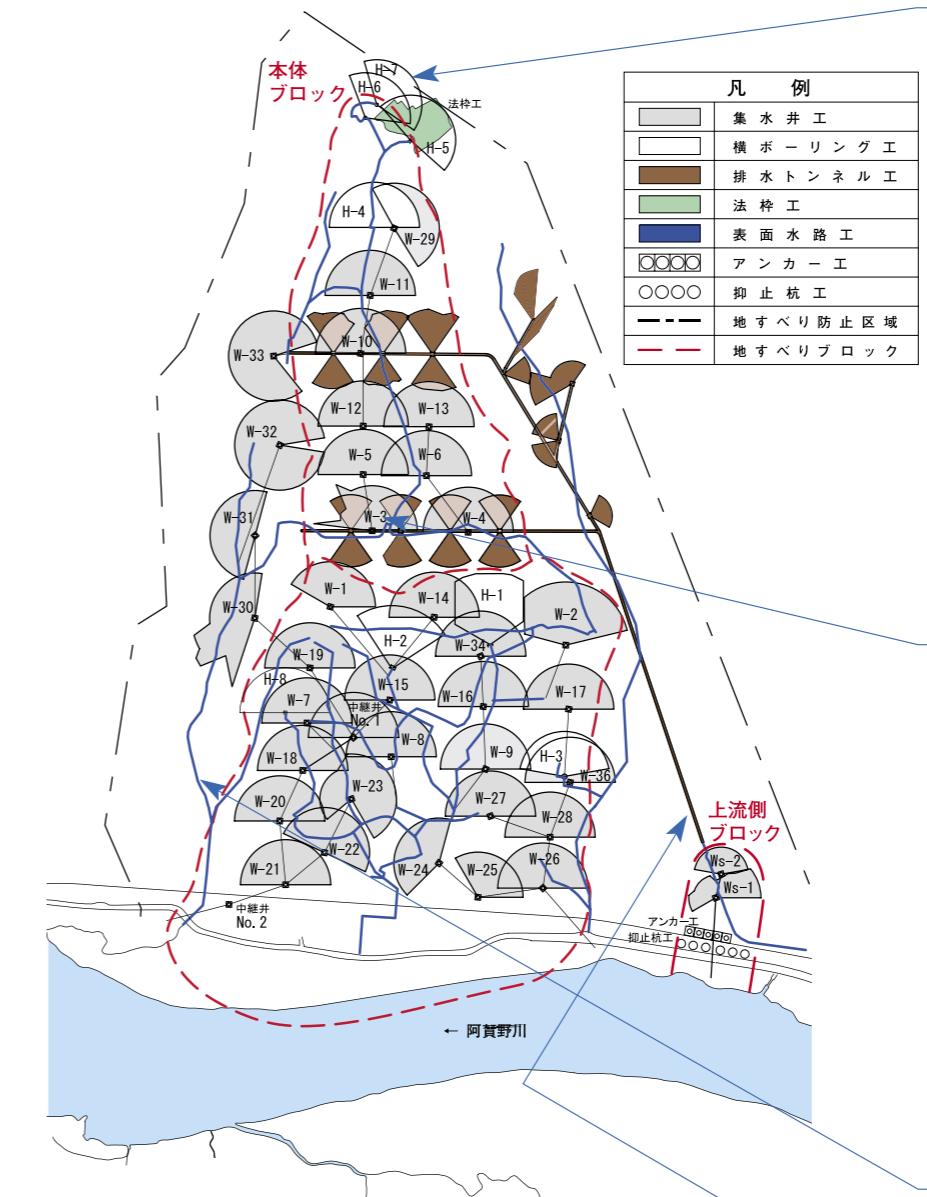
●地すべり対策工計画図

《平成16年度まで施工完了》 集水井工39基・横ボーリング工8箇所・排水トンネル工L=1,290m 等

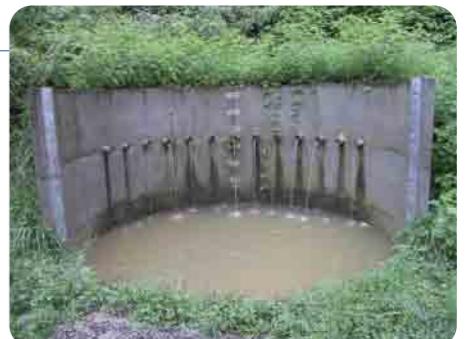
D 横ボーリング工

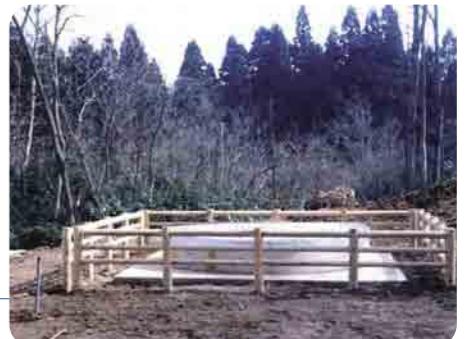
C 集水井 外観

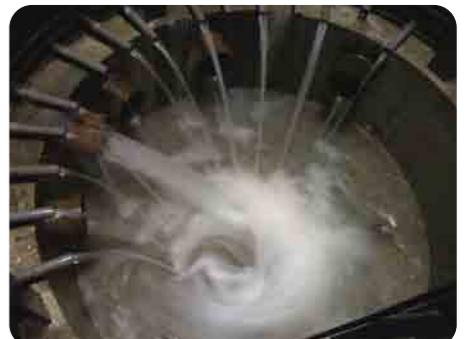
H17.7豪雨時 集水井 内部

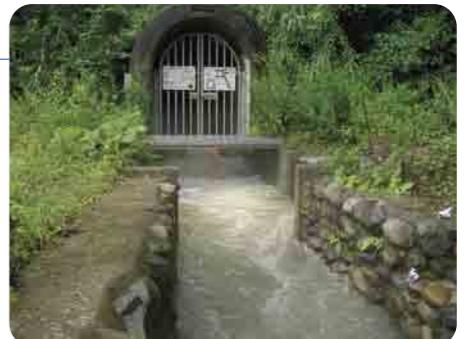
B 水路工
