羽越本線洪水防止連携整備事業

～鉄道事業者との連携による河川整備～

国土交通省北陸地方整備局
阿賀野川河川事務所

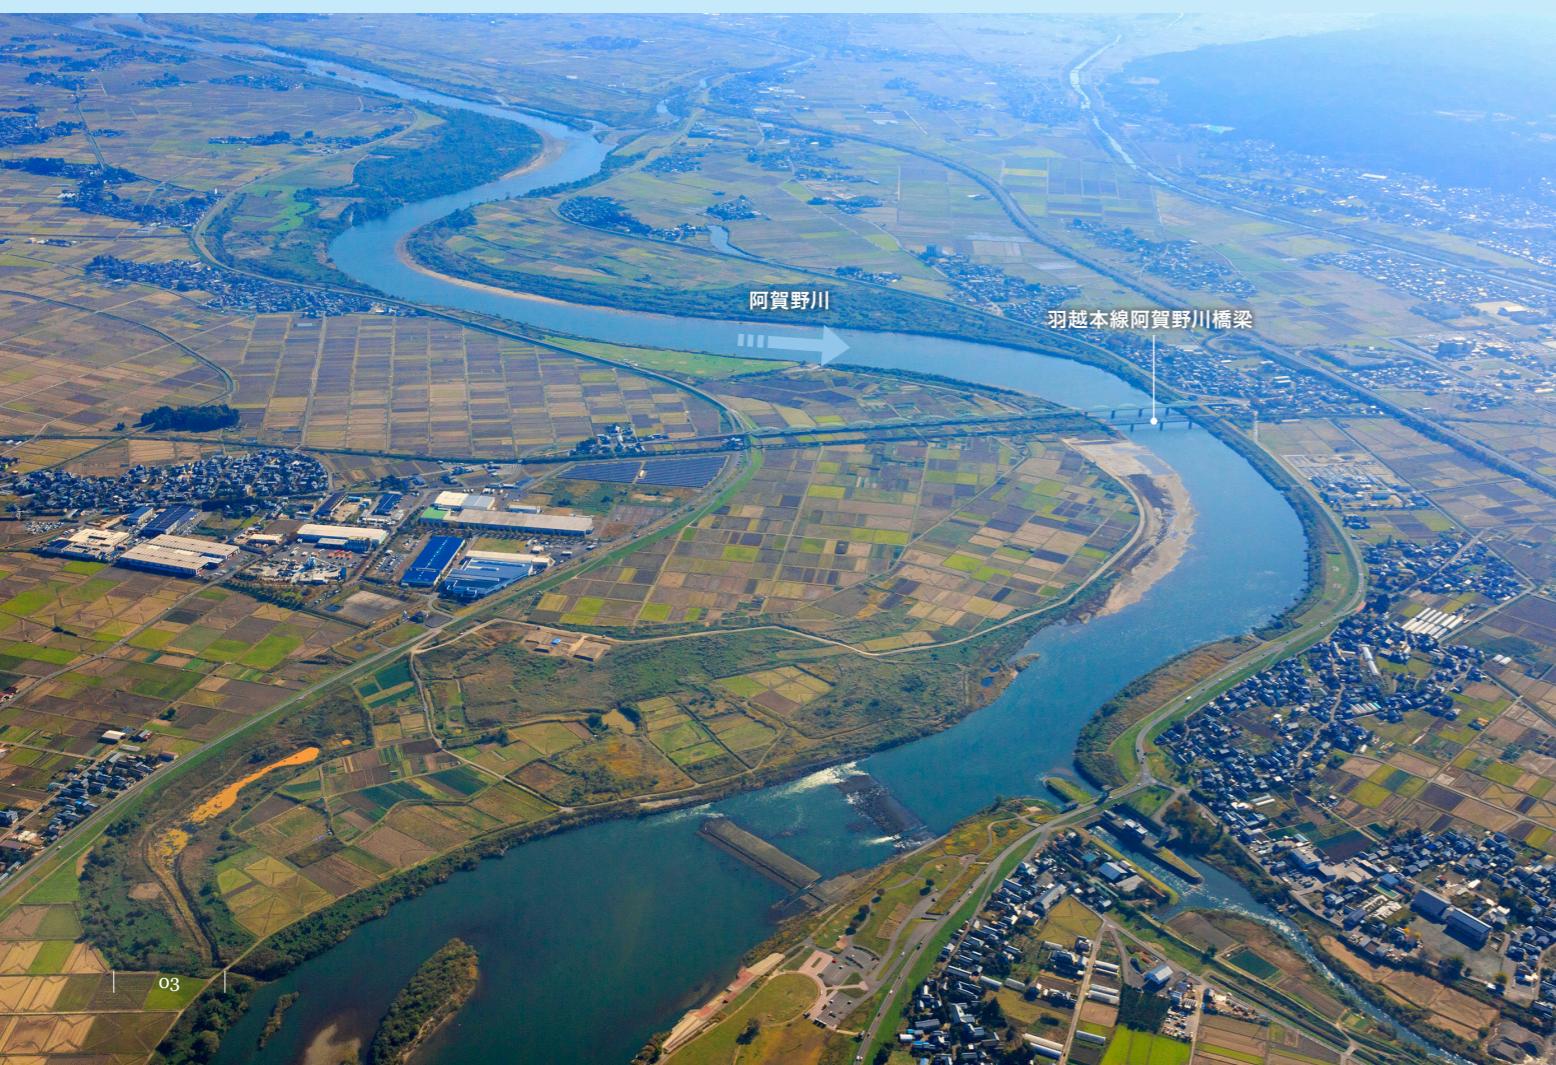
阿賀野川に架かる『羽越本線阿賀野川橋梁』

阿賀野川に架かる『羽越本線阿賀野川橋梁』は、現在から100年以上前に、国有鉄道事業による羽越本線の整備に伴い建設され、1912年（大正元年）に完成しました。橋長1,229m、69径間と、当時では全国最長の橋梁でした。

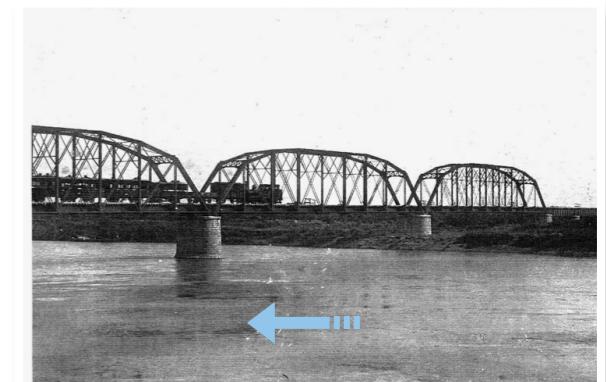
架橋当時の羽越本線阿賀野川橋梁

建設当時は全国最長の橋梁で、橋梁の上部は三角形を繋ぎ合わせたトラス構造となっているのが特徴です。

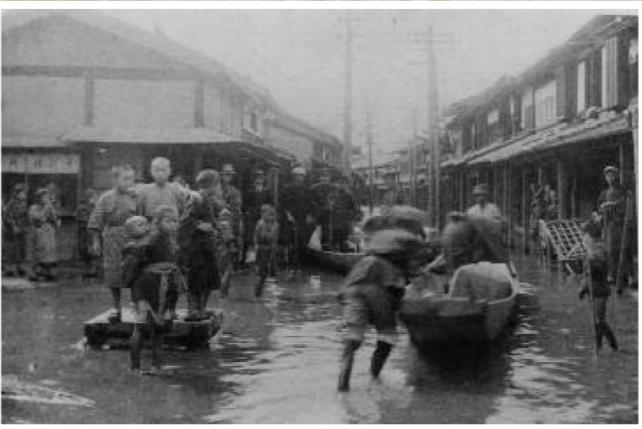
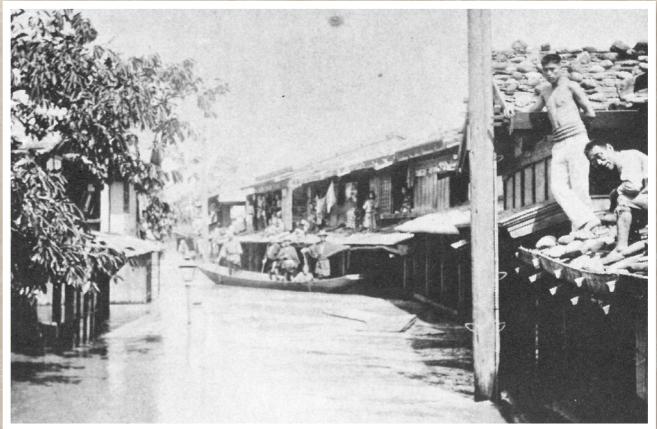
大正2年8月27日洪水(木津切れ)時の被害状況 (現在の新潟市江南区)

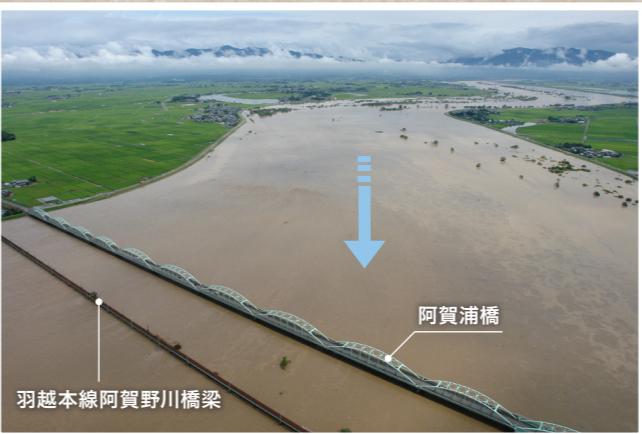
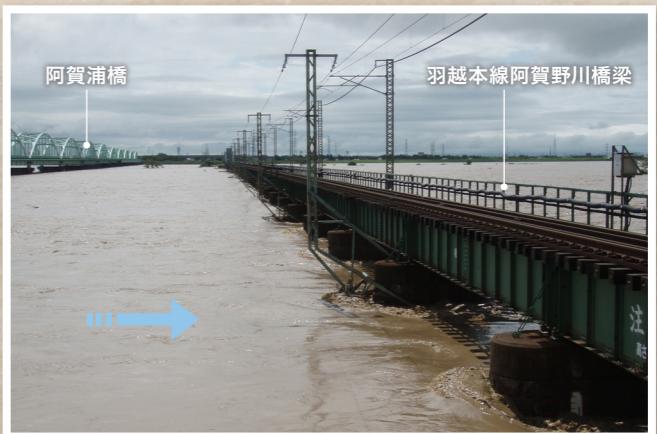
平成23年7月30日新潟・福島豪雨時の羽越本線阿賀野川橋梁周辺の状況

平成23年7月には阿賀野川における既往最大洪水となる新潟・福島豪雨が発生し、河川水位は橋梁直下に残存する切り欠き部まで約0.4mと迫りました。この切り欠き部から洪水が溢れて背後の市街地に被害が及ぶ恐れがあったことから、地元消防団によって約5時間半をかけて1,657袋の土のう積みが行われ、洪水氾濫を回避

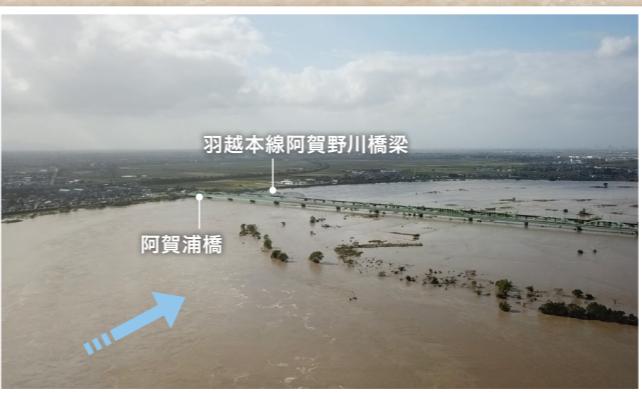
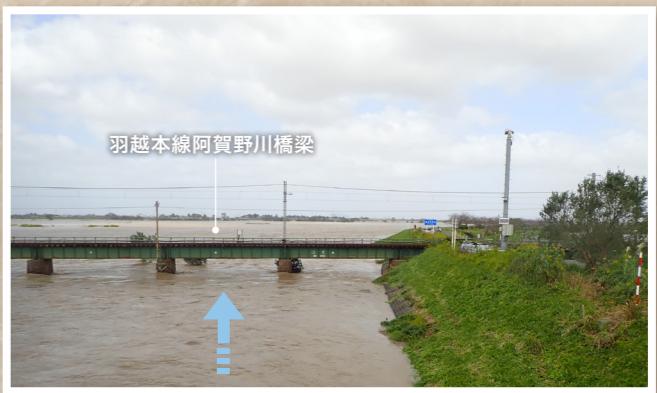
令和元年10月12日東日本台風時の羽越本線阿賀野川橋梁周辺の状況

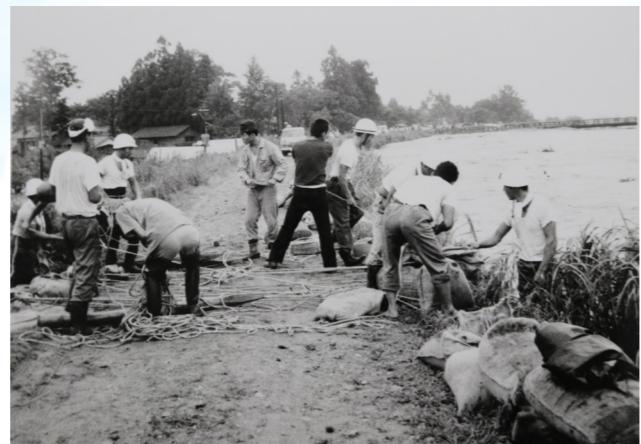
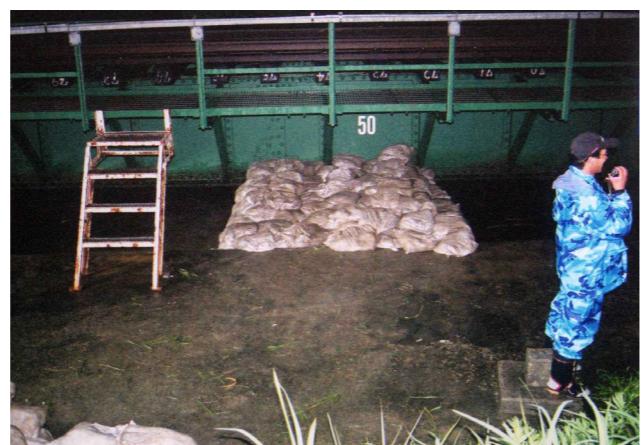
出水時の水防活動の様子（上：昭和44年8月出水／下：平成16年7月出水）

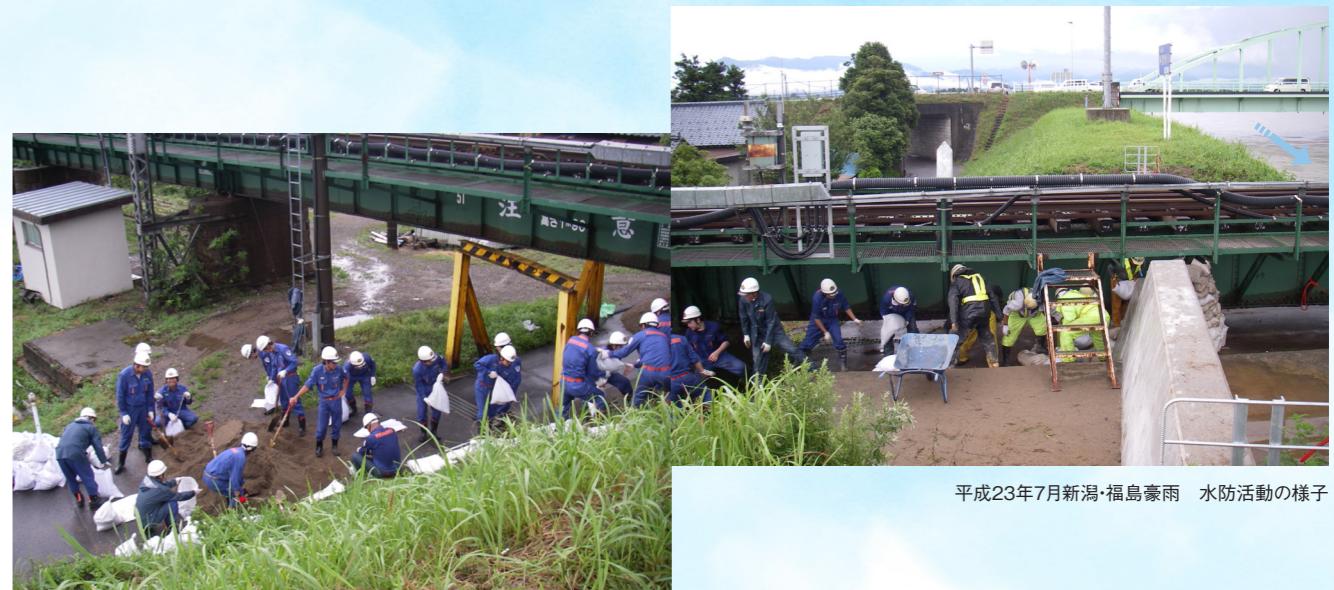
平成23年7月新潟・福島豪雨 水防活動の様子

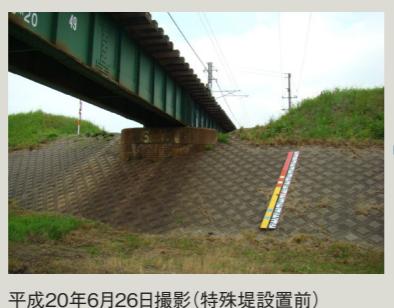
平成20年6月26日撮影（特殊堤設置前）

平成22年度には、大きな労力を有する土のう積みなどの水防活動を軽減するため、羽越本線阿賀野川橋梁右岸上下流部へ特殊堤の設置を行い、堤防切り欠き幅を縮小する改良を行いました。しかしながら、当時は橋梁直下には特殊堤が設置できず、切り欠き部が残ることとなりました。

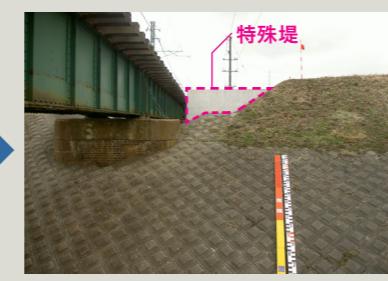
平成23年2月26日撮影（特殊堤設置後）

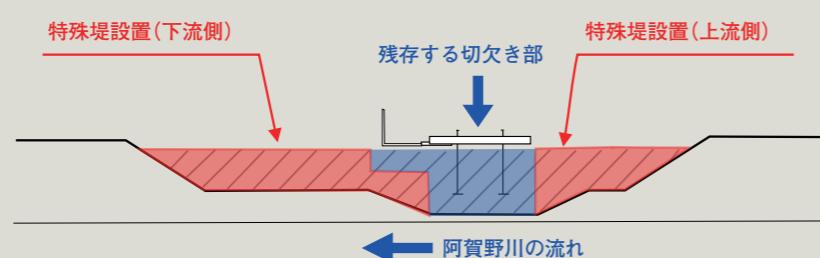
羽越本線阿賀野川橋梁上下流部への特殊堤設置による堤防の切り欠き幅の縮小（平成22年度施工）

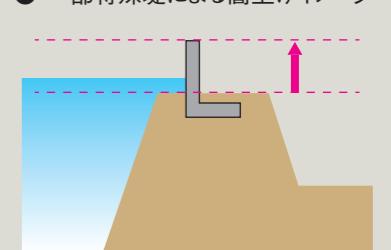
● 一部特殊堤による嵩上げイメージ

堤防は「河川管理施設等構造令」により『盛土により築造する』（土堤と呼んでいます）と定められています。しかし、その形状から広い面積を必要とするため、近傍に施設が存在する、用地確保が難しいなど土地利用やその他のやむを得ない事情がある場合は、盛土ではない構造により整備します。これを「特殊堤」と呼んでおり、「特殊堤」には次の2種類が定められています。

※ 本事業では、自立式構造の特殊堤により整備を行っています。

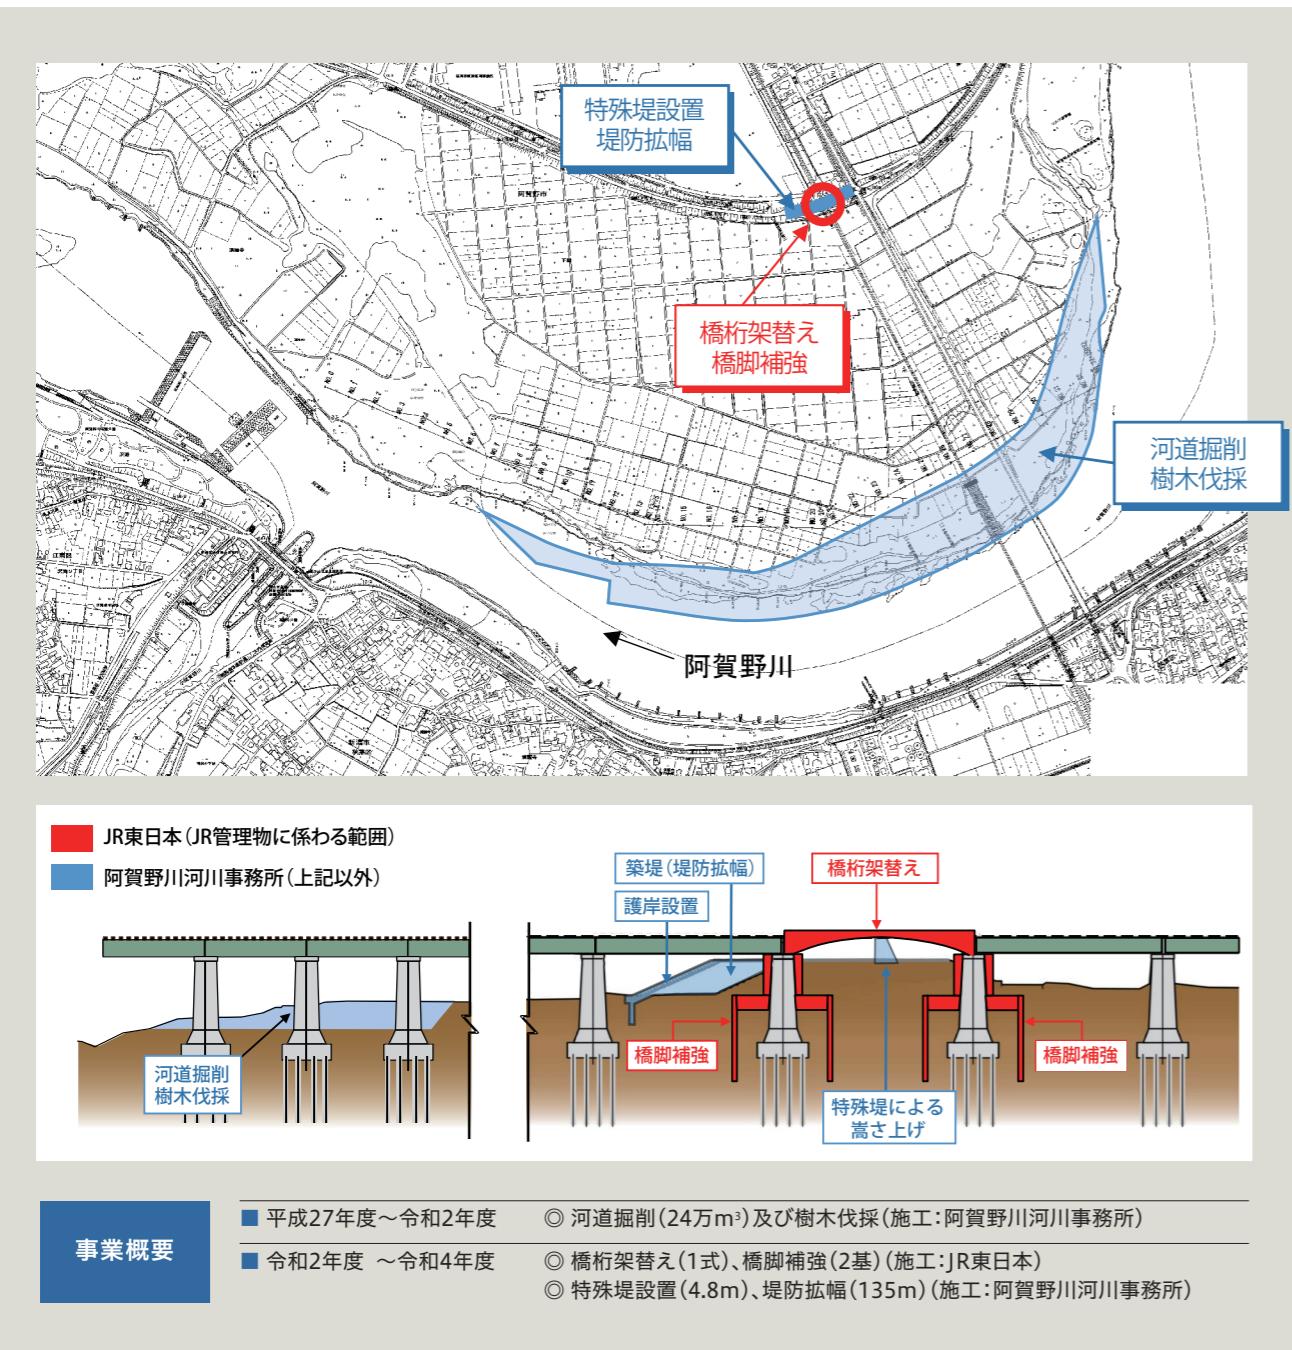
これまでの経緯を踏まえ、河川管理者である阿賀野川河川事務所と鉄道事業者である東日本旅客鉄道株式会社（以下「JR東日本」）が連携し、「羽越本線洪水防止連携整備事業」を行いました。この事業により、『羽越本線阿賀野川橋梁』右岸部の切欠きを縮小することで、阿賀野川の目標流量11,200m³/s（河川整備計画：馬下地点）を安全に流下させることが可能となり、地域の安全度が向上します。

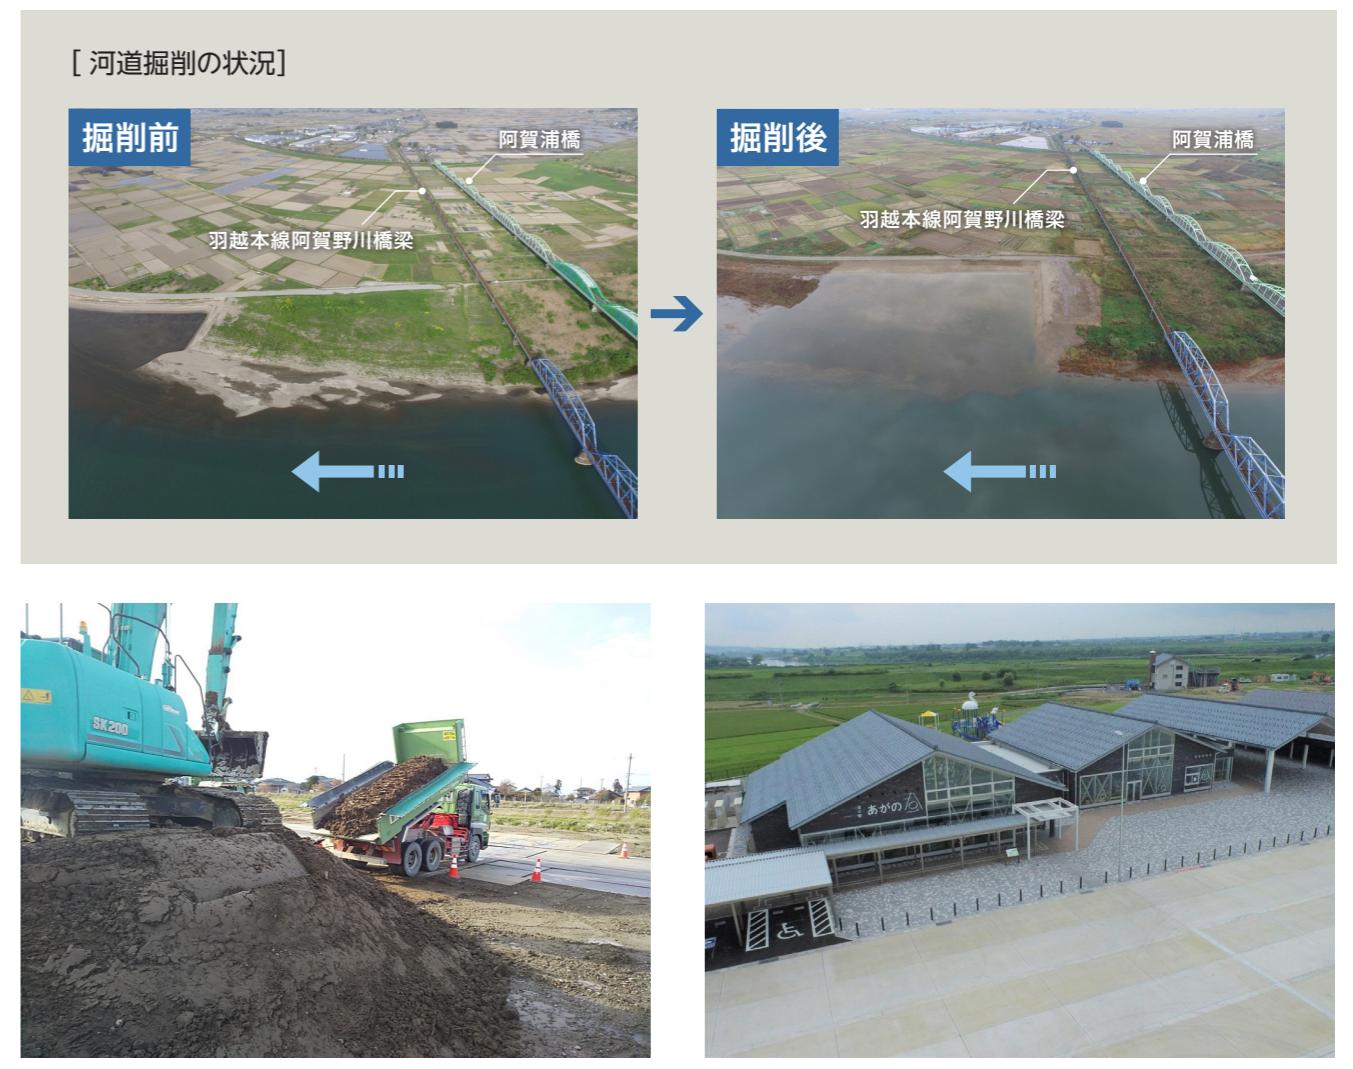
河道掘削及び樹木伐採（平成27年度～令和2年度）

羽越本線阿賀野川橋梁付近では、洪水を安全に流下させるための河道面積が不足していました。そこで、洪水時の水位を下げることを目的とした、河道掘削及び樹木伐採を行いました。

河道掘削の土砂量は約24万m³にも上りました。発生した土砂は阿賀野川で堤防幅の不足する地区の工事に活用するほか、「国道49号阿賀野バイパス（国土交通省）」や「道の駅あがの（阿賀野市）」の盛土に活用され

樹木伐採では、伐採後の切株と根を丁寧に除去しなければ、数年後に再度、樹林化してしまいます。そこで試験的に、切株に塩や木酢液を注入する工法を行うことで、切株と根が枯死し、除去作業が不要となりました。これにより、廃棄物の排出抑制とともに、コスト縮減も図られました。

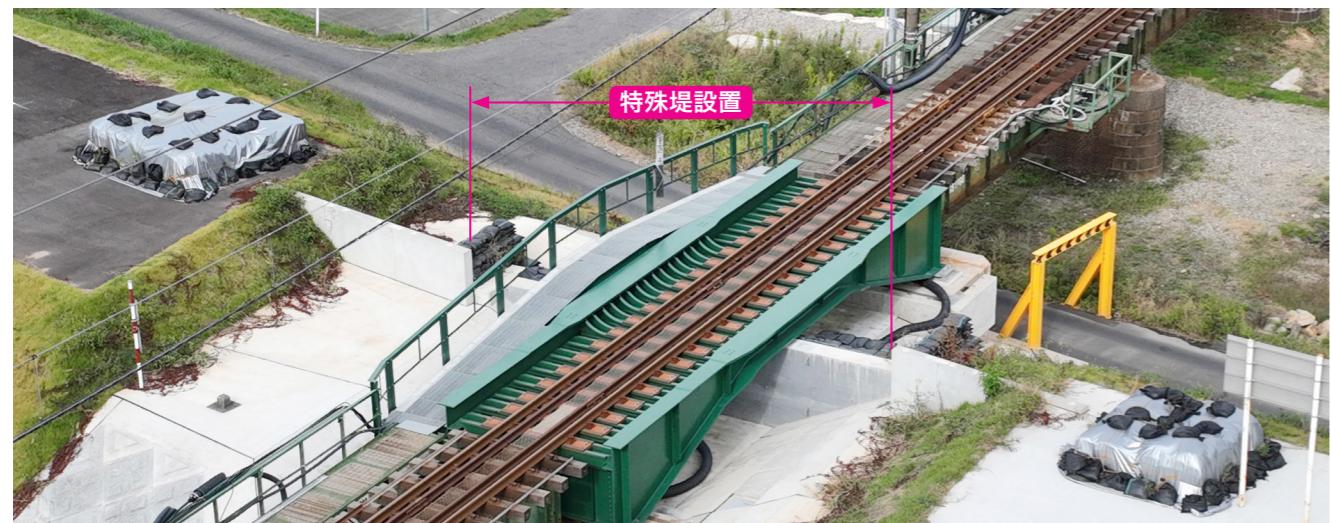
特殊堤設置により連続した堤防を形成

そこで、堤防上の橋桁1スパンの形状を変更することで、橋桁の下に空間を生み出し特殊堤を設置することにしました。これにより、早期に安全度を向上させることができ可能となりました。

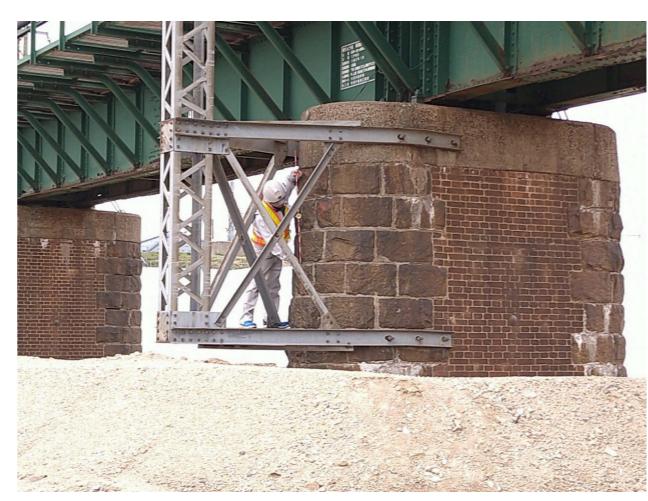
レンガ構造の橋脚(羽越本線阿賀野川橋梁)

橋桁を新しい構造に変更することで、橋桁の重量が増加し橋脚への荷重バランスが変化することが設計時に確認されました。そこで、構造を調査した結果、橋脚は内部までレンガ構造であり、現況の橋脚では耐えられないことが判明しました。よって、橋脚を鉄筋コンクリートにて補強(RC巻き立て工法)しています。

堤防は土で作られ、橋脚はレンガで作られています。作られている材質が異なるため、振動が伝達する性質も異なります。そのため、堤防と橋脚が一体となっている場合は、鉄道運行による振動が橋脚から堤防に伝わってしまい、堤防と橋脚の間に隙間ができやすくなることが懸念されます。堤防の隙間は、堤防の漏水の原因となるため安全性に支障が生じてしまいます。

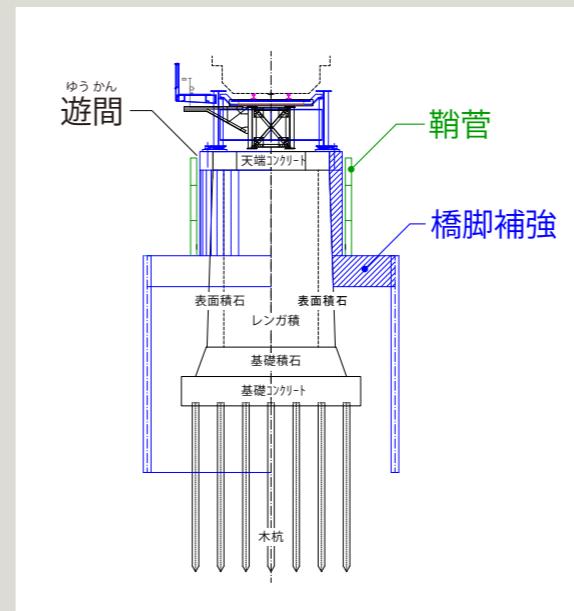
橋脚補強・鞘管構造断面図

そこで、本事業では橋脚を鉄筋コンクリートで補強した後、その周りをコンクリートの鞘で覆う(鞘管)ことで、堤防と橋脚を分離(遊間の確保)し、堤防に悪影響が及ばないよう工夫しています。

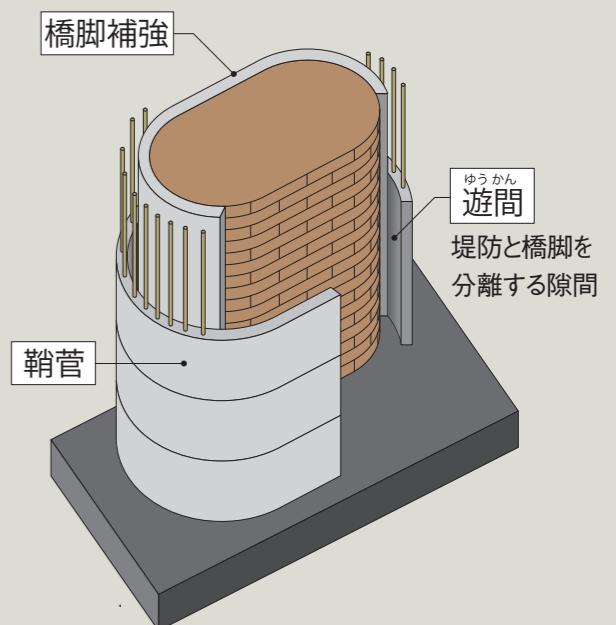
鞘管による橋脚補強の3次元イメージ図

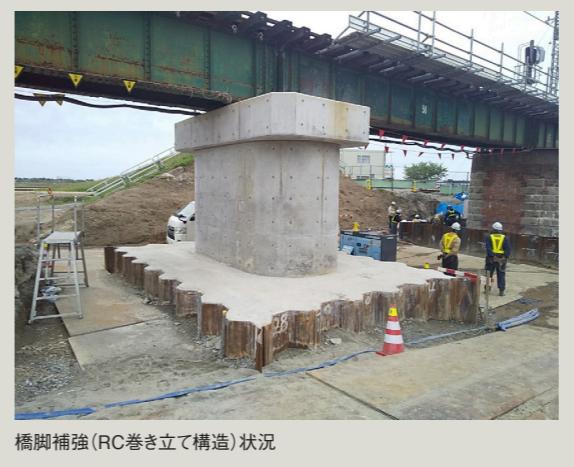
橋脚補強(RC巻き立て構造)状況

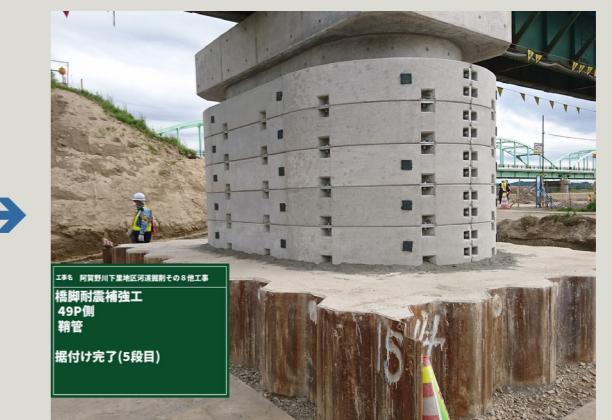
橋脚への鞘管の設置状況

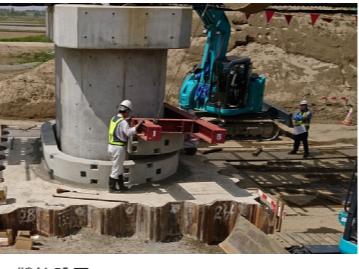
- 2 堤防開削

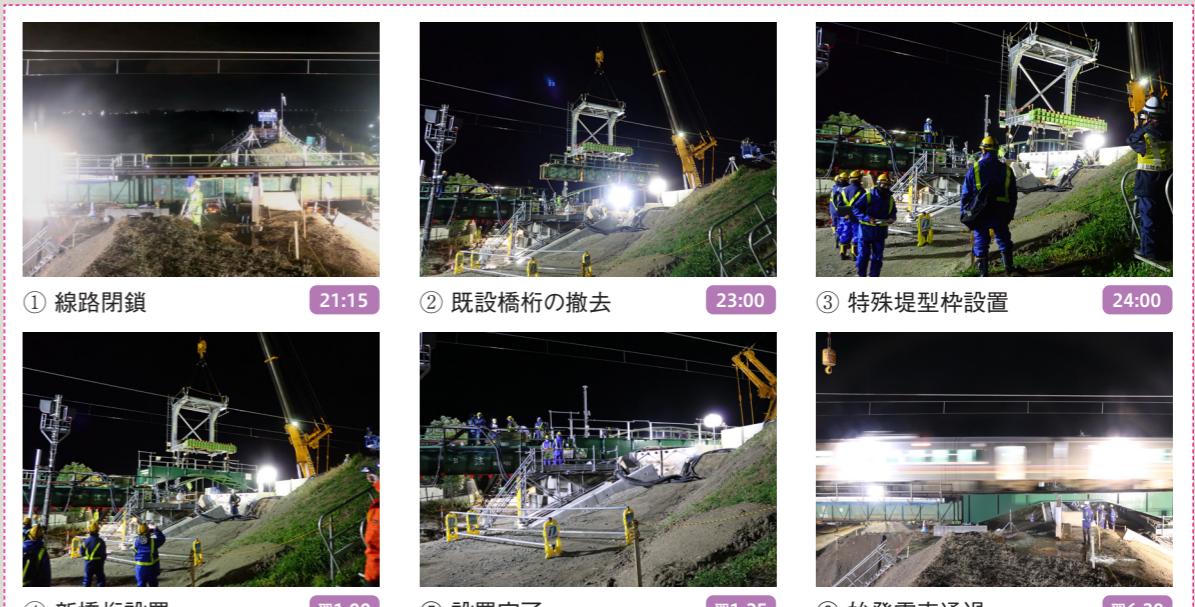
羽越本線阿賀野川橋梁は、旅客及び貨物列車の運行ルートです。そのため長期間にわたる運行停止を行うことは難しく、橋桁の架替え及び特殊堤の型枠設置は夜間1日で行う必要がありました。JR東日本との協議の結果、橋桁の架替え及び特殊堤の型枠設置に係わる一連の工事は、輸送の繁忙期や天候等を考慮し、令和3年11月25日深夜から26日未明としました。当日は、工事時間を確保するため、終電(新発田駅22:05発/新津駅23:13発)をバスによる代行輸送としました。工事は25日21:15に開始し、翌朝5:25までの約9時間で完了しました。

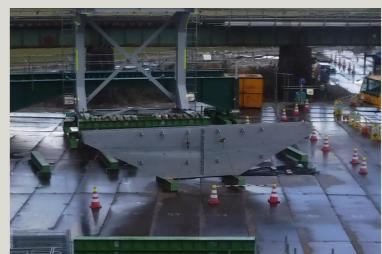
設置前の鋼製特殊堤型枠

短期間で特殊堤を設置する場合は、通常、工場製作した製品を使用しますが、本事業で使用するような大規模な製品は製作できないため、型枠のみを製作・据え付けし、後日、コンクリートを充填することとしました。型枠の据え付けにはクレーンを用いるため、特殊堤の型枠は軽量な鋼製としました。この型枠は堤防機能としての強度も有しており、コンクリート充填後もそのまま残存しています。

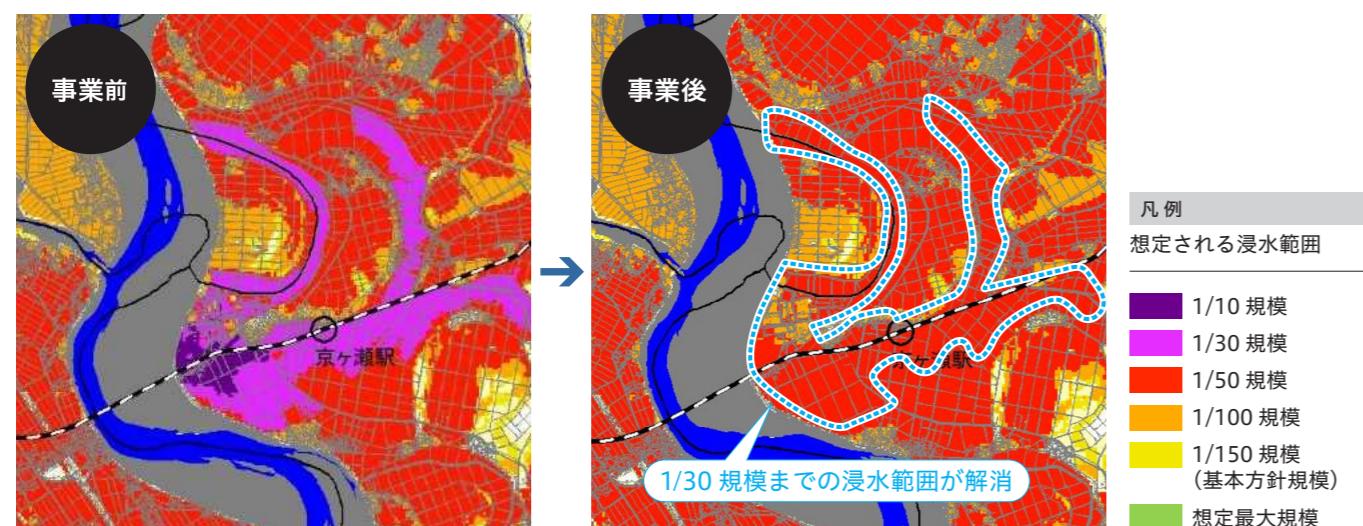
[事業前・後における降雨規模別の浸水範囲]

事業前後の浸水範囲図より、1/10および1/30規模の浸水被害が解消されたことが分かります。

本事業により、右岸堤防の高さが上がって計画の高さを確保することができたことや、河道掘削の効果もあり、洪水が流れる断面が大きくなりました。また、堤防の拡幅により、堤防の安全性も向上しました。この結果、阿賀野川水系河川整備計画で定めた目標流量11,200m³/s(馬下地点)を、安全に流下できるようになりました。
