# **阿賀野川水系河川整備計画**

## **平成23年7月 新潟・福島豪雨の概要と整備計画目標流量**

平成24年9月10日

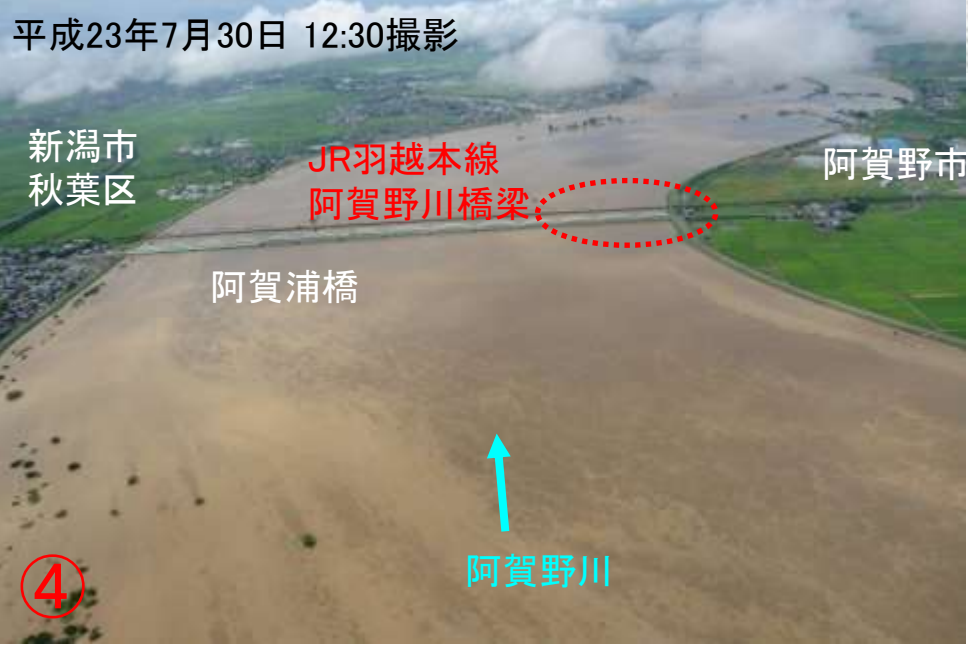
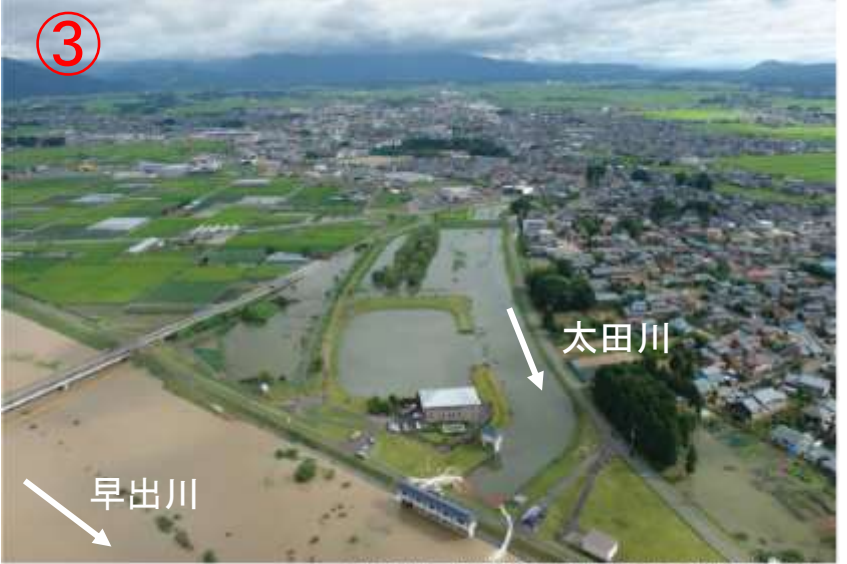
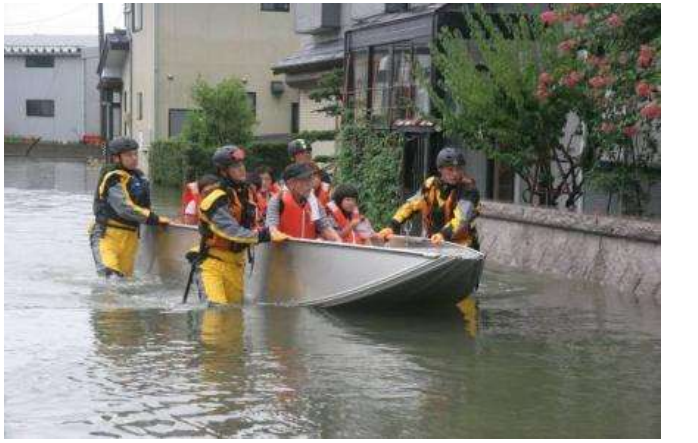
(太田川排水機場排水状況 7月30日15時40分)

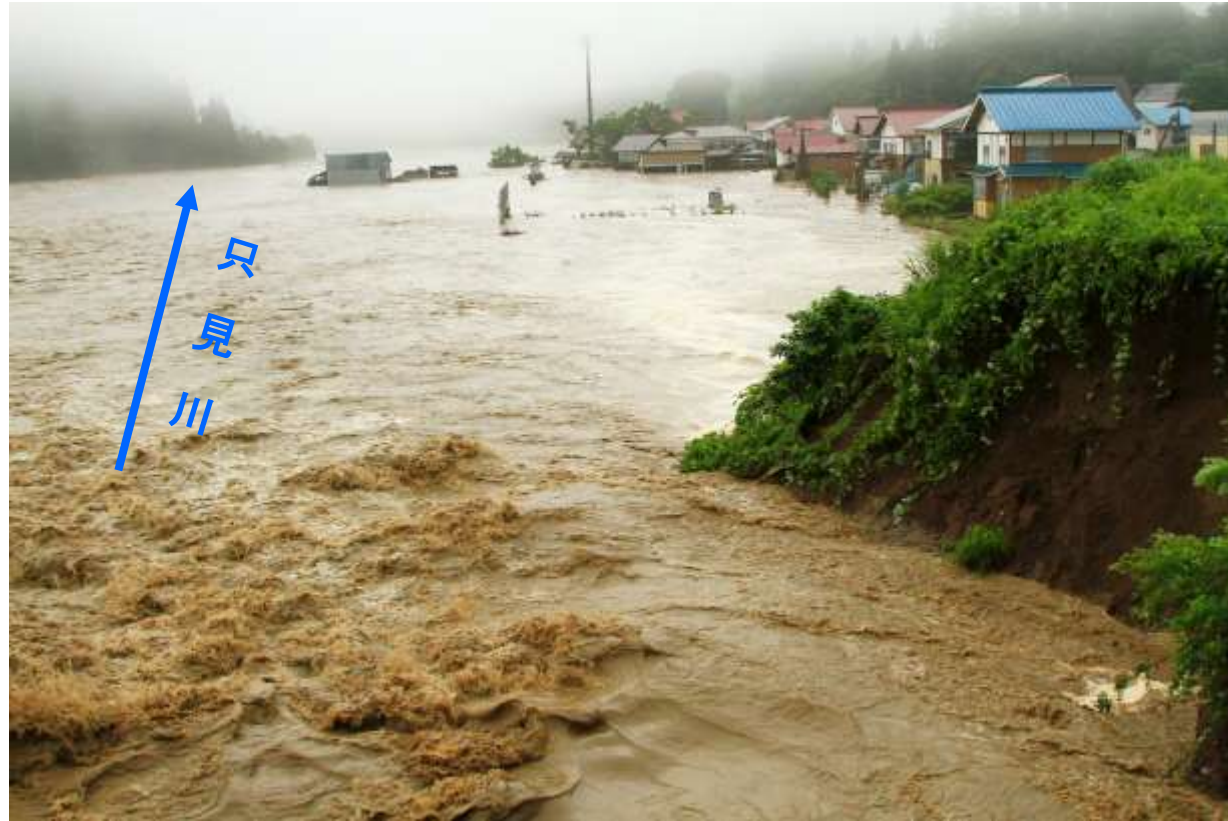
冠水した金山町西谷地区

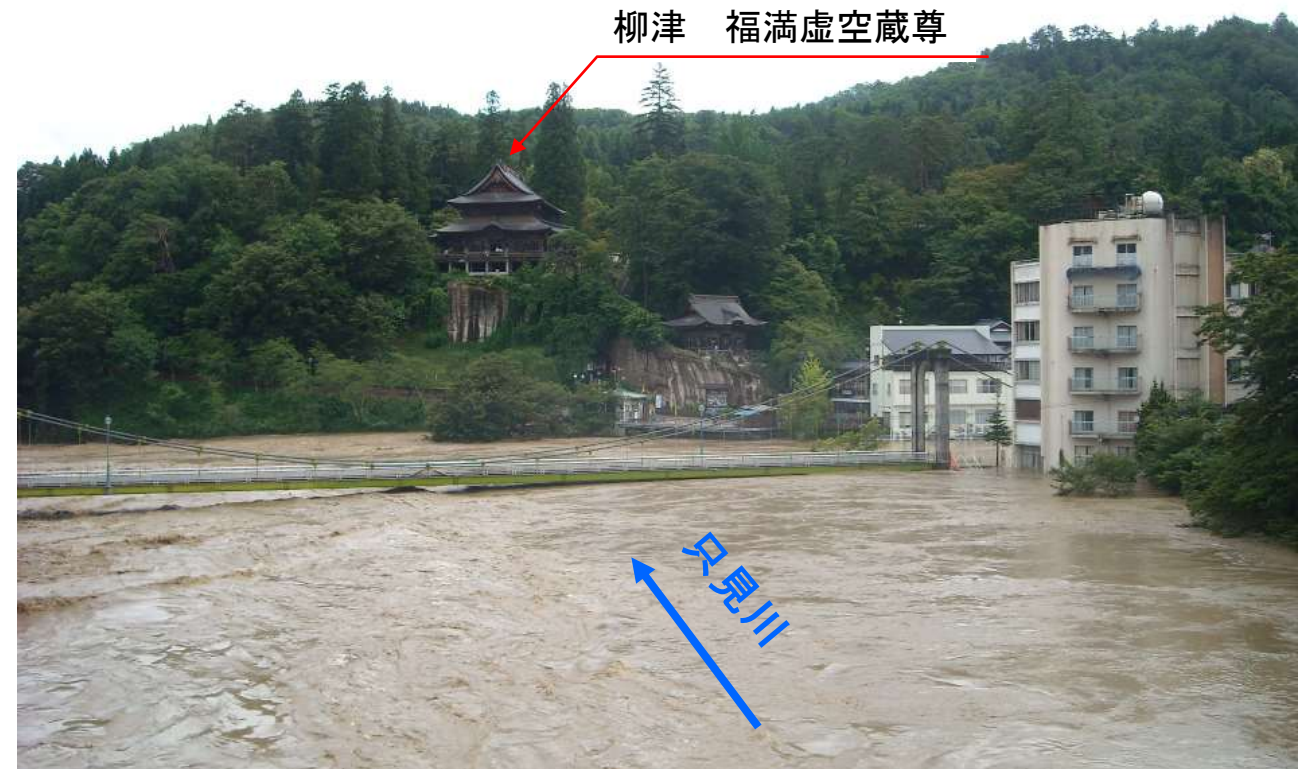
冠水寸前の観月橋の様子（柳津町柳津内）

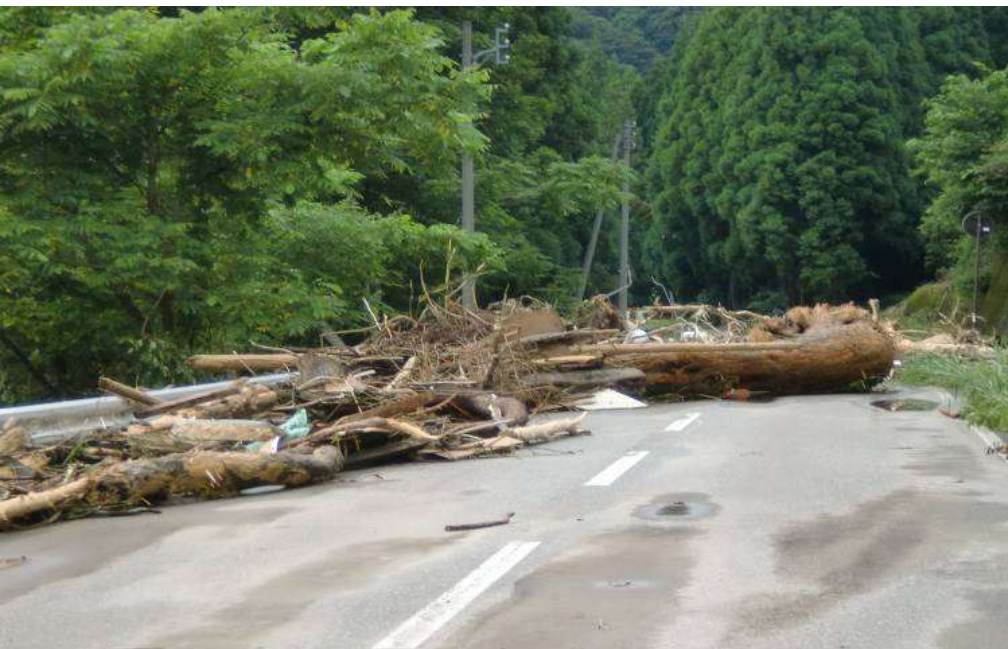
道路を塞ぐ流木  
（国道252号 金山町越川地内）

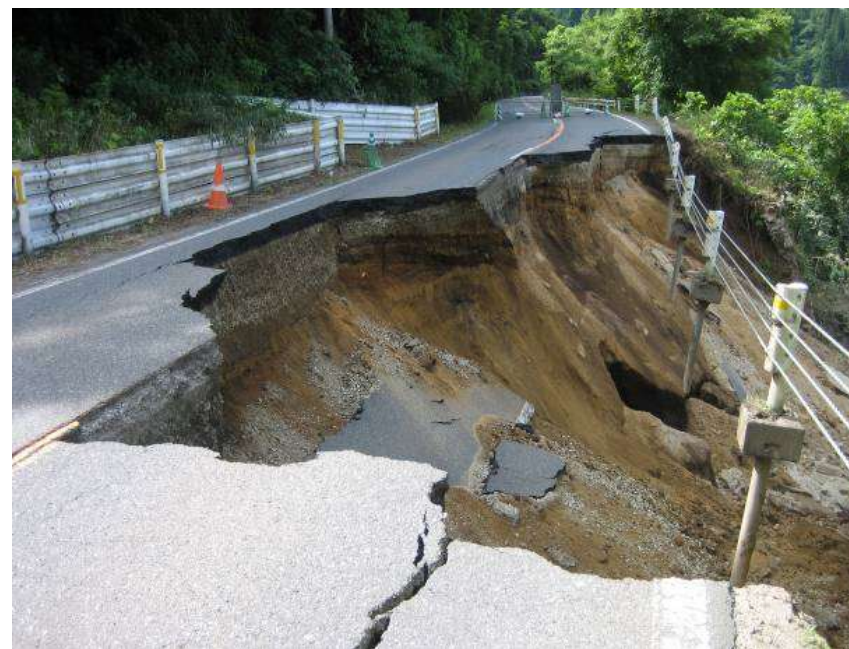
全面崩壊した国道  
（国252号 柳津町飯谷地内）

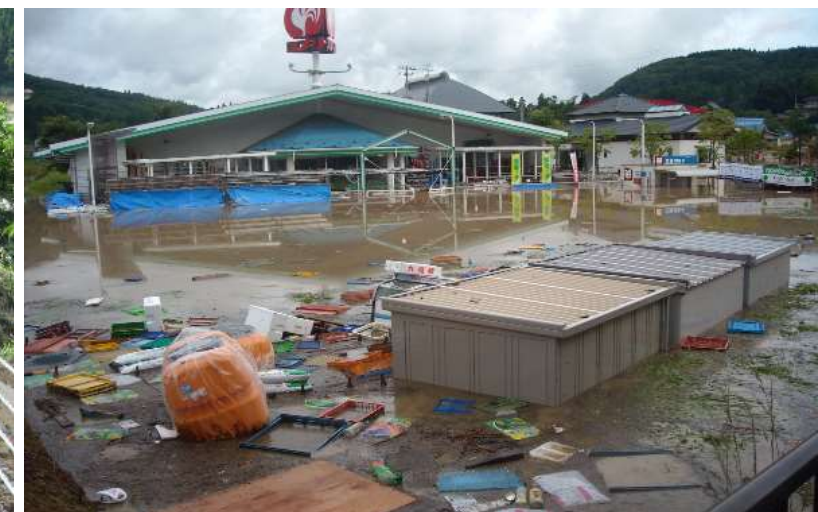
浸水した柳津町の商業施設  
（柳津町柳津地内）

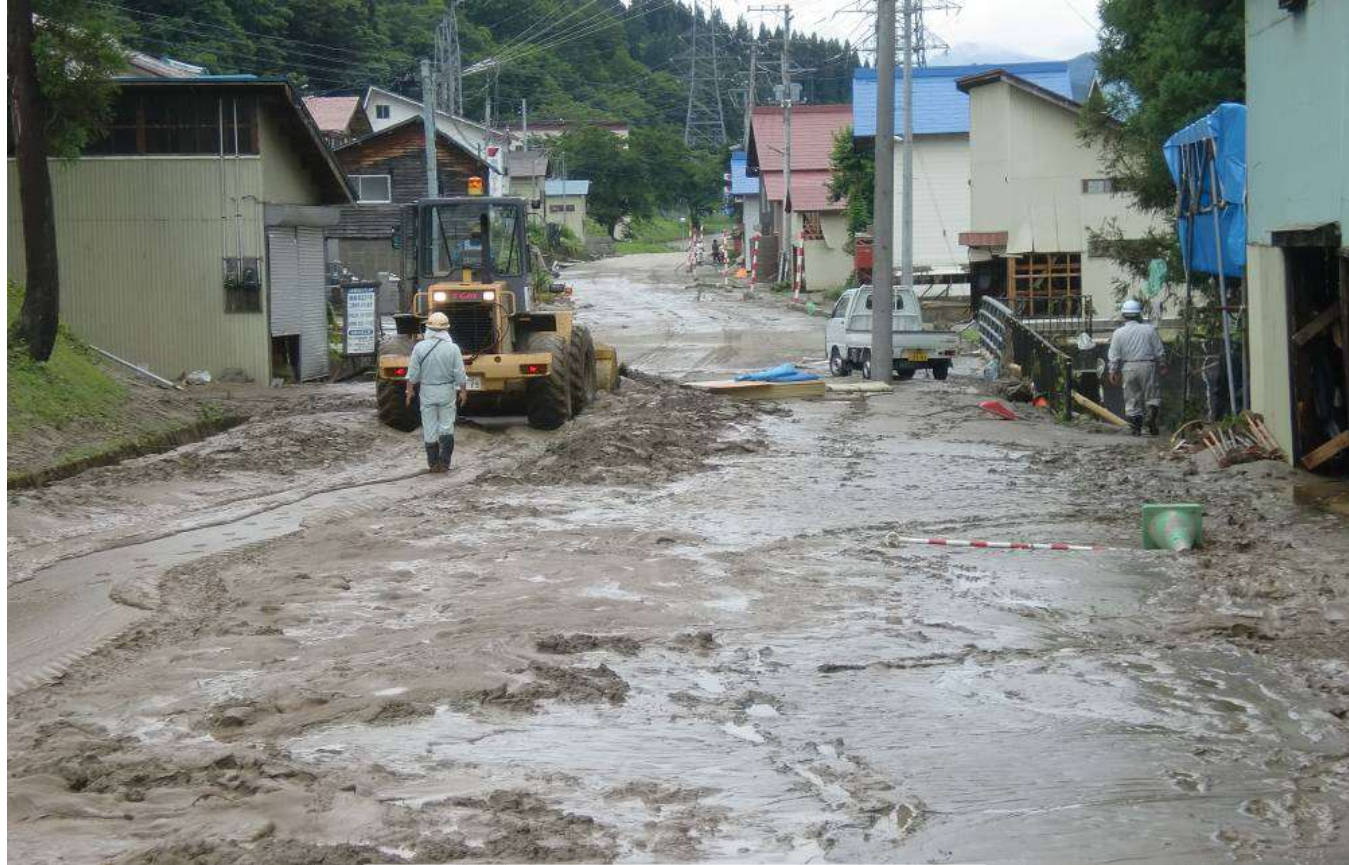
泥に埋まった国道  
(金山町越川地内)

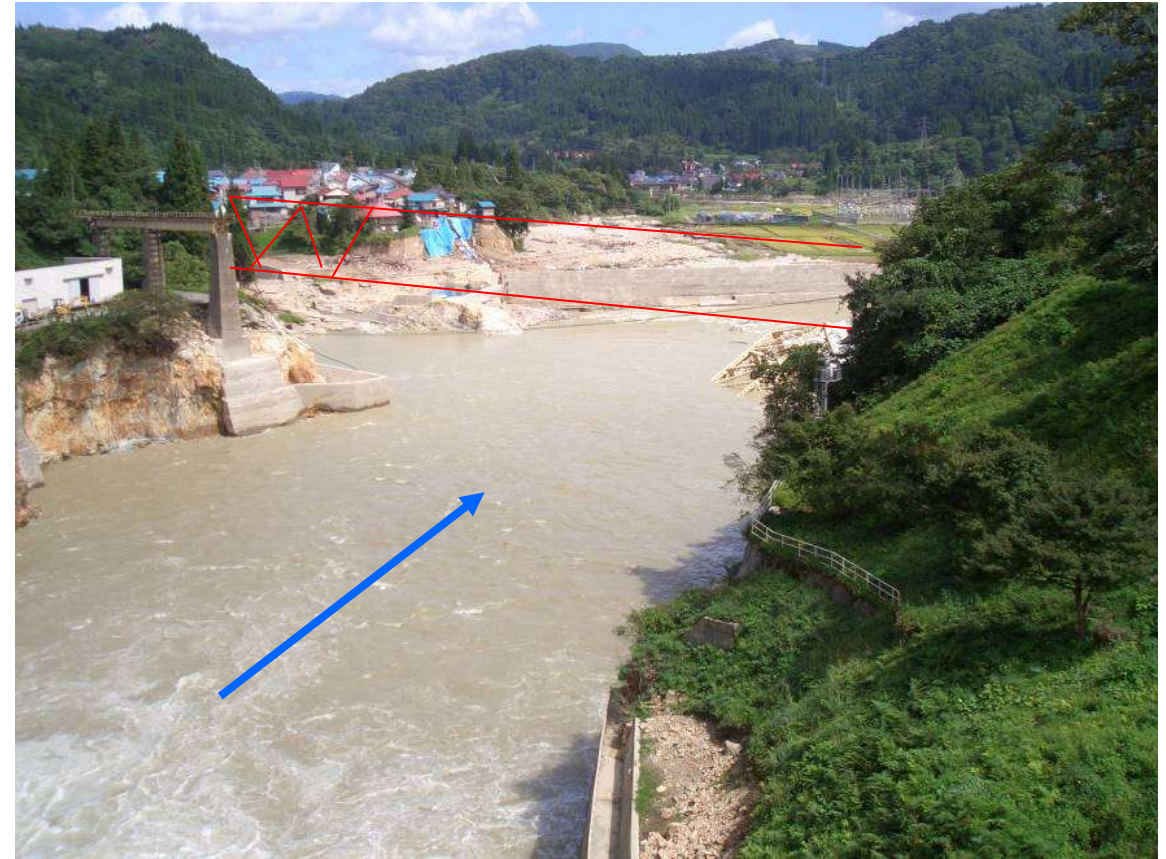
流失したJR橋梁

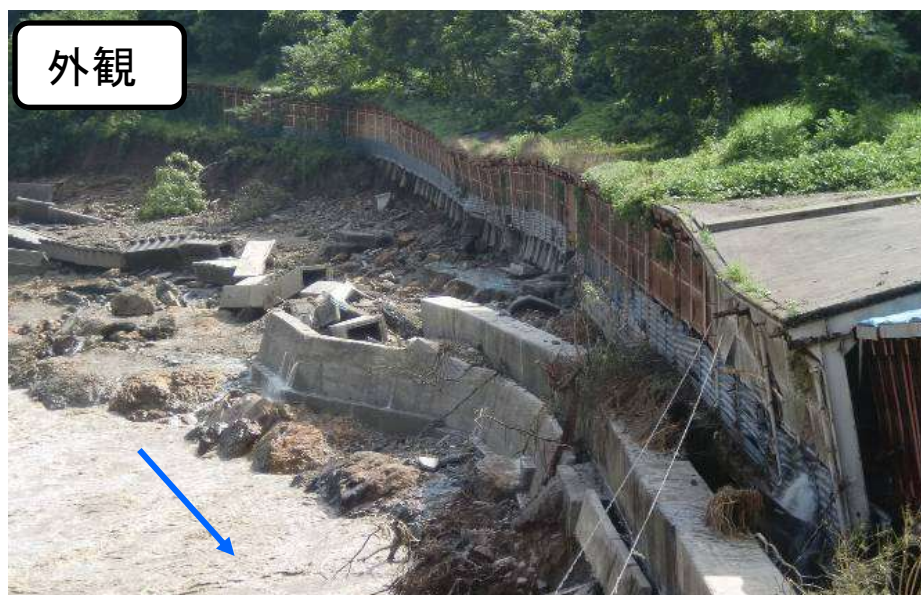
外観

内部

基礎部分が流失し傾いた滝スノーシェッド  
(国道252号 金山町滝沢地内)

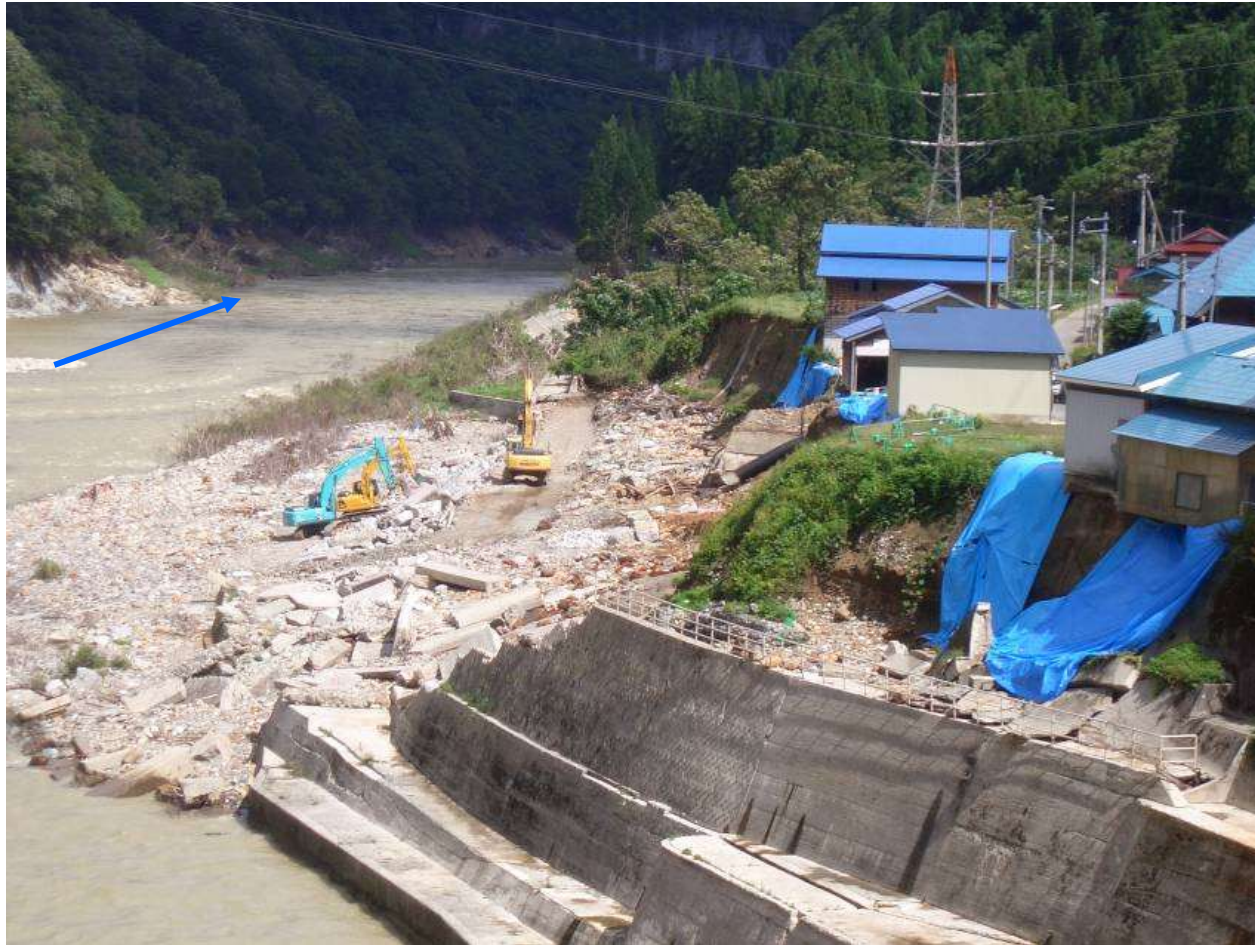
上田ダム直下流の護岸被災状況（応急復旧）  
（金山町上田地内）

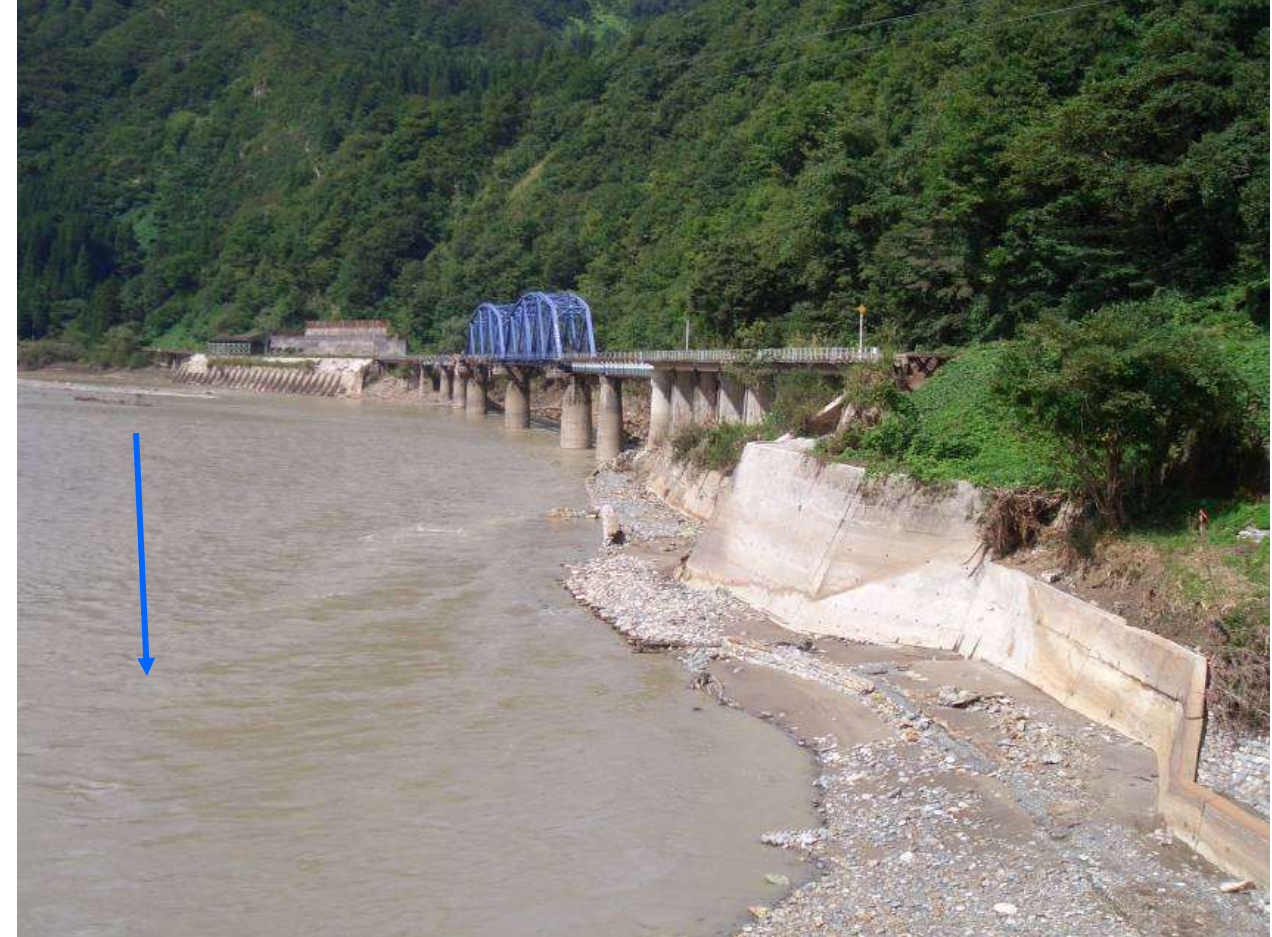
奥只見の紅葉として観光用ポスターで使われる景色  
・手前の護岸が被災  
・JRは宮下駅(三島町)で運休

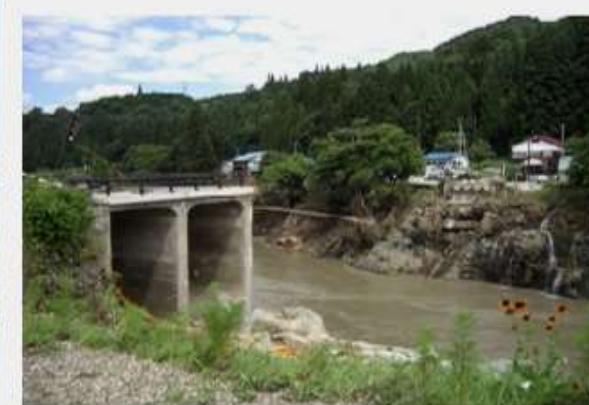
二本木橋流失

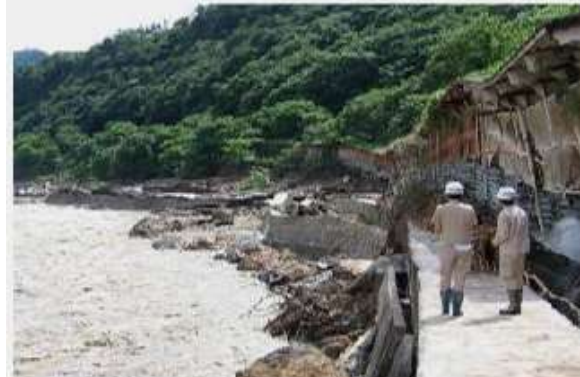
滝スノーシッド崩落

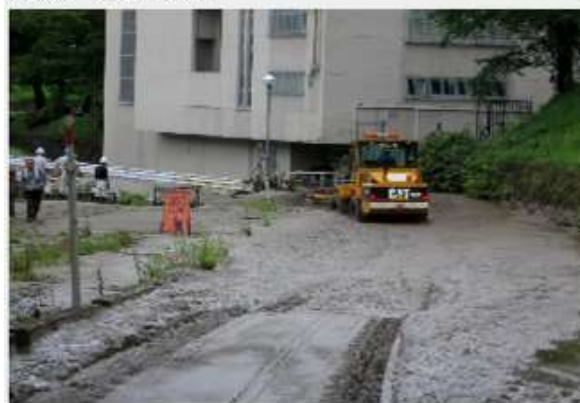
道路に堆積した大量の土砂 越川

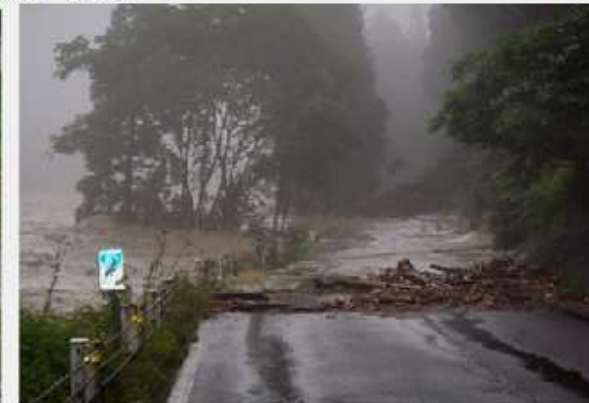
道路の冠水 上田～水沼間

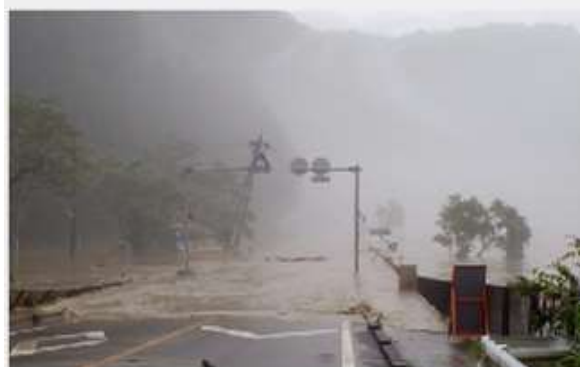
道路の冠水 水沼～下大牧間

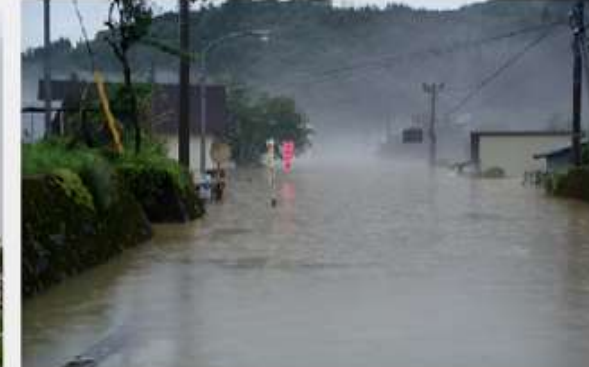
道路の冠水 横田
