第3章 阿賀野川の現状と課題

第1節 洪水等による災害の発生防止又は軽減に関する事項

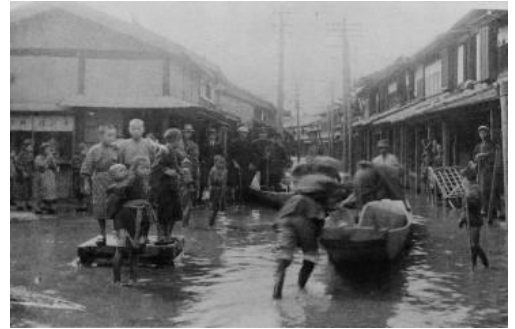
写真 3.1 木津切れにより冠水した亀田町

<sup>いわきおき</sup>磐城沖を北進して仙台湾に上陸し、北上川を北上した台風によって、8月27日から28日にかけて阿賀野川上流域に豪雨が降り続き、28日に木津地先で約205mにわたって堤防が決壊し、亀田郷の大部分が水浸しになったほか、各地で被害が続出しました。

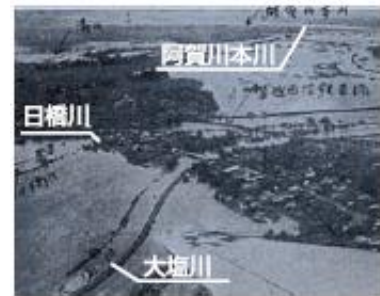
写真 3.2 昭和31年7月洪水の状況

梅雨前線と低気圧の停滞により7月17日に阿賀野川全流域で140mm(2日雨量)を超える記録的な大雨がもたらされました。阿賀川流域では、宮川や日橋川筋の町村が大きな被害に見舞われました。この水害を契機として日橋川などの改修工事が行われることになりました。阿賀野川では7,824m<sup>3</sup>/s(馬下観測所)を記録し、家屋流出など大きな被害が発生しました。

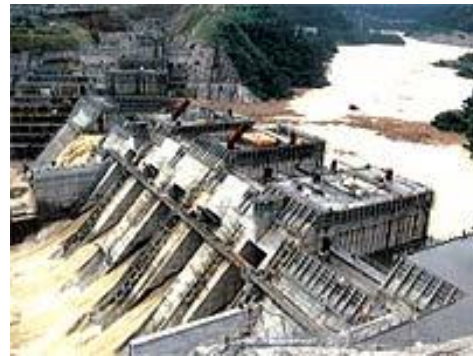
写真 3.5 建設中の大川ダム

台風18号により阿賀川上流域は大雨となり、小谷・山科観測所では既往最高水位を記録し、馬下観測所では、最大流量 $6,360\text{m}^3/\text{s}$ を記録しました。流域内の被害は、家屋の全半壊流失1戸、家屋の床上浸水31戸、床下浸水275戸、農地宅地の浸水が490haに及び、建設中の大川ダムも被害を受けました。

大川ダムは、阿賀川本川の会津若松市と下郷町にまたがり、阿賀野川流域の総合開発事業の一環として計画・建設された多目的ダムです。建設にあたっては、ダムサイトの地形・地質に恵まれず、それを克服するための新しい技術（岩盤試験・RCD 工法など）の開発や多くの創意工夫によって昭和 62 年 10 月に完成しました。

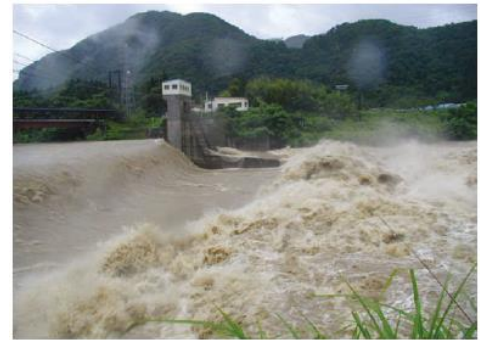
写真 3.6 馬越頭首工での出水状況

7月10日から11日にかけて福島県内を襲った台風6号及び台風に影響された梅雨前線により、総雨量が阿賀川上流の羽鳥観測所で300mmを超え、阿賀川の山科観測所では既往最大流量となる $3,343\text{m}^3/\text{s}$ を記録、支川等の氾濫や老朽化した河川工作物の被害などが多発しました。また、阿賀野川の馬下観測所では $5,725\text{m}^3/\text{s}$ を記録しました。

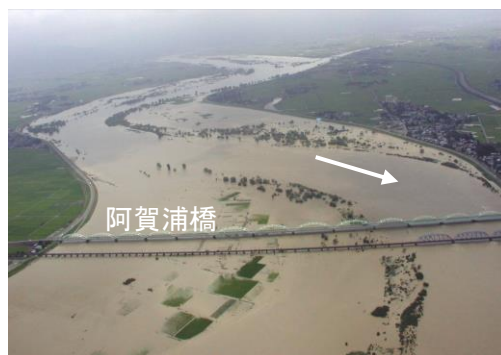
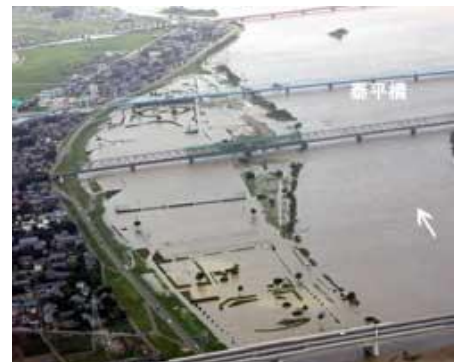
写真 3.7 平成16年7月洪水の状況

新潟県及び福島県付近に停滞していた梅雨前線の影響により、7月12日夜から13日にかけて栃尾では日降水量が過去記録を更新し、421mmを記録しました。阿賀野川では昭和33年9月18日洪水に次ぐ規模の洪水となり、最大流量は馬下観測所で $7,892\text{m}^3/\text{s}$ に達しました。阿賀野川流域では水位が上昇し、農地などが浸水し交通機関が混乱するなど大きな影響を受けました。

阿賀浦橋

冠水した河川敷公園

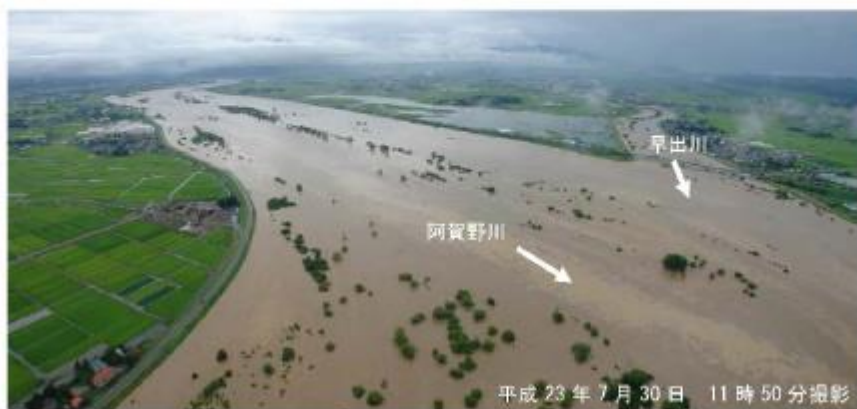
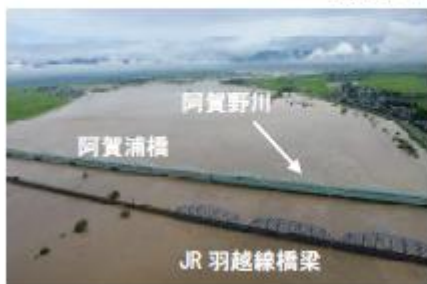
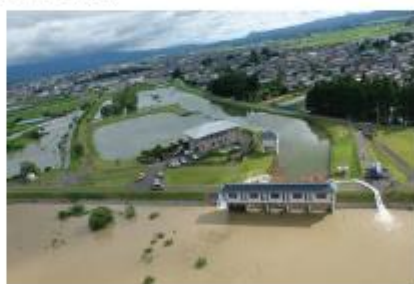
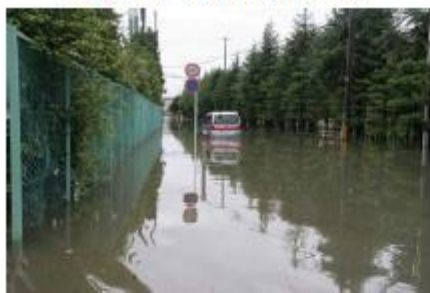
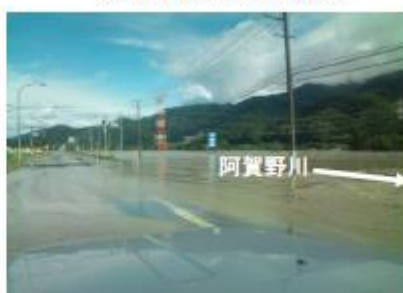
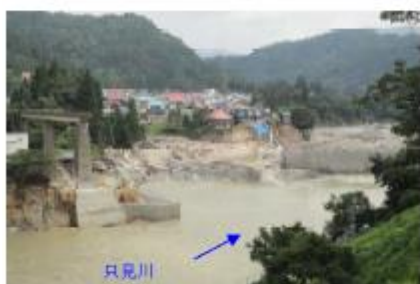
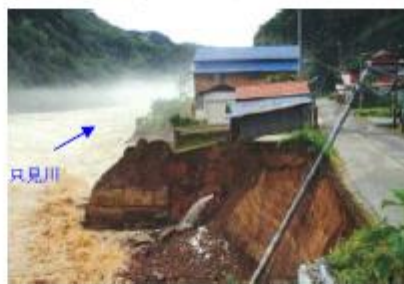
写真 3.8 平成 23 年 7 月洪水の状況

7月26日未明から新潟県及び福島県会津付近に停滞していた前線の活動の活発化により、27日12時から30日10時までの総降水量は、各地で300mmを超える大雨となりました。特に、福島県只見町では降り始めからの総雨量が711mmに達するなど、各地で平成16年7月13日洪水を上回る戦後最大規模の洪水となり、最大流量は馬下観測所で $9,948\text{m}^3/\text{s}$ に達しました。阿賀野川では水位が上昇し、渡場床固上流など一部区間でHWLを超過し、無堤部(小松地区)では浸水被害が発生しました。また、太田川や只見川等の支川においても、氾濫や河川管理施設等の被災が発生しました。

阿賀野川・早出川合流点

阿賀浦橋、JR 羽越線橋梁付近

太田川排水機場排水状況

支川太田川の浸水状況

小松地区の浸水状況

支川只見川の被災状況(金山町)

この結果、平成 16 年 7 月洪水、平成 23 年 7 月洪水では、記録的な集中豪雨にもかかわらず、早出川水位を低下させ、近隣市街地での氾濫リスクを大幅に軽減させることが確認できました。また、平成 23 年 7 月洪水における太田川排水機場等の排水により、湛水区域を大幅に軽減するなど効果を発揮しました。

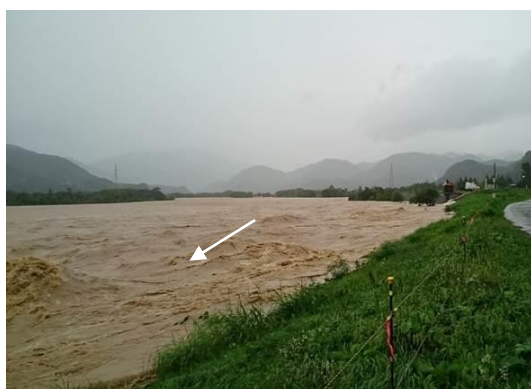
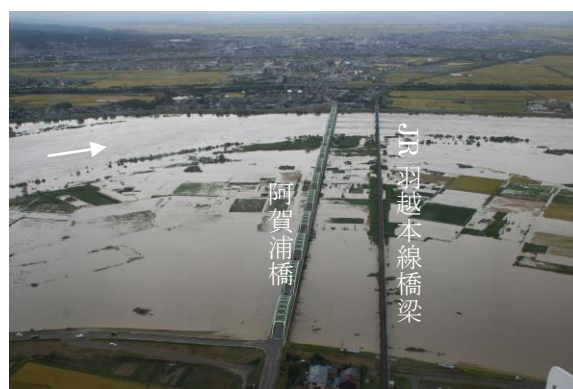
写真 3.9 平成 27 年 9 月洪水の状況

台風 18 号から変わった温帯低気圧の影響により、新潟県及び福島県では 9 月 6 日夕方から 11 日午前中にかけて断続的に激しい雨が降りました。阿賀川上流の観音山雨量観測所では総降水量で 500mm を超え、日降水量では過去の記録を更新し 393mm に達しました。阿賀川上流の馬越観測所では平成 14 年 7 月出水に次ぎ、大川ダム管理開始以降第 2 位の出水となり、阿賀野川の馬下観測所では既往第 7 位の出水となりました。また避難判断水位を超過し、護岸等の河川管理施設の被災が多発しました。

阿賀川 26.4k 左岸側より上流を望む

阿賀浦橋、J R 羽越本線橋梁の出水状況

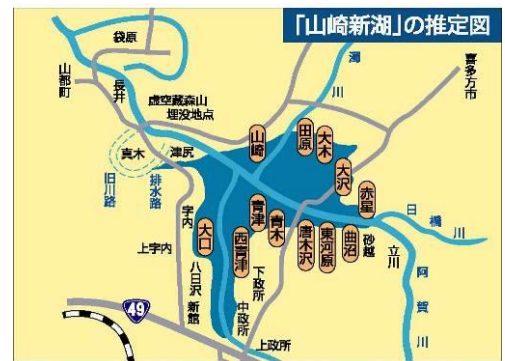
図 3.2 山崎新湖の推定図

慶長 16 年(1611)には、会津若松城も傾いたという大地震により山崩れが起き、阿賀川が堰き止められて山崎新湖という湖が出現したため、水抜きのための掘り割り工事が行われましたが、大洪水のたびに新湖が姿を現し、人々を脅かしていました。初代会津藩主保科正之の命により、正保 2 年(1645)に本格的な工事を行い、ようやく山崎新湖を解消することができました。

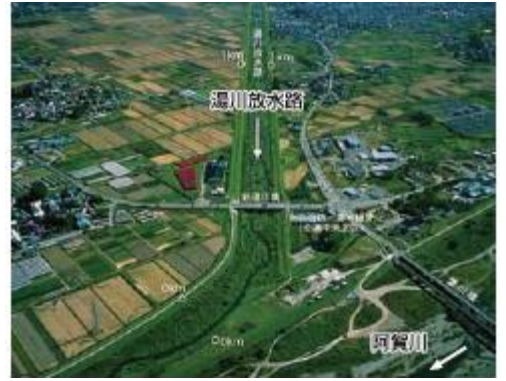
写真 3.11 湯川放水路

湯川では会津若松市街地から日橋川との合流点までの間が洪水被害の常襲地帯となっていました。このため、湯川下流域の洪水氾濫を防ぐことを目的として、昭和9年に延長約2.5kmの放水路の開削工事に着手し、昭和33年に通水しました。湯川放水路は会津若松市を流れる貴重な水辺のオープンスペースですが、都市化の進展に伴い水質汚濁が進みました。現在では、湯川放水路の水質改善や生物生息環境の回復のために、関連行政機関と地域住民の連携協力のもと、水質改善等を目的とした河川環境整備事業を進めています。

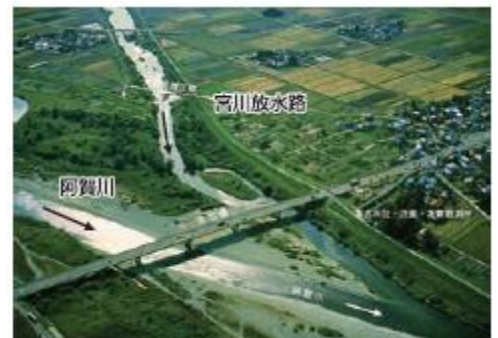
写真 3.12 宮川放水路

宮川では中・下流部の河積不足から洪水の常襲地帯となっていました。このため、昭和8年に延長約2.8kmの放水路の開削工事に着手し、昭和31年に通水しました。その後、昭和35年に福島県に引き継ぎを実施しました。

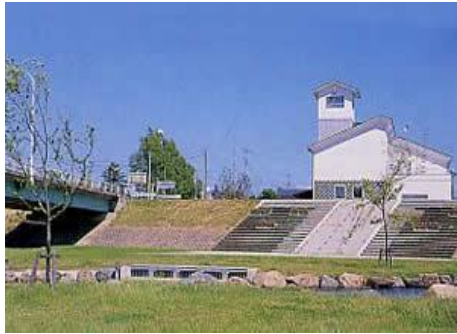
写真 3.14 身神川排水機場

喜多方市塩川町を流れる日橋川支川の身神川流域は昔から低平地で、日橋川の水位が上昇すると自然排水ができない内水河川であり、洪水のたびに内水被害が発生していました。このため、平成10年の内水被害を契機として、身神川排水機場(2m<sup>3</sup>/s)の建設工事を進め、平成12年に完成しました。

本来の役割である排水機能のほかに地元喜多方市の物産を展示販売するコーナーなどが併設され「川の駅」として、一般にも開放された多目的施設となっています。

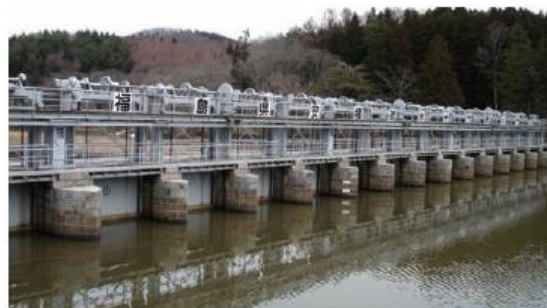
写真 3.17 十六橋水門

平成10年8月末の豪雨により、猪苗代湖湖畔及び下流の日橋川沿いの水田等が冠水する被害が生じたことを契機に、福島県により十六橋水門を改築(平成16年度竣工)し、安全な水門操作を可能とすることにより、猪苗代湖の治水管理を行っています。

これら阿賀川の歴史・文化については、会津若松市の観光の核となっている会津若松城をはじめ、城下町の街並み、また大内宿や戸ノ口用水堰や十六橋水門など阿賀川の歴史・文化を語る上で欠かすことのできない施設が点在しています。

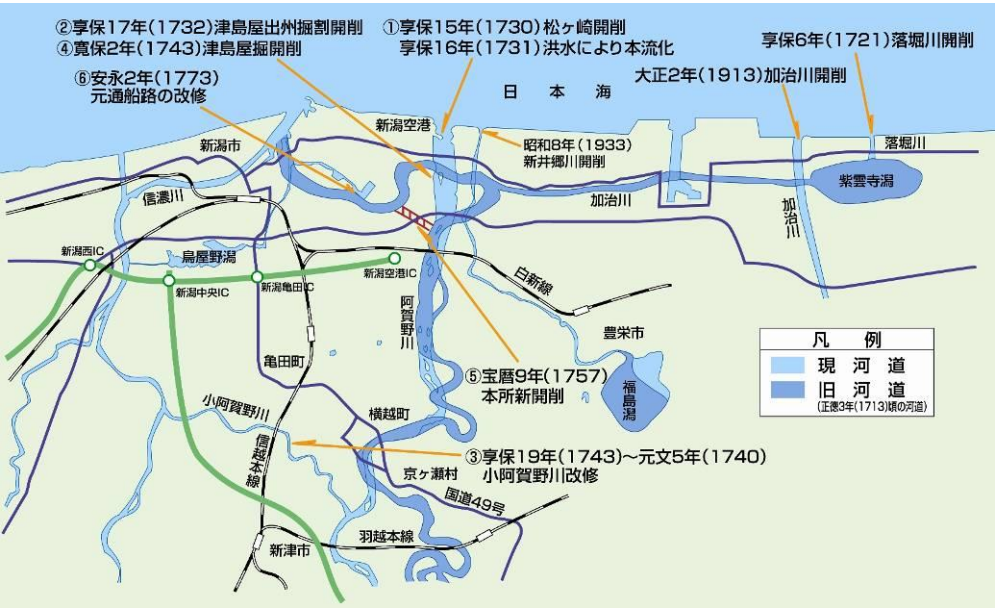
図 3.6 藩政期の阿賀野川改修

享保<sup>きょうほう</sup>15 年(1730)、洪水防御と水田排水を目的に阿賀野川河口部に松ヶ崎放水路が開削されましたが、翌年の雪解け水で堰が破壊され、放水路が阿賀野川の本流になってしまいました。

このため新潟港の水深が低下し、港湾としての機能が衰える一方で、阿賀野川は水はけが良くなって新田開発が進むという結果となりました。現在は通船川<sup>つうせんかわ</sup>（旧河道）と小阿賀野川が信濃川・阿賀野川の両川をつないでいます。

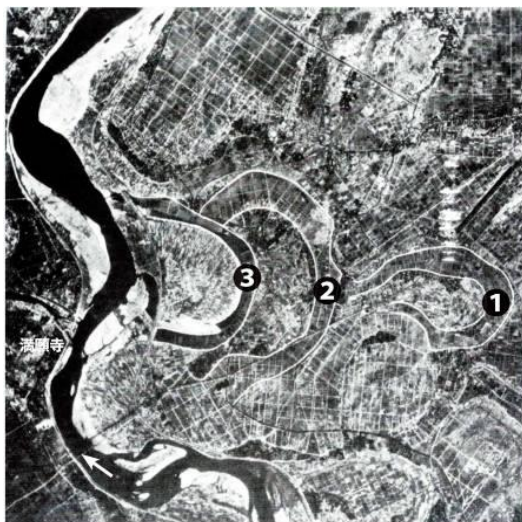
図 3.8 焼山付近における旧河道の分布

- ① 正徳3年(1713)頃の河道
- ② 宝暦12年(1762)頃の河道
- ③ 明治44年(1911)頃の河道

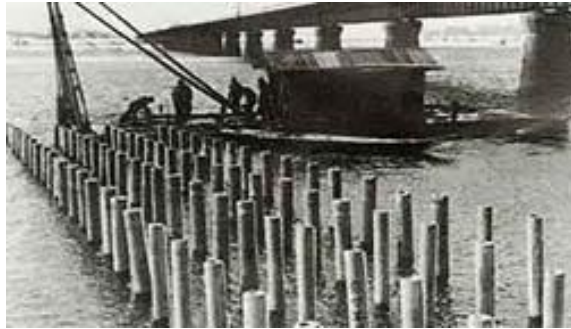
写真 3.19 第二期改修計画の様子

第一期改修工事終了後、低水路の蛇行や河床低下が舟運、かんがいに支障を及ぼすなど荒廃が進み、昭和21年洪水では右岸安田町小浮地先において堤防が1,100mにわたり決壊したため、これを契機として昭和22年度直轄事業として第二期改修工事として再び改修工事に着手しました。

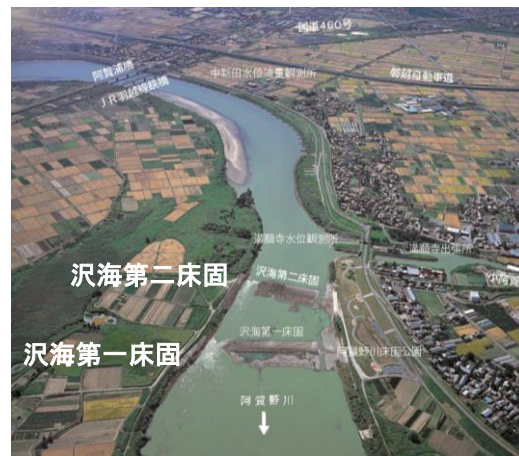
写真 3.20 沢海第一床固，第二床固

第一期改修工事において、沢海付近の洪水の安全な流下のため、大きく蛇行していた部分を直線的に結ぶ捷水路が施工されました。捷水路により河道が短くなったことで、川の勾配は急となり、流れは速くなるため河床が削られやすくなります。そのため、昭和4年から6年にかけて第一床固が施工されました。

歳月が経つにつれて沢海床固付近における河床の低下が顕著となり、渇水時の船の航行不能、用水の取水が困難となったため、新たな床固の必要性が生まれ、昭和25年度から27年度にかけて第二床固が施工されました。

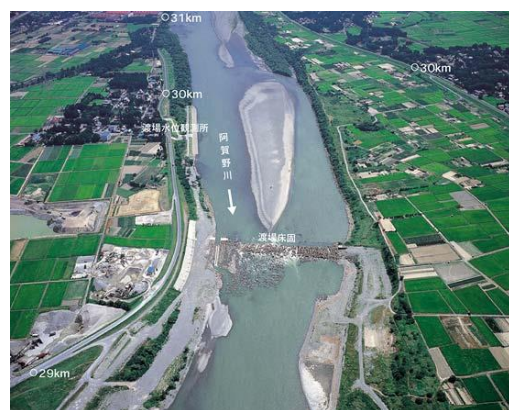
写真 3.21 渡場床固

第二期改修工事において、昭和21年洪水で破堤した安田町小浮地先の上流に、河道の安定化、河床低下防止、農業用水の取水維持を目的として、昭和29年から32年にかけて渡場床固が施工されました。

また、渡場床固は、旧河道が網状に分布し洪水を繰り返したところに、河道の安定と河床洗掘防止のため、昭和 29 年～32 年にかけて設置されたものです。昭和 51 年～52 年には、深掘対策として 8t～16t の異形ブロックを約 3,400 個設置して大補修を行っています。

渡場床固は天端高が高いため河道断面を阻害し、上流の水位が上昇していることから治水上のボトルネックとなっており、老朽化と下流の深掘れにより構造的に不安定となっています。

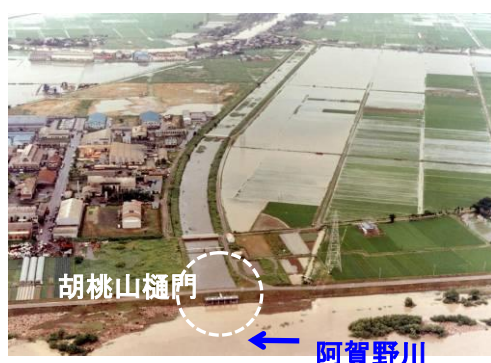
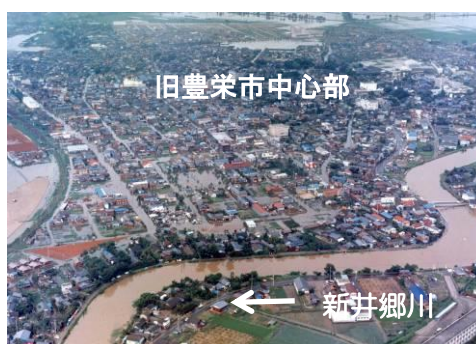
写真 3.24 昭和 53 年 6 月 26 日洪水浸水状況

福島潟下流の新井郷川流域では、昭和 53 年の内水被害を契機に浸水被害を軽減するため、「直轄河川激甚災害特別緊急事業」として胡桃山<sup>くるみやま</sup>排水機場の整備が行われ、昭和 57 年に 30m<sup>3</sup>/s ポンプと導水路が完成しました。その後、市街化の進展等による災害ポテンシャルの増大にともない、計画規模である 50m<sup>3</sup>/s に増強し平成 8 年度に完成しました。

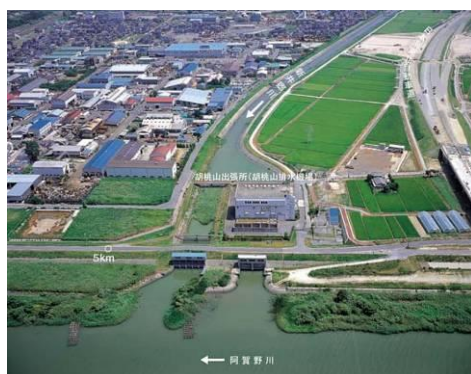
写真 3.25 現在の胡桃山排水機場

その後、平成 10 年、平成 14 年、平成 16 年 7 月の出水では新井郷川流域の浸水被害を軽減させ、大きな治水効果を発揮しました。平成 10 年 8 月 4 日の出水では、排水機場がない場合と比較すると、床上浸水面積が 60%、農地被害面積が 20%減少するなど大きな効果を上げています。

河口部から約 5km に位置している胡桃山排水機場周辺の地下水は海水並み塩分濃度であるため、水と直接接する設備の劣化が急速に進みます。このため、定期的な防食対策が必要です。

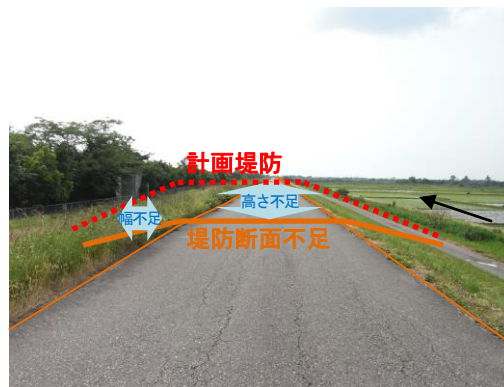
写真 3.28 堤防幅が不足している区間

(五泉市笹堀)

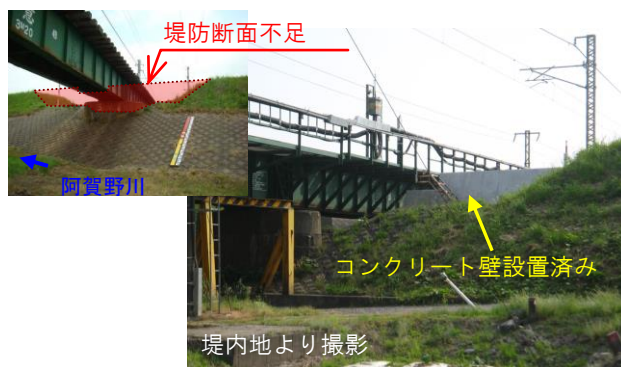
JR 羽越本線阿賀野川橋梁は大正元年に完成していますが、橋桁の下端高が堤防より低くなっている状況にあり、計画堤防高に対して桁下の余裕が1.34m 足りないため、治水上のボトルネックとなっています。このため、水防活動の軽減を目的とし、平成22年度に開口部を縮小化するコンクリート壁を設置し、暫定的な対策を実施しています。また、CCTV カメラにより監視体制を強化するとともに、堤防上に土のう等を常備し、水防活動により緊急的な対応を行っています。

切欠き部へのコンクリート壁設置

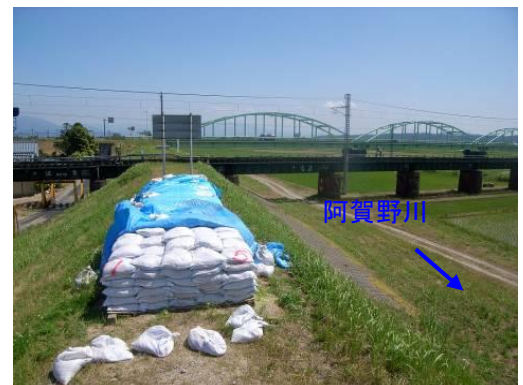
緊急資材の常備

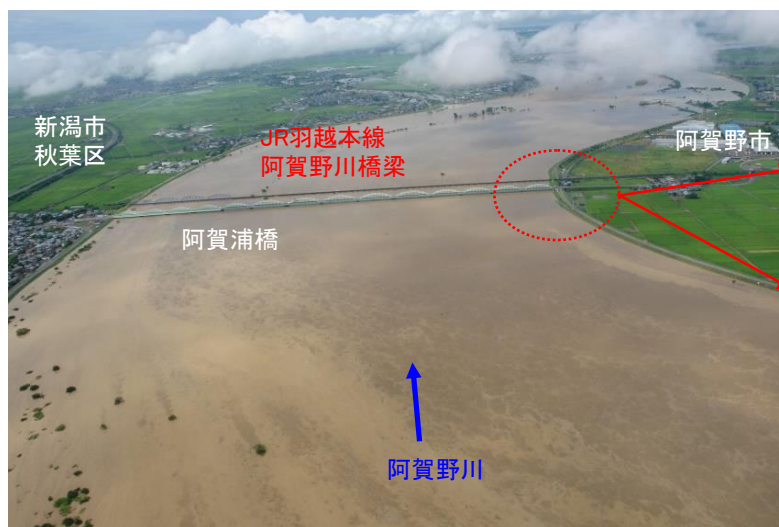
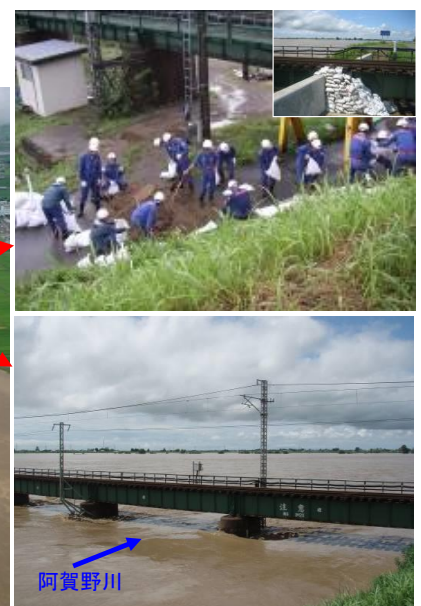
写真 3.29 JR 羽越本線阿賀野川橋梁 右岸堤防の応急対策状況

平成23年7月洪水時の JR 羽越本線阿賀野川橋梁

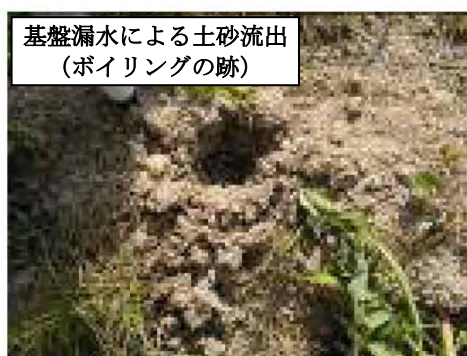
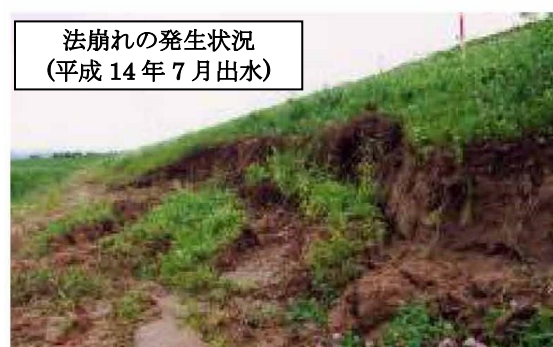
写真 3.32 既往洪水における堤防の被害

阿賀川の堤防は、主に昭和初期に築造され、旧川跡に築造したものや盛土材料に河床材料を利用したものがあります。そのため、既設堤防の一部では、堤体を通る浸透水や基盤を通る基盤漏水による土砂流出や堤防裏の法面<sup>のりめん</sup>が破壊される裏のり崩れという現象が生じ、被災につながる危険性があります。

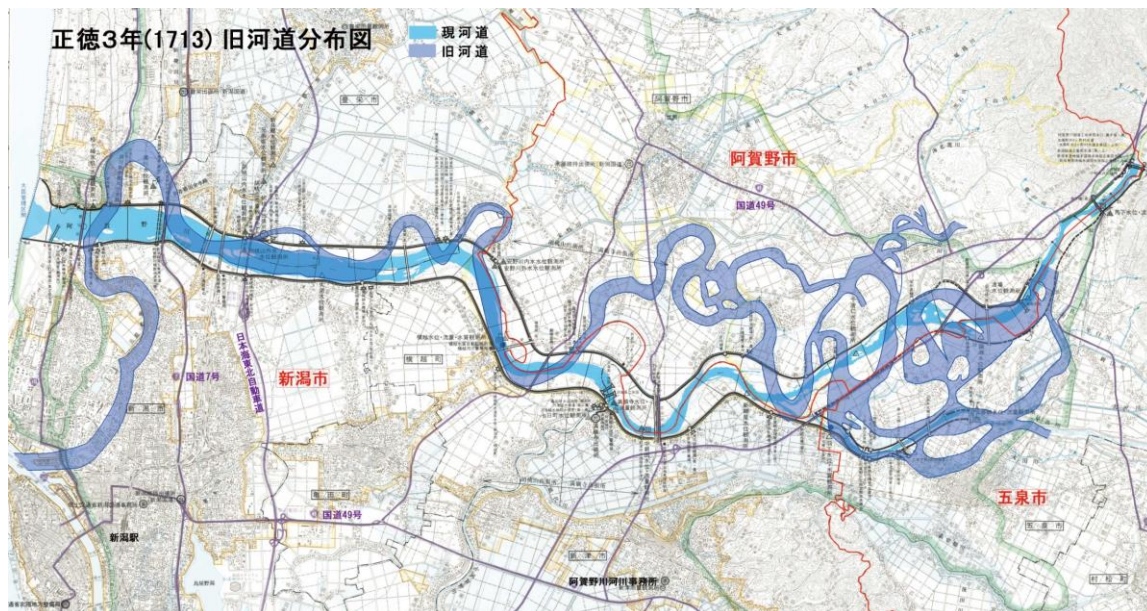
図 3.19 旧河道上に築造された現在の堤防

阿賀野川の堤防は旧河道上に築堤されている区間が多くあります。このような堤防では、特に地盤を通る基盤漏水による土砂流出や堤防裏の法面が破壊される裏のり崩れという現象が生じ、被災につながる危険性があります。

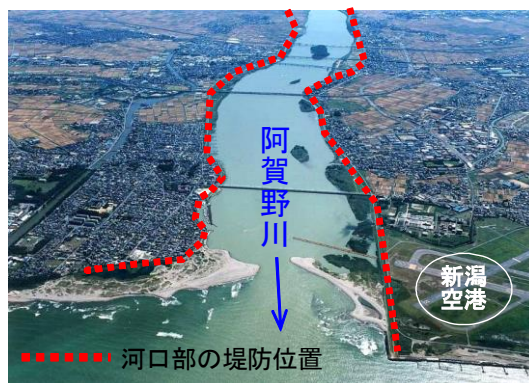
写真 3.34 河口部の堤防状況

阿賀野川河口部の堤防下基礎地盤には、液状化しやすい緩い砂地盤が厚く堆積しています。そのため、大規模な地震が発生し地盤が液状化現象を起こした場合、堤防が沈下・破壊され、津波や洪水が破壊された堤防を乗り越え居住地側に流入し、堤防沿川に近接する海拔 0m 地帯を中心に大きな浸水被害が発生する恐れがあります。

昭和 39 年 6 月 16 日に発生した新潟地震（マグニチュード 7.5）では、液状化現象が発生し、阿賀野川下流部では堤防の陥没や亀裂ほか、多くの河川構造物が被災しました。近年では、平成 16 年 10 月 23 日の中越地震（マグニチュード 6.8）や平成 19 年 7 月 16 日の中越沖地震（マグニチュード 6.8）などの大規模な地震が発生し、新潟県内の河川では堤防等が大きな被害を受けています。また、平成 23 年 3 月に発生した東日本大震災では東北地方及び関東地方の河川堤防において、液状化現象などにより大規模な沈下、すべり破壊、亀裂等の被害が広範囲にわたり発生しています。

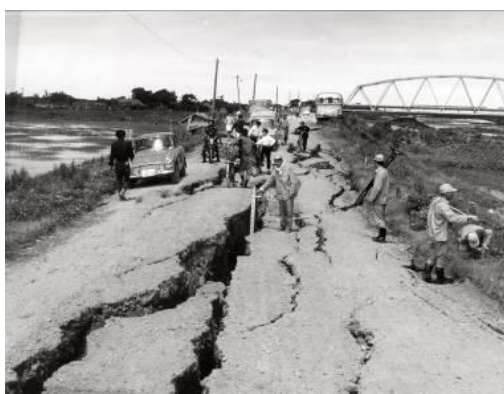
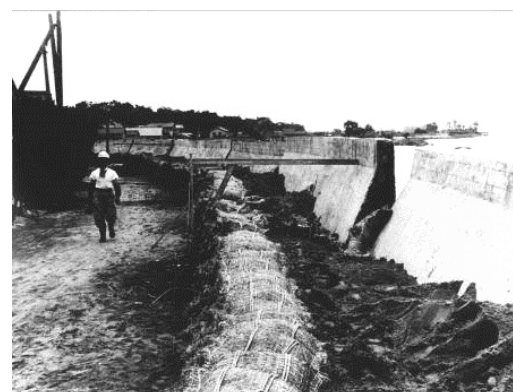
写真 3.36 新潟地震（S39.6.16）による被災状況

左岸 1.0km（新潟市下山）

右岸 0.0km（新潟市松浜）

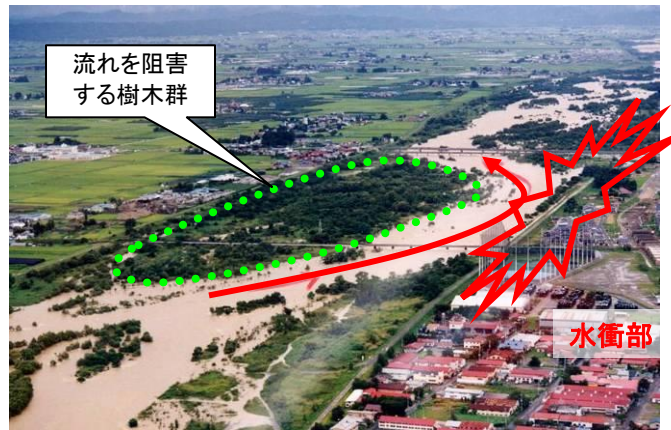
写真 3.37 洪水時の偏流発生状況

また、昭和 40 年代頃までは川幅いっぱいに礫河原が広がり、流路は出水の毎に変動していましたが、近年では、河道内に樹木が繁茂し流路が固定化する傾向があります。河道内樹木の影響により、洪水時に樹木群を迂回するような流れが発生しており、迂回した洪水流が河岸に直接ぶつかることで河岸の洗掘・侵食が助長されています。

河岸の洗掘・侵食が進行すると、やがて堤防の基礎部分が流出し、破堤に至る危険性があります。

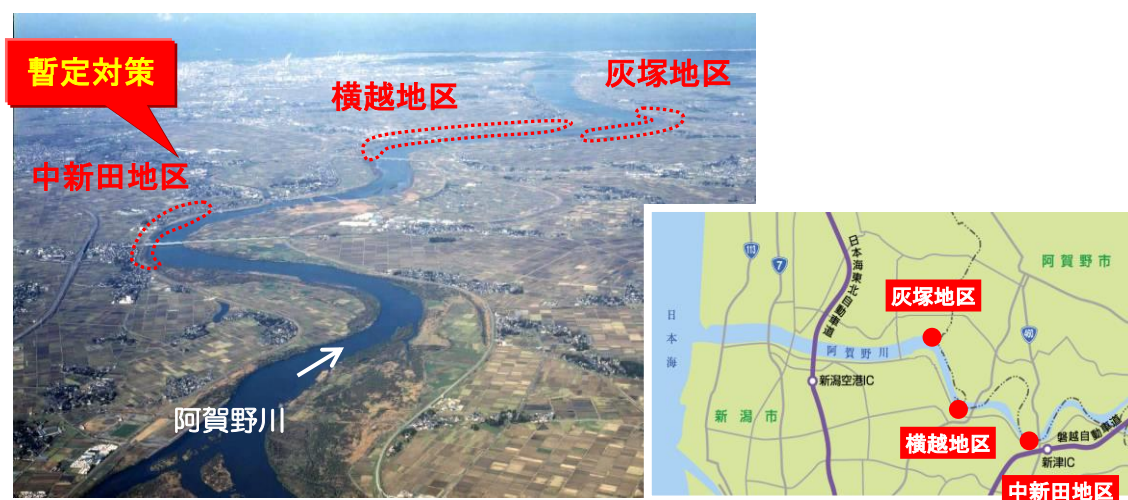
写真 3.39 阿賀野川の3大水衝部

阿賀野川は、大きな湾曲部があり、三大水衝部（灰塚<sup>はいづか</sup>、横越<sup>よここし</sup>、中新田<sup>なかしんでん</sup>）を形成しています。そのうち横越地区と灰塚地区については対策工を実施し概成しましたが、中新田地区については暫定対策となっています。

また、灰塚地区の下流部左岸（小杉）では、モニタリングにより深掘れの進行が確認されています。

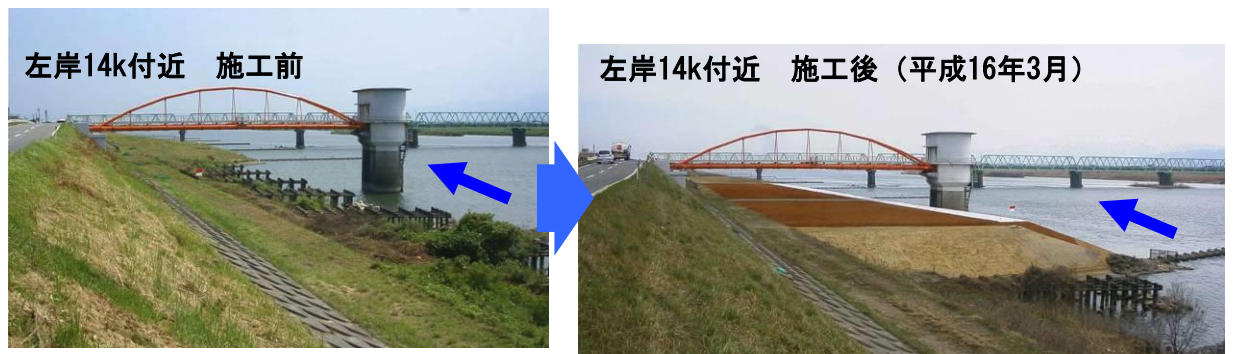
写真 3.41 施工前後の横越地区

左岸 14k 付近低水護岸 施工前

左岸14k付近低水護岸 施工後(平成16年3月)

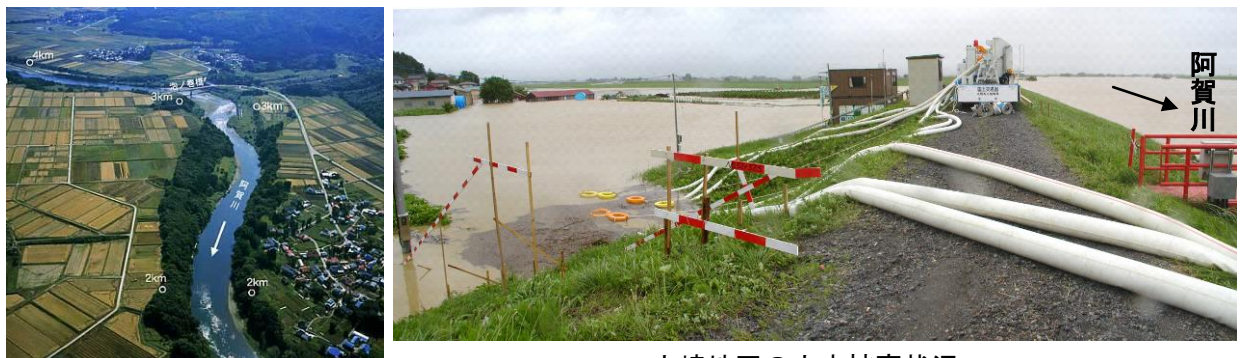
阿賀川では、阿賀川下流区間が狭窄部となっていることから、その上流区間では洪水時の水位がせき上がります。狭窄部上流の有堤区間は、支川や用水路が集中する区間でもあり、堤内地の水が本川へ排水できなくなることで、内水氾濫が頻発しています。このような要因により内水被害が頻発している地区においては、本川水位を低下させることが必要です。

山崎地区の内水被害状況

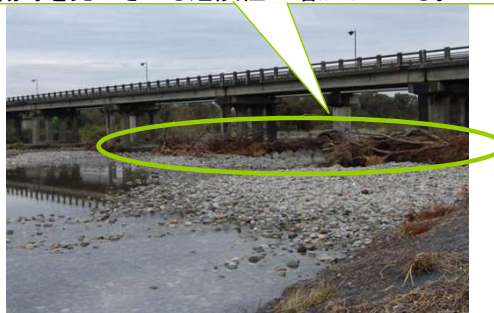
写真 3.46 洪水に伴う流木の橋脚への堆積状況  
(蟹川橋)

洪水時に発生した流木が、橋脚や河川施設を埋塞することで、水位上昇による流下能力の低下や河川構造物の損傷等が発生させる危険性が増加している。

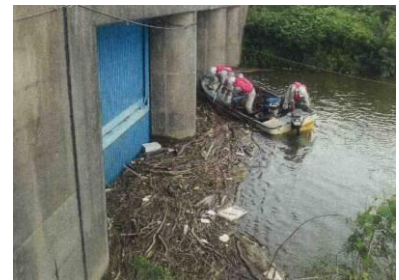
写真 3.50 塵芥の堆積状況

高水敷、樋門・樋管部では、漂着する塵芥(流木等の自然漂流物)の放置により、施設機能の障害、または流木による河道閉塞等の原因とならないように、適切に維持管理する必要があります。また、景勝地や河川空間利用等に影響が有る場合にも除去等の適切な維持が必要です。

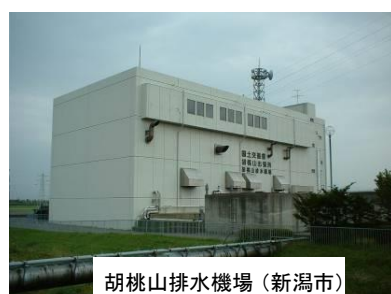
胡桃山排水機場（新潟市）

写真 3.51 胡桃山排水機場設備の塩害による劣化

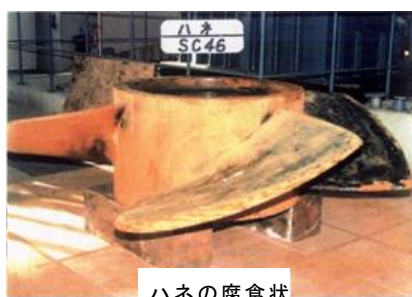
ハネの腐食状

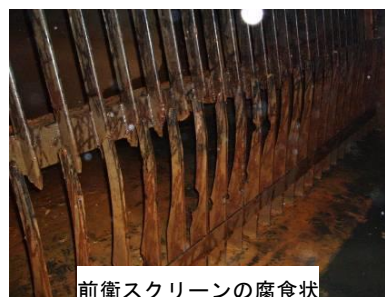
前衛スクリーンの腐食状

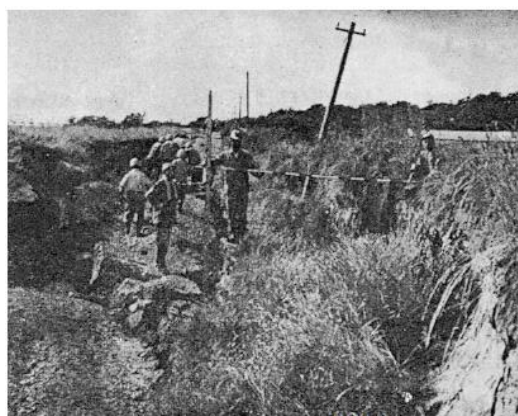
昭和39年6月16日に発生した「新潟地震」は、マグニチュード7.5を記録し、死者29人、負傷者510人、住宅全壊3,557棟、住宅半壊12,237棟など、甚大な被害をもたらしました。阿賀野川においては、主に下流～中流部で堤防、護岸、水門、樋門・樋管等の河川構造物の陥没、沈下、亀裂など多くの被害が発生しました。地震被害は旧河道や埋立地などで多く発生しました。

右岸堤防の陥没（新潟市名目所）

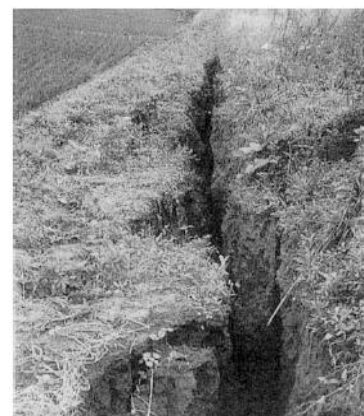
左岸7k堤防裏法尻の亀裂（新潟市細山）

写真 3.57 新潟地震（S39.6.16）による被災状況

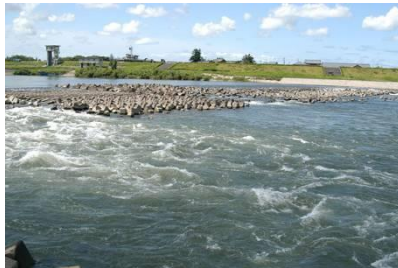
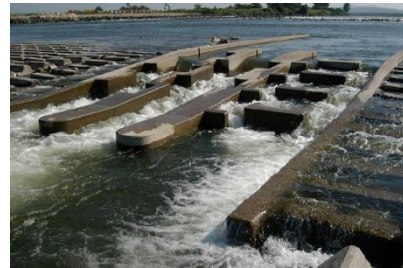
写真 3.72 沢海床固

沢海第二床固

沢海第一床固に設置された魚道

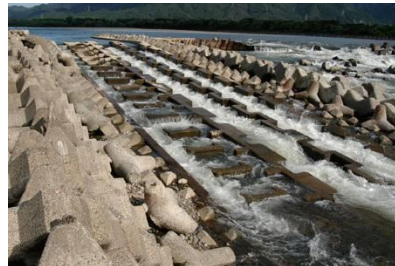
写真 3.73 渡場床固

渡場床固に設置された魚道

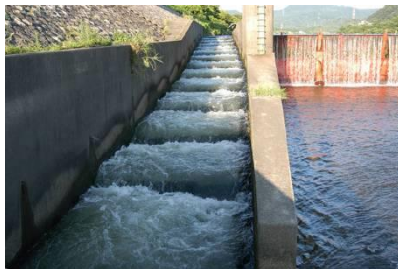
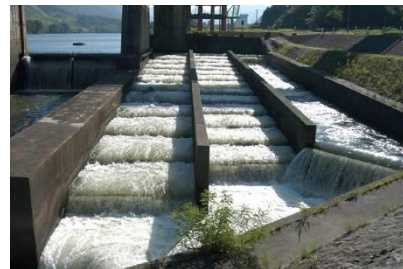
写真 3.74 阿賀野川頭首工

横断工作物と魚類の分布状況を見ると、34.0kの阿賀野川頭首工の上下流で魚類相に変化が見られるため、魚類の移動が可能かどうか、今後にも必要に応じて調査していくことが望まれます。

右岸に設置された魚道

左岸に設置された魚道
