# 阿賀野川改修工事土木遺産 基準点標石

阿賀野川直轄改修 着工から100年

# 100年前の阿賀野川大改修を後世に伝える「基準点標石」

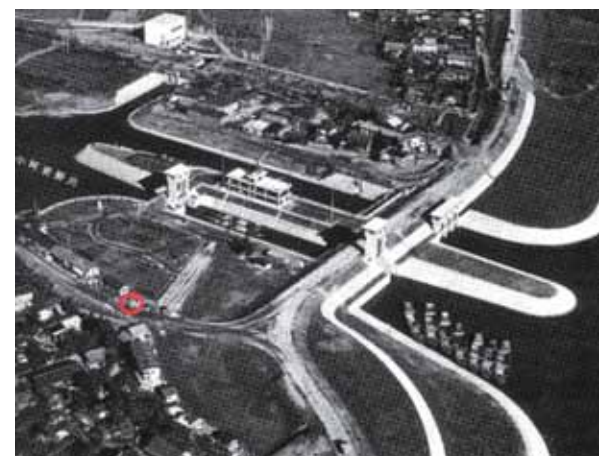
満願寺付近(昭和47年撮影) 赤丸が基準点標石の発見位置

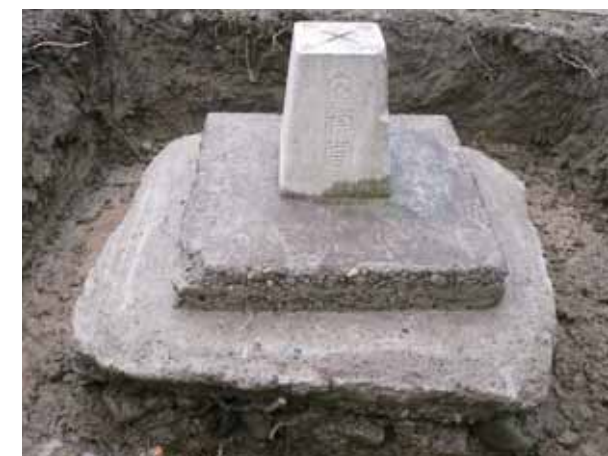
「基準点標石」試掘時の写真 標石の基礎はとても大きい

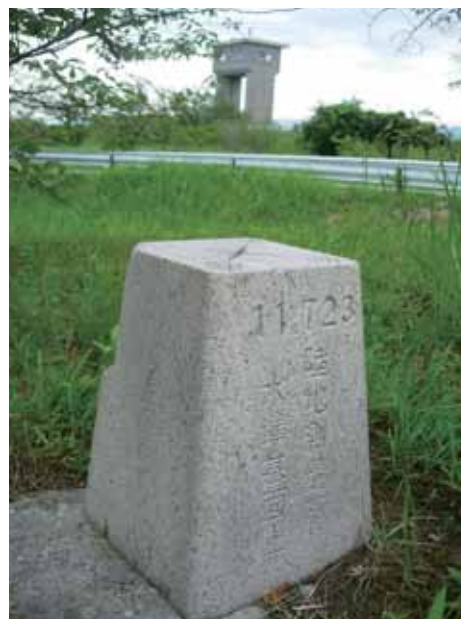
満願寺出張所入り口脇で発見された基準点標石(平成27年8月撮影)

基準点標石は、高さ44センチ、底辺32センチ四方の高級花崗岩「草水石」で、ピラミッドのような四角すいの上を切り取った形をしています。標石の上面には「東西南北」、南西面には「11M723」と日本陸軍参謀本部の外局にあたる「陸地測量部水準基面上」、北東面には「内務省」と刻字されています。

標石の形状は載頭方錐形、石質は花崗岩、正面に内務省、裏面に11M 723・水準基面上・陸地測量部、上面に方角線と東西南北の刻字がある。

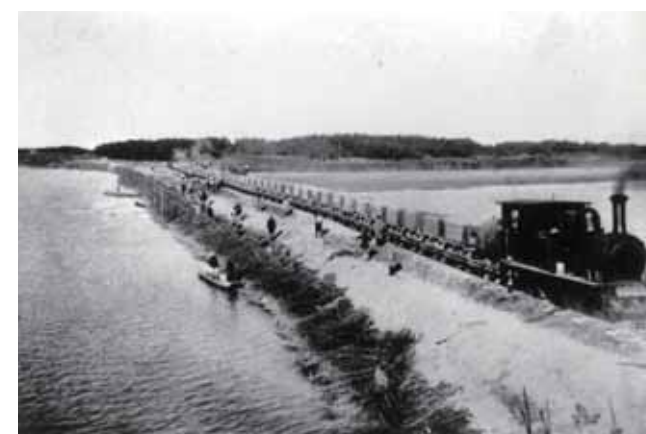
第一期改修時の最新式の蒸気運搬車

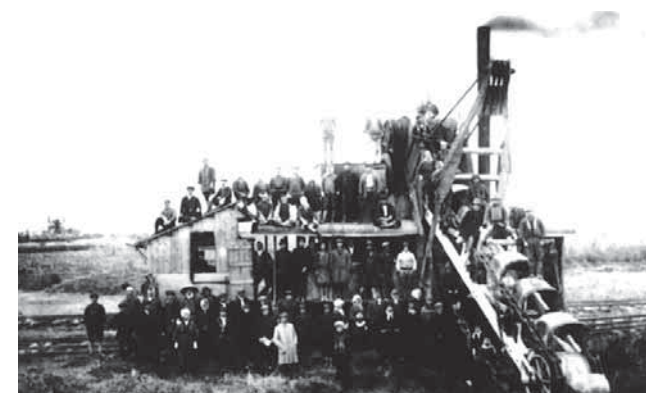
第一期改修時の掘削作業に活躍したエキスカベレーター
