令和元年6月30日梅雨前線による 阿賀野川の出水状況について

下里地区河川改修事業の効果(令和元年6月30日梅雨前線)

古川(阿賀野川支川)で内水排水作業を実施(設置後初)

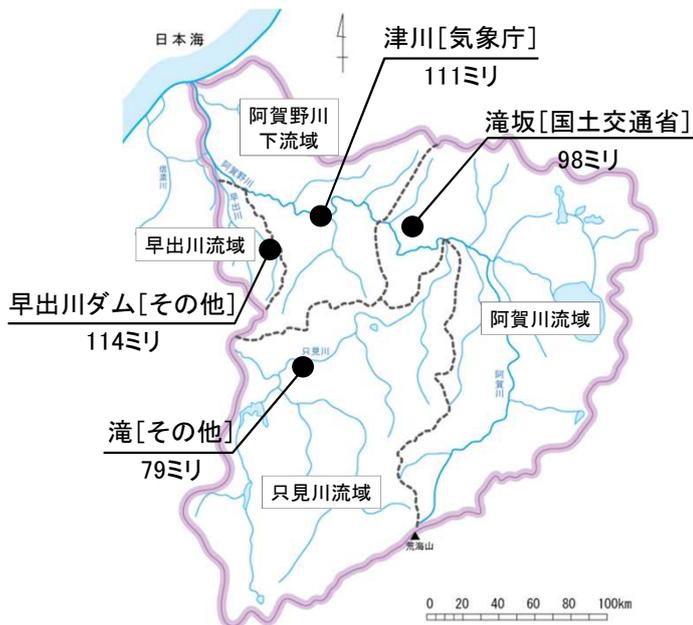
阿賀野川流域図と観測所位置

■阿賀野川下流域	つがわ 津川	[気象庁]	— 総降水量	111ミリ
■早出川流域	はやでがわ 早出川ダム	[その他]	— 総降水量	114ミリ
■阿賀川流域	たきさか 滝坂	[国土交通省]	— 総降水量	98ミリ
■只見川流域	たき 滝	[その他]	— 総降水量	79ミリ

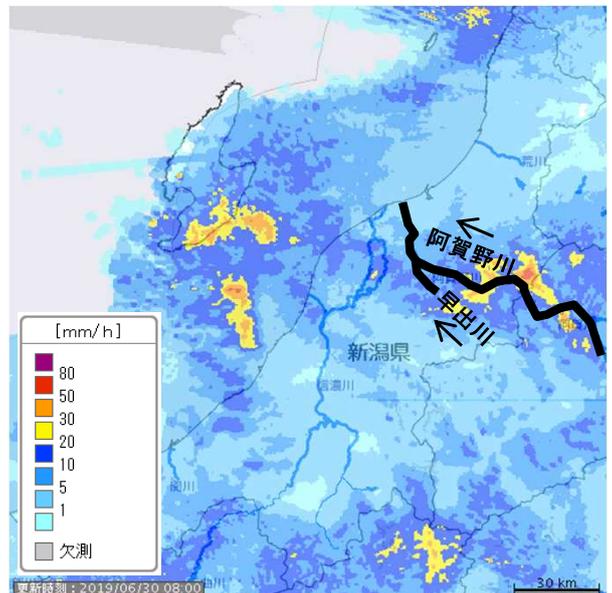
6月30日 8時00分のレーダー雨量図

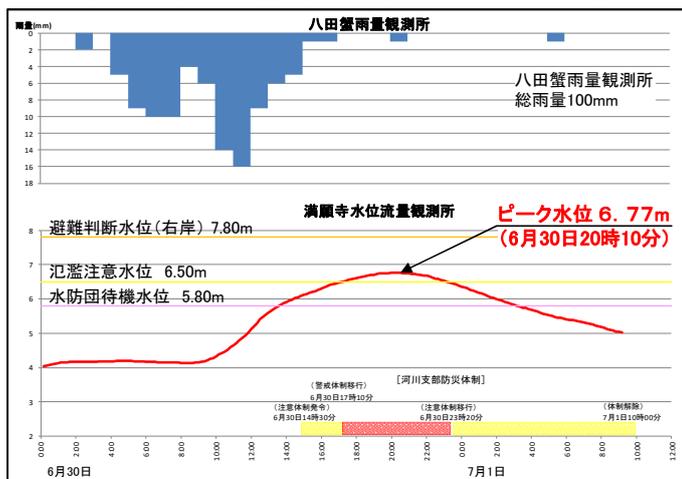
【阿賀野川：満願寺水位観測所水位グラフ】

大雨による河川の増水で、阿賀野川及び早出川の水位が上昇し、30日17時10分に阿賀野川の満願寺水位観測所で『**氾濫注意水位**』に達し、20時10分にピーク水位**6.77m**を観測しました。その後雨は収まり、7月1日10時50分には満願寺水位観測所をもって各観測所とも水防団待機水位を下回りました。

河川名	阿賀野川	阿賀野川	早出川
観測所名	満願寺水位観測所	馬下水位観測所	善願水位観測所
ピーク水位 T.P. (m)	6.77m (6/30 20:10)	19.93m (6/30 18:50)	13.80m (6/30 14:20)
基準観測所水位 T.P. (m)	> 6.50m (氾濫注意水位)	> 19.65m (水防団待機水位)	> 12.80m (水防団待機水位)

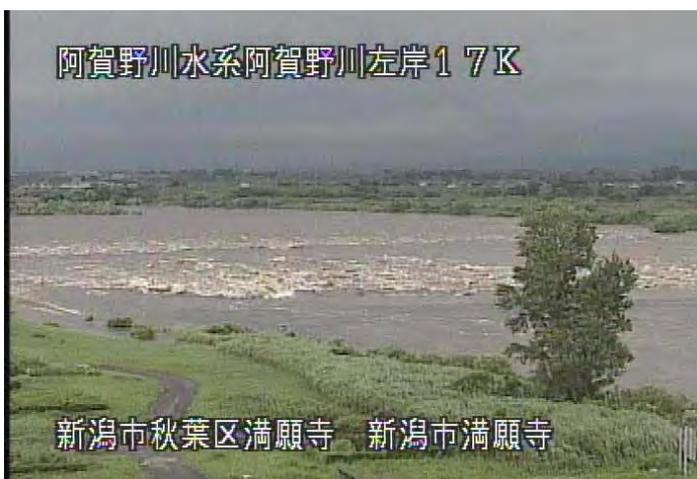
【満願寺ライブカメラ画像(6月30日 18:20)】

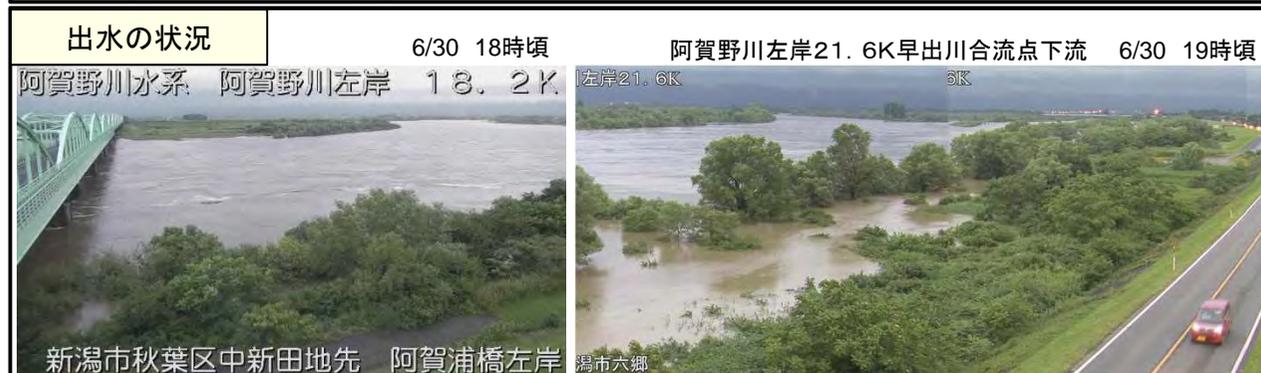
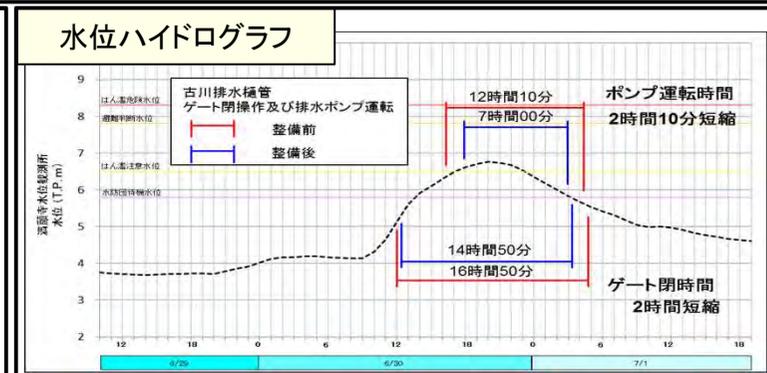
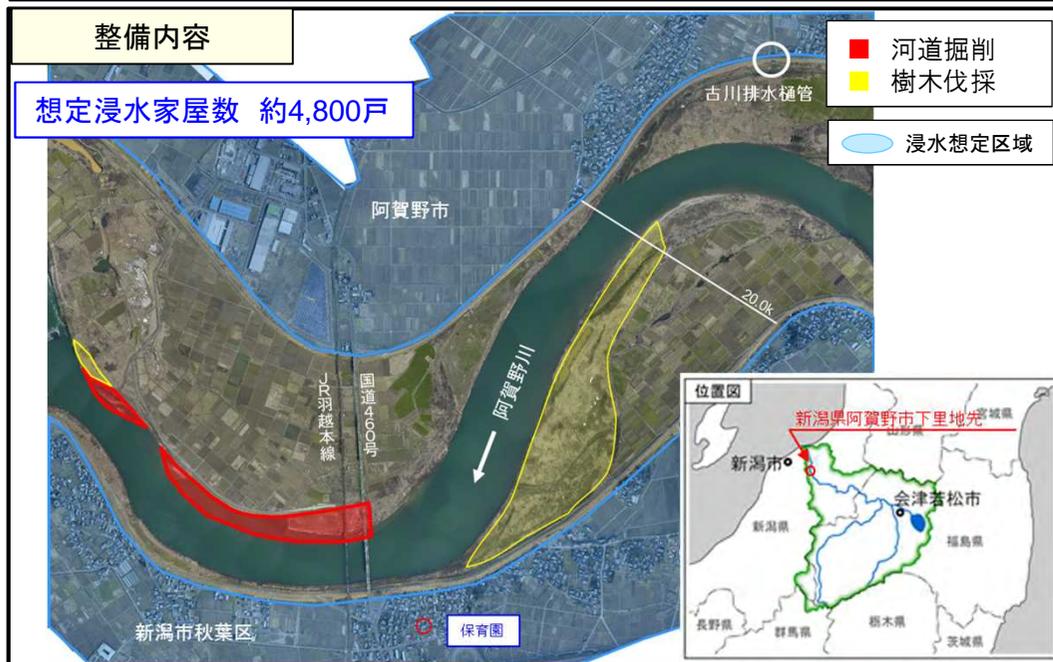
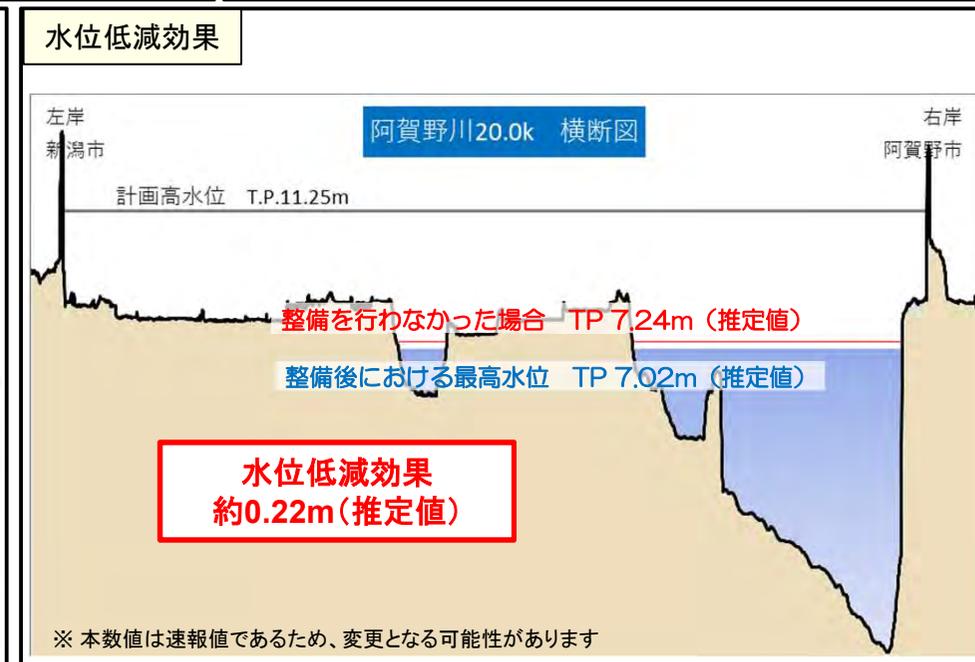
- 阿賀野川流域では、早出川流域・只見川流域を中心に強い雨が降り、多いところで降り始めからの総雨量が120mmに達し、満願寺水位観測所において、はん濫注意水位を0.27m超過する出水となった。
- 下里地区周辺では洪水を流下させる断面が不足しているため、平成24年度より河道掘削・樹木伐採を実施してきており、今回の出水では、これまでの整備によって下里地区の上流において約22cmの水位低下効果を発揮した。
- 下里地区の整備により支川古川では、逆流防止のゲート閉操作時間及びポンプによる排水時間が約2時間短縮され、内水はん濫の防止に大きく寄与した。

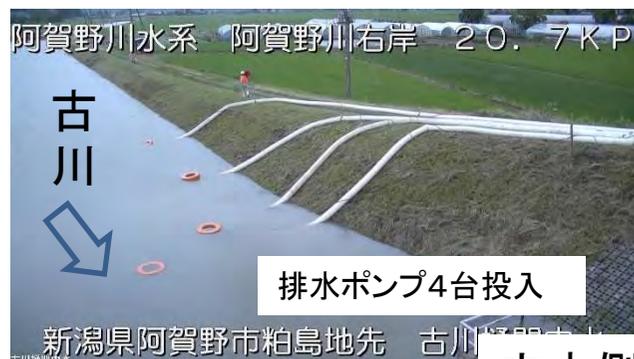
内水側(排水ポンプ設置状況)

- 「国土交通省」、「新潟県」、「阿賀野市」、「土地改良区」が連携して昨年度完成させた排水ポンプ施設が設置後初めての内水排水作業を実施し、古川の内水被害を食い止めました。
【運転時間】 約9時間 【排水ポンプ総排水量】 約12,600m³
6月30日 18時～7月1日 3時

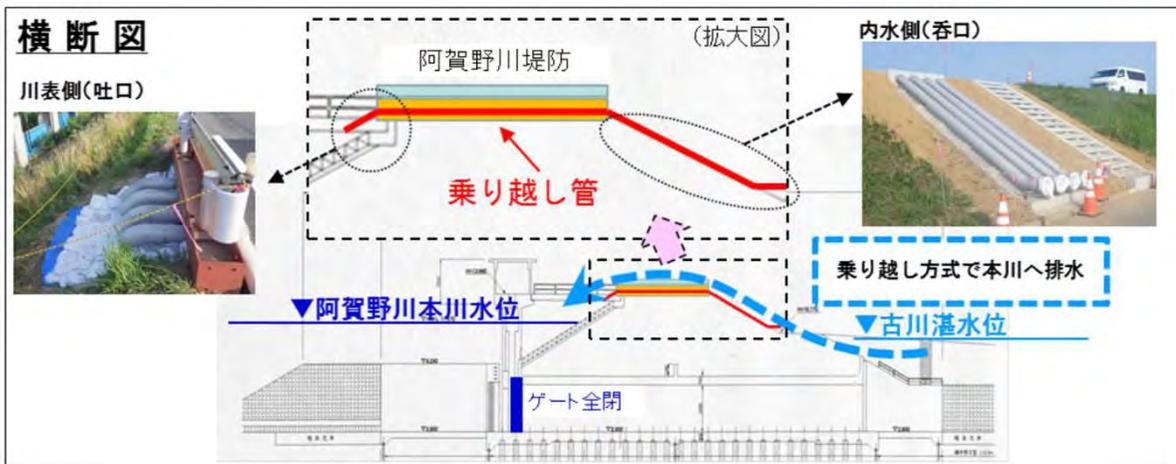
堤防乗り越し管の設置状況

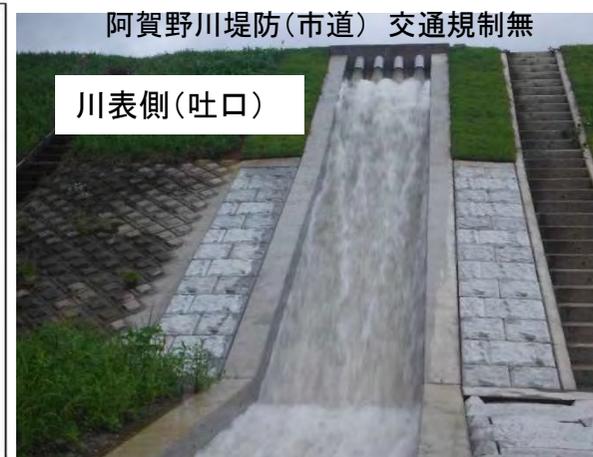
乗り越し管からの排水状況
