令和4年8月3日からの大雨 阿賀野川の出水状況について

- 阿賀野川流域では、阿賀野川の馬下水位観測所及び満願寺水位観測所において氾濫注意水位【警戒レベル2相当】を超過する出水となりました。
- 阿賀野川砂防管内では、上平雨量観測所において観測史上最大の雨量を観測しました。

1. 気象概要

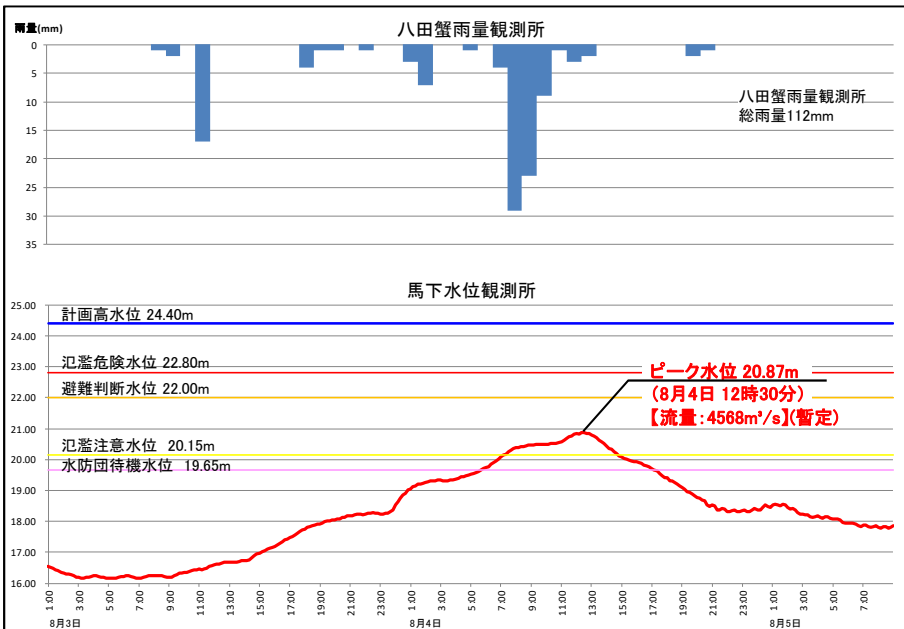
【阿賀野川:馬下水位観測所水位グラフ】

馬下水位観測所では、3日午後から水位が上がり始め、4日12時30分にピーク水位20.87mを観測しました。一方、満願寺水位観測所では3日午後から水位が上がり始め、4日13時50分にピーク水位7.59mを観測し、氾濫注意水位を12時間超過しました。

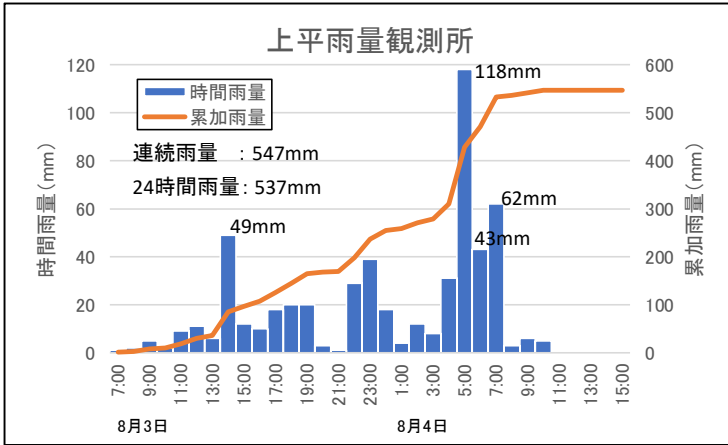
かみだいら
【上平雨量観測所 雨量グラフ】

今回の大雨では、阿賀野川砂防管内に激しい雨が降りました。特に上平雨量観測所では時間雨量118mmを観測する激しい雨となり、8月3日、4日ともに、これまでの既往最大日降水量を上回り、観測史上最大となりました。

観測所名	日降水量		既往最大日降水量	
	8月3日	8月4日	年月日	降水量
上平雨量観測所	255 mm	299 mm	H10. 8. 12	247 mm
馬取雨量観測所	173 mm	185 mm	H10. 8. 12	202 mm

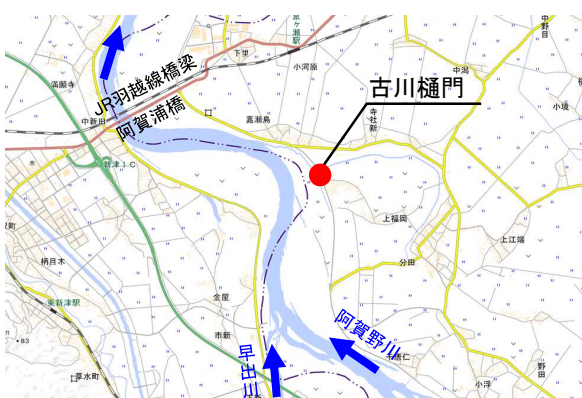
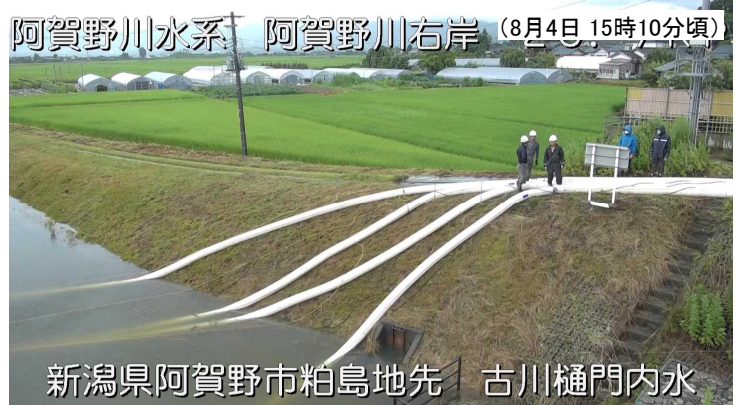
今回の出水では、古川樋門内水位が上昇し、古川沿線及び阿賀野川堤防に被害が想定されたため、可搬式排水ポンプによる排水作業を7時間にわたり行いました。
