平成23年7月28日発生災害（阿賀野川水系阿賀野川）【平成25年3月上旬進捗状況】

災害復旧工事の残り4工区は、まもなく全ての工区が工事竣工となります。
この間沿川住民の皆様はじめ関係各位のご理解・ご協力を頂きありがとうございました。

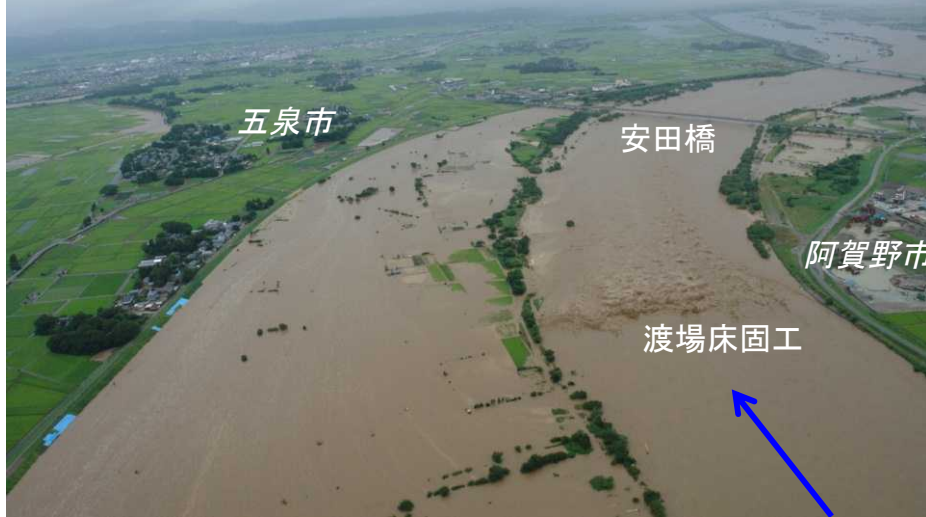
平成23年7月30日出水写真（阿賀野市渡場地先）

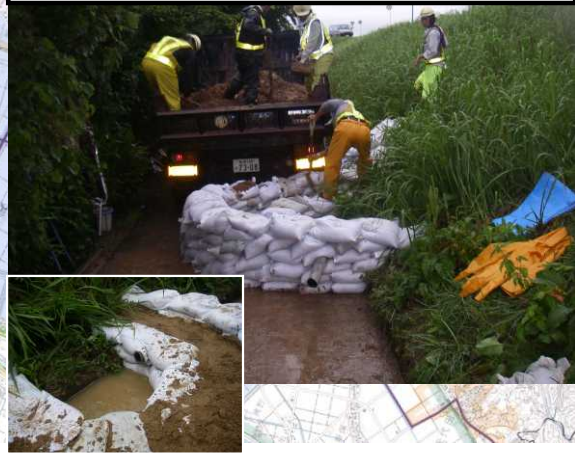
②嘉瀬島地先 堤防漏水、月の輪対応中

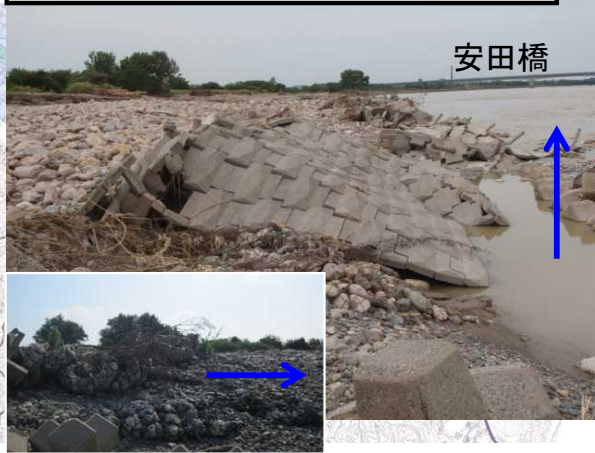
④渡場左岸地先 渡場床固護床工流出

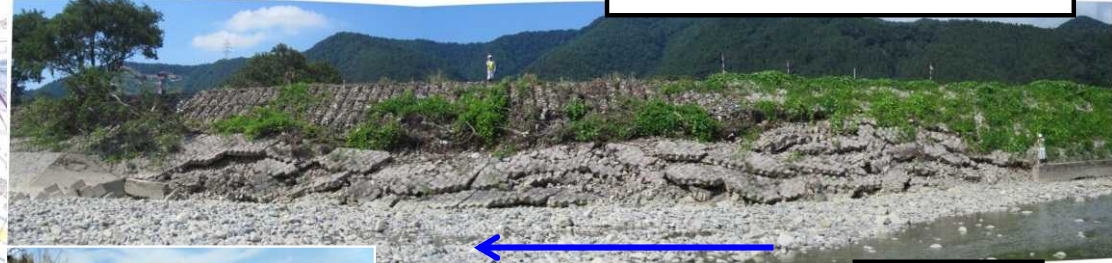
⑥小松地先 低水護岸欠壊

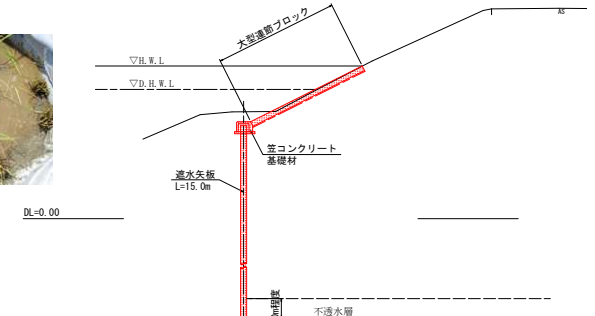
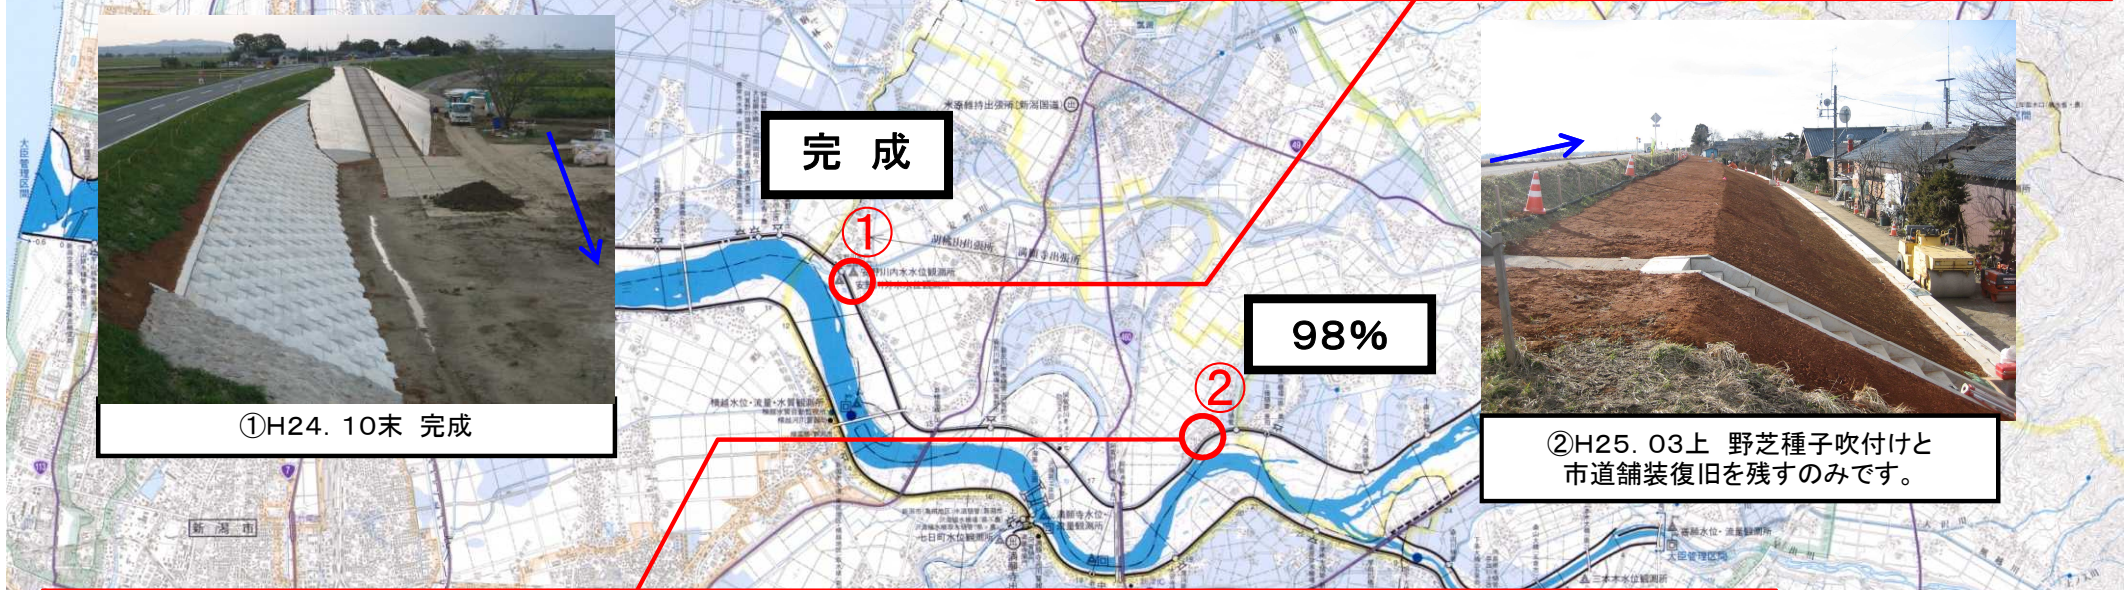
①R11.7K (阿賀野市法柳地先)

・基盤漏水状況

応急対策：釜段工

・災害復旧工法：しゃ水矢板工

①H24. 10末 完成

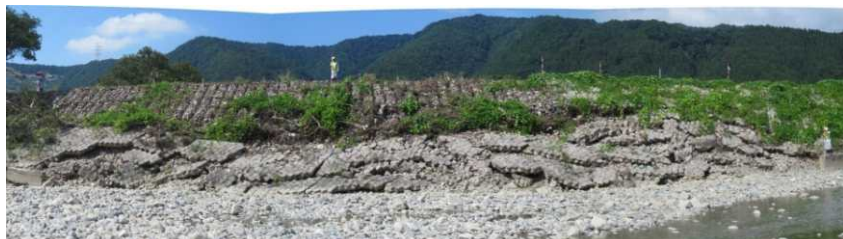
⑥R33.6K (阿賀野市小松地先)

・低水護岸欠壊状況 (全景)

・低水護岸欠壊状況
