# 令和2年度モニタリング調査結果等(速報)

阿賀野川河川事務所

令和2年12月

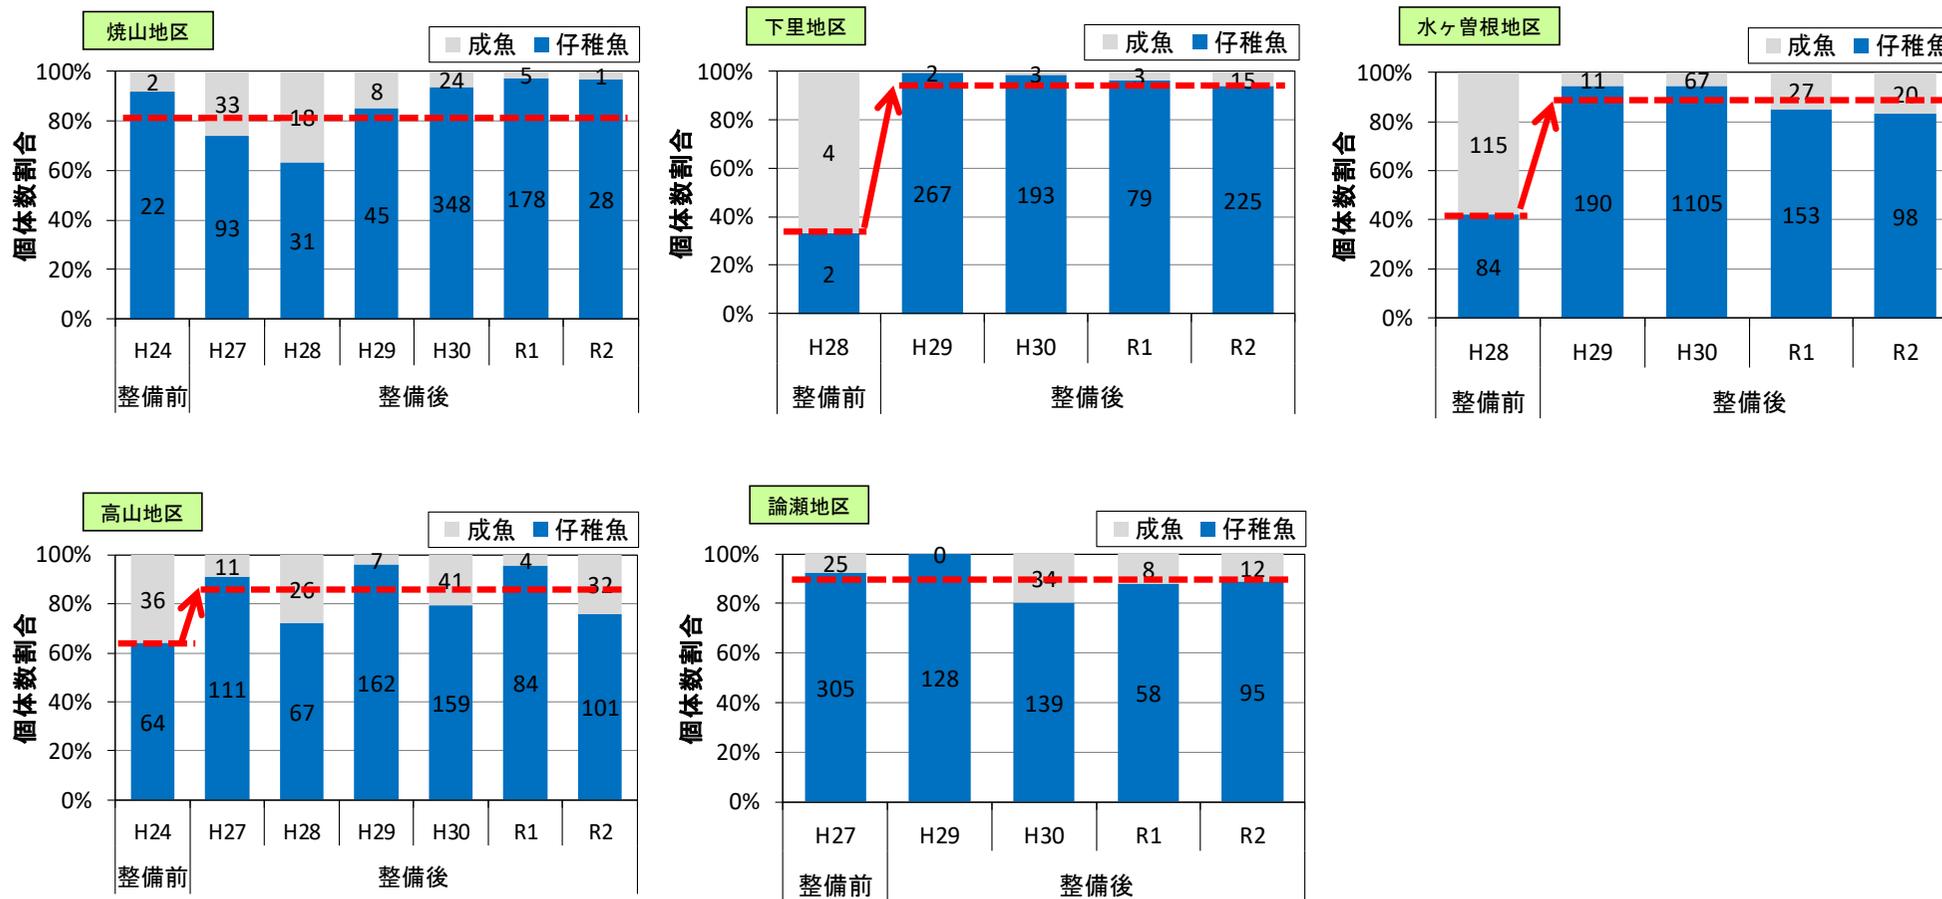
図 整備前後での仔稚魚（在来のコイ科）の割合  
※グラフ内の数字は個体数

- ・ R2年度調査では継続して多くのコイ科仔稚魚※が確認された。 ※5cm以下の小型個体
- ・ 経年的に比較しても成魚より稚魚が多く確認されており、「ゆりかご」としての機能を満たしている。
- ・ 特に下里地区、水ヶ曾根地区では整備前後で稚魚の割合が大きく増加している。

- ・魚類調査結果では、全てのワンドで稚魚の個体数割合が多く、「ゆりかご」としての機能を満たしていた。
- ・焼山地区では、出水後は本川や地下水の水量が増えるため、流入量が増加することが分かった。

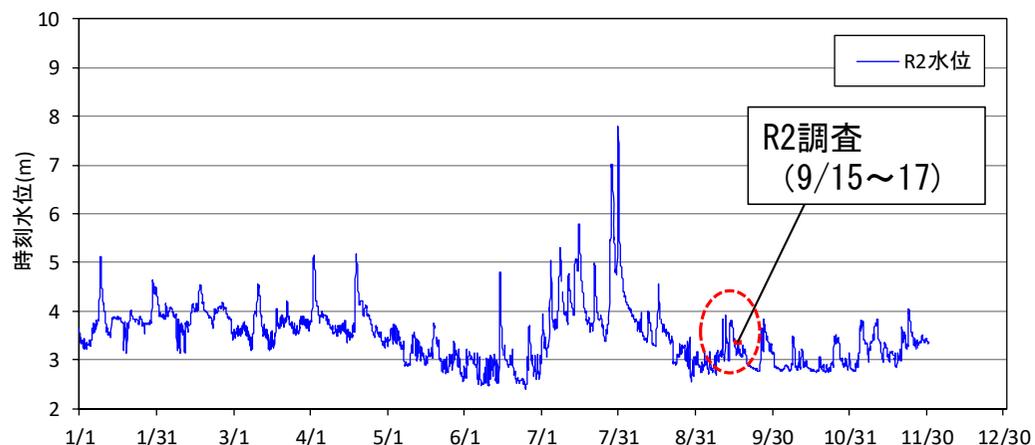
図 R2調査時の流況（満願寺地点）

- ・ R2年度調査は、調査前に増水し、比較的水位が高い状況で調査を実施した。
- ・ 調査の結果、ウグイの仲間等の流れのある場所を好む種が多く確認され、ワンドが出水時の魚類の待避場所として機能している可能性が示唆された。
- ・ また、R2年度調査では指標種のウケクチウグイも多くのワンドで確認された。

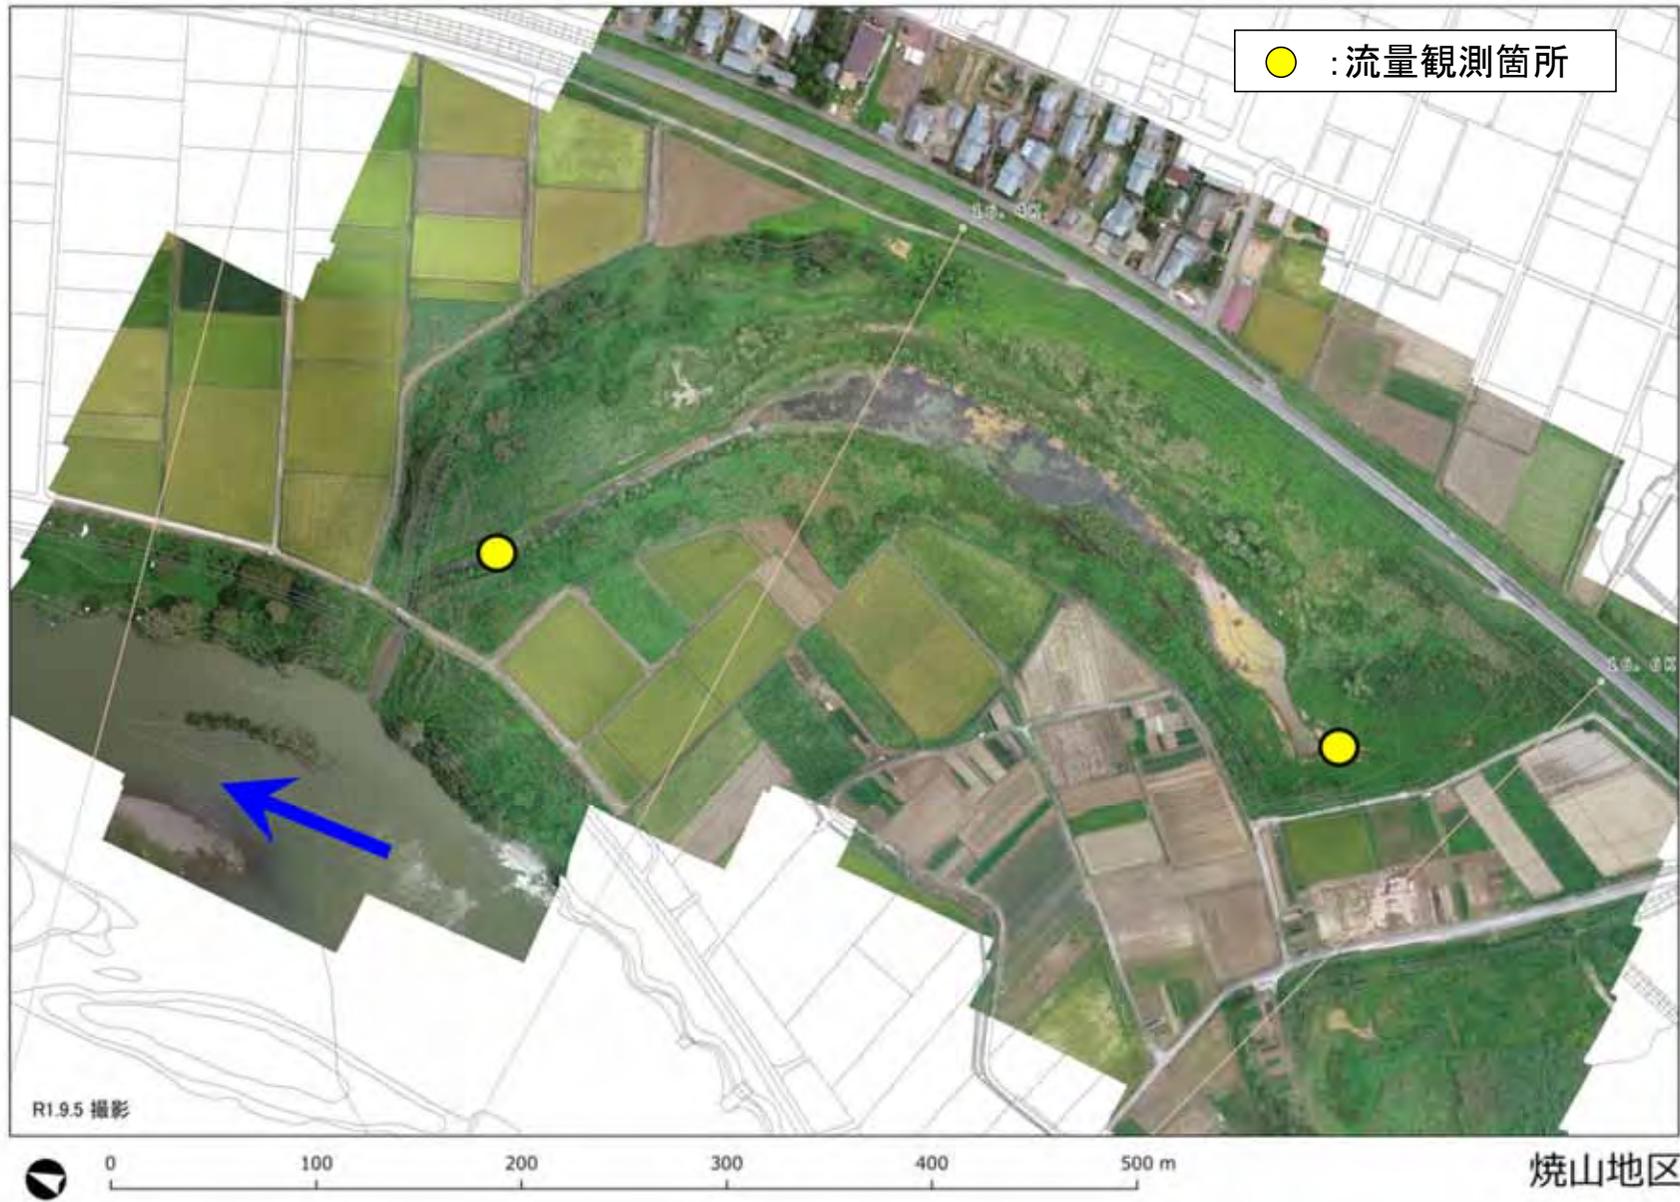
図 湧水量調査位置

- ・ 焼山地区の湧水量を把握するため、導水路出口及びワンド出口において流量観測を実施した。
- ・ 調査は6/1、8/6(出水後)、10/15に実施した。

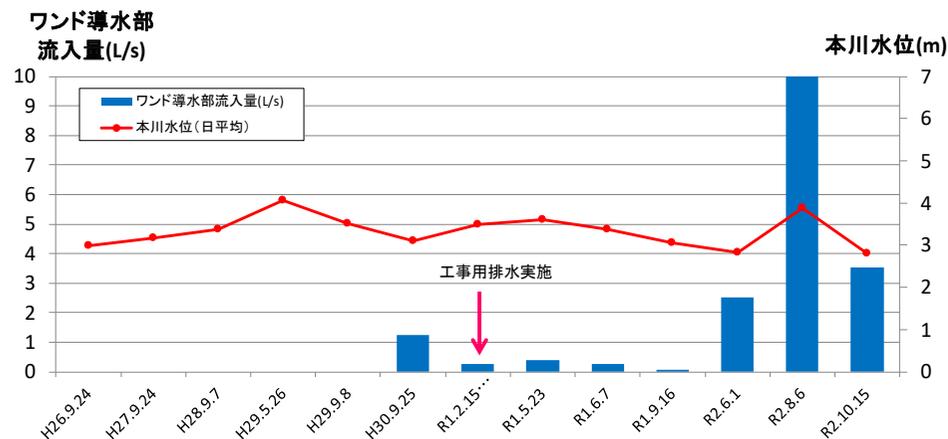
図 ワンド導水部流入量

- ・ 導水部からの流入量は、8月(出水後)で45.3L/sと多くの流入量を記録した。これは直前の降雨に伴う出水により阿賀野川本川や地下を流れる水の量が増えたためと考えられる。
- ・ ワンド出口の流出量については、出水後の8月を除き概ね例年並みの流出量であった。

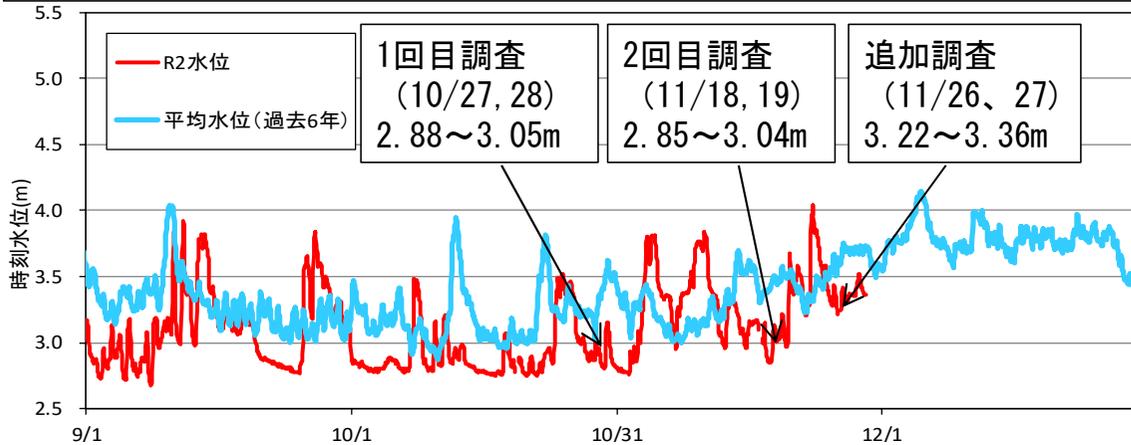
図 調査時の本川水位(満願寺水位観測所)

- ・R1調査で確認できなかった本川水位T.P. 3.5m以下での遡上改善効果の確認を行う。  
⇒水位の低い10月中旬に1回目調査を実施
- ・R1調査に引き続き、データの蓄積を行う。  
⇒近隣河川のサケ遡上状況を勘察し、遡上のピークである11月中下旬に2回目及び3回目※調査を実施

※3回目調査は2回目調査時の本川水位が低い状況(T.P. 3.0m)であったため追加して実施した。

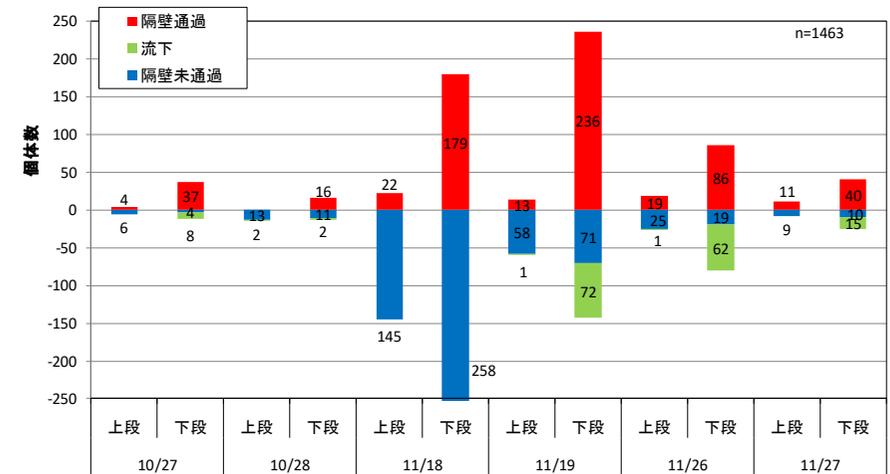
図 調査日別の遡上結果

- ・R2調査の結果、3回の調査で計1,463例のサケの行動が確認された。
- ・全体的に隔壁下段のサケの通過率が高く、隔壁上段は通過率が低かった。
- ・水位が低い条件(T.P. 3.0m以下)では、樋門ゲートからの流量が少なくなり、越流水深が確保されず、隔壁の越流水の流れがほぼ垂直落下に近くなり、サケが遡上しにくい条件になっていたものと考えられる。

本川水位	3.03m	2.91m	2.86m	3.03m	3.23m	3.33m
------	-------	-------	-------	-------	-------	-------

※水位は調査時間(9時~16時)の平均水位

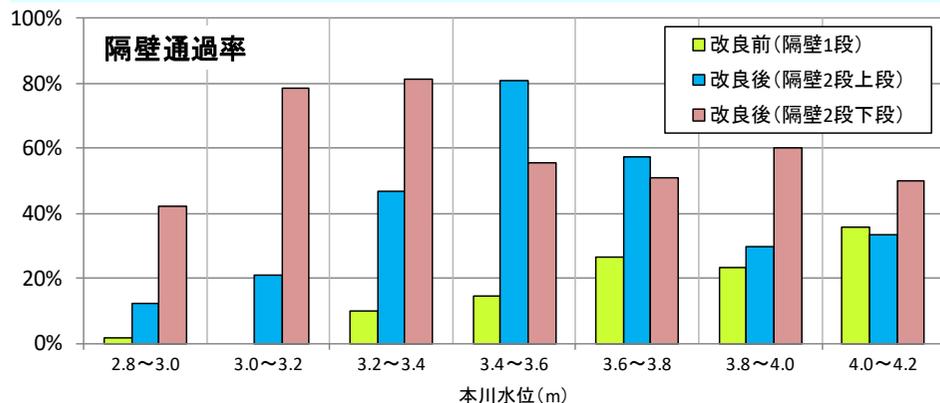
図 改良前後の隔壁通過率

- ・ 魚道通過率を改良前後で比較すると、T.P. 4.0m以下では改良前に比べ改善されており、 T.P. 3.6mから T.P. 3.8mの範囲では、上下段ともに通過率が50%を上回っている。(左下図)
- ・ 一方で、改良後の隔壁では上下段で通過率が異なり、特に上段はT.P. 3.0m未満ではほとんどのサケが遡上できない状況が確認された。(右下図)
- ・ 隔壁の上下段を比較すると、下段は上段で生じた揺動等により越流水深が大きくなり、流速も緩和されることで遡上しやすくなるものと考えられる。(右下イメージ図)

- ・R2年度はサクラマスの遡上数が少なく、サクラマスは確認できなかった。
- ・魚道通過率を改良前後で比較すると、T.P.4.0m以下では改良前に比べ改善されており、T.P.3.6mからT.P.3.8mの範囲では、上下段ともに通過率が50%を上回っている。
- ・一方で、改良後の隔壁では上下段で通過率が異なり、特に上段はT.P.3.0m未満ではほとんどのサケが遡上できない状況が確認された。

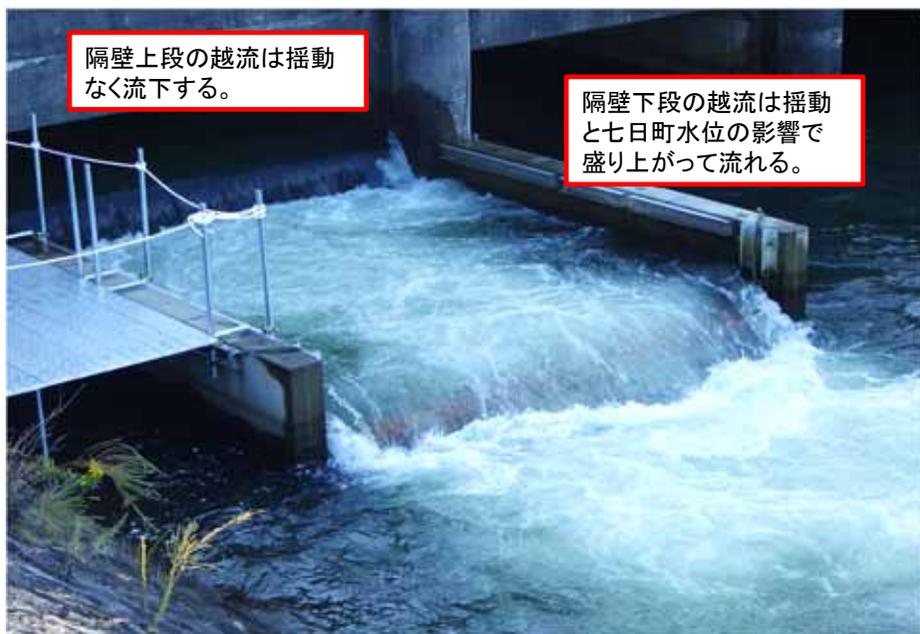
写真 隔壁上下段の越流状況

隔壁上段の越流は垂直に近い状況であった。(写真は本川水位2.93m時)

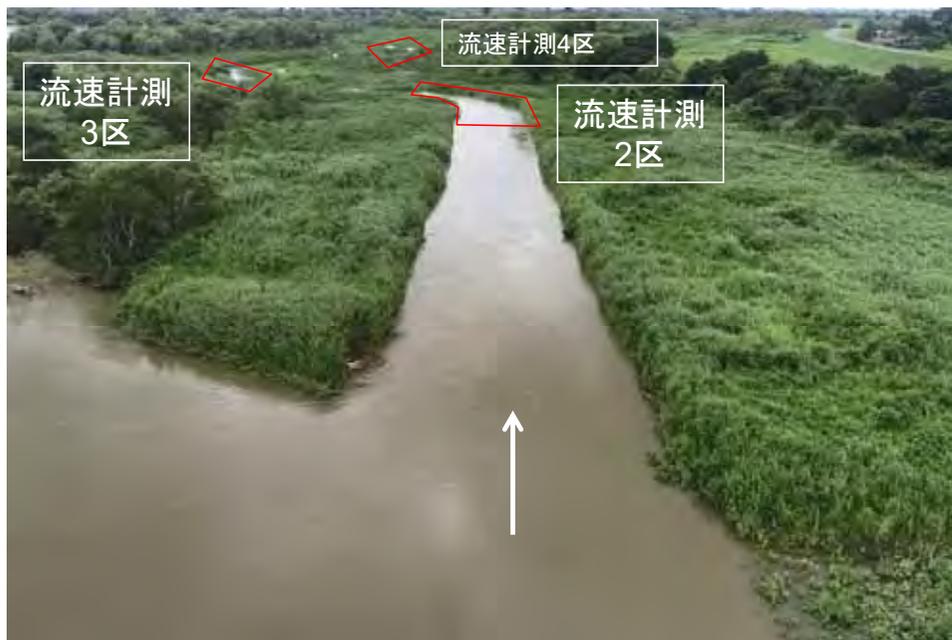
令和2年7月16日 出水時

- ・ 令和2年7月の出水について、表面流速を動画解析した結果、7/16は流量約1,500m<sup>3</sup>/s時に流速0.7~1.1m/s、7/29では流量約3,100m<sup>3</sup>/s時に流速1.6~2.0m/sであった。
- ・ ピーク時流速は計算と実績で同程度であり、同様の掃流力を発生しているものと推察できる。

撮影時刻: R2/7/16 12:40 ~ 12:51  
撮影時流量: 1,540m<sup>3</sup>/s

第1水路  
2工区: 0.99 ~ 1.15m/s  
3工区: 0.84 ~ 0.95m/s  
4工区: 0.73 ~ 0.81m/s

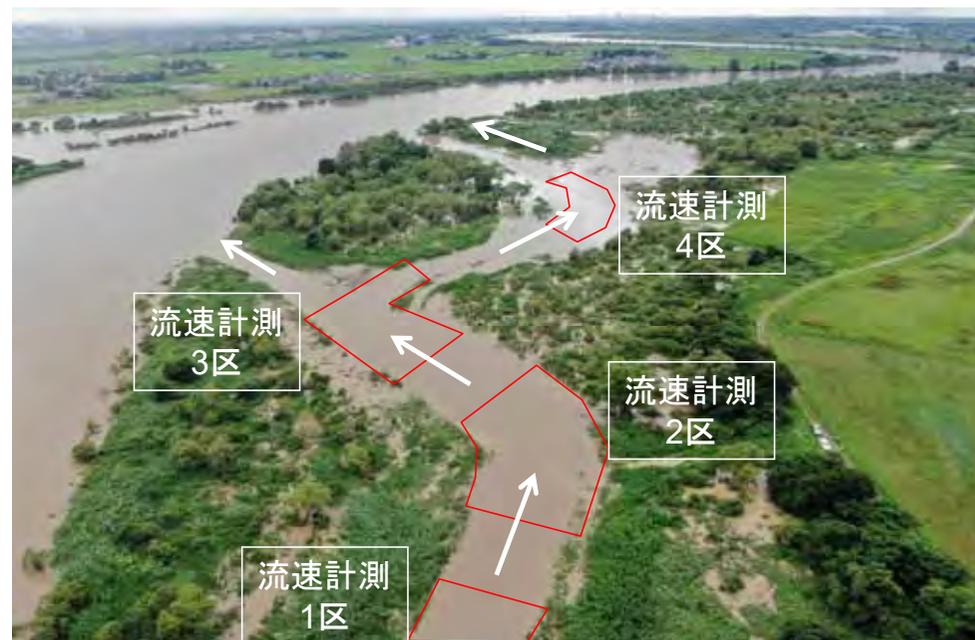
令和2年7月29日 出水時

撮影時刻: R2/7/29 13:36 ~ 14:26  
撮影時流量: 3,145m<sup>3</sup>/s

第1水路  
1工区: 2.00 ~ 2.04m/s  
2工区: 2.00 ~ 2.05m/s  
3工区: 1.60 ~ 1.66m/s  
第2水路  
4工区: 1.58 ~ 1.66m/s

計算	実測
第1水路	2.07	2.05程度
第2水路	1.59 ~1.68	1.66程度

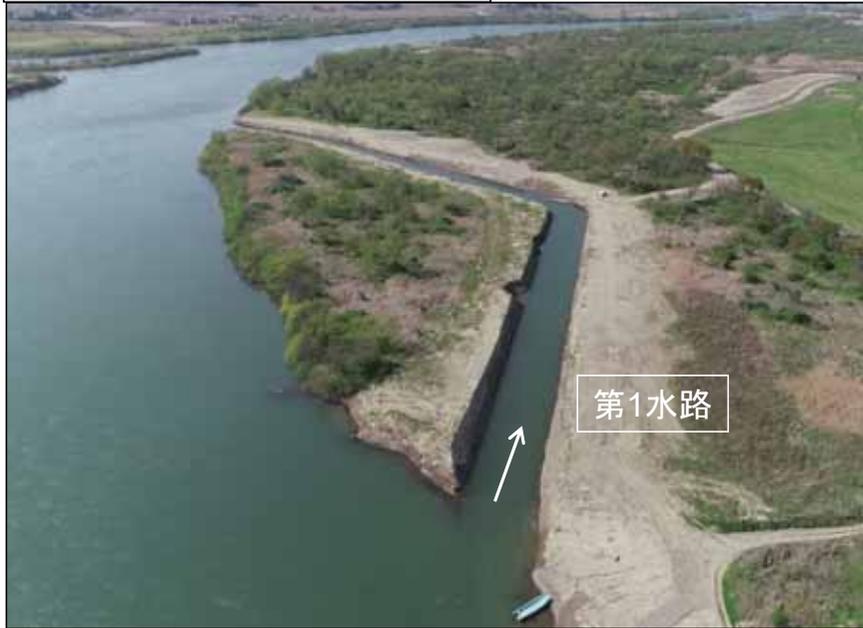
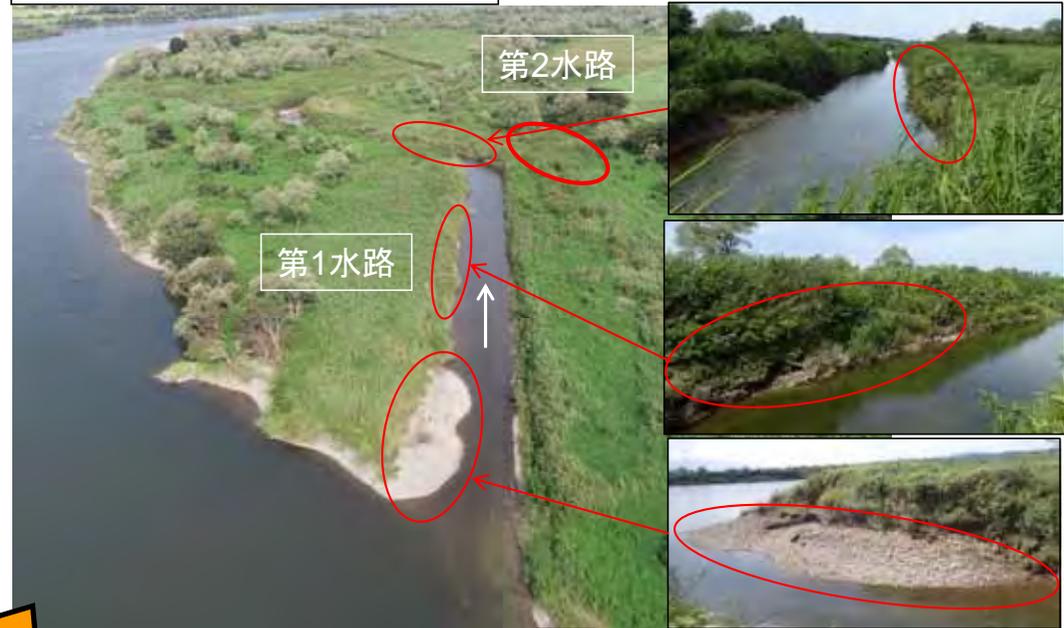
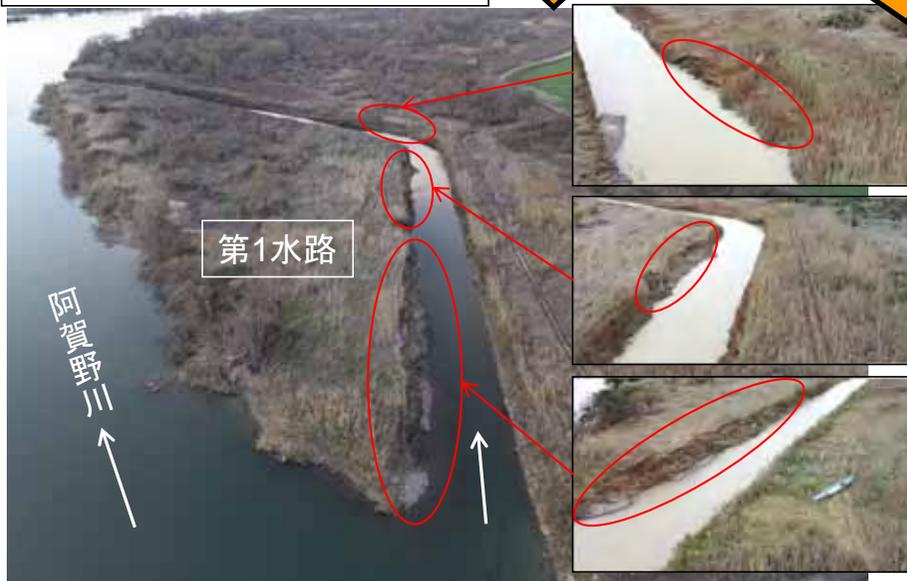
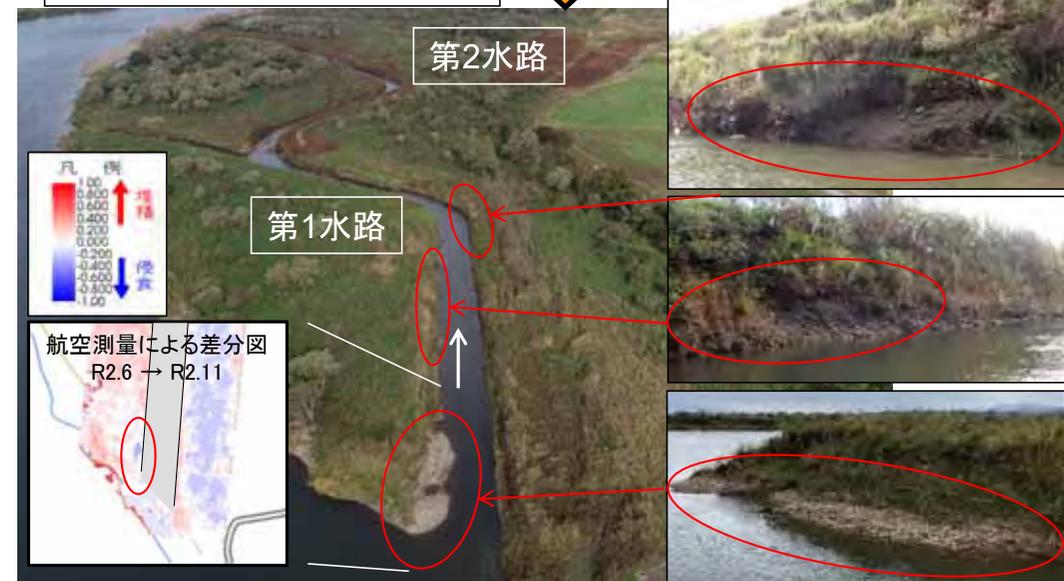
第1水路は、整備後2ヶ年で全体的な河岸侵食はみられなかった。

第1水路整備直後 R1.4.22

令和2年 7月出水後 R2.9.16

令和元年 出水期後 R1.12.10

令和2年 出水期後 R2.11.6

- ・第1水路は、整備後2ヶ年で河岸侵食が進行し、水路入口部等の礫河原の再生を確認した。
- ・第2水路は、整備後1ヶ年で1回の出水(R2年7月)があり、掘削水路の河岸侵食を確認した。

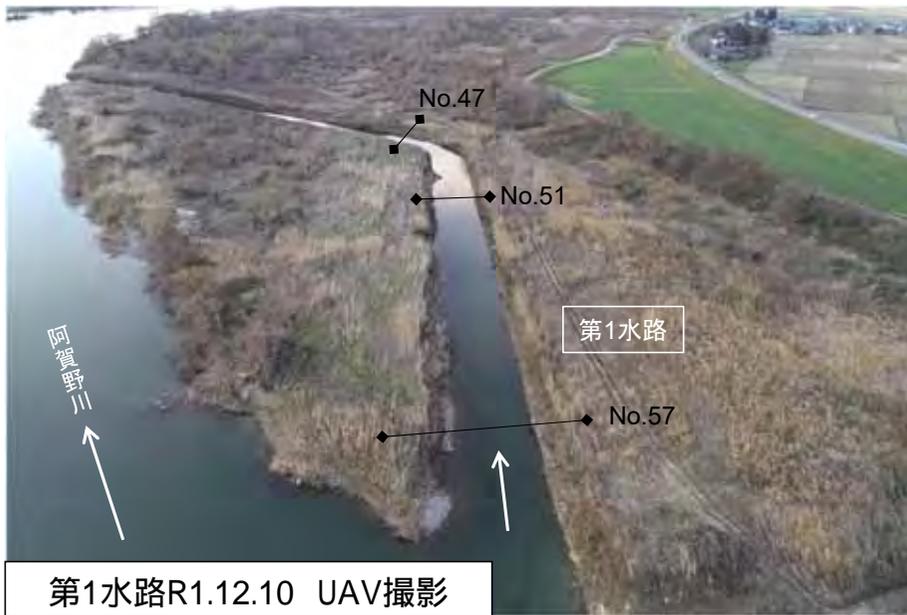
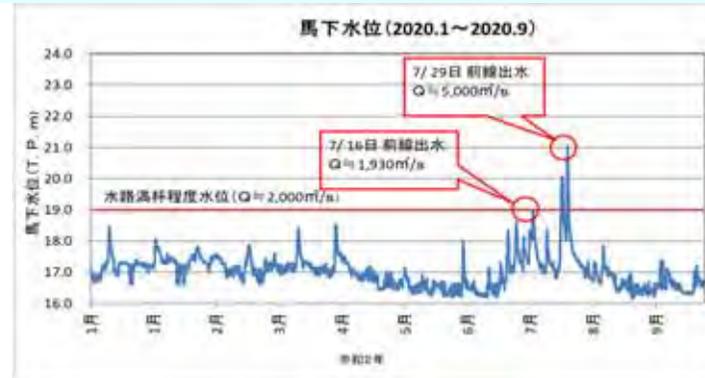
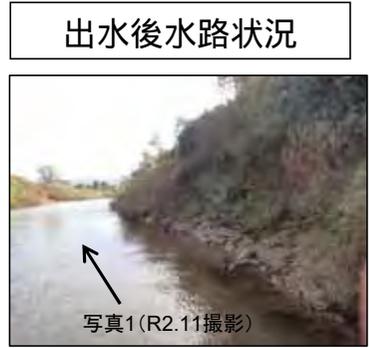
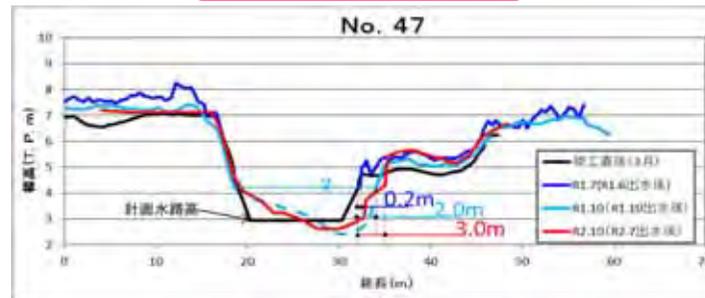
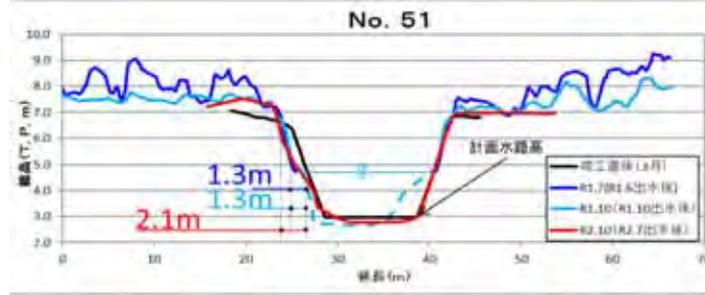
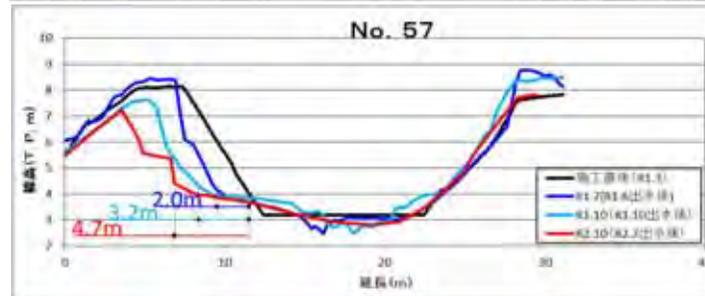
断面変化状況

- 整備後2カ年で水路入口で最大4.7mの侵食があり、昨年度からの侵食は0.8~1.5mであった。

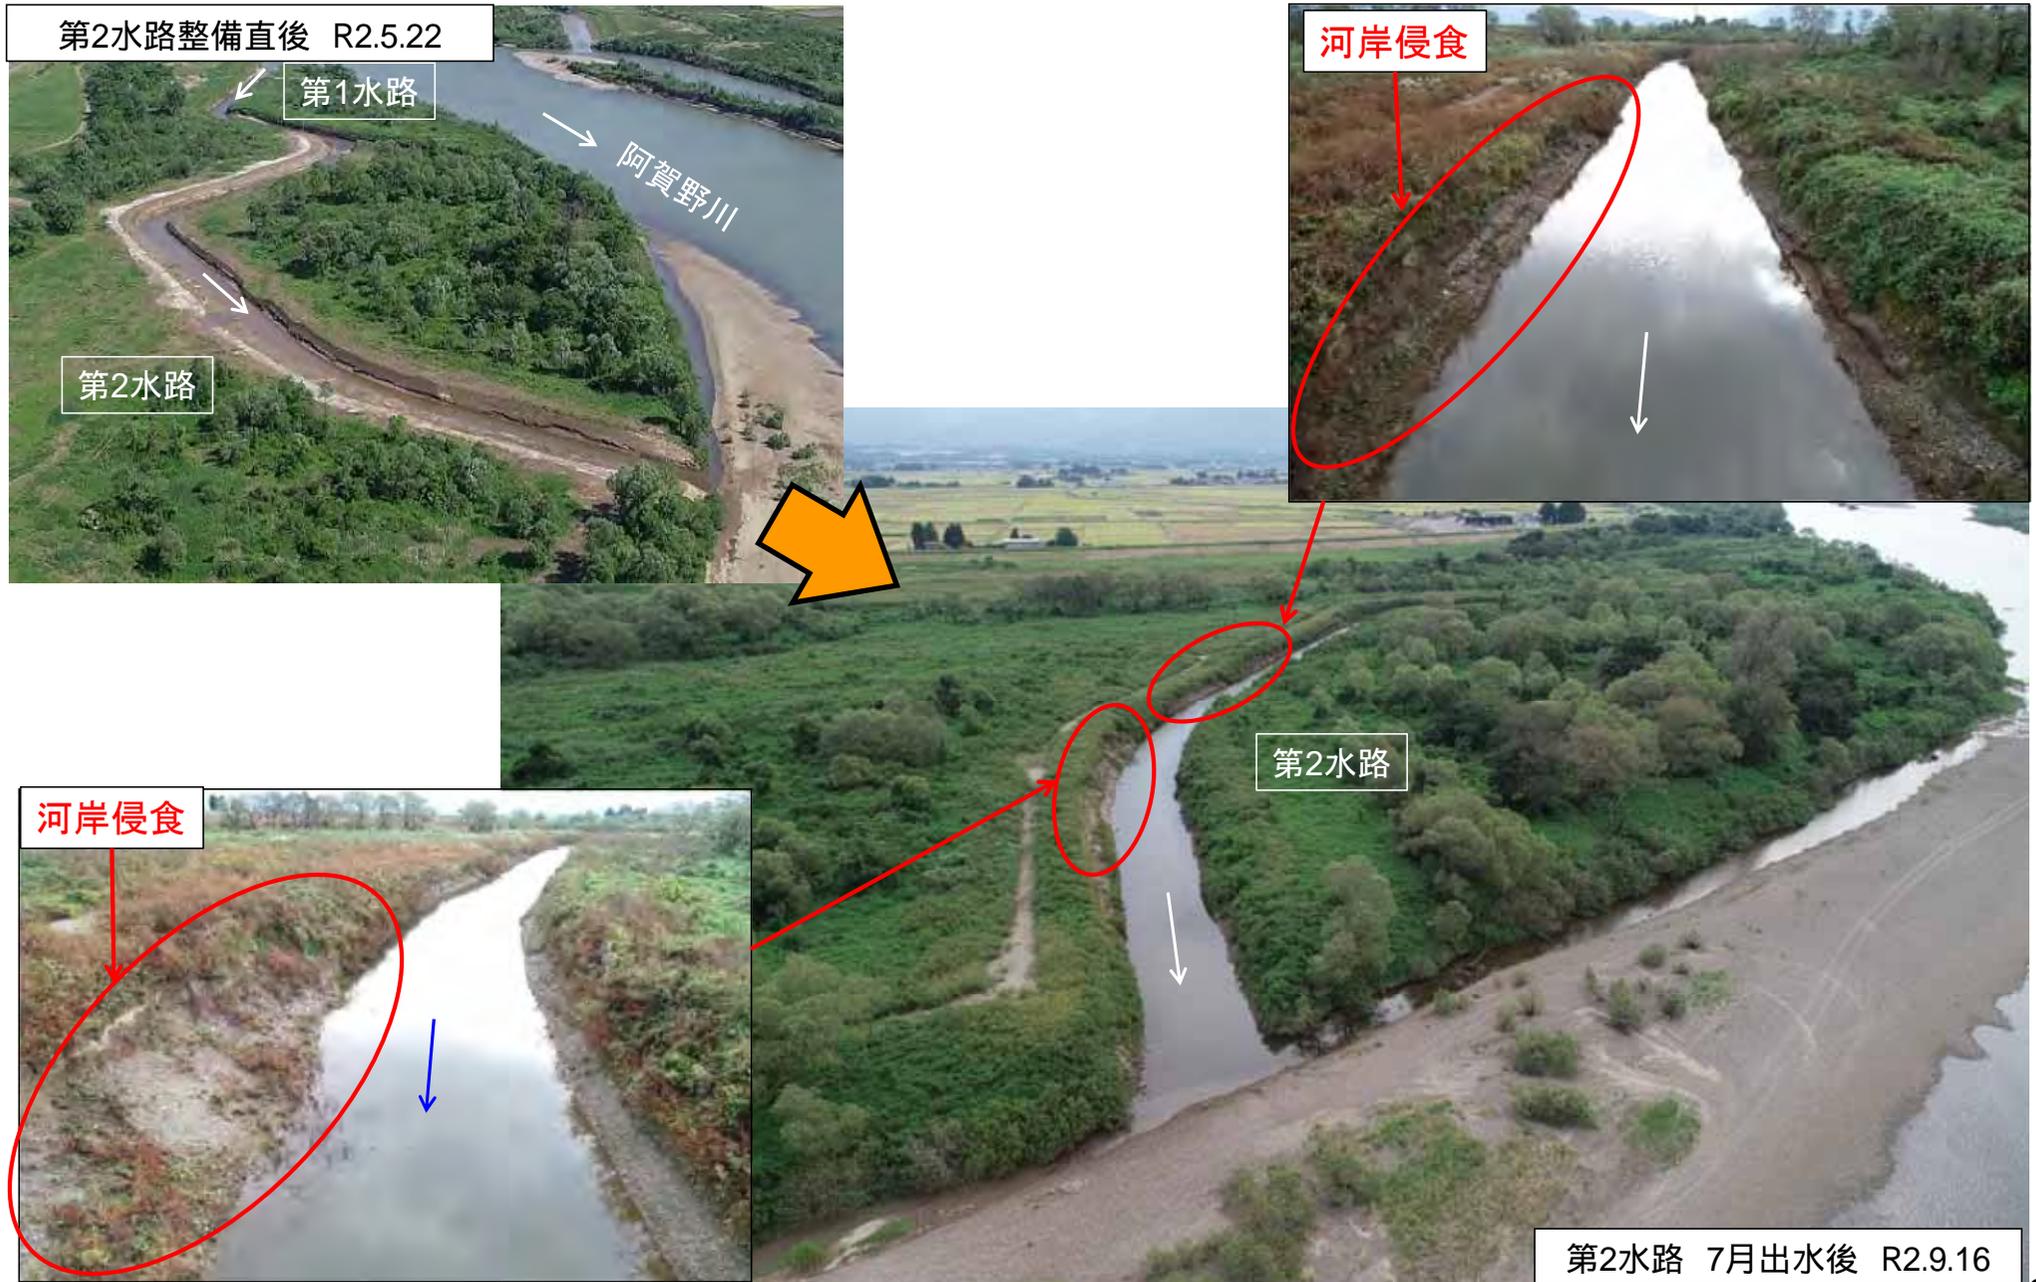
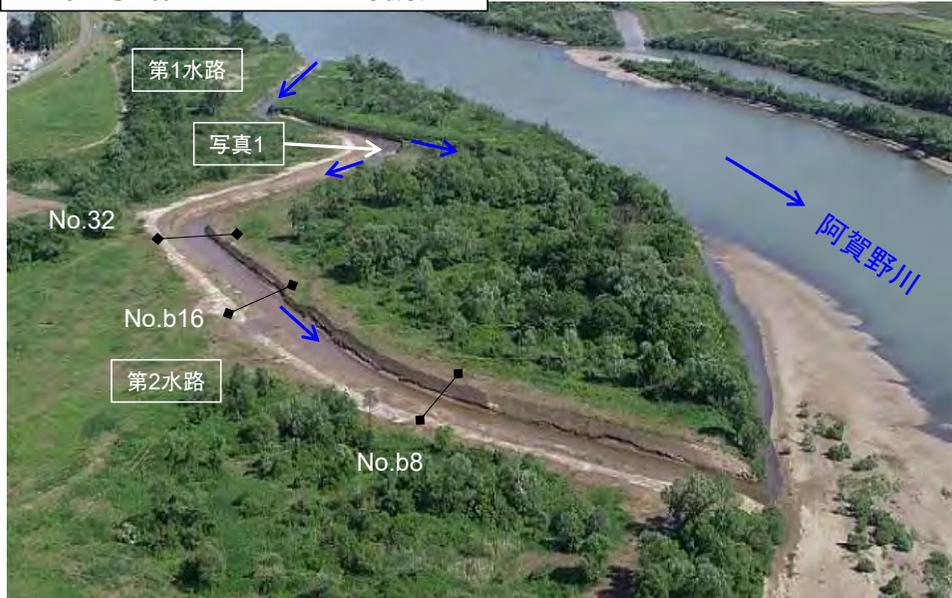
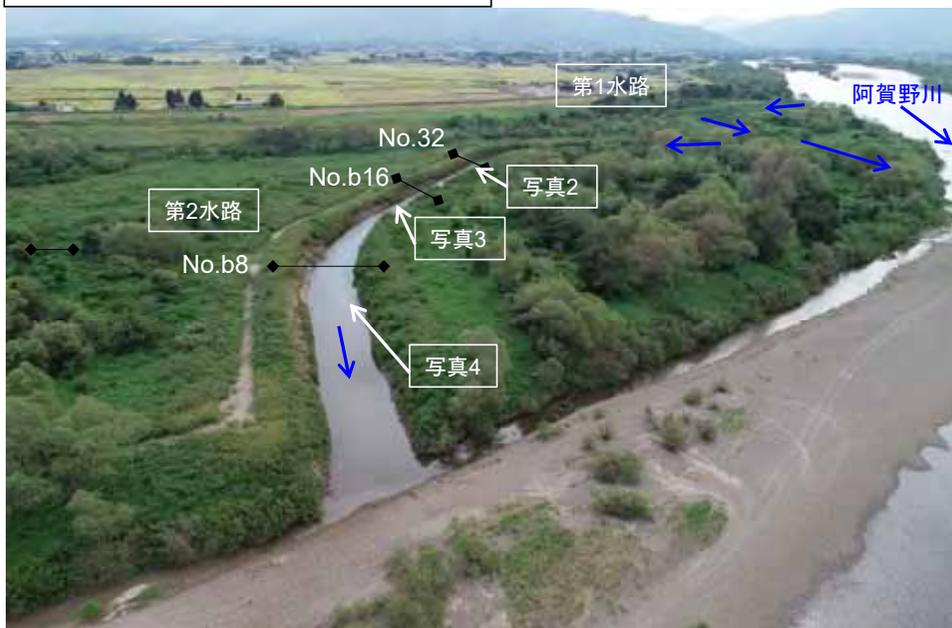
- 第2水路は、整備後に1回の出水（令和2年7月）があり、部分的に右岸側に侵食がみられるが、全体的な侵食はみられない。

- ・ 侵食は、令和2年7月出水後、0.5~1.0m程度であった。

第2水路R2.5.22 UAV撮影

第2水路R2.11.6 UAV撮影

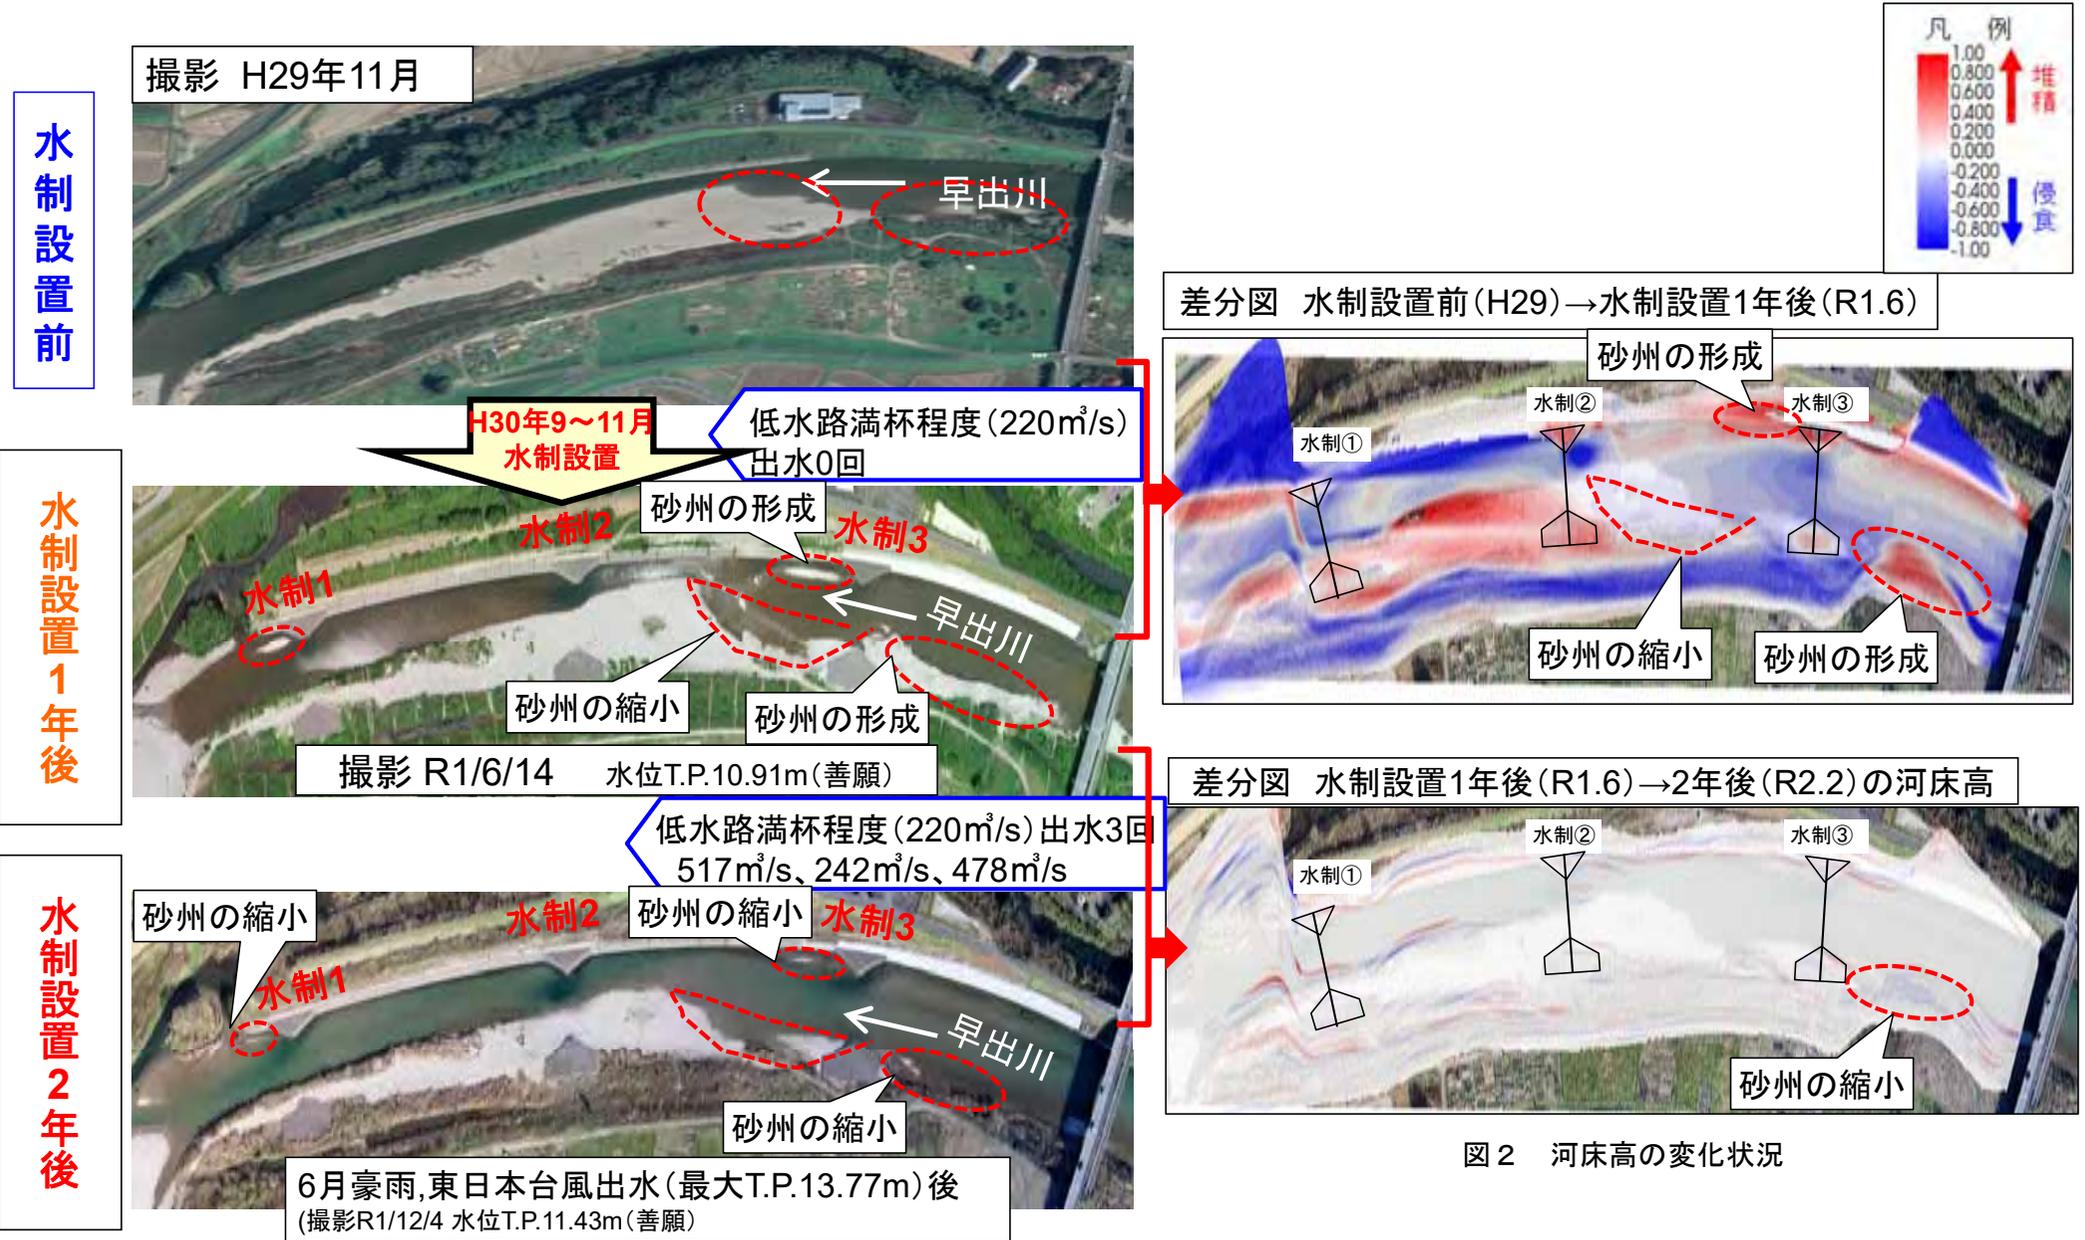
図1 整備前後での河床変動状況

- ・ 水制設置前後の変化が大きく、特に最上流の水制の周辺で、砂州の形成や縮小といった変化が生じている。なお、その後の変化は、小さい。

- ・水制設置前後の変化が大きく、特に最上流の水制の対岸にて、河原の縮小や砂礫の堆積が生じている。
- ・整備後に魚類の多様性指数が増加した。

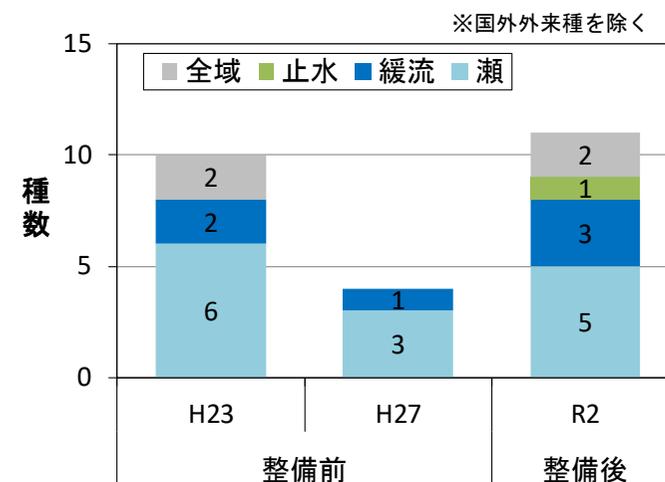
図 確認種数の比較

- ・ H27年度と比較すると、R2年度は種数、個体数ともに増加した。
- ・ H23年度と比較すると、R2年度は種数は同程度、個体数は減少したが、多様度指数は増加した。

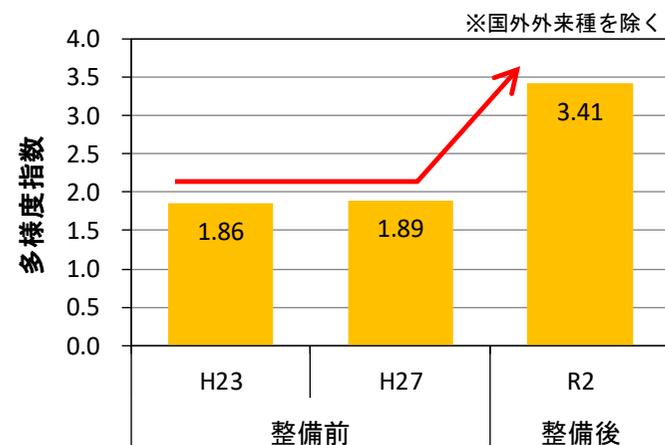
図 多様度指数の比較

$$H' = -\sum_{i=1}^S P_i \cdot \log_2 P_i$$

※S は種数、Pi は i 番目の種類の個体数が総個体数N に占める割合を示し、Pi=ni/N。
