# 令和2年度モニタリング調査結果

1. モニタリング実施状況
2. ワンド等湿地の再生
3. 連続性の確保
4. 砂礫河原の再生
5. 流れの多様性の再生

阿賀野川河川事務所

令和3年3月

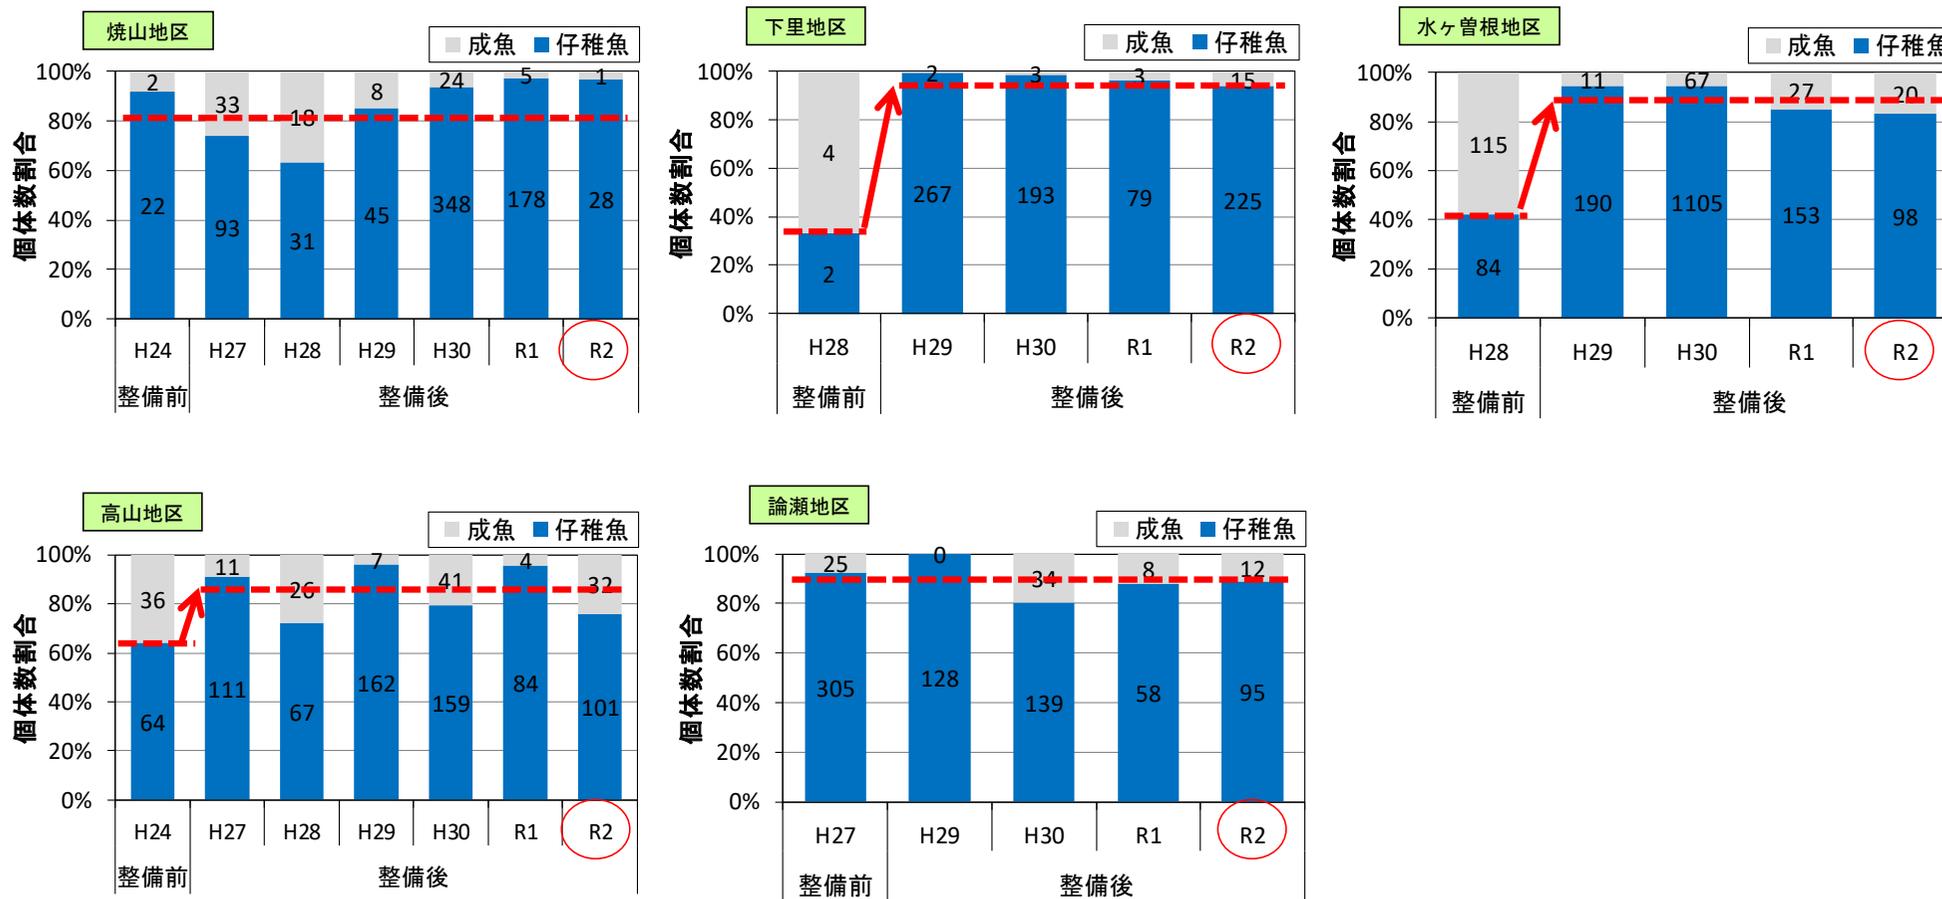
図 整備前後での仔稚魚（在来のコイ科）の割合  
※グラフ内の数字は個体数

- ・ R2年度調査では継続して多くのコイ科仔稚魚※が確認された。 ※5cm以下の小型個体
- ・ 経年的に比較しても成魚より稚魚が多く確認されており、令和元年東日本台風に伴う出水（馬下地点；8,760m<sup>3</sup>/s：戦後3位）後においても、「ゆりかご」としての機能を維持し続けている
- ・ 特に下里地区、水ヶ曾根地区では整備前後で稚魚の割合が大きく増加

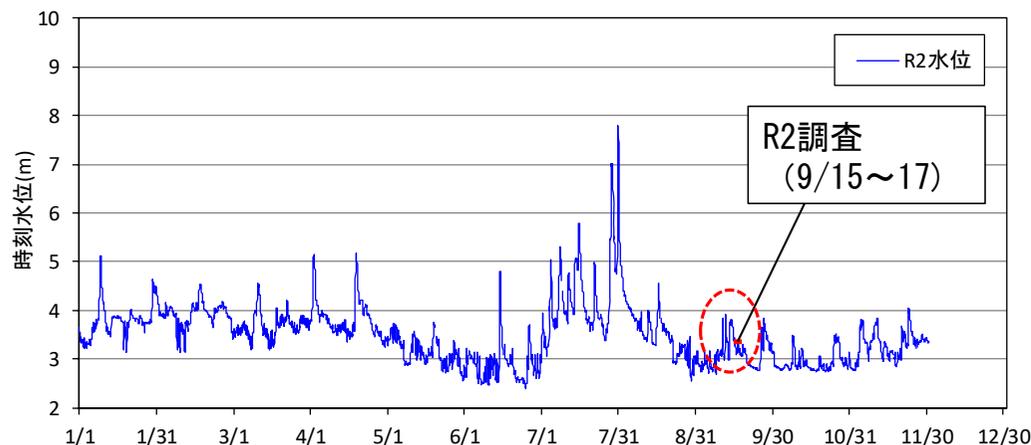
図 R2調査時の流況（満願寺地点）

- ・ R2年度調査は、調査前に増水し、比較的水位が高い状況での調査であった
- ・ 調査の結果、ウグイの仲間等の流れのある場所を好む種が多く確認され、指標種のウケクチウグイも多くのワンドで確認
- ・ ワンドが出水時の魚類の待避場所として機能していることが示唆され、改めてワンドの重要性、多様性を育む場としてワンドが期待されることを確認

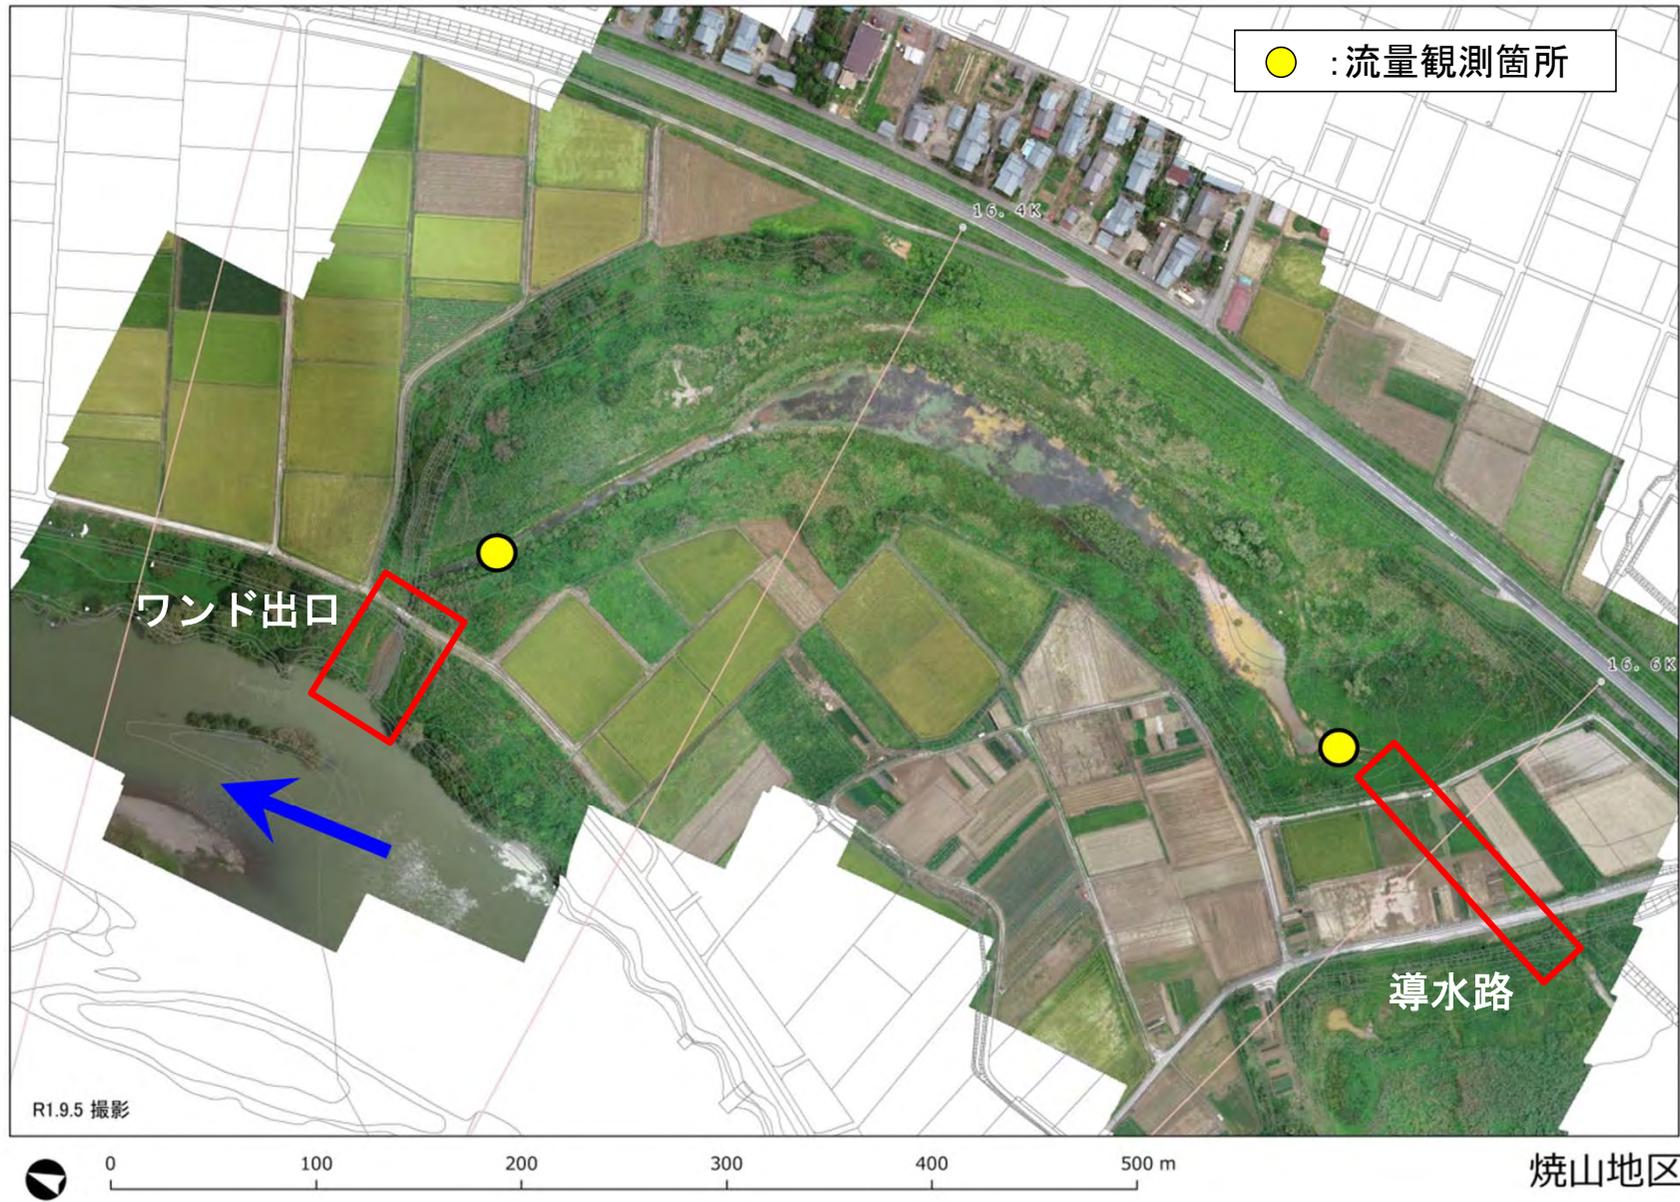
図 湧水量調査位置  
10

- ・ 焼山地区の湧水量を把握するため、導水路出口及びワンド出口において流量観測を、6/1、8/6(出水後)、10/15に実施

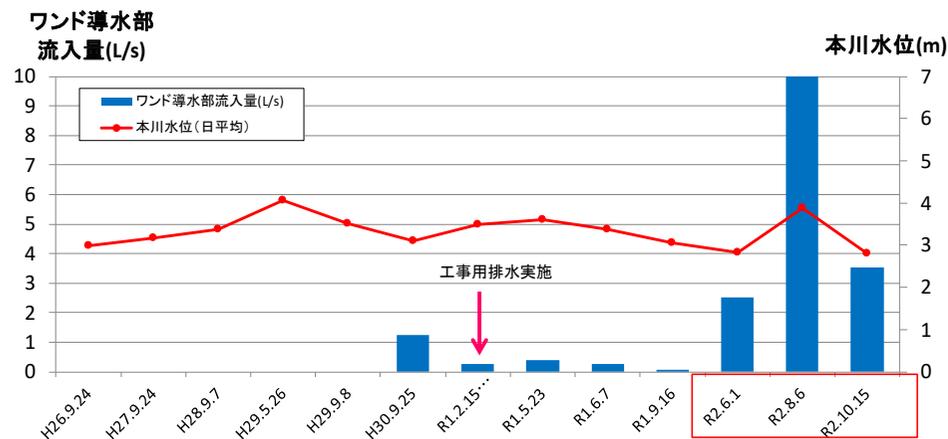
図 ワンド導水部流入量

- ・ 導水部からの流入量は、8月(出水後)で45.3L/sと多くの流入量を記録。これは直前の降雨に伴う出水により阿賀野川本川や地下を流れる水の量が増えたためと考えられる
- ・ ワンド出口の流出量については、出水後の8月を除き概ね例年並みの流出量であった

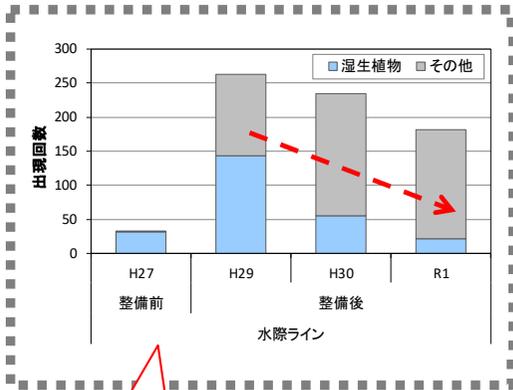
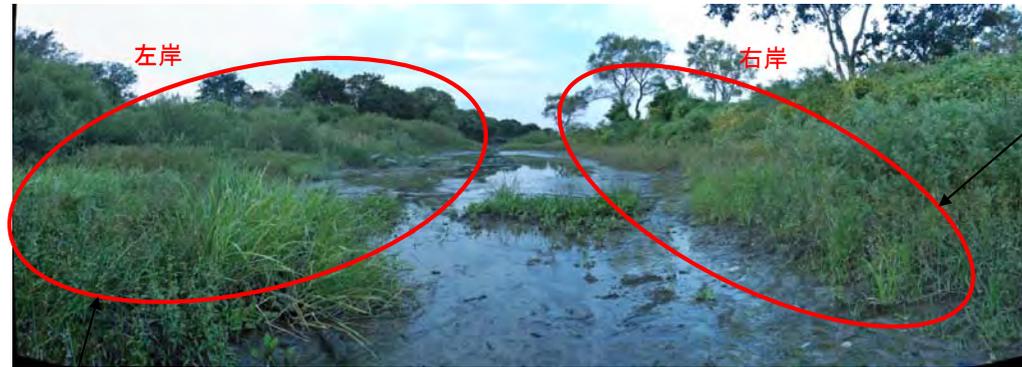
論瀨ワンド上流端より

- ・ 論瀨地区では湿生植物の減少が見られており、その要因を把握するため現地踏査を実施
- ・ 踏査の結果、論瀨地区は砂礫質(右岸)と粘土質(左岸)の底質の異なる多様な環境が創出されていることが分かった。
- ・ 調査ライン(右岸)の底質は砂礫質であり、メマツヨイグサ等砂礫地に生育する種が確認されている。
- ・ 粘土質の左岸では湿地環境が保たれ、水際には稚魚の生息場となるマコモ、ヨシ等湿生植物が生育している。

論瀨地区では湿生植物の割合が減少しており、乾燥化の傾向がみられていた。

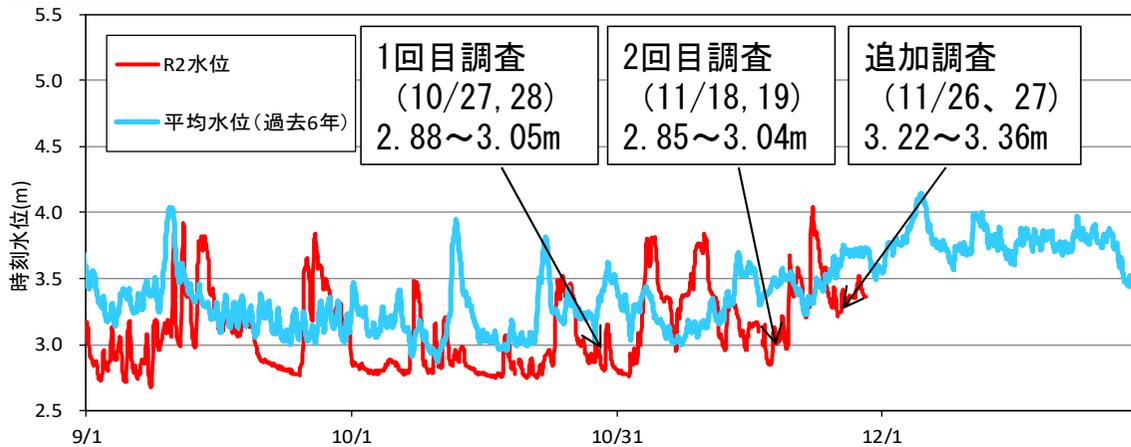
図 調査時の本川水位 (満願寺水位観測所)

- R1調査で確認できなかった本川水位T.P. 3.5m以下での遡上改善効果の確認  
⇒水位の低い10月中旬に1回目調査を実施
- R1調査に引き続き、データの蓄積  
⇒近隣河川のサケ遡上状況を勘案し、遡上のピークである11月中下旬に2回目及び3回目※調査を実施

※3回目調査は2回目調査時の本川水位が低い状況 (T.P. 3.0m) であったため追加して実施した。

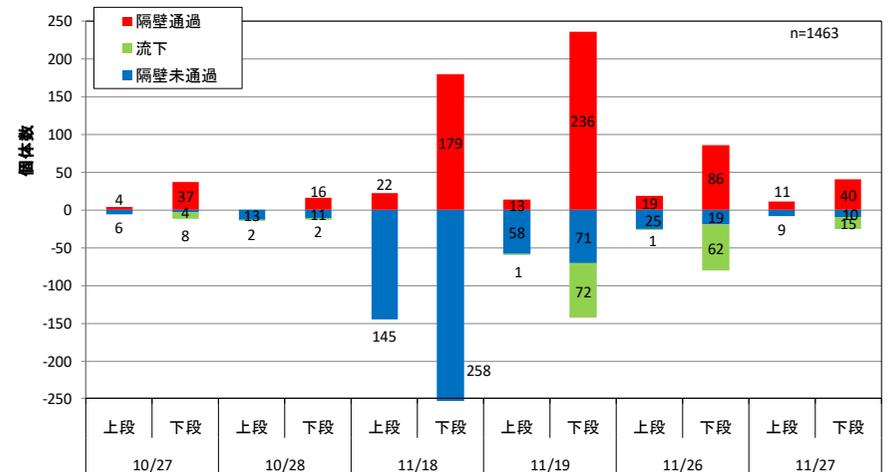
図 調査日別の遡上結果

- R2調査の結果、3回の調査で計1,463例のサケの行動を確認
- 全体的に隔壁下段のサケの通過率が高く、隔壁上段は通過率が低かった

- 本川水位が低い条件 (T.P. 3.0m以下) では、樋門ゲートからの流量が少なくなり、越流水深が確保されず、隔壁の越流水の流れがほぼ垂直落下に近くなり、サケが遡上しにくい条件になっていたものと考えられる

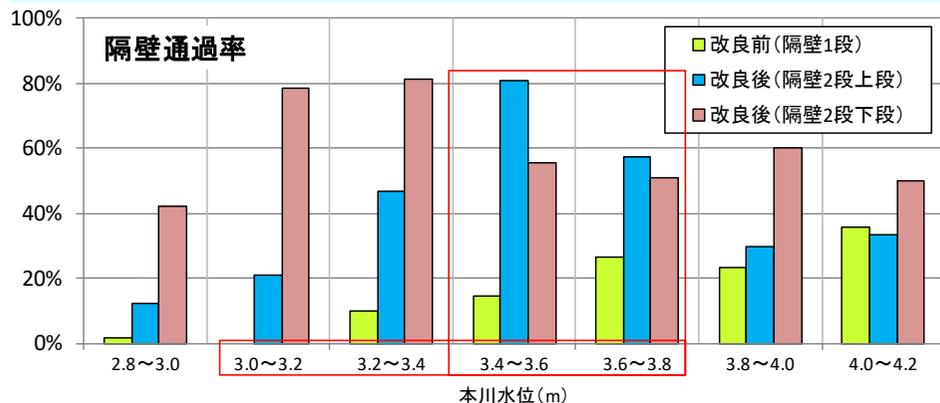
図 本川水位と改良前後の隔壁通過率

- ・ 魚道通過率を改良前後で比較すると、本川水位T.P. 4.0m以下では改良前に比べ改善されており、本川水位T.P. 3.4mからT.P. 3.8mの範囲では、上下段ともに通過率が50%を上回っている
- ・ 一方で、改良後の隔壁では上下段で通過率が異なり、特に上段は本川水位T.P. 3.0m未満ではほとんどのサケが遡上できない状況が確認された
- ・ 隔壁の上下段を比較すると、下段は上段で生じた揺動等により越流水深が大きくなり、流速も緩和されることで遡上しやすくなるものと考えられる

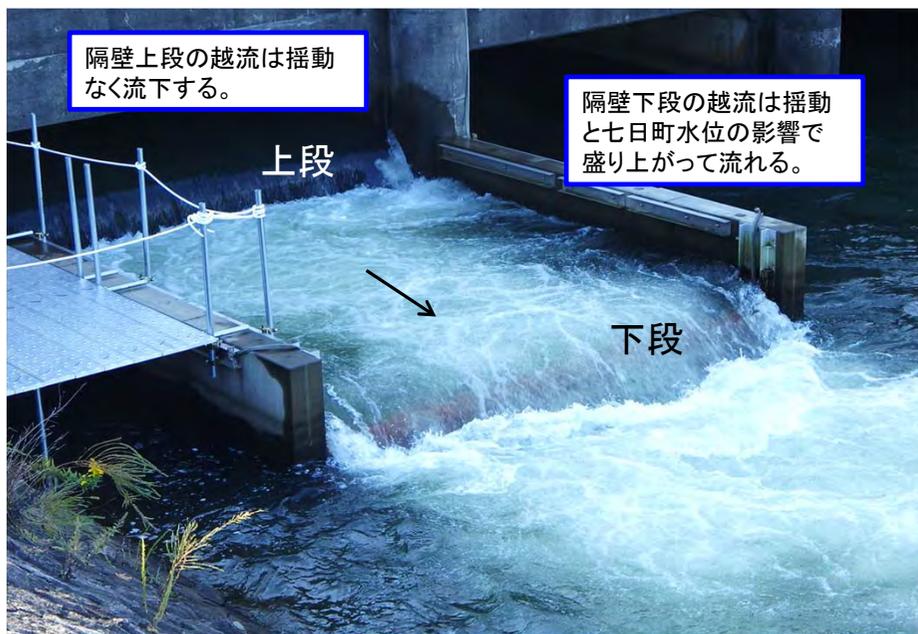
写真 隔壁上下段の越流状況

隔壁上段の越流は垂直に近い状況であった。(写真は本川水位2.93m時)

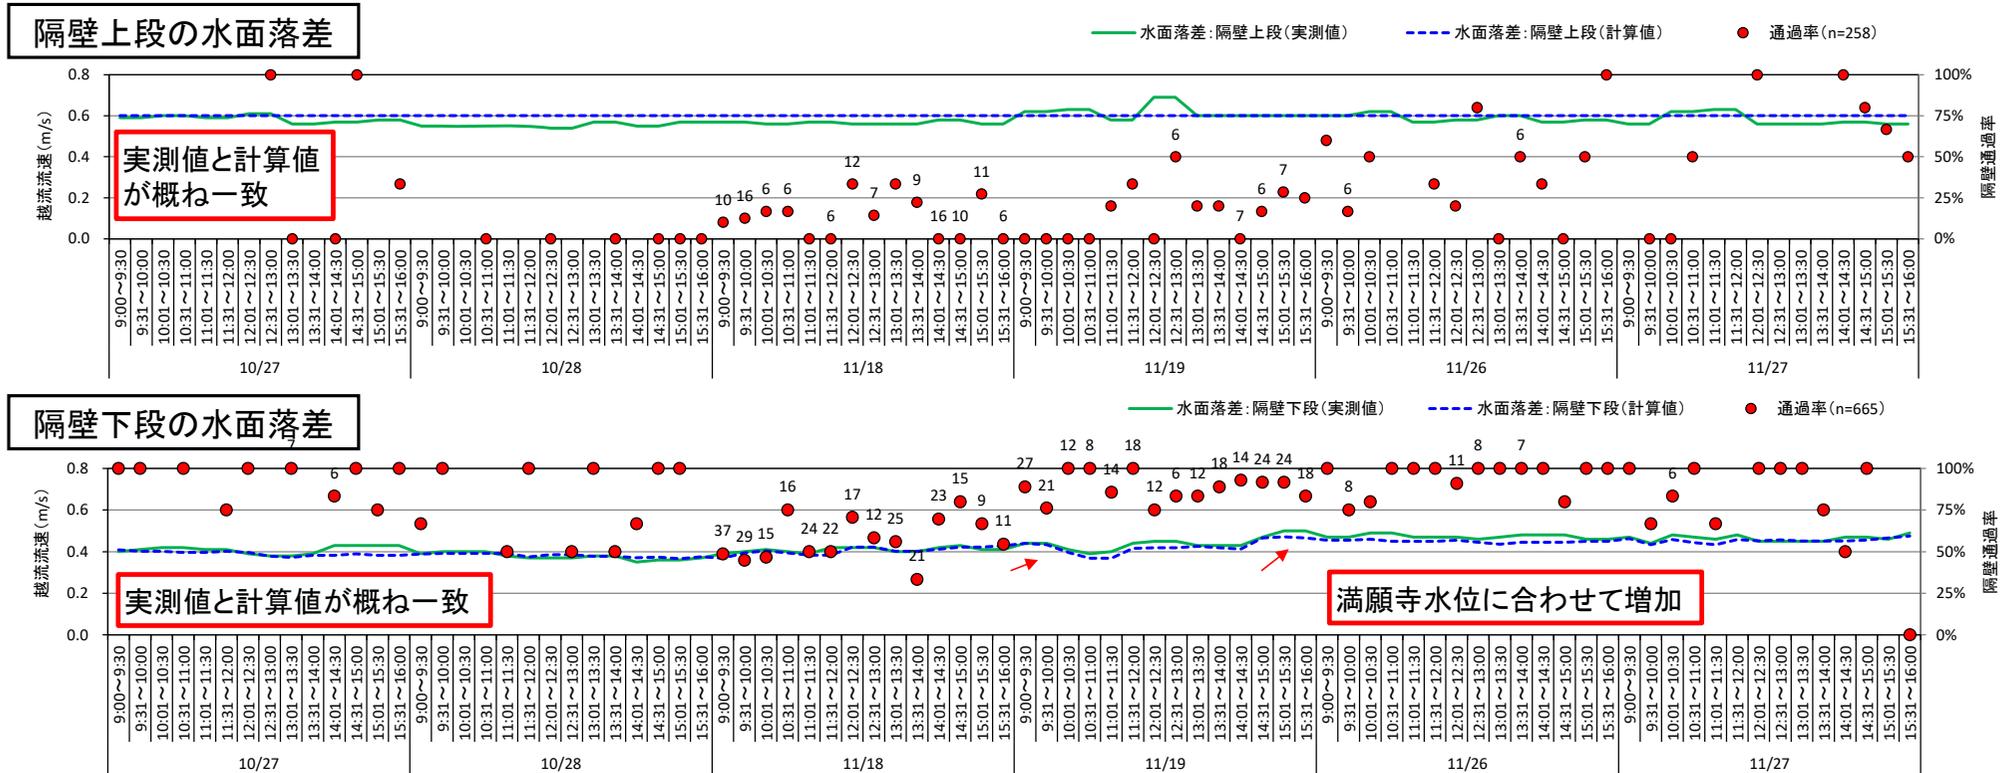
図 水面落差と隔壁通過率

- ・ 水面落差は、実測値と計算値が概ね一致しており、水理計算結果は妥当であることを確認
- ・ なお、上段は調査期間を通して概ね一定、下段は満願寺水位が上がると水面落差も上がる傾向がある

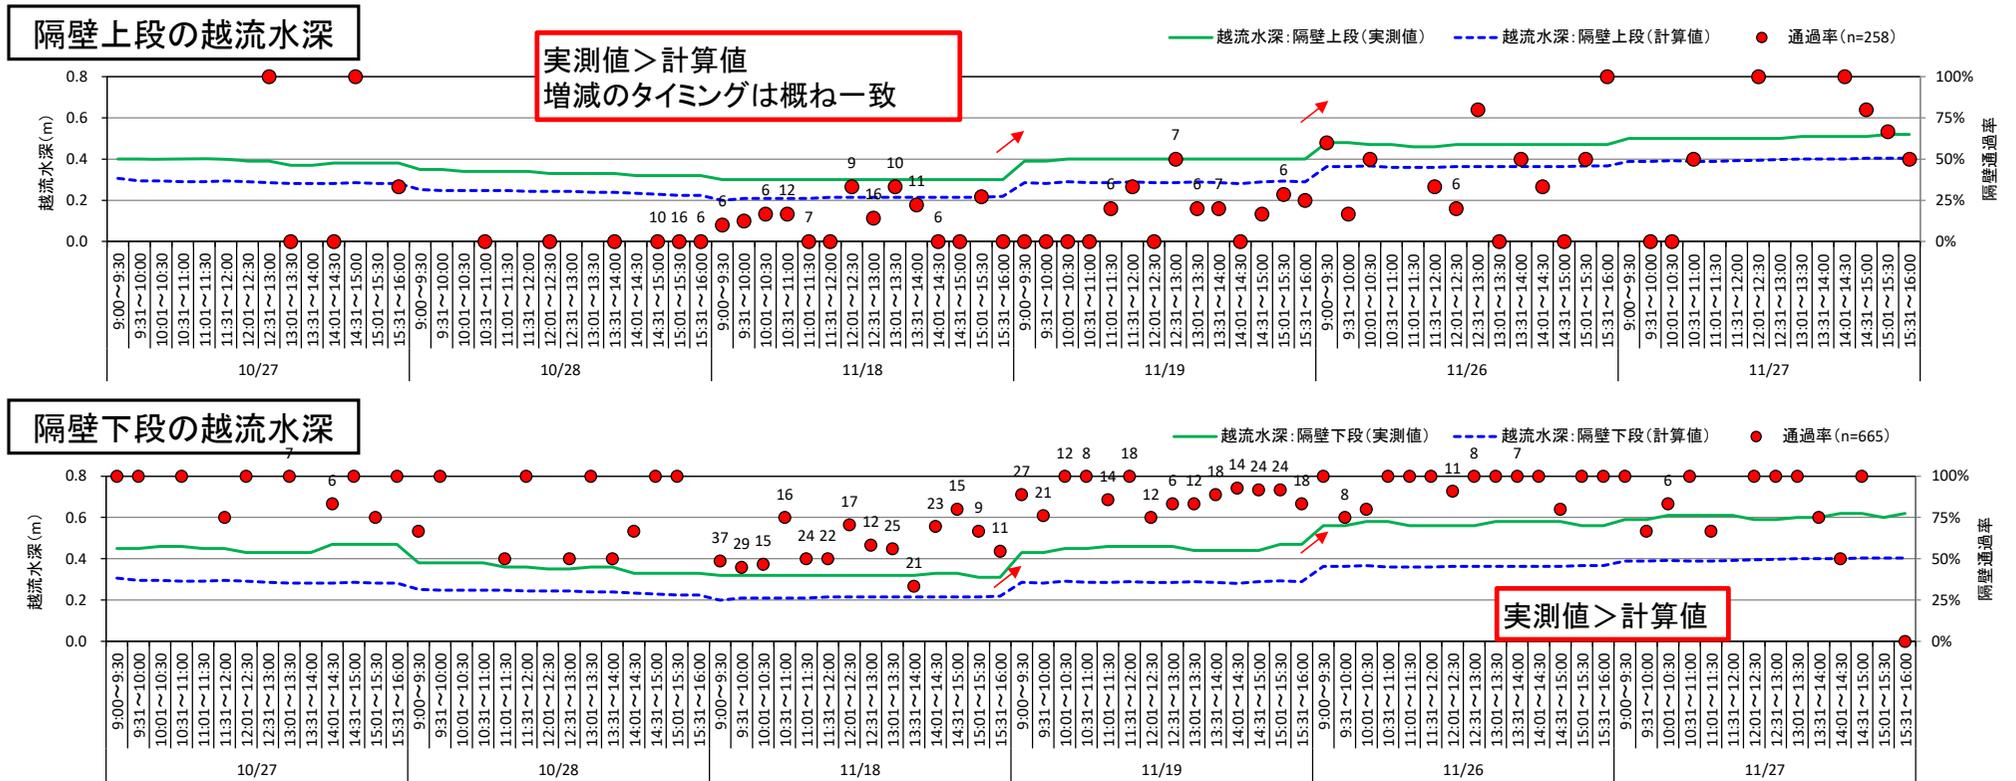
図 越流水深と隔壁通過率

- ・ 越流水深は、実測値が計算値より大きくなる傾向がみられ、計算結果との間に差が生じている
- ・ 特に隔壁下段は、プール内の揺動等により越流部が盛り上がり上段よりも差が大きくなっていると考えられる
- ・ なお、増減のタイミングは実測値、計算値ともに本川の水位と概ね一致

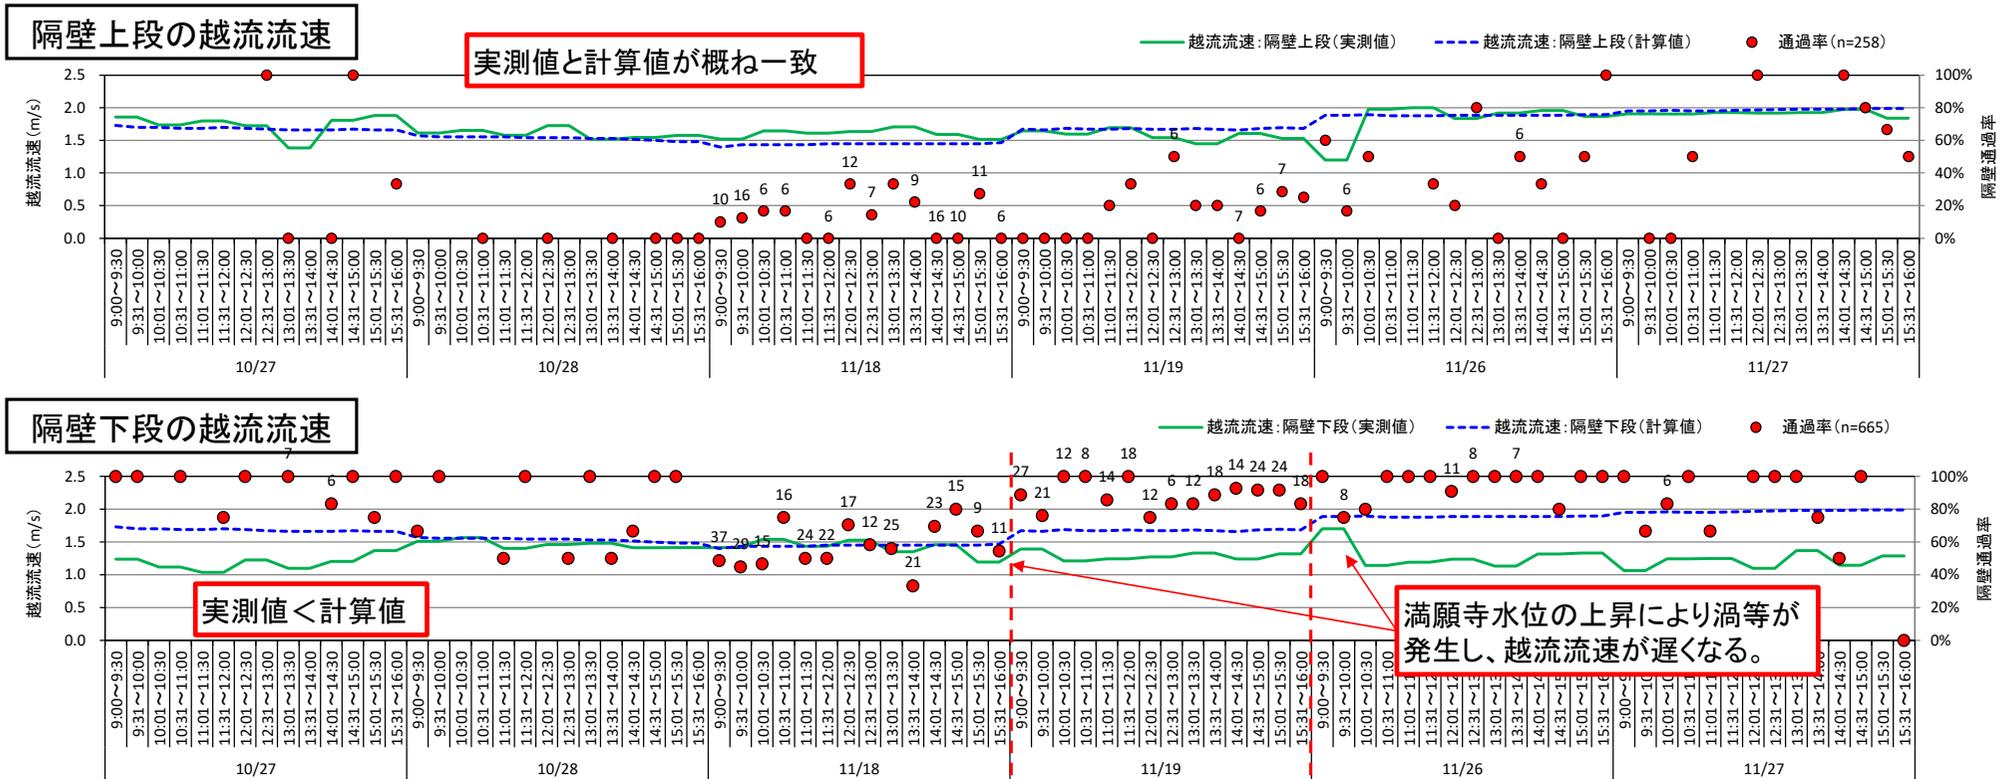
図 越流流速と隔壁通過率

- ・ 上段の越流流速は、実測値と計算値はおおむね一致
- ・ 下段では実測値が小さくなる傾向。本川水位が高くなり流量が多くなるとその差が拡大。下段はプール内の揺動や渦の発生等により、越流部の流れの強さや方向が変化し、流速が遅くなったと考えられる

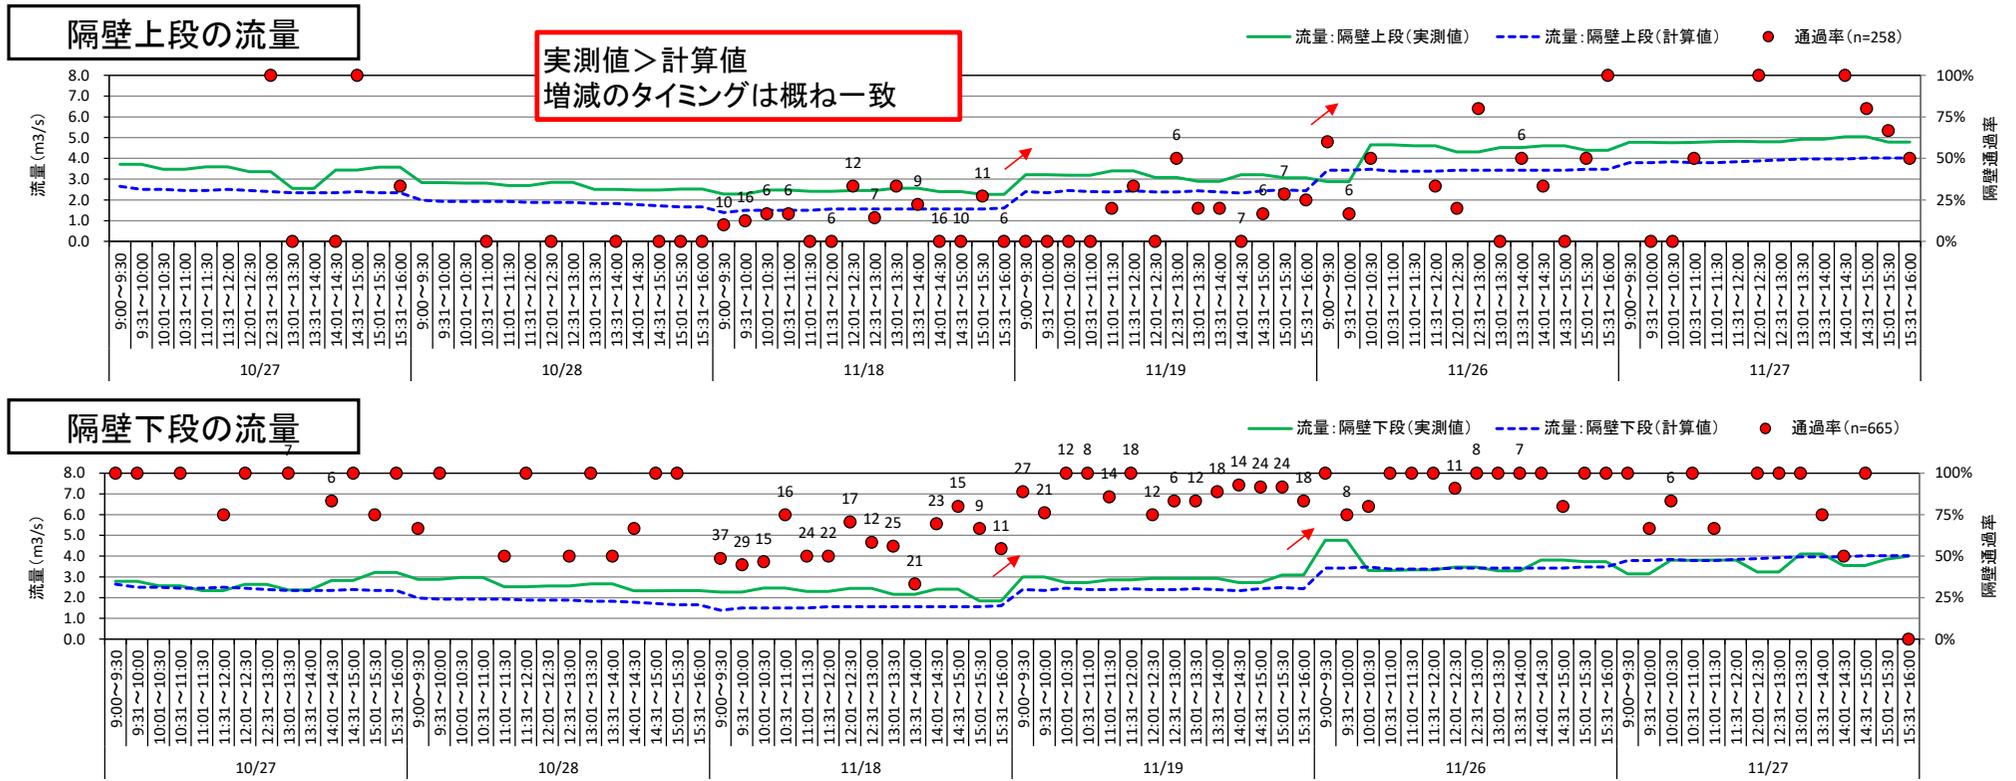
図 流量と隔壁通過率

- ・ 上下段とも実測値が計算値よりもやや大きくなる傾向がみられ、計算結果との間に差が生じている  
(越流水深と越流流速から算出されるため、その2つのズレが反映されている)
- ・ 増減のタイミングは実測値、計算値ともに本川水位と概ね一致

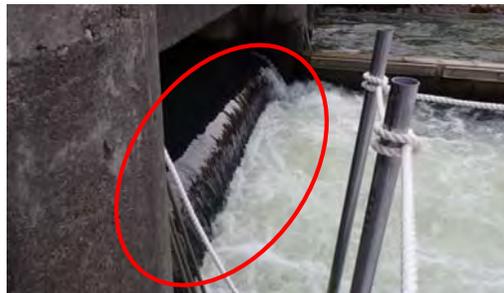
本川水位が下がる(流量が減少する)と越流水がほぼ垂直落下となり、サケが遡上しにくい条件となる

項目	サケ遡上への影響
剥離流	<ul style="list-style-type: none"> <li>・一般的に剥離が生じると遡上に影響を及ぼす。ただし、現在、剥離が顕著となる本川水位3.0m以上では、越流水深が確保されている(流れの厚みが増す)ため、遡上の阻害は確認されていない。</li> <li>・一方で低水位時(本川水位3.0m以下)には、剥離はほぼ生じていないものの、越流水深が低く(流れに厚みがない)、遡上阻害の一因となっているものと考えられる(左下写真)。</li> <li>・よって、現時点で剥離流が遡上阻害の大きな一因となっている可能性は少ない。</li> </ul>
プール内の渦等	<ul style="list-style-type: none"> <li>・サケ成魚は流向に向かって頭を向けるため、プール内の揺動が発生すると、遡上する方向を認識しにくい等の影響が確認されている。</li> <li>・一方で揺動には、プール内で流速が遅くなる箇所が確保され、一時休憩する箇所の確保等のプラスの効果があるものと考えられる。</li> <li>・また、揺動や跳水により、下段隔壁では越流部の盛りあがりが見られ、越流水深の確保、流速の低下に寄与しているものと考えられる。</li> </ul>

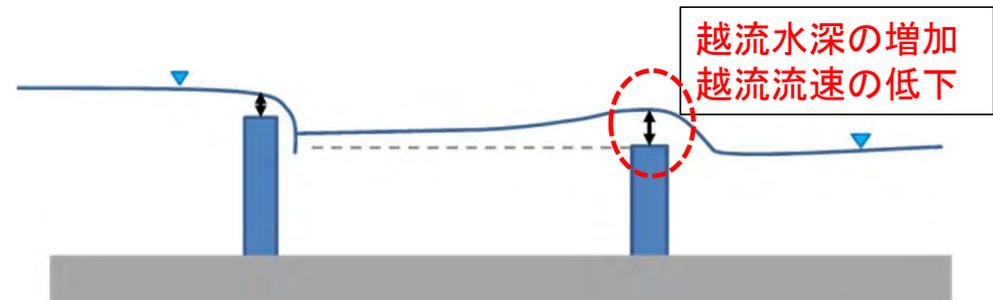
図 隔壁上下段の越流イメージ

- ・剥離流や渦等の複雑な水理現象は、一次元等流モデルでは表現できないため、設計時の検討では考慮していない。そのため、計算外の遡上阻害の要因となっている可能性が考えられる
  - ・ただし、阻害要因だけでなく遡上のためのプラスの効果もあると考えられる
- ⇒実測による遡上率—水理量の関係を元に、次年度以降、遡上率改善のための、「本川水位—ゲート開度—小阿賀野川水位」を検討していく

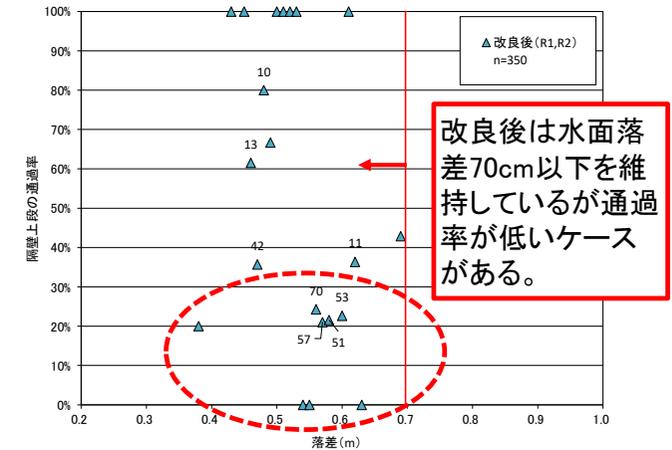
図 水面落差と隔壁通過率(隔壁上段)

- 設計時のサケの遡上条件は「樋門ゲート流速4.0m以下」、「水面落差70cm以下」の2つである。
- このうち、「水面落差70cm以下」について、改良後の隔壁上段の通過率から妥当性を検証
- 改良後の上段隔壁では、「水面落差70cm以下」は、概ね維持されている(右図)。しかし、落差70cm以下であっても通過率が低くなるケースがあり、水面落差以外の条件がサケの遡上に必要なことが示唆された

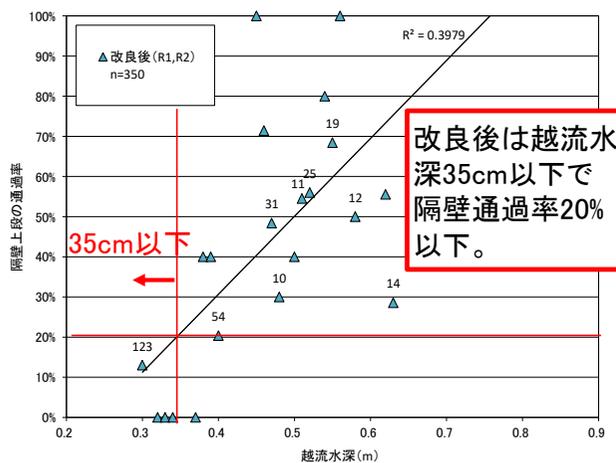
図 越流水深と隔壁通過率(隔壁上段)

- 水面落差以外の物理条件として、越流水深、流量、越流流速について隔壁通過率を整理
- 越流水深と流量は、隔壁通過率との間にやや相関関係がみられ、越流水深、流量が増加すると通過率も増加する傾向がみられた。特に越流水深35cm以下、流量2.8m<sup>3</sup>/s以下では隔壁の通過率が20%以下となる
- 越流流速には、隔壁通過率との間に一定の傾向はみられなかった。同じ流速で通過率0%~100%まで含まれていることから、サケの遡上には越流流速以外の条件が関係していると考えられる

- ・ 本川水位が低い時に隔壁上段の越流水深と流量を確保するためには、樋門ゲートの開度をできるだけ開ける必要がある。過年度検討結果※より、満願寺水位3.0~4.0mの時の最大ゲート開度は120cmであった。
- ・ 現状の隔壁高で、最大ゲート開度としたときの魚道の物理条件を計算した。
- ・ なお、本川水位3.0m未満での最大ゲート開度は、本川水位3.0mでの120cmと仮定した。
- ・ 隔壁通過率が20%以下となる、流量2.8m<sup>3</sup>/s、越流水深35cmを目安とすると、現状の隔壁高で満願寺水位2.8m以下ではサケの遡上は困難と考えられる。

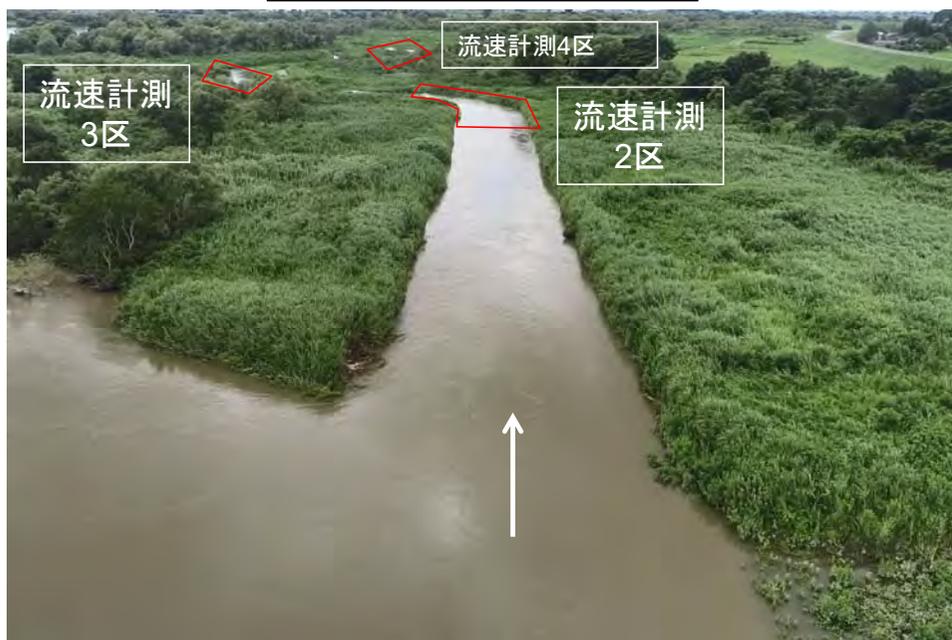
令和2年7月16日 出水時

- 令和2年7月の出水について、表面流速を動画解析した結果、7/16は流量約1,500m<sup>3</sup>/s時に流速0.7~1.1m/s、7/29では流量約3,100m<sup>3</sup>/s時に流速1.6~2.0m/sと推定
- ピーク時流速は計算と実績で同程度であり、同様の掃流力を発生しているものと推察

撮影時刻: R2/7/16 12:40~12:51  
撮影時流量: 1,540m<sup>3</sup>/s

■ 第1水路  
2工区: 0.99~1.15m/s  
3工区: 0.84~0.95m/s  
4工区: 0.73~0.81m/s

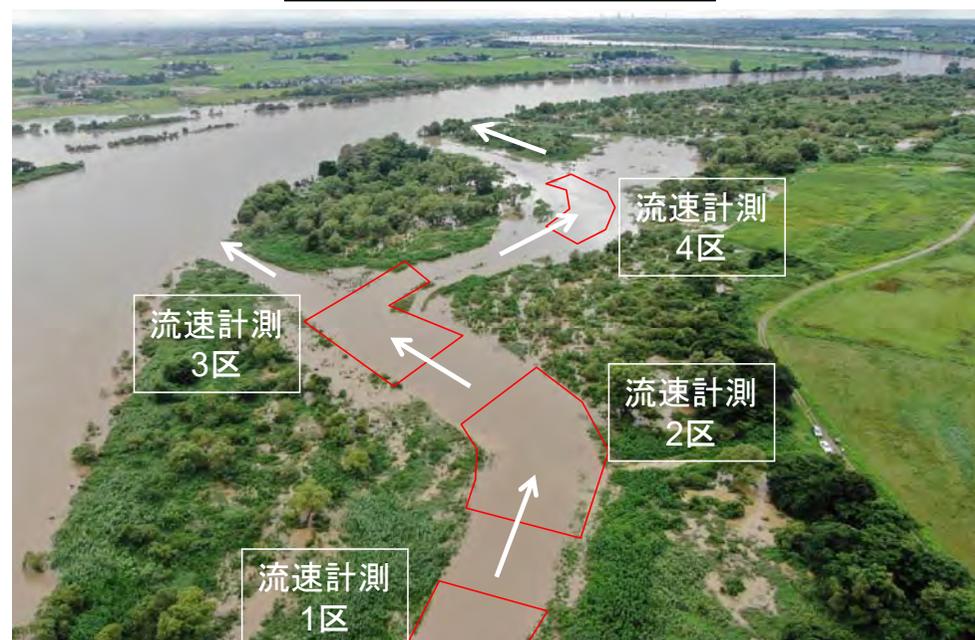
令和2年7月29日 出水時

撮影時刻: R2/7/29 13:36~14:26  
撮影時流量: 3,145m<sup>3</sup>/s

■ 第1水路  
1工区: 2.00~2.04m/s  
2工区: 2.00~2.05m/s  
3工区: 1.60~1.66m/s  
■ 第2水路  
4工区: 1.58~1.66m/s

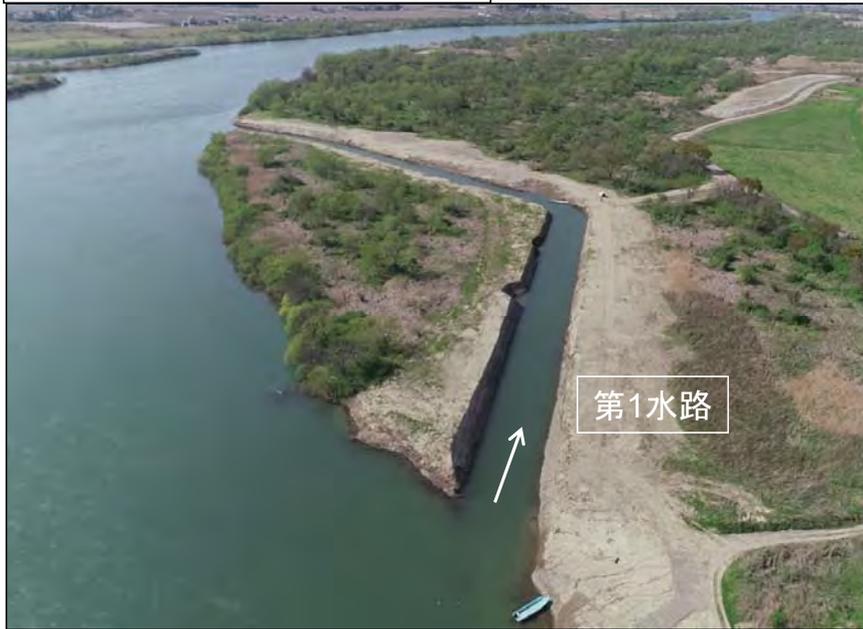
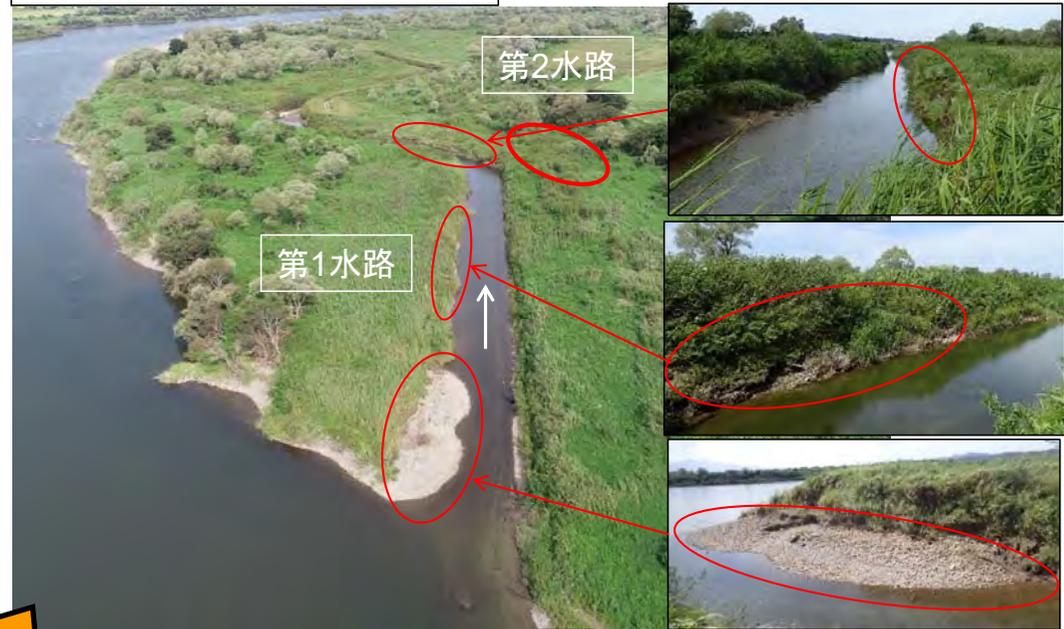
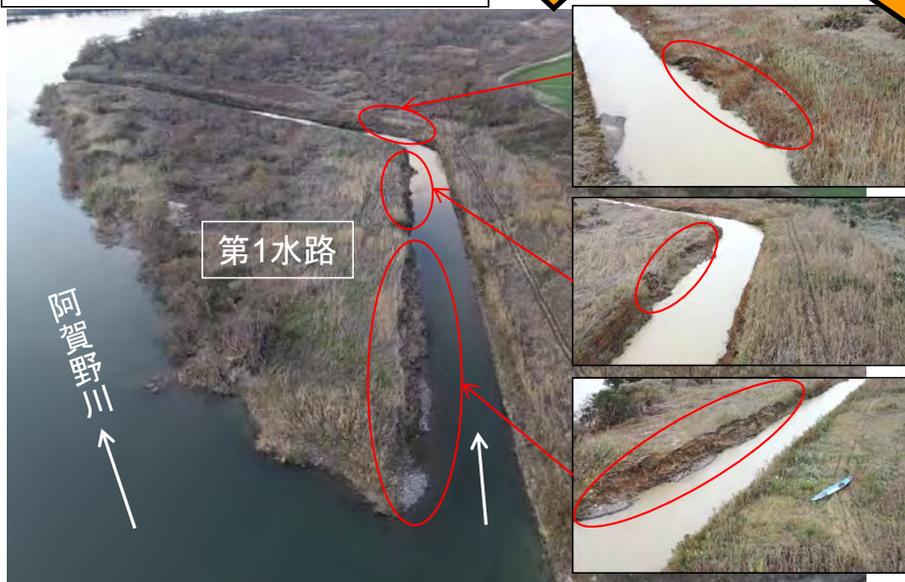
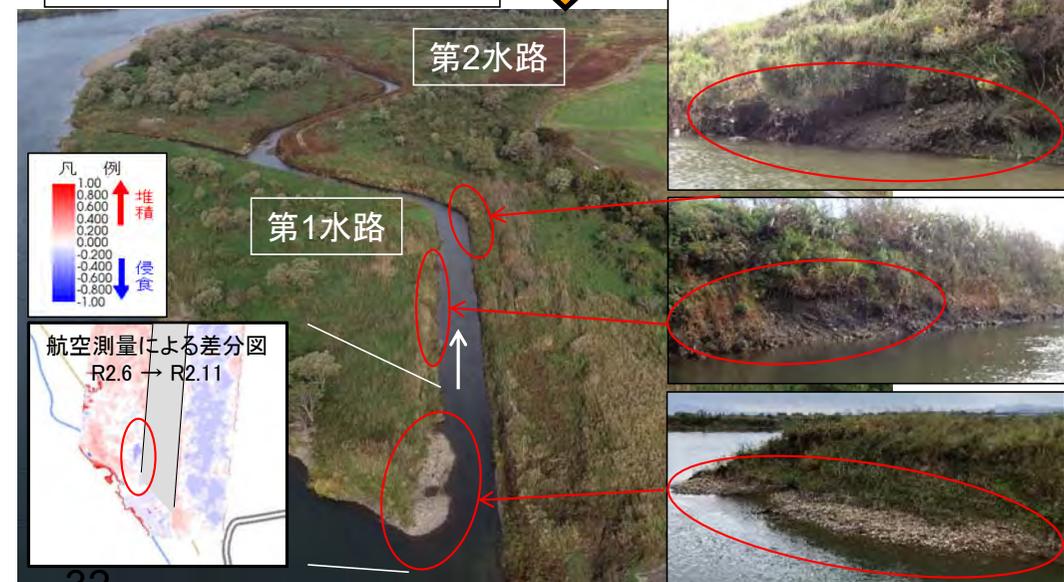
- 第1水路（H31.3整備）は、整備後2ヶ年経過した現在、全体的な河岸侵食はみられていない

第1水路整備直後 H31.4.22

令和2年 7月出水後 R2.9.16

令和元年 出水期後 R1.12.10

令和2年 出水期後 R2.11.6

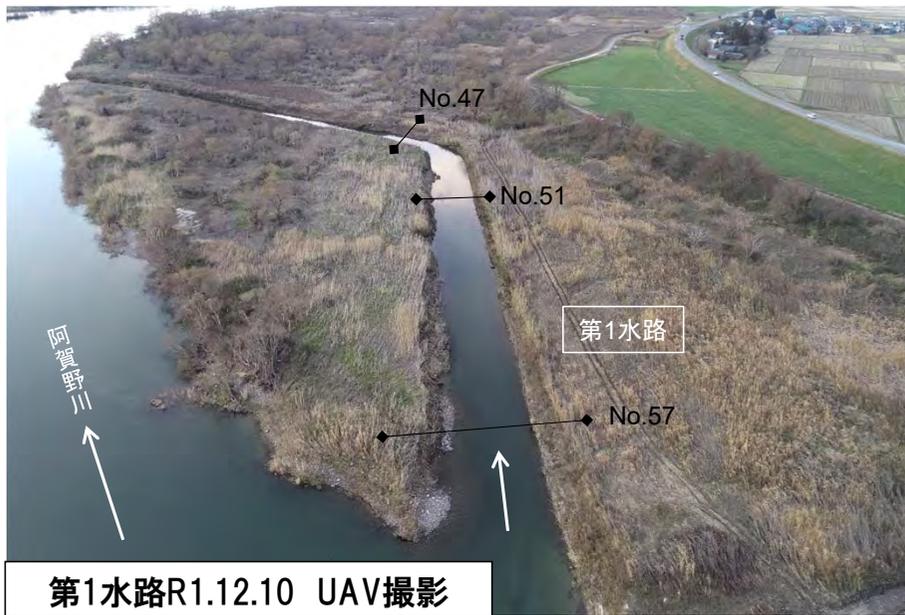
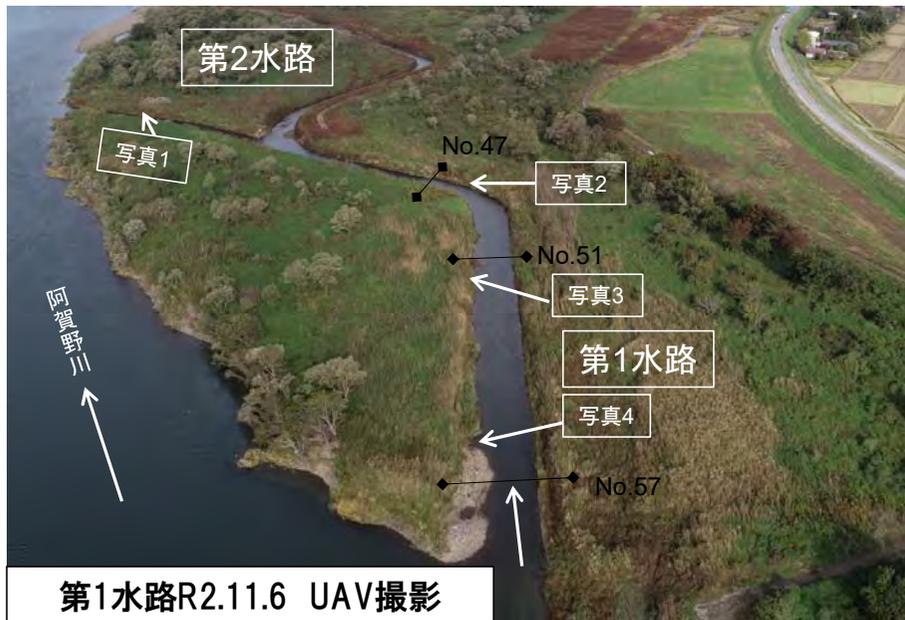
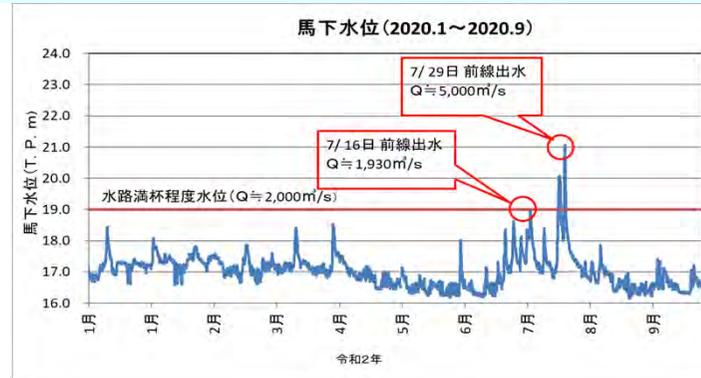
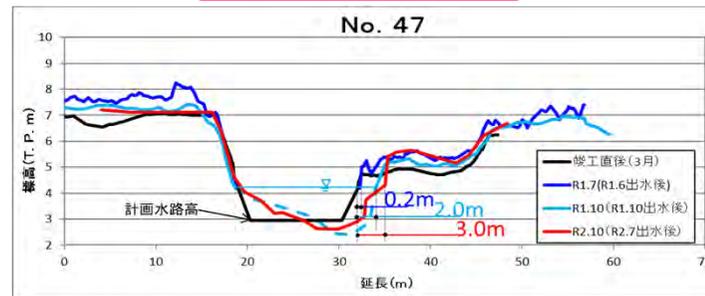
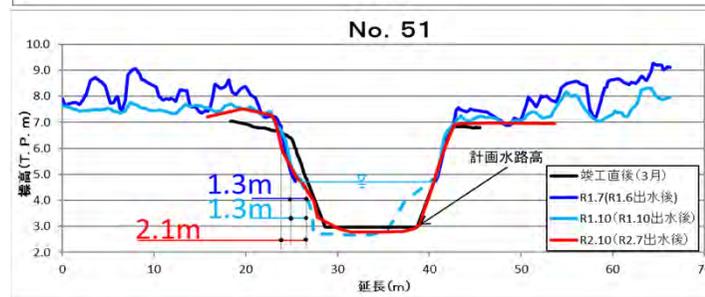
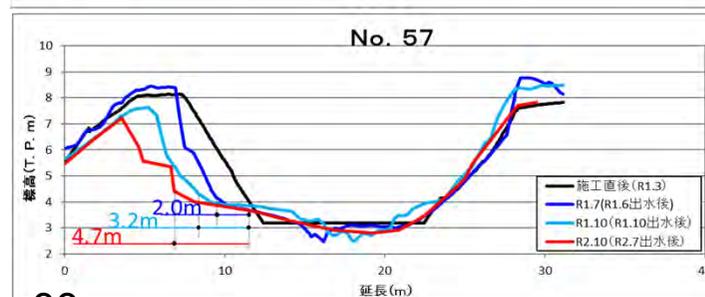
### 断面変化状況

- 整備後2カ年で水路入口で最大4.7mの侵食があり、昨年度からの侵食は0.8~1.5mであった。

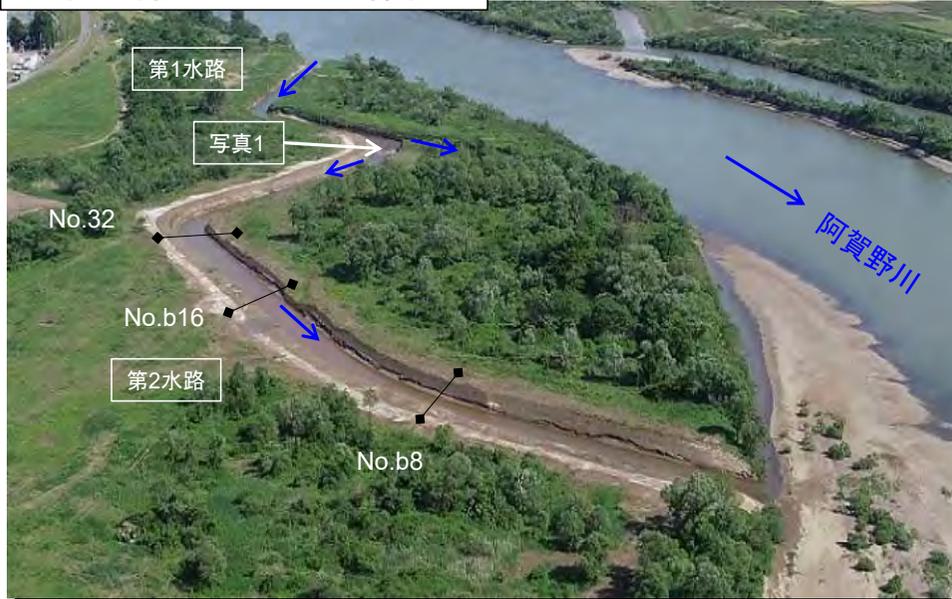
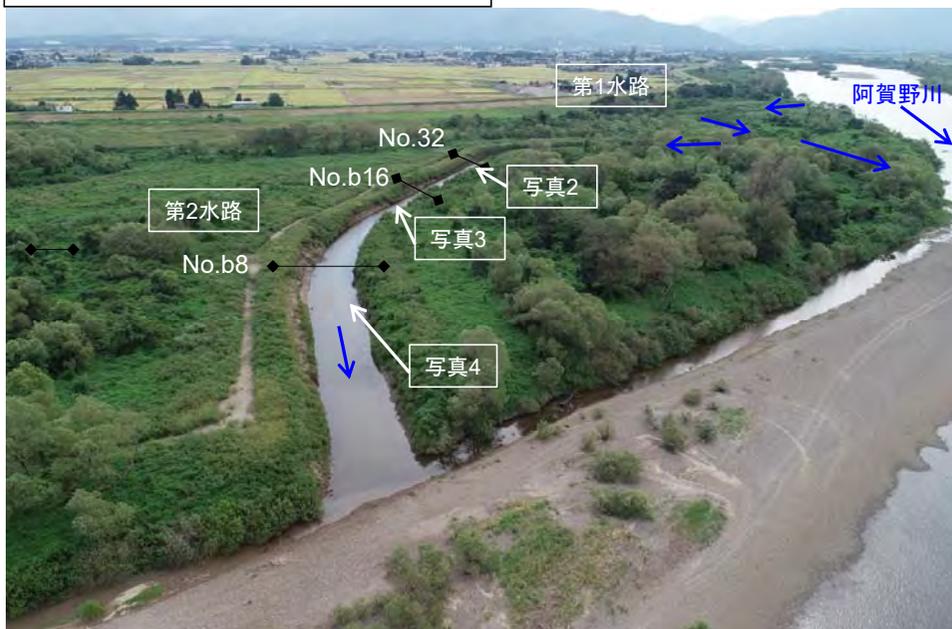
第2水路R2.5.22 UAV撮影

- 第2水路は、整備後の令和2年7月に出水があり、部分的に右岸側に侵食がみられるが、全体的な侵食はみられていない

- ・ 侵食は、令和2年7月出水後、0.5~1.0m程度であった。
