# 令和2年度モニタリング調査結果

1. モニタリング実施状況
2. ワンド等湿地の再生
3. 連続性の確保
4. 砂礫河原の再生
5. 流れの多様性の再生

阿賀野川河川事務所

令和3年3月

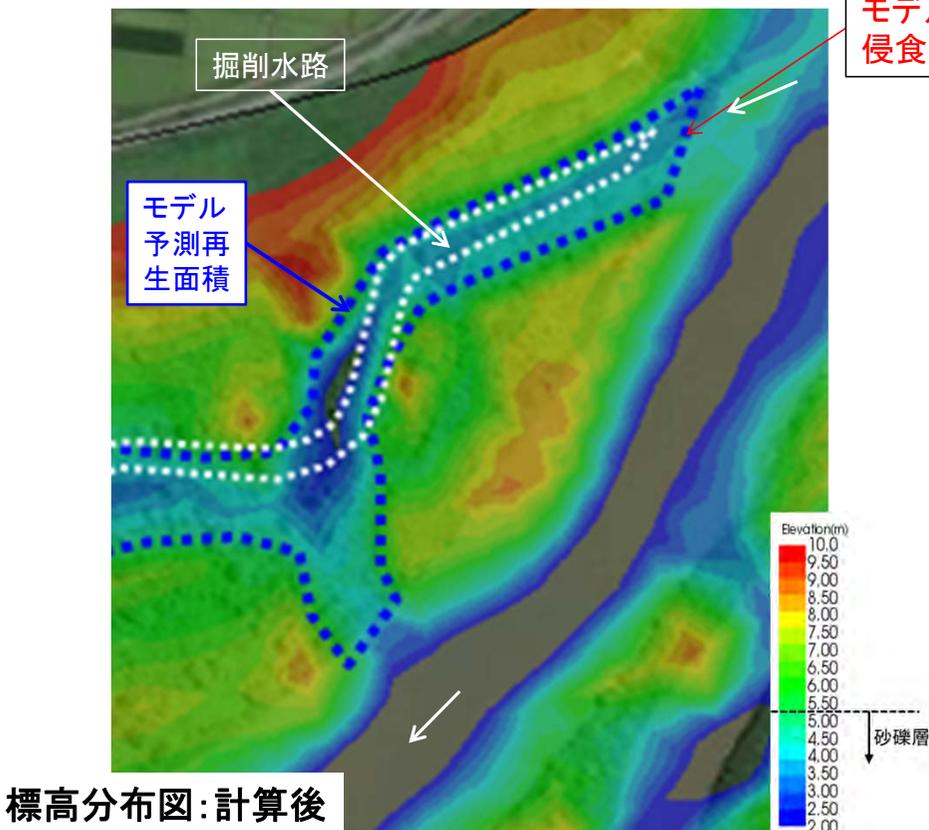
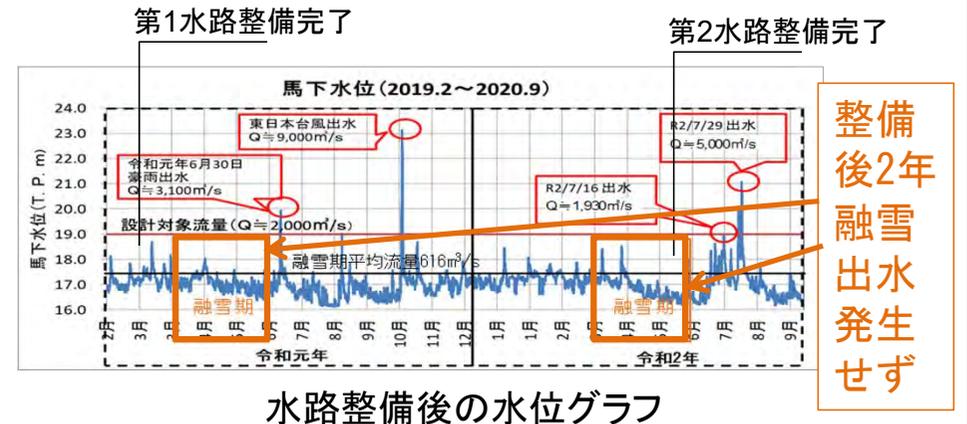
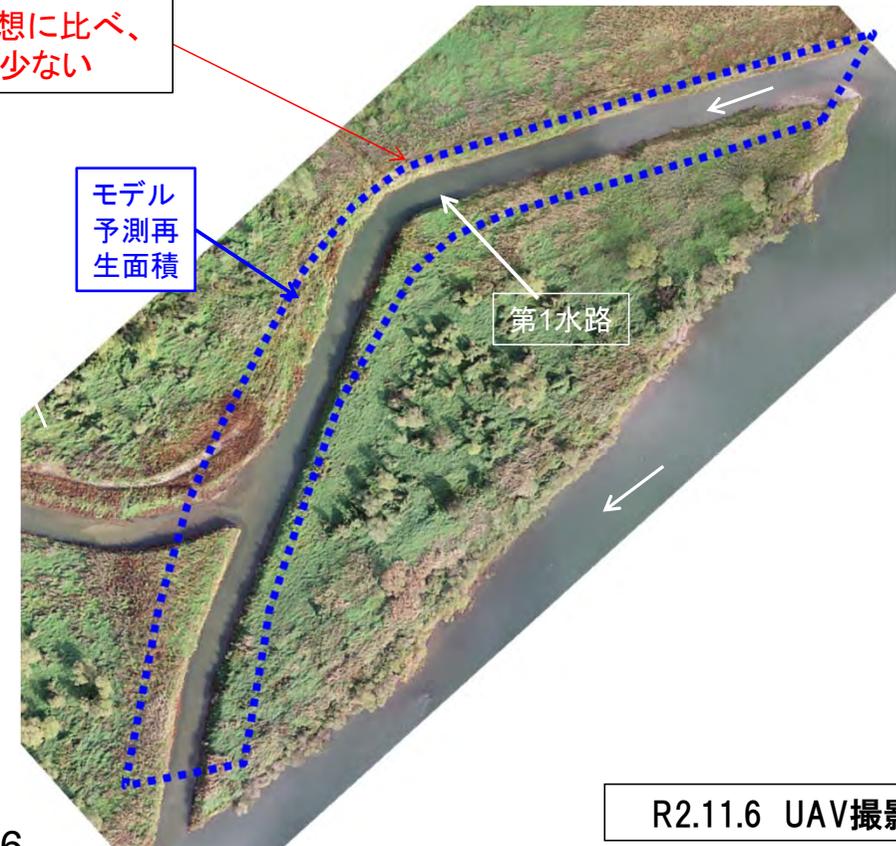
水路整備後の水位グラフ

- モデル予想に比べ、現時点での侵食量が少ない状況にある。これは、整備後に融雪出水がなかったことが、要因の1つと考えているが、その他要因についても今後考察していく

モデル予想に比べ、  
侵食量が少ない

- シミュレーションとの相違点については、今後再検討する必要がある。
- 砂礫河原の再生については、自然の営力を活かした整備であり、時間を要するためモニタリング調査を継続し、再生工法の有効性を確認し、必要に応じて見直しを行い中期的対応での整備に活かす。

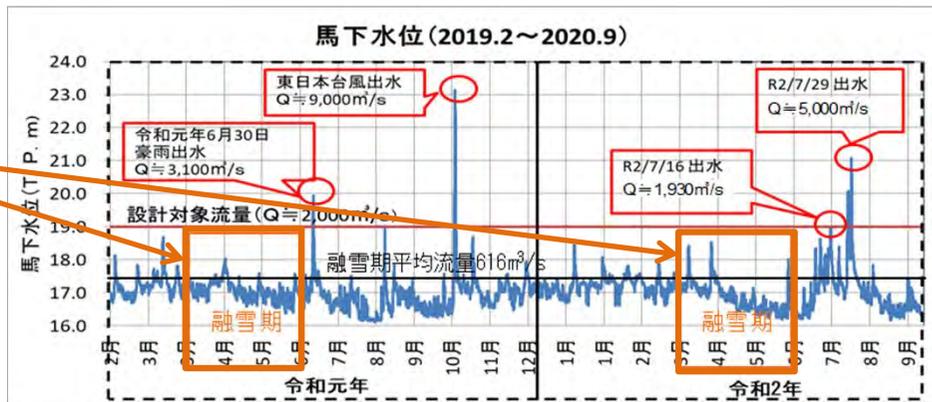
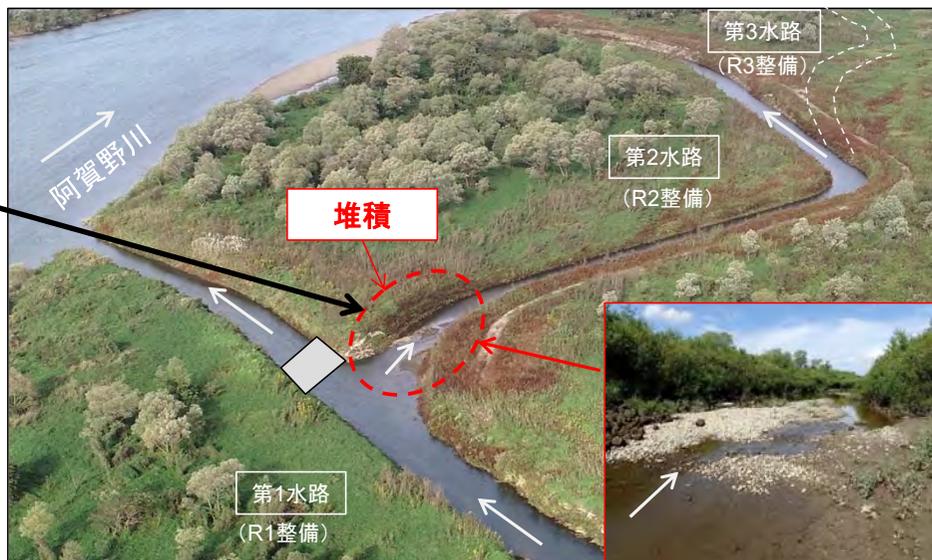
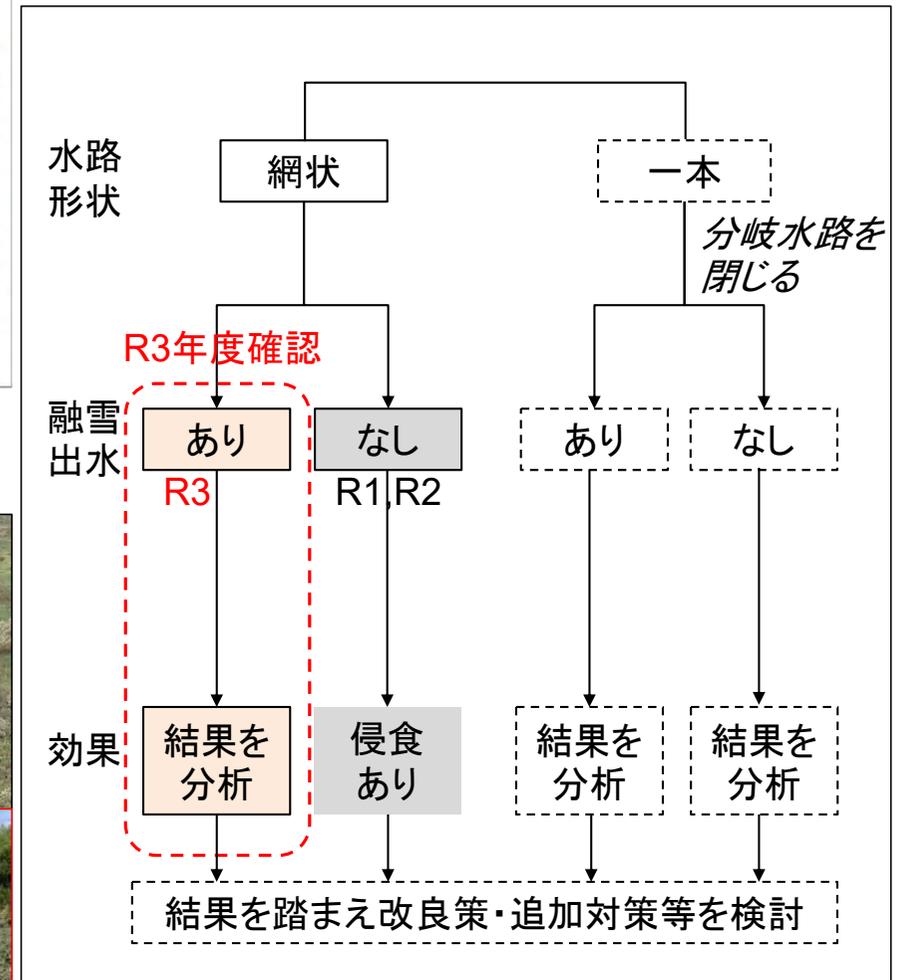
図 今後の検証フロー図

- ・これまで、出水により部分的な侵食が確認されているものの限定的。また、水路の分岐部では、河床に一部堆積が見られる
- ・一方で、整備後に融雪出水が生じていない
- ・R3は、融雪出水が期待できるため、現行形状のまま融雪出水による侵食効果を確認し、侵食の促進を図るための手立てを考察し、改良について検討していく

整備後2年  
融雪出水  
発生せず

分岐部周  
辺の河床  
に一部堆  
積あり

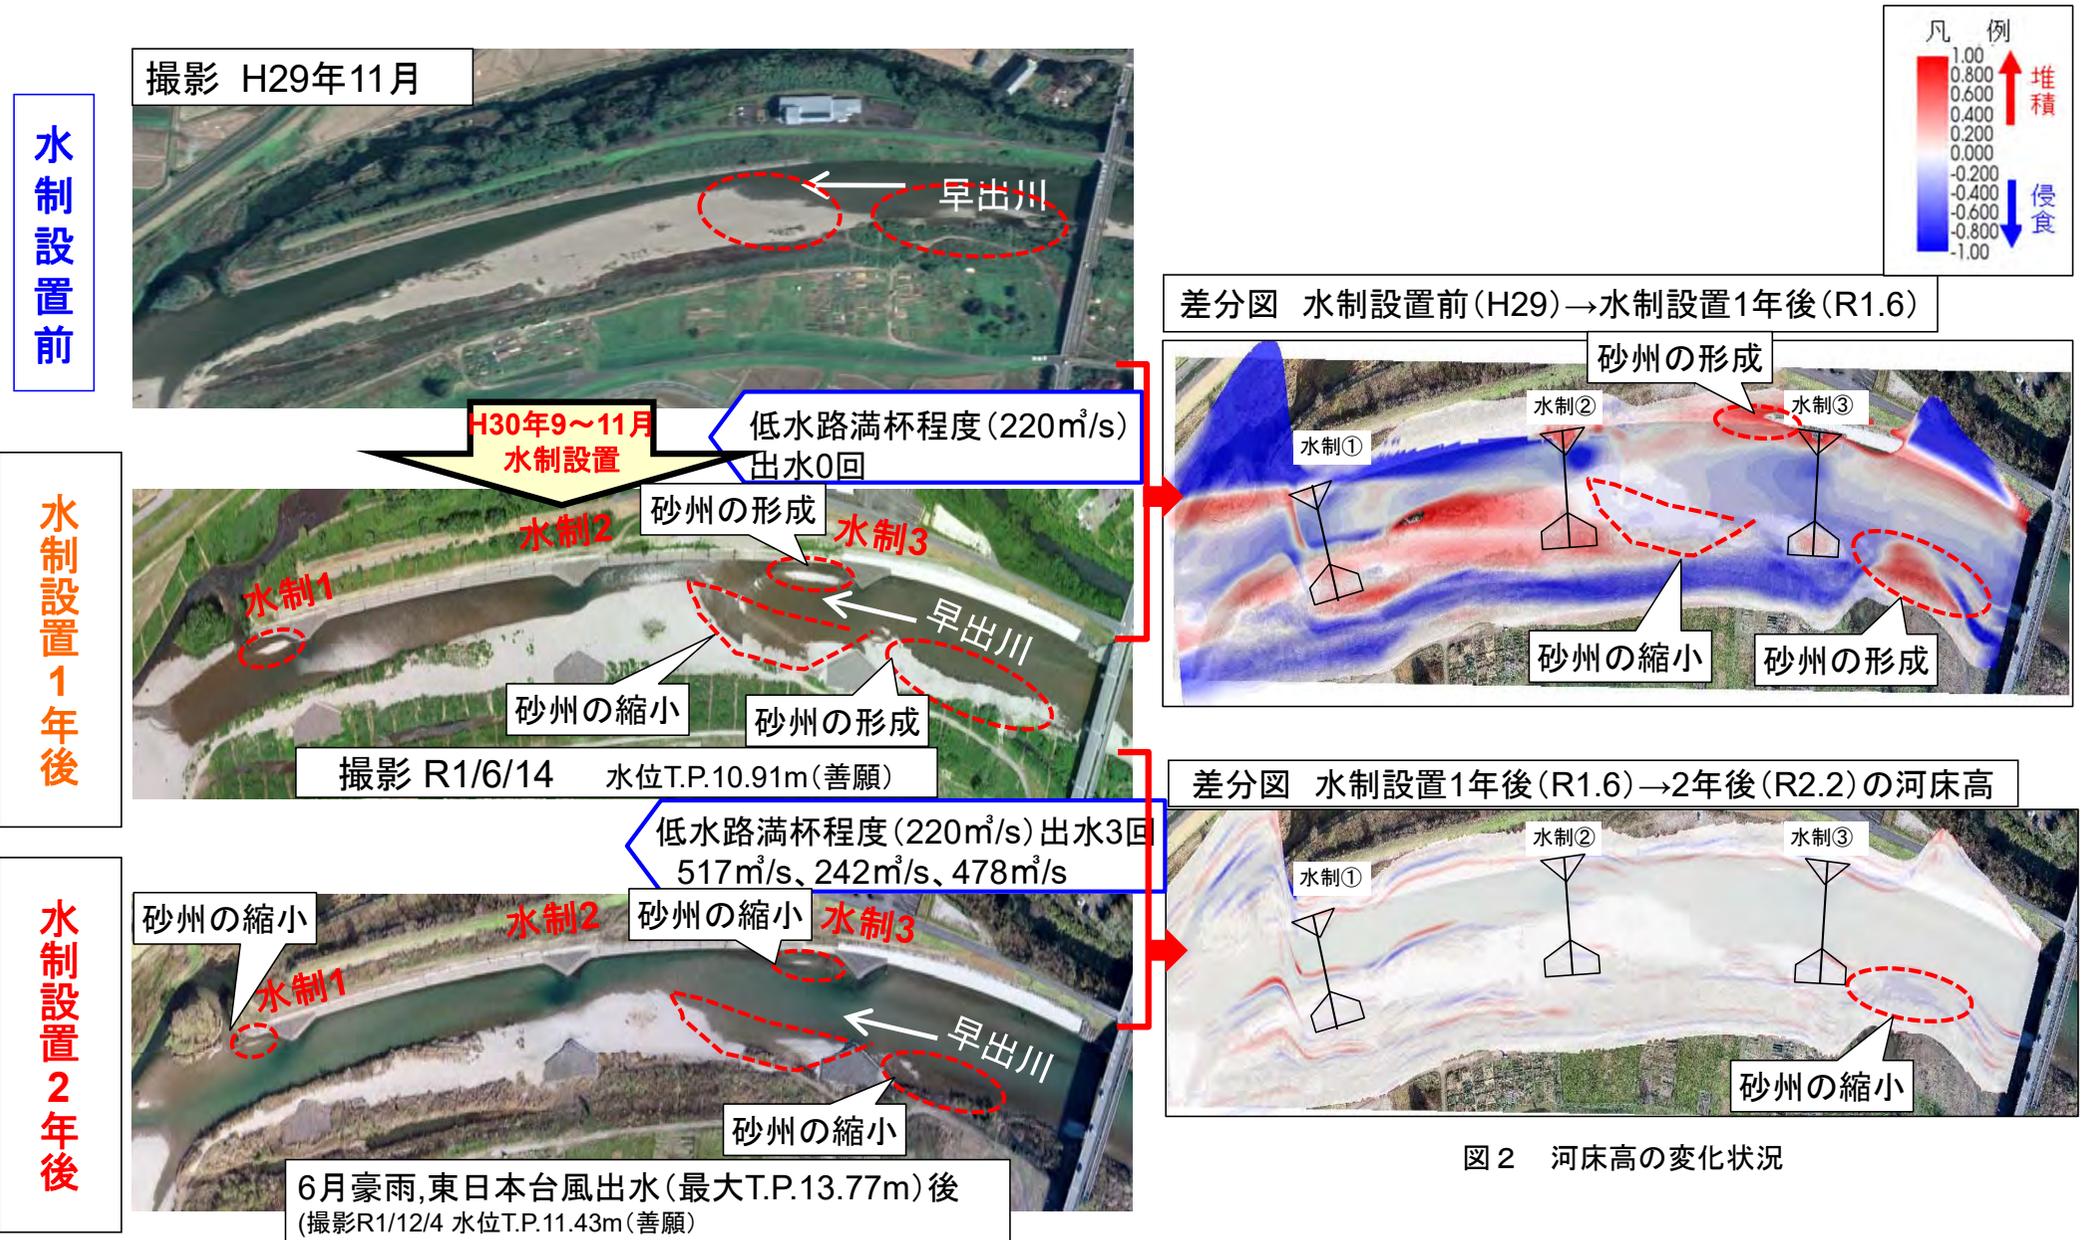
図1 整備前後での河床変動状況

- 水制設置前後の変化が大きく、特に最上流の水制の周辺で、砂州の形成や縮小といった変化が生じている。なお、その後の変化量は小さい

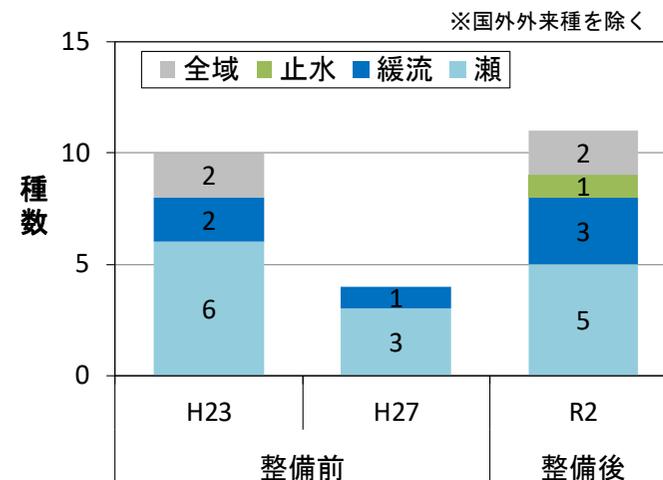
図 確認種数の比較

- ・ H27年度と比較すると、R2年度は種数、個体数ともに増加
- ・ H23年度と比較すると、R2年度は種数は同程度、個体数は減少したが、多様度指数は増加

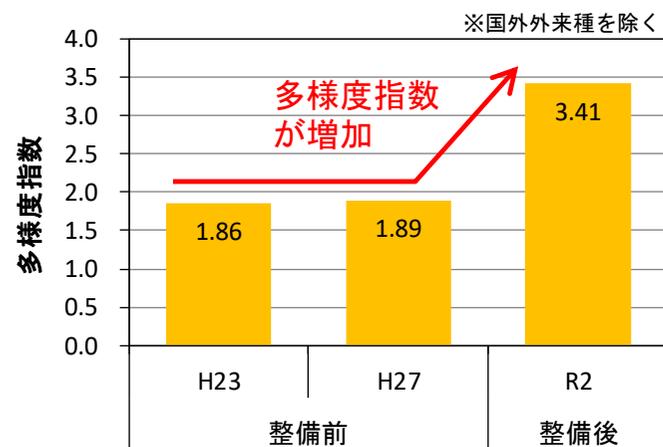
図 多様度指数の比較

$$H' = -\sum_{i=1}^S P_i \cdot \log_2 P_i$$

※S は種数、Pi は i 番目の種類の個体数が総個体数N に占める割合を示し、Pi=ni/N。
