# モニタリング等結果資料集

1. 連続性の確保
2. 砂礫河原の再生
3. 浅場の再生

阿賀野川河川事務所

令和4年6月

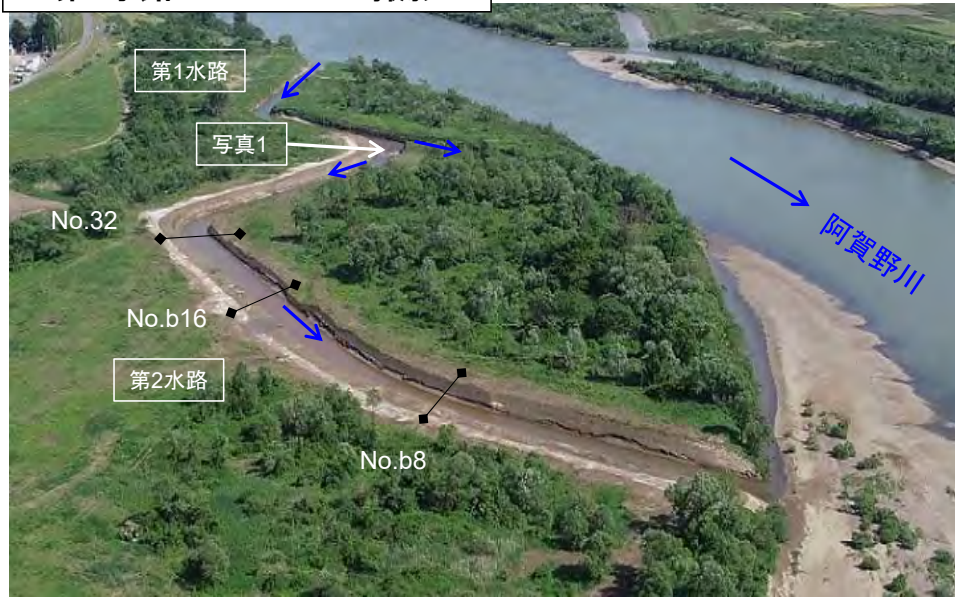
第2水路R2.9.16 UAV撮影

- ・ 侵食は、令和2年7月出水後、0.5~1.0m程度であった。

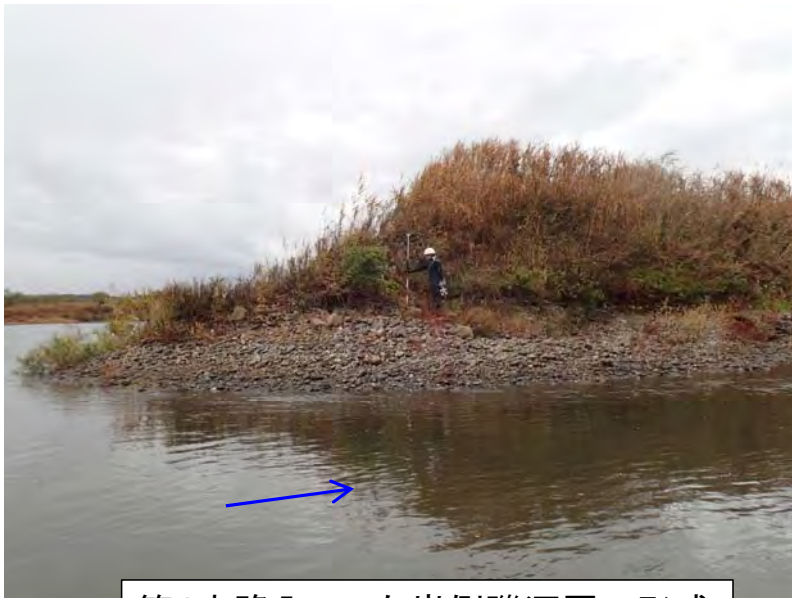
- 第1水路は、側方侵食が進み、河原の形成に進捗が見られる。

第1水路入口 左岸側礫河原の形成

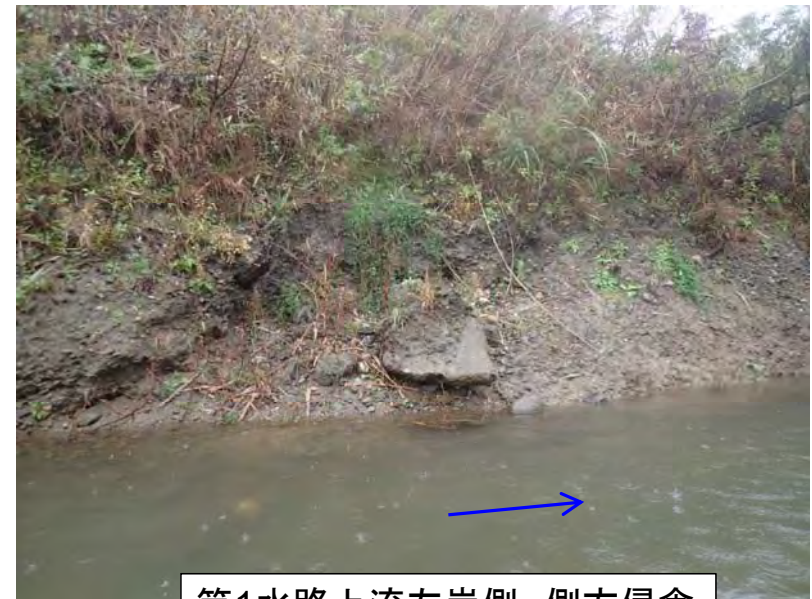
第1水路上流左岸側 側方侵食

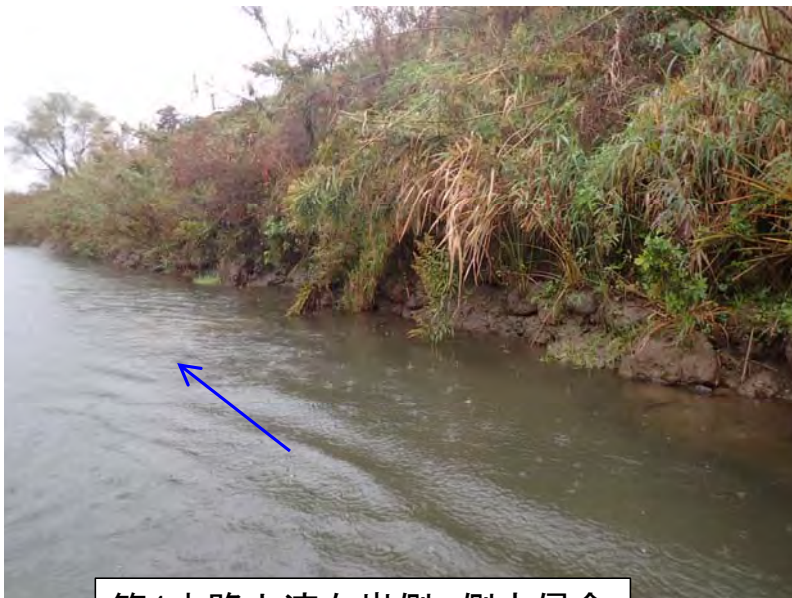
第1水路上流右岸側 側方侵食

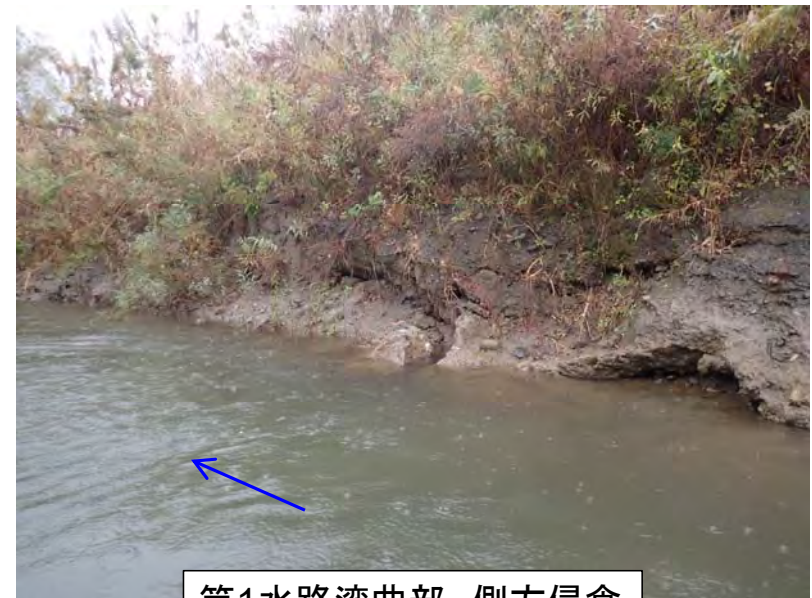
第1水路湾曲部 側方侵食

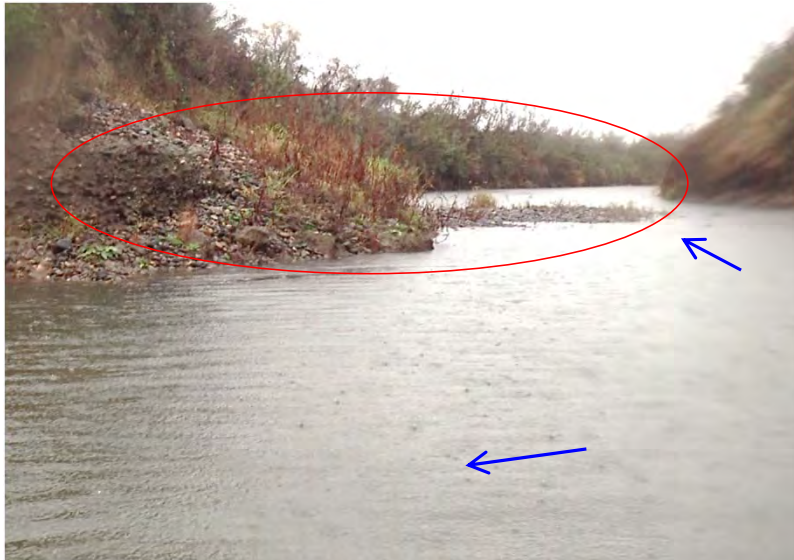
- 第2水路は、側方侵食が進み、河原の形成に進捗が見られる。

第1水路と第2水路分岐点、左岸側礫河原の形成

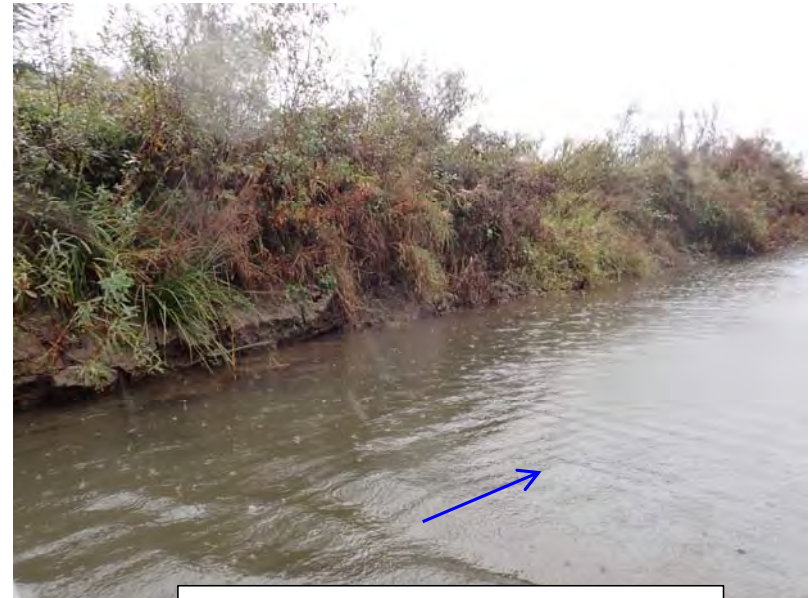
第2水路上流左岸側 側方侵食

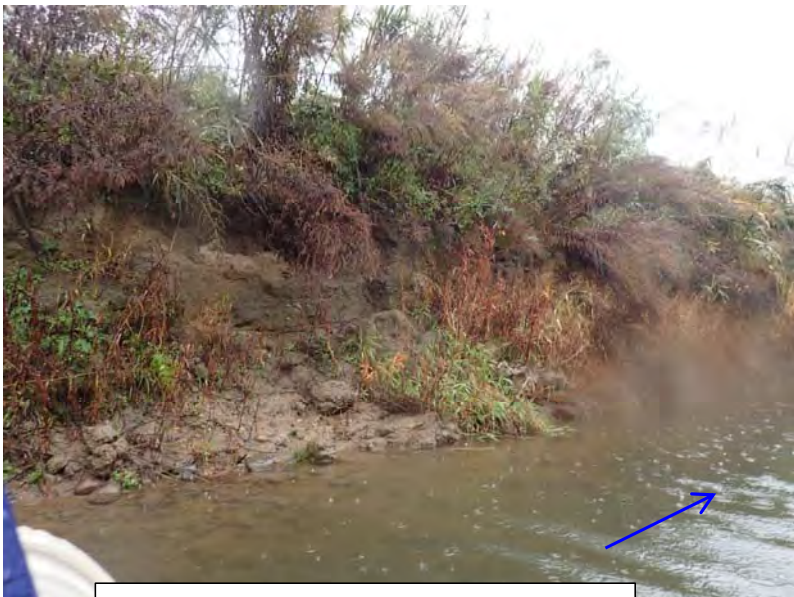
第2水路上流左岸側 側方侵食

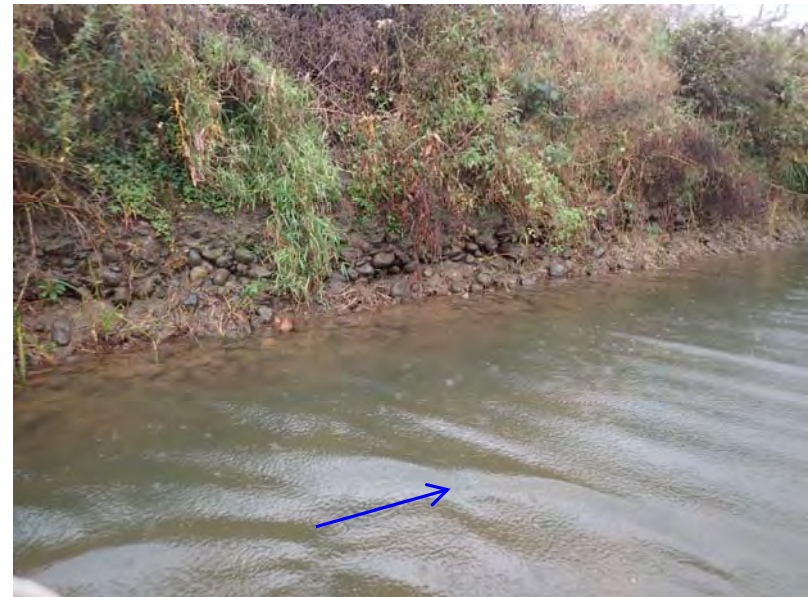
第2水路左岸側 側方侵食

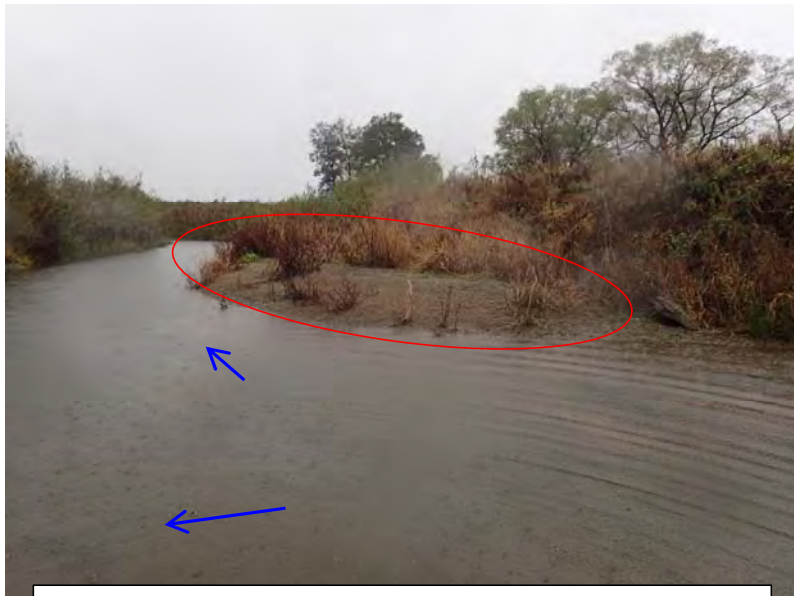
- 第3水路は、一部側方侵食が進んでいるが、下流側が河道堆積状態。

第2水路と第3水路分岐点、右岸側土砂堆積

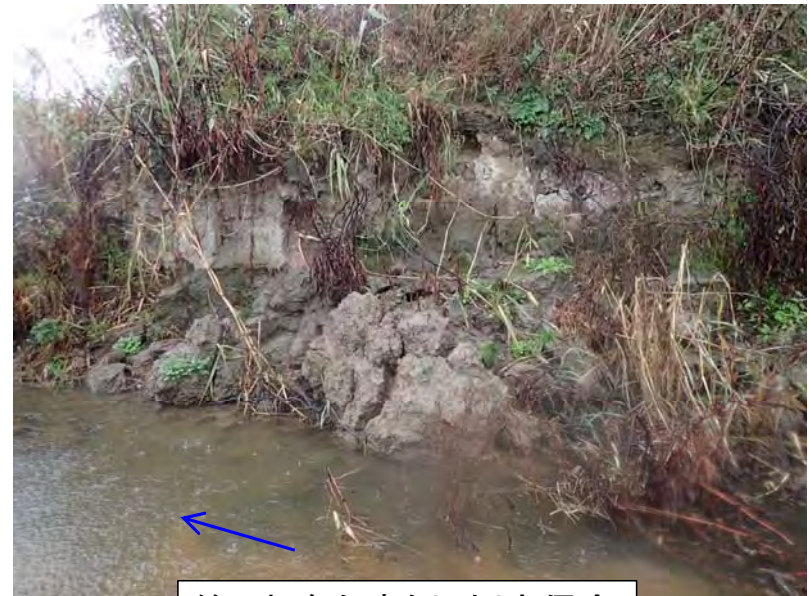
第3水路右岸側 側方侵食

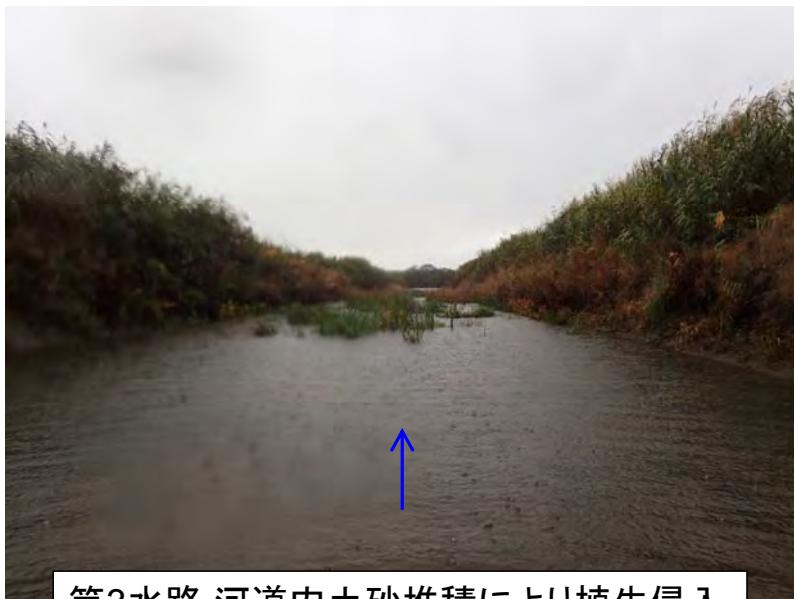
第3水路 河道内土砂堆積により植生侵入

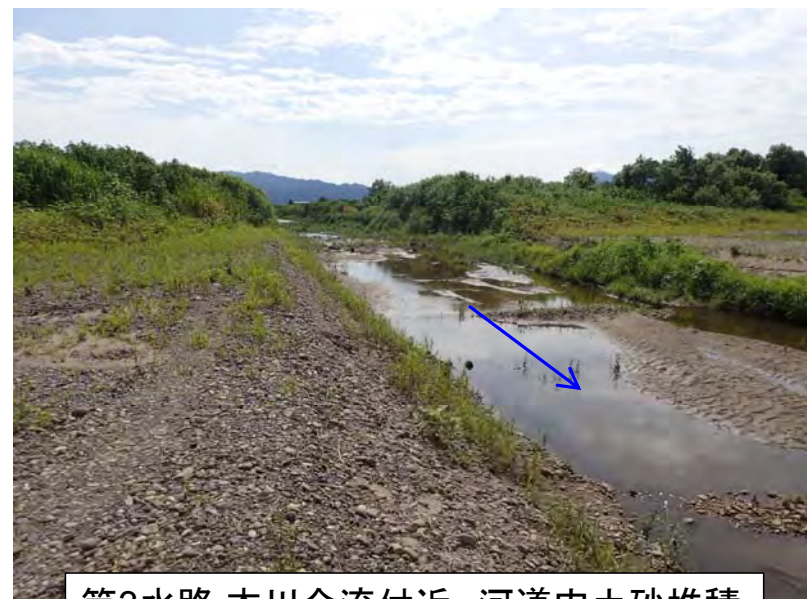
第3水路 本川合流付近 河道内土砂堆積
