# 沢海地区 －浅場の再生－

阿賀野川河川事務所  
令和6年12月2日

浅場の再生 沢海地区の現況(R6.11.6)

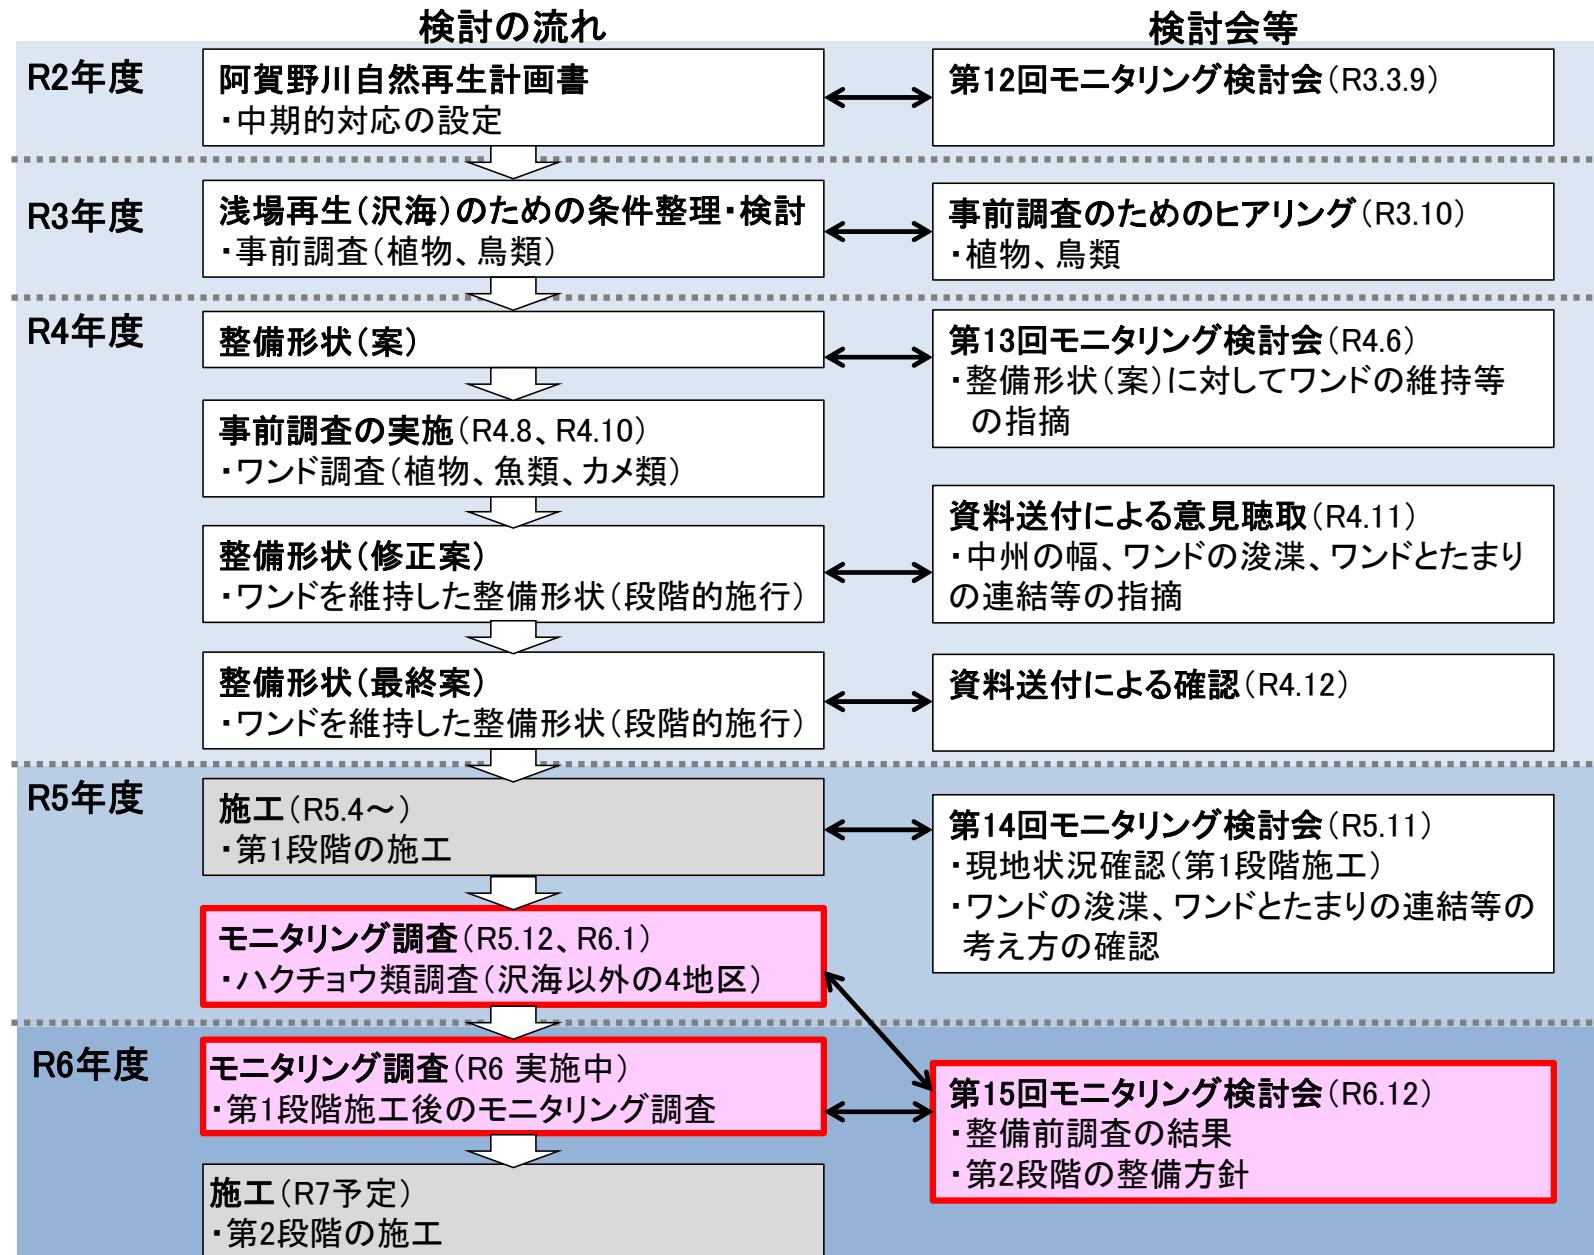
- R4：第13回検討会（R4年6月開催）、資料送付による確認（R4年11月）により、ワンドを維持する整備形状を決定。
- R5：第1段階の施工（伐採、上流部の掘削）を実施。
- R6：モニタリング調査を実施中。第2段階の施工に向けた検討を実施。

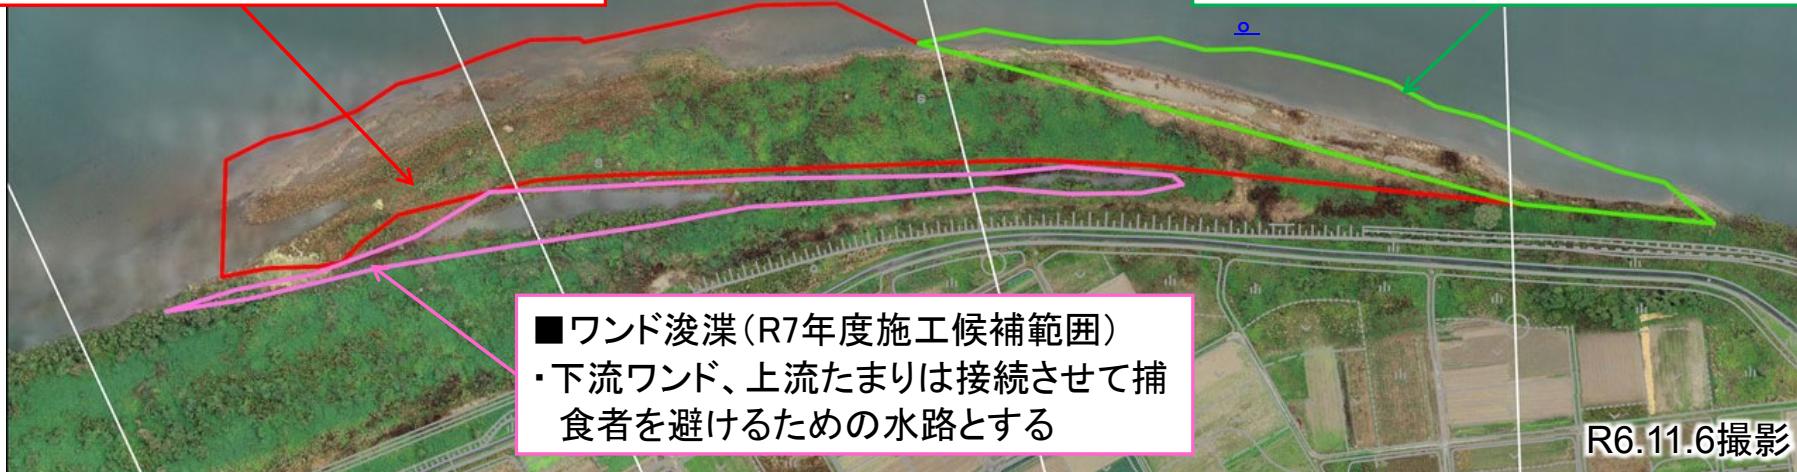
**■第2段階(R7年度施工候補範囲)**

- ・モニタリング結果に応じて施工
- ・下流部は、現況の浅場(T.P.0.6m)を残す。

**■第1段階(施工済み)**

- ・上流部の掘削を実施
- ・下流部(赤枠)の浅場は現況のまま

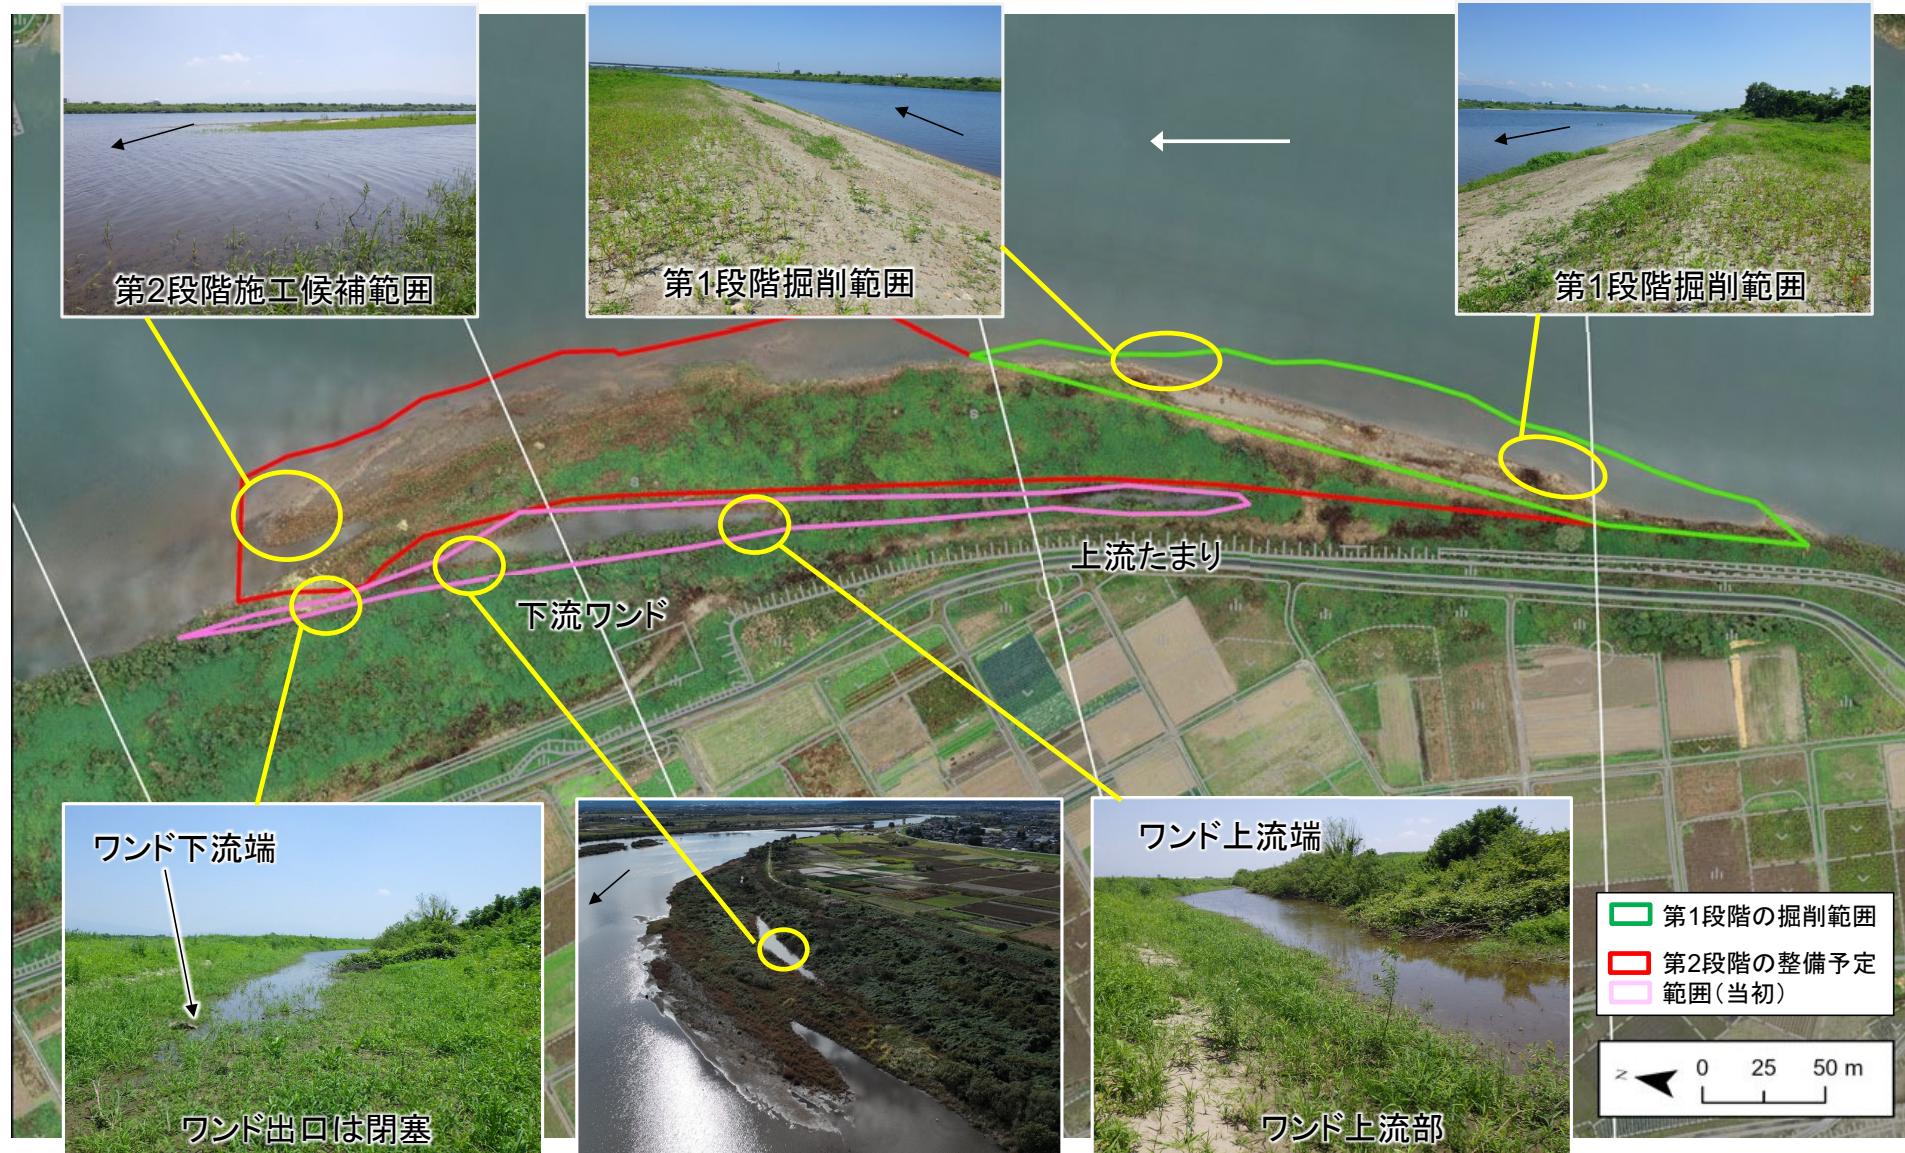
- 第1段階の整備箇所：一定の傾斜で掘削されている（R6年1月掘削）。
- 第2段階の施工候補範囲の水際は、水深10cm程度の浅場が広範囲に形成されていた。
- 下流ワンドの出口は閉塞していた。下流ワンド、上流たまりの水深は深い（最深30cm程度）。

UAVによる動画

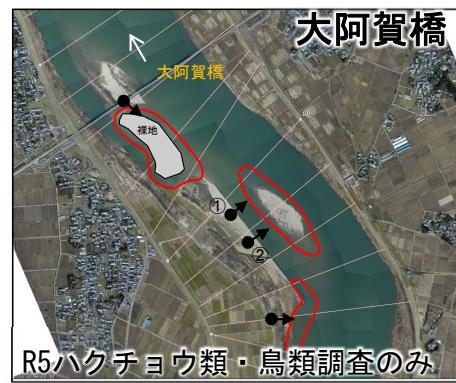
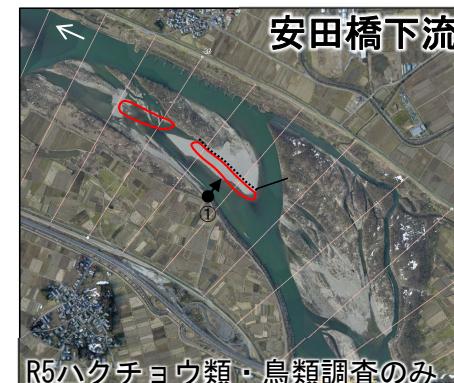
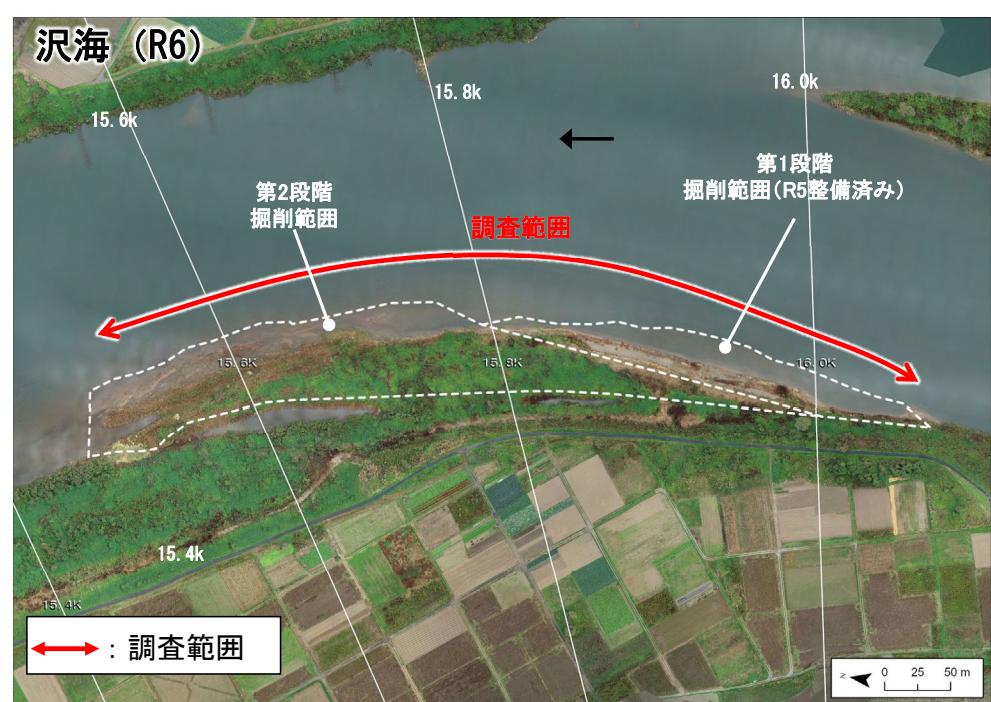
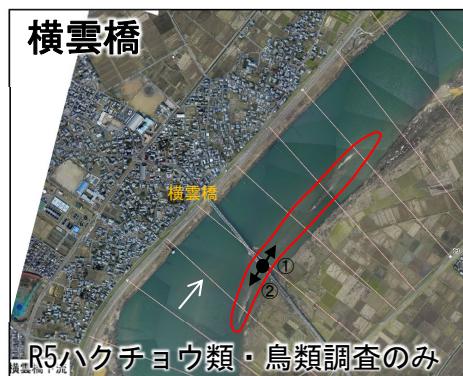
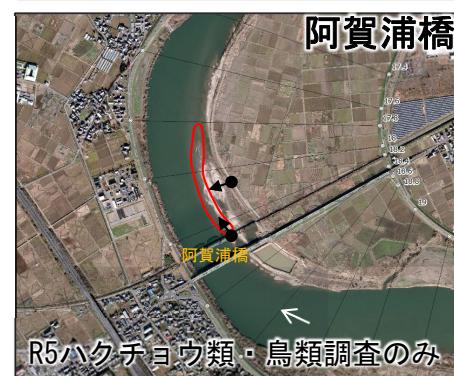
図 調査地区の概要

- R5：沢海地区が整備中であったため、大阿賀橋、横雲橋、阿賀浦橋、安田橋下流でハクチョウ類調査を実施。  
 ○R6：沢海地区で第1段階整備後のモニタリング調査を実施中。

○ハクチョウ類：大阿賀橋、横雲橋、阿賀浦橋、安田橋でハクチョウ類の集団分布が確認された。

基本的には陸上ではなく、浅場の水上を利用していった。

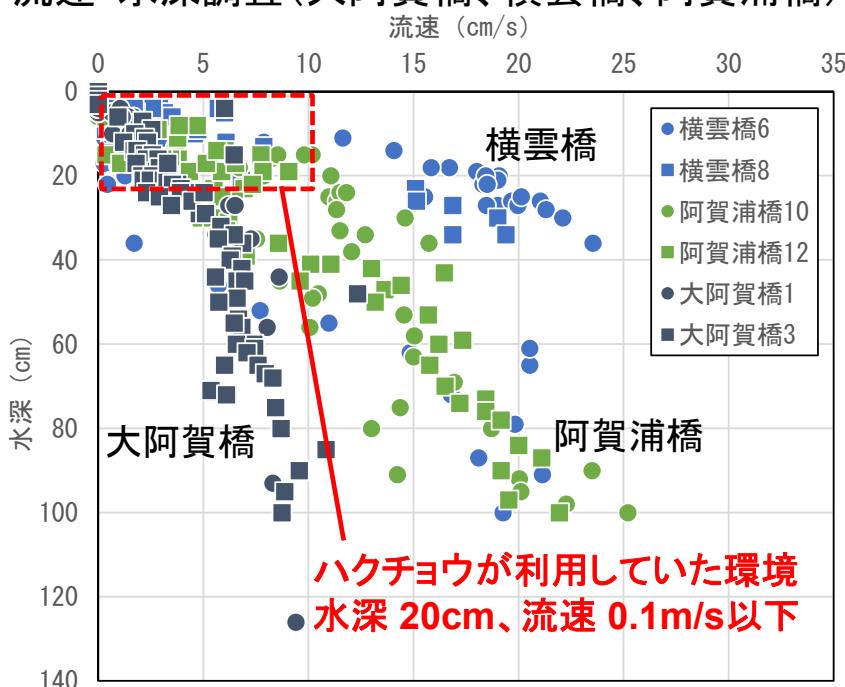
### 流速・水深調査(大阿賀橋、横雲橋、阿賀浦橋)

○水深・流速：ハクチョウ類の利用環境は、中州または岸から距離がある、水深20cm以下、流速10cm/s以下の浅場。  
⇒本調査から設計時に仮定した条件（流速0.1m/s以下の水域を確保）が実証できた。

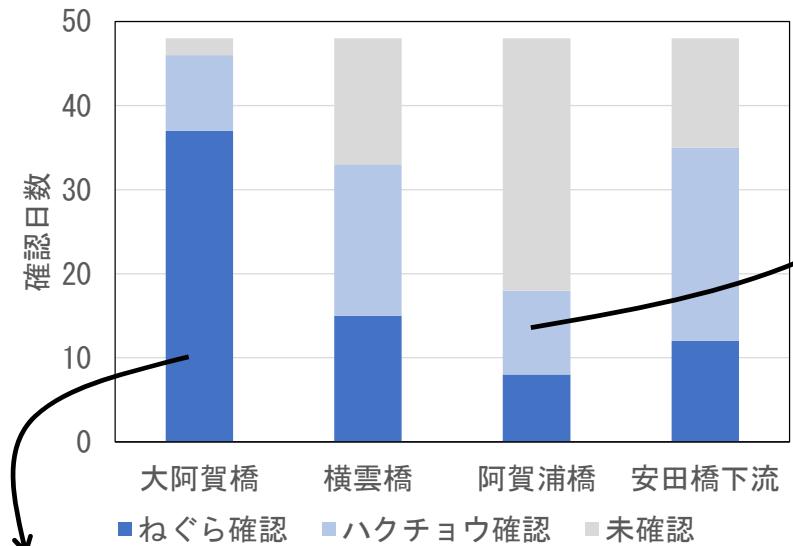
## 定点カメラによるハクチョウ類のねぐらの確認状況

○定点カメラにより、調査した4地点がねぐらとして利用されていることが確認された。

○R6年1~2月（のべ48日撮影）：ハクチョウの利用 のべ18日～46日確認

ハクチョウのねぐらの確認 のべ8日～37日確認

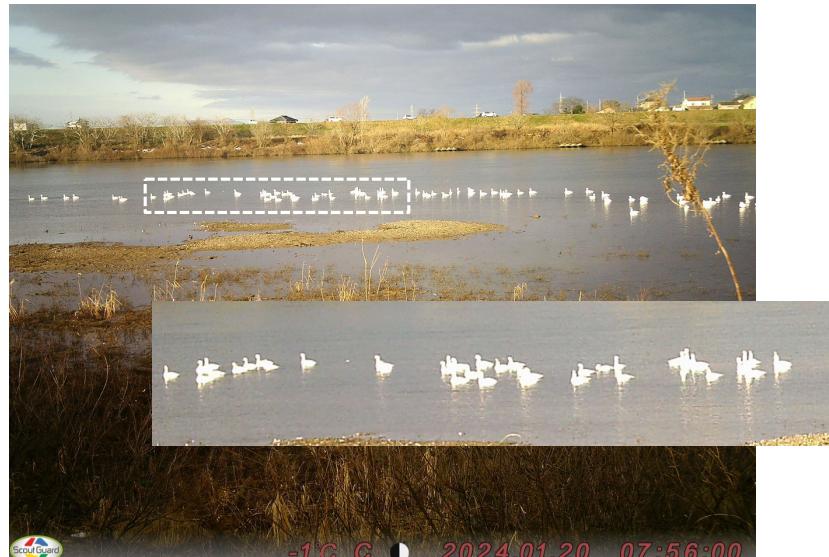
## ねぐらの確認の例(大阿賀橋: R6.2.18)

日の入時  
日の出時  
に確認  
→ねぐら利用  
と定義

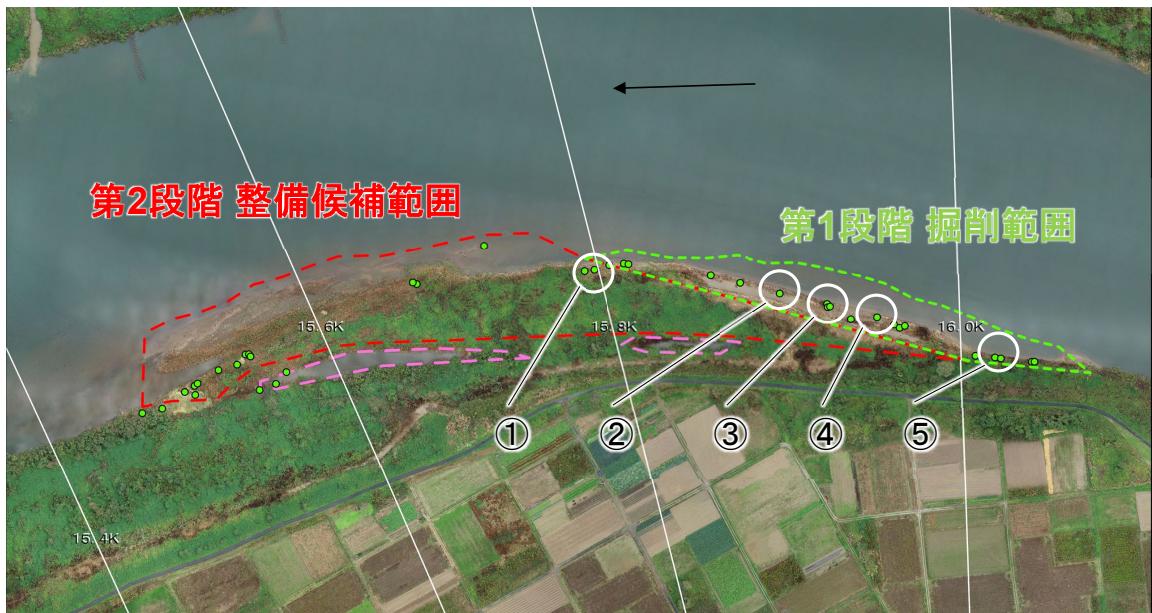
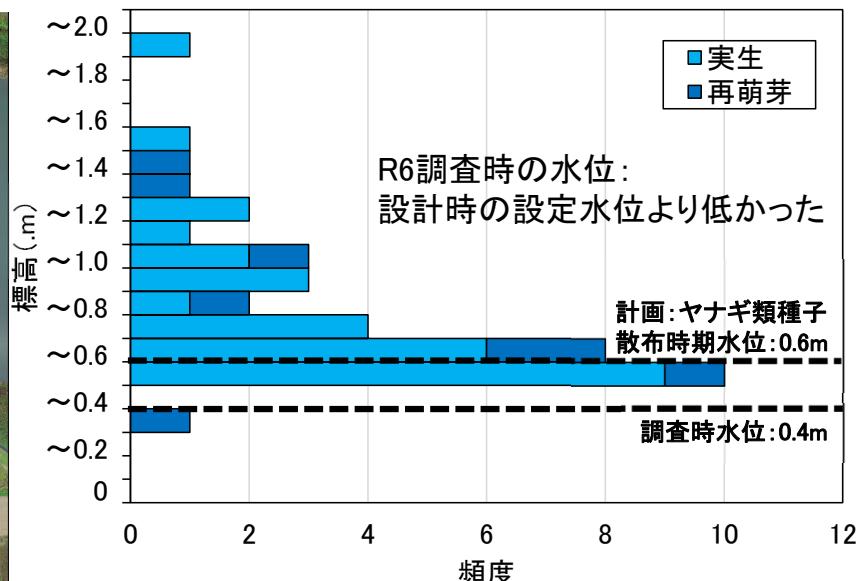
図 ヤナギ類の確認位置の標高

○ヤナギ類の実生は主に第1段階の整備箇所の水際 (T.P. 0.4m) に帶状に定着(比高0.2~0.4mの位置)。  
 ○R6の調査時 (6.14) の水位はT.P. 0.4mであり、設計時に設定したヤナギ類種子散布時期 (5~6月の水位T.P. 0.6mより低かった。  
 ⇒水際に帶状に定着することは計画時の想定通り。水際にはヤナギの定着の前にヨシ等の湿生植物の定着を促す。

- ・第1段階の掘削箇所、第2段階の整備予定箇所で水辺を利用する鳥類を確認。  
⇒第2段階の整備予定箇所は、水辺の鳥類にとって良好な浅場環境。
- ・ヤナギ類の実生は、水際から5m以内、T.P. 0.5m～0.8mに帯状に定着。  
⇒ヤナギは水際に帯状に定着することを確認。今後の浅場の設計に活用。
- ・下流ワンド、上流たまりは存続しているが、下流ワンド出口は閉塞。  
⇒水域は維持されているが、外敵を避けるための水路とするには掘削が必要。

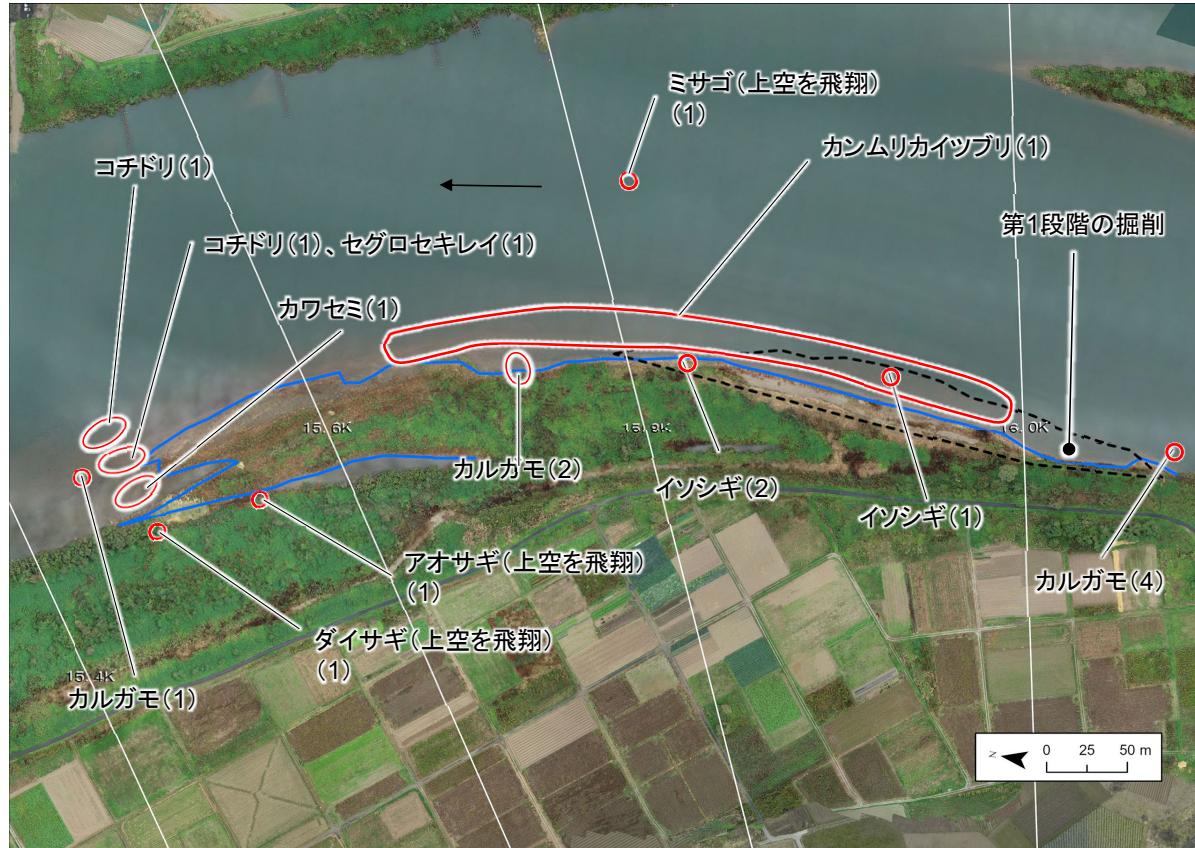
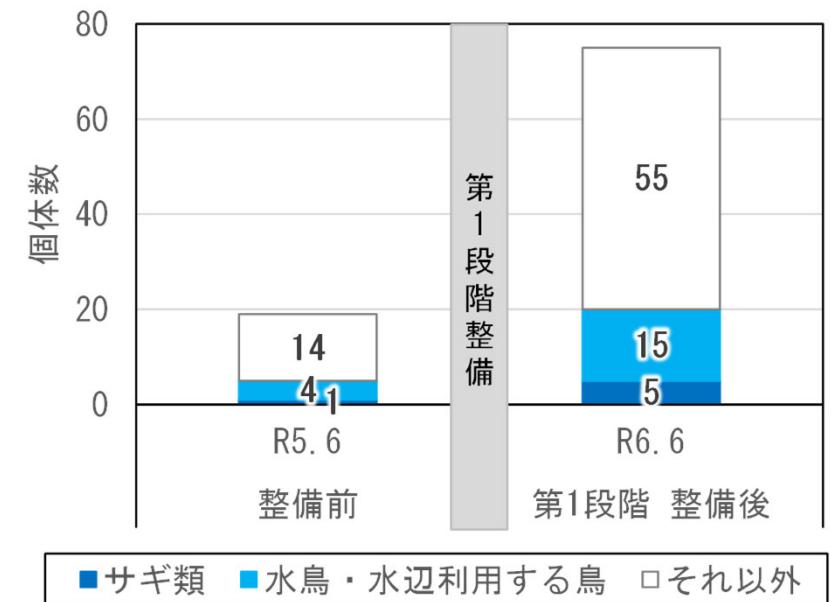
図 鳥類の確認個体数

- 第1段階の整備箇所周辺は、水鳥（カルガモ、カンムリカイツブリ）の利用が確認された（3種10個体）。
- 第2段階の整備予定箇所は、R6.6月時点で浅場がみられ、水鳥、水辺を利用する種が確認された（4種5個体）。
- サギ類および水鳥・水辺を利用する種の個体数は、整備前にくらべ、第1段階整備後の方が多かった。  
⇒水鳥・水辺を利用する種は、創出された浅場である上流部および現況で浅場になっている下流部ともに利用していた。

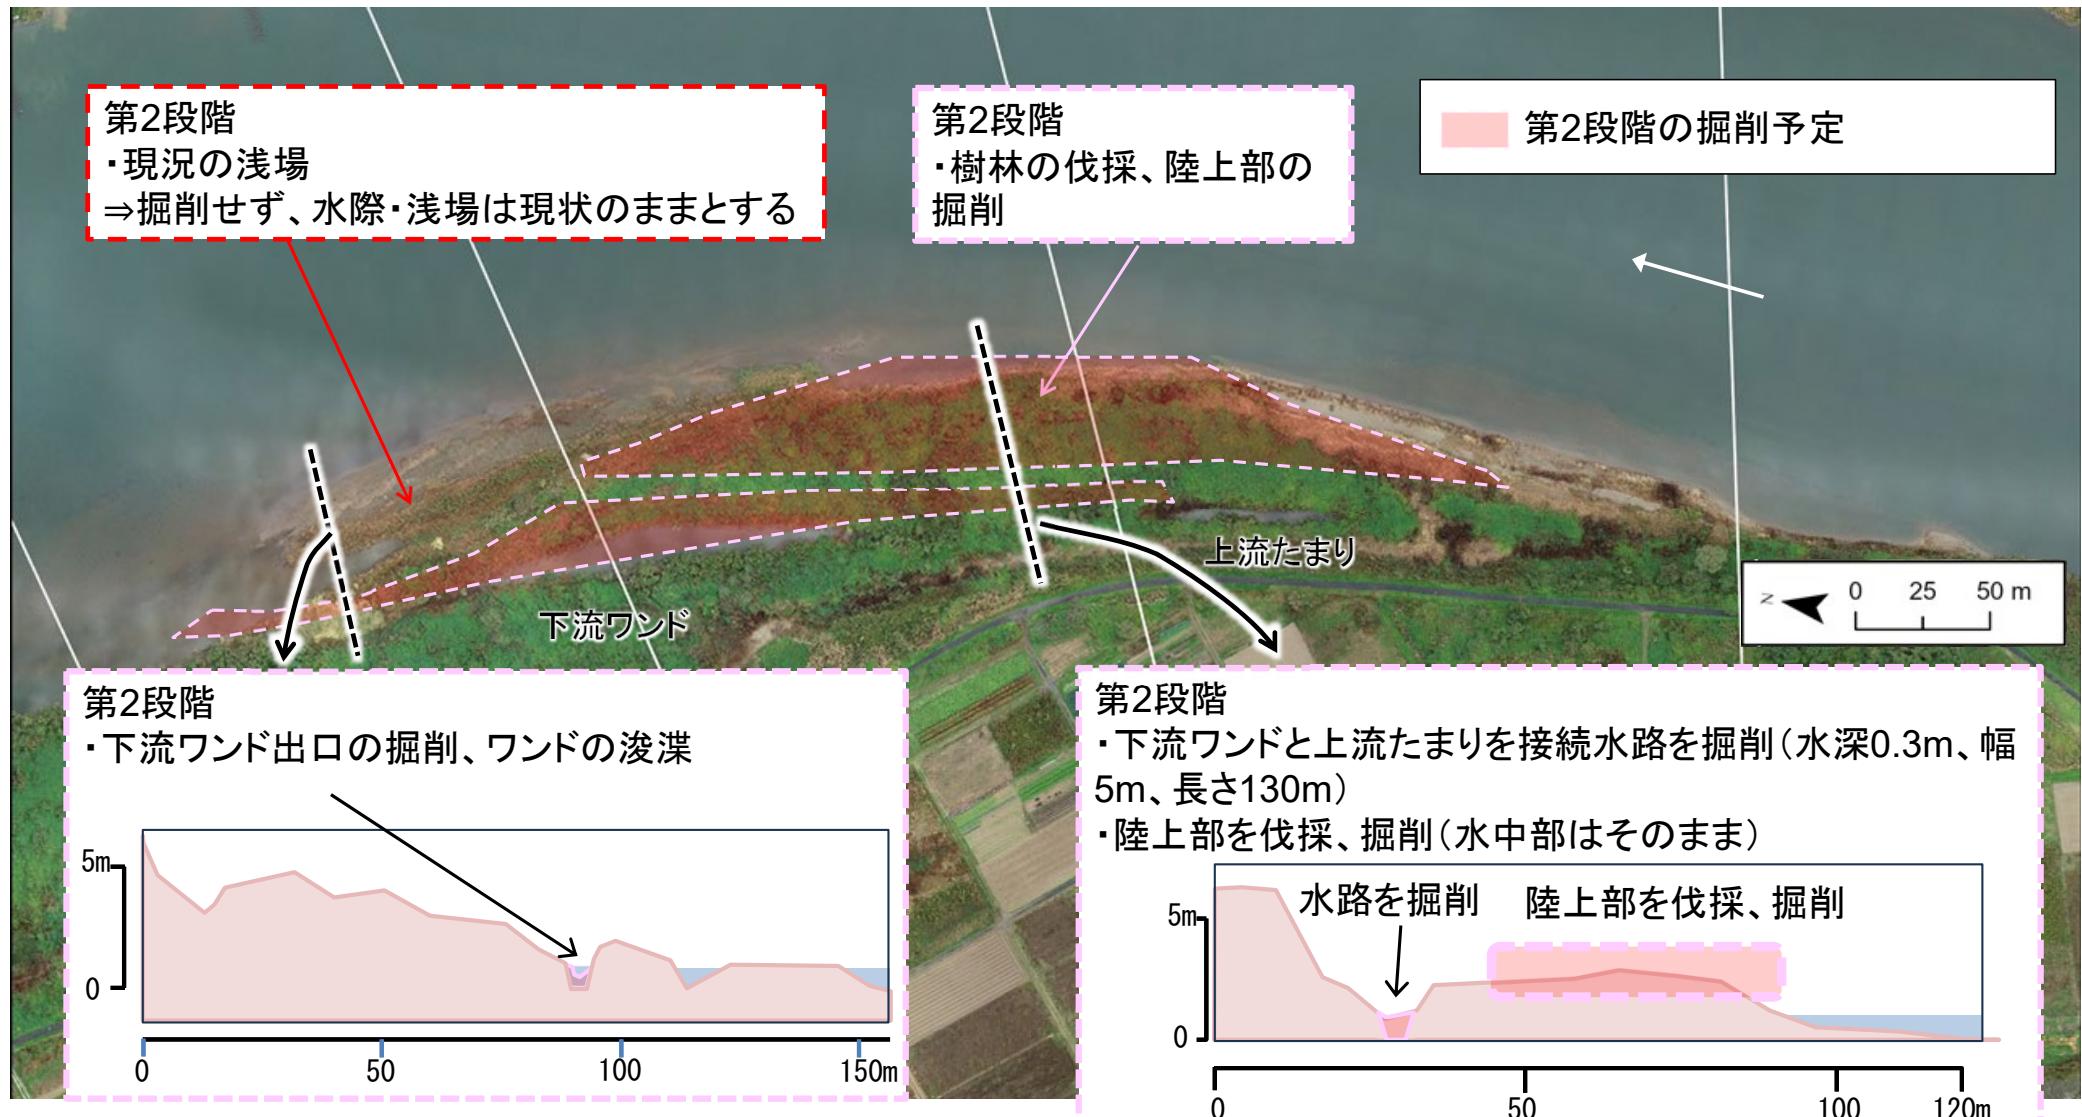
○第2段階の整備は、冬季に実施予定のハクチョウ類調査の結果を踏まえ決定するが、現在までの調査から以下を想定。

- ・第2段階の整備候補範囲のうち、現状で浅場となっている箇所は現状のままとする。
- ・第2段階の整備候補範囲のうち、陸上部は樹木の伐採、陸上部の掘削を行う。
- ・下流ワンドの出口は浚渫して本川との接続を回復。下流ワンド、上流たまりの底泥を除去する。
- ・下流ワンドと上流たまりは連結させる。連結部は水深0.3m、幅5m以上とする。

- ・第2段階の整備候補範囲のうち、浅場は現況のままする。  
⇒R6冬季にハクチョウ類調査を実施し、利用状況を確認。
- ・R6冬季に外敵の生息状況を把握、確認する。  
⇒下流ワンド出口の掘削、浚渫、下流ワンドと上流たまりの連結を行う。  
⇒第2段階の整備候補範囲の陸上部は伐採、掘削を行う。
