第 3 回 阿賀野川自然再生モニタリング検討会

平成27年度モニタリング調査結果概要

焼山地区ワンド試掘工事概要

焼山地区ワンド 試掘工事概要

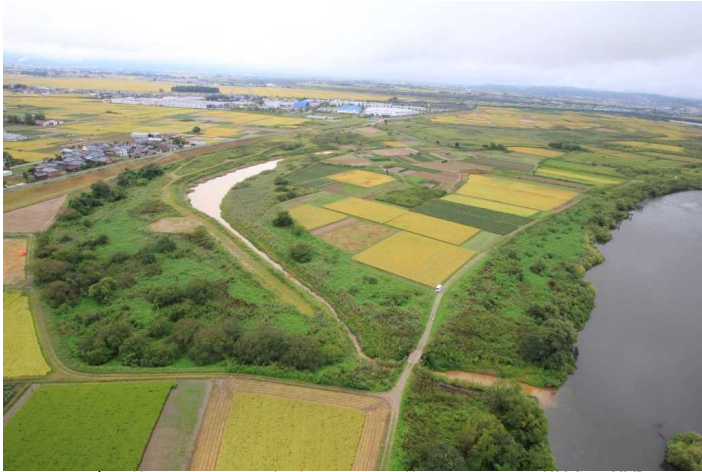
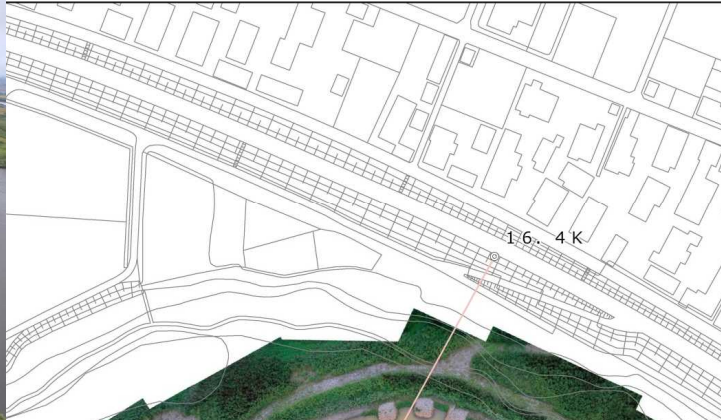
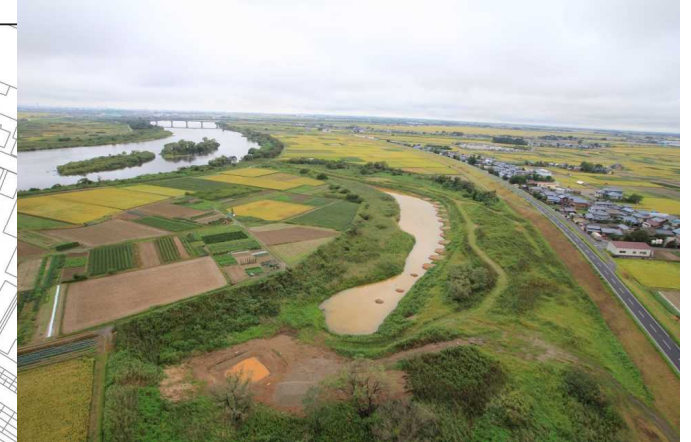
2. 焼山地区ワンド再生箇所

調査目的	評価指標	回数 (時期)	調査方法	調査結果概要
形状、景観の把握	概略植生	年1回 (夏季)	垂直写真撮影(UAV) 景観写真撮影	・9/7に撮影(次頁)
水質、底質等の状況把握	水質		現地観測(水温、pH、電気伝導度、DO、下層DO)	・本川と異なり、低温、低DO、高電気伝導度と湧水由来の特徴を示した。
	底質、泥厚		現地観測	・ワンド上流側では泥が堆積し、還元的な環境(硫化水素臭)であった。
湧水の状況把握	湧水量		流量観測	・流出量は約0.07m ³ /s(9/24観測)
生物生息・生育状況の把握	【魚類】 魚類の種、体サイズ、数量 ニホンイトヨの営巣状況	年2回 (春季、夏季)	ワンド内の2~3箇所で定置網、投網、タモ網等で採捕	<ul style="list-style-type: none"> ・事前調査と比較し、確認種数増加(H24:4種→H27:18種)。 ・検討対象種のウケチウグイ確認。(ニホンイトヨは確認されず) ・河川と連続し、多くの魚類が利用。 ・河岸植生が回復し、魚類等の隠れ場が創出された。
	【植生】 植物の種と出現頻度	年2回 (春季、秋季)	植物相 植生図作成 頻度法(勾配等の異なる環境毎に測線を設定)	<ul style="list-style-type: none"> ・植物212種、うち、重要種13種、生態系被害外来種17種など、主に湿地や河川に生育する種を確認。 ・頻度法では、ワンド河岸部のライン1では植生の少ない春に出現種数が多く、植生が繁茂した秋は減少。 ・既存ヨシ原のライン2では春・夏で変化せず。

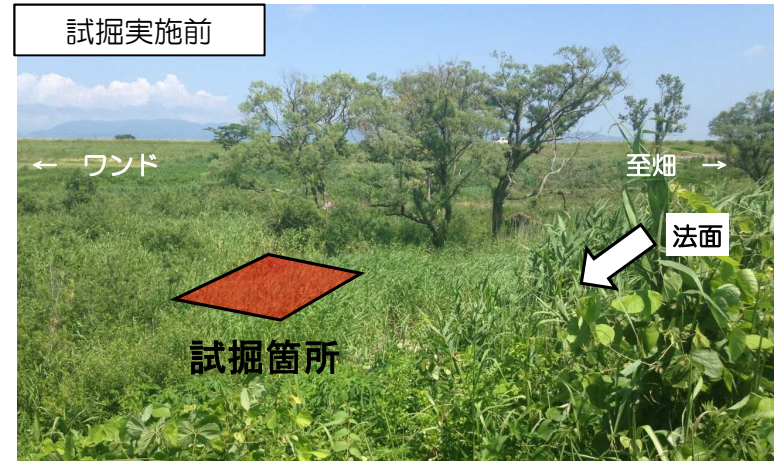
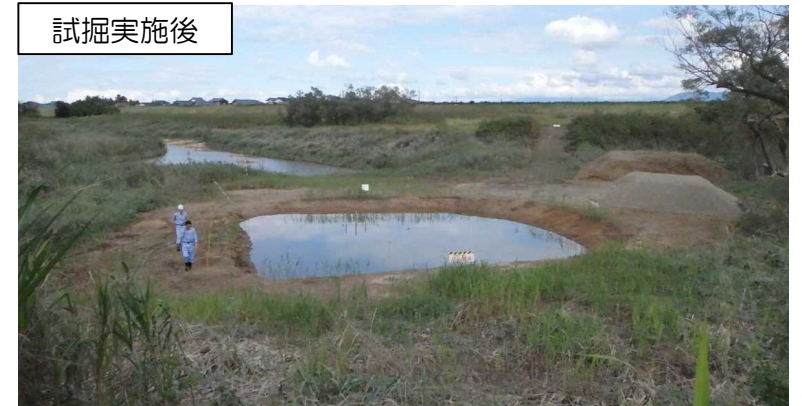
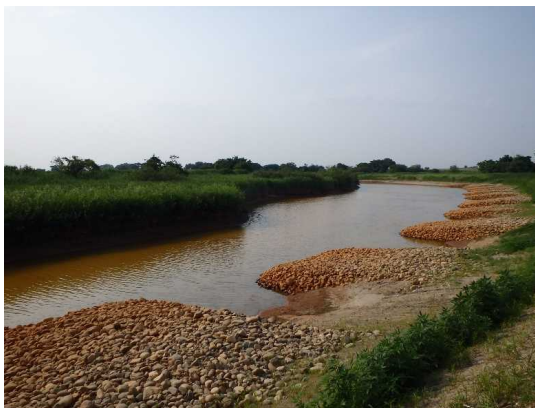
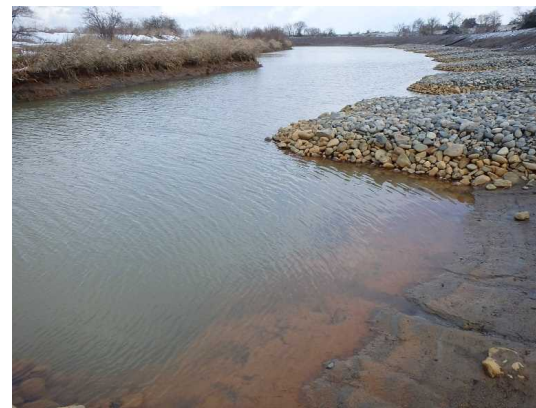
- 目的：自然再生事業にて整備した焼山地区ワンドは、「湧水を期待したワンド」であるが、現時点で湧水量が少ない。まずはより上流側で既存のワンドより深く掘削を実施し、湧水量増加が期待できるか確認する。
- 実施期間：平成27年8月19～20日
- 安全対策：試掘箇所をトラロープで囲い「立入禁止」標示。

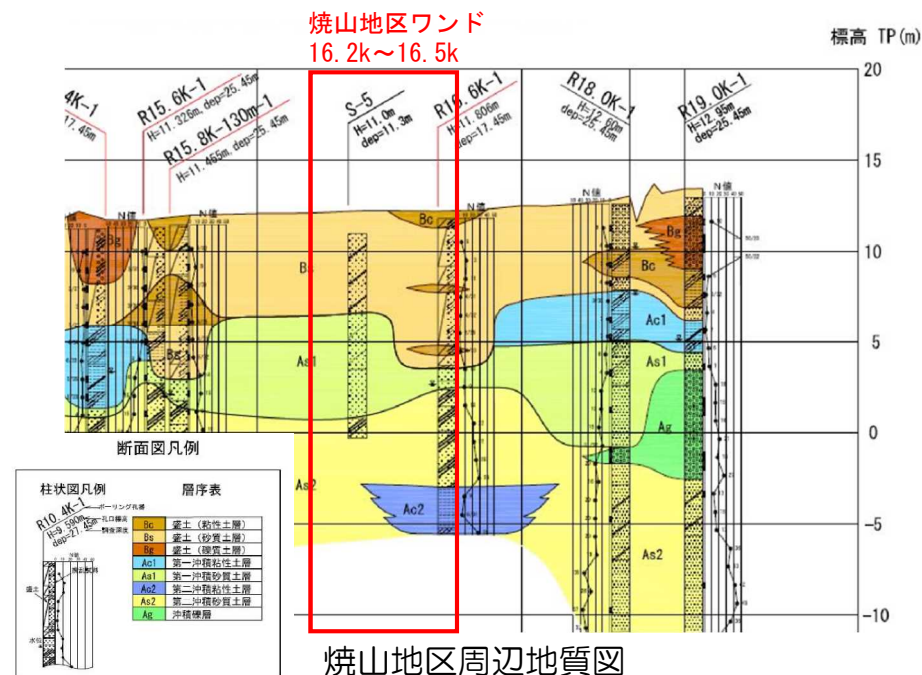
焼山地区ワンド 地下水面調査概要

- 目的：**河川水位の変動や降雨による湧水の変動をモニタリングする。
 試掘を存置し、旧河道沿いに存在するたまり及び整備したワンドに簡易水位計を設置し、定期的に水位観測を実施。
- 調査期間：**平成27年10月～
 ※月1回程度データ回収を実施予定。
