# 第5回 阿賀野川自然再生 モニタリング検討会

## 早出川の整備結果報告

阿賀野川河川事務所

平成29年2月

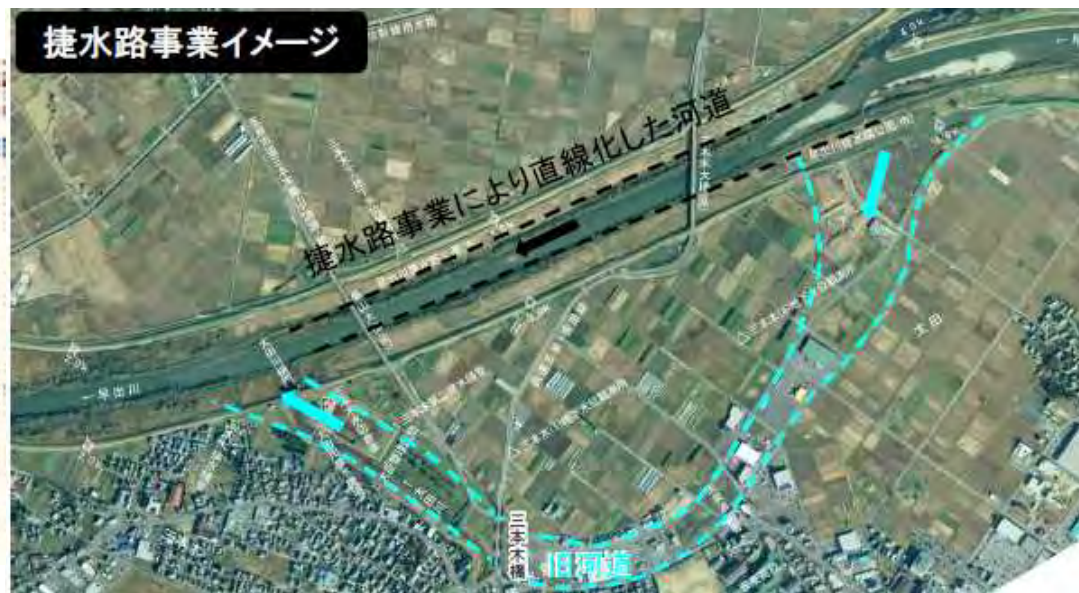
捷水路事業前

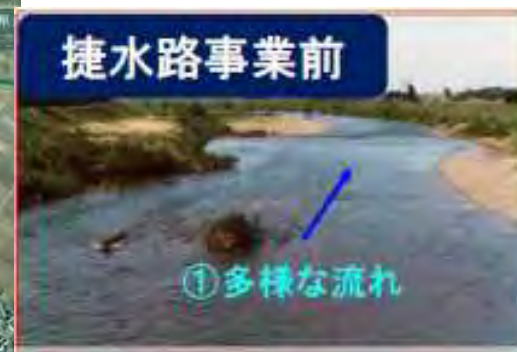
かつての早出川 (S59.5)  
(三本木橋下流を望む)

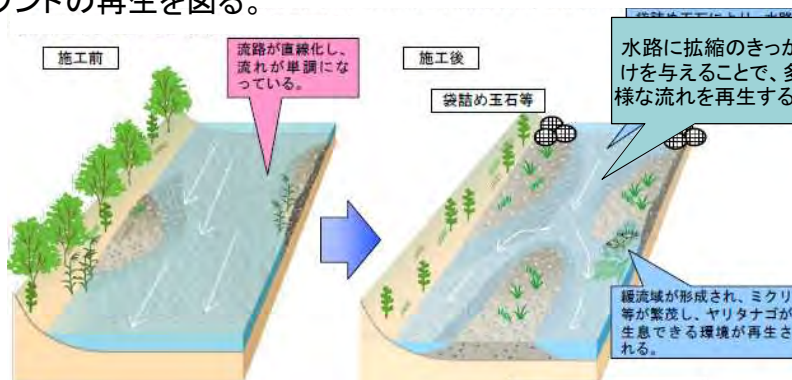
捷水路事業後

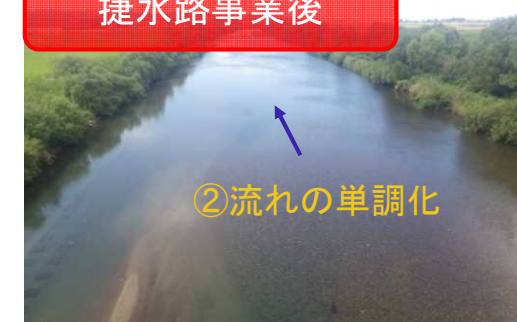
現在の早出川 (H26.10.2)  
(三本木大橋より下流を望む)

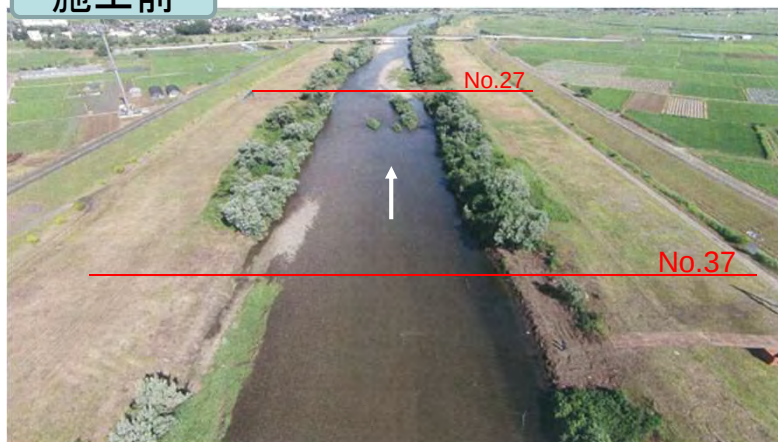
施工前

三本木大橋側より下流を望む（平成28年6月29日撮影）

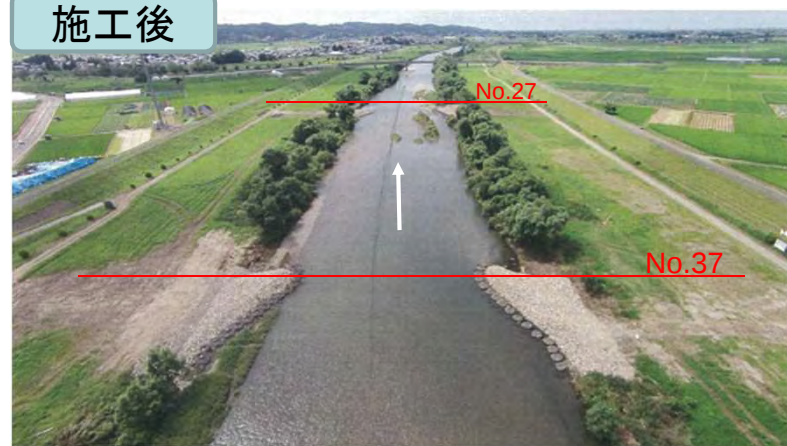
施工後

三本木大橋側より下流を望む（平成28年7月20日撮影）

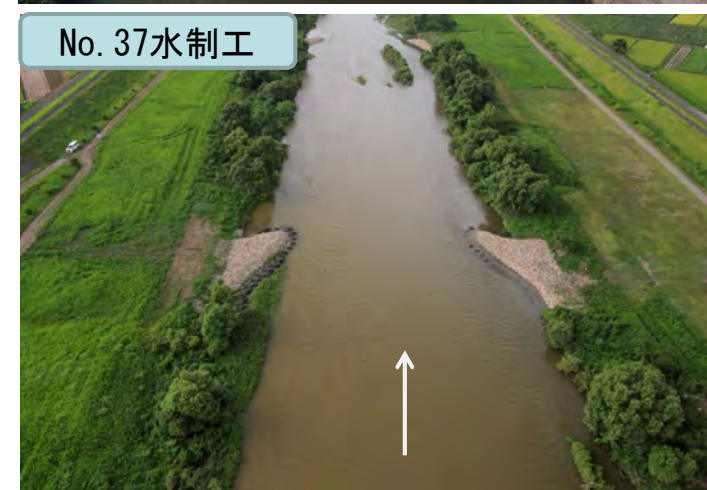
No. 37水制工

(平成28年8月23日撮影)

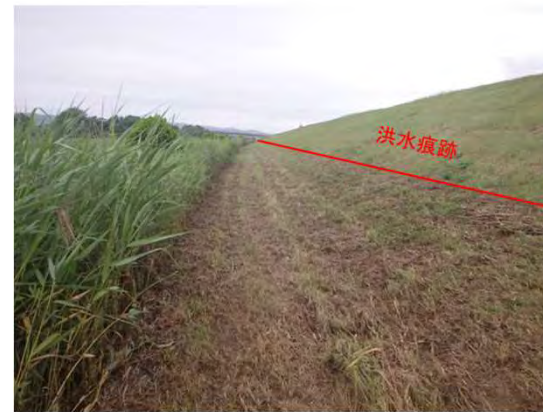
水制工施工付近の洪水痕跡

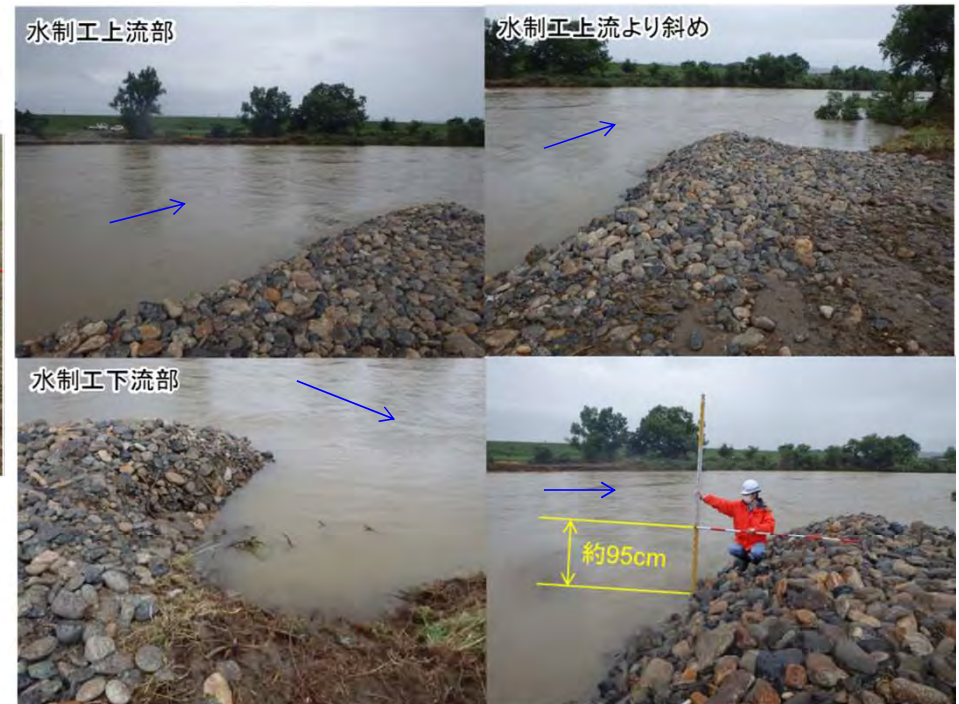
- 平成28年7月6日梅雨前線による出水により早出川は善願観測所にて避難判断水位を超過。
- 水制工は千鳥で施工し、先行していたN0.37右岸及びN0.27左岸は、2mから3mの捨石の仕上げの被覆を残すのみの状態。N0.37右岸は、捨石のマウンドのみで袋詰め玉石は設置していない状況であったが、出水後の捨石の流出は見られなかった。

No.37水制工(右岸)の状況 (7月7日撮影)
