平成29年度モニタリング調査結果概要

【早出川】

阿賀野川河川事務所

平成30年3月

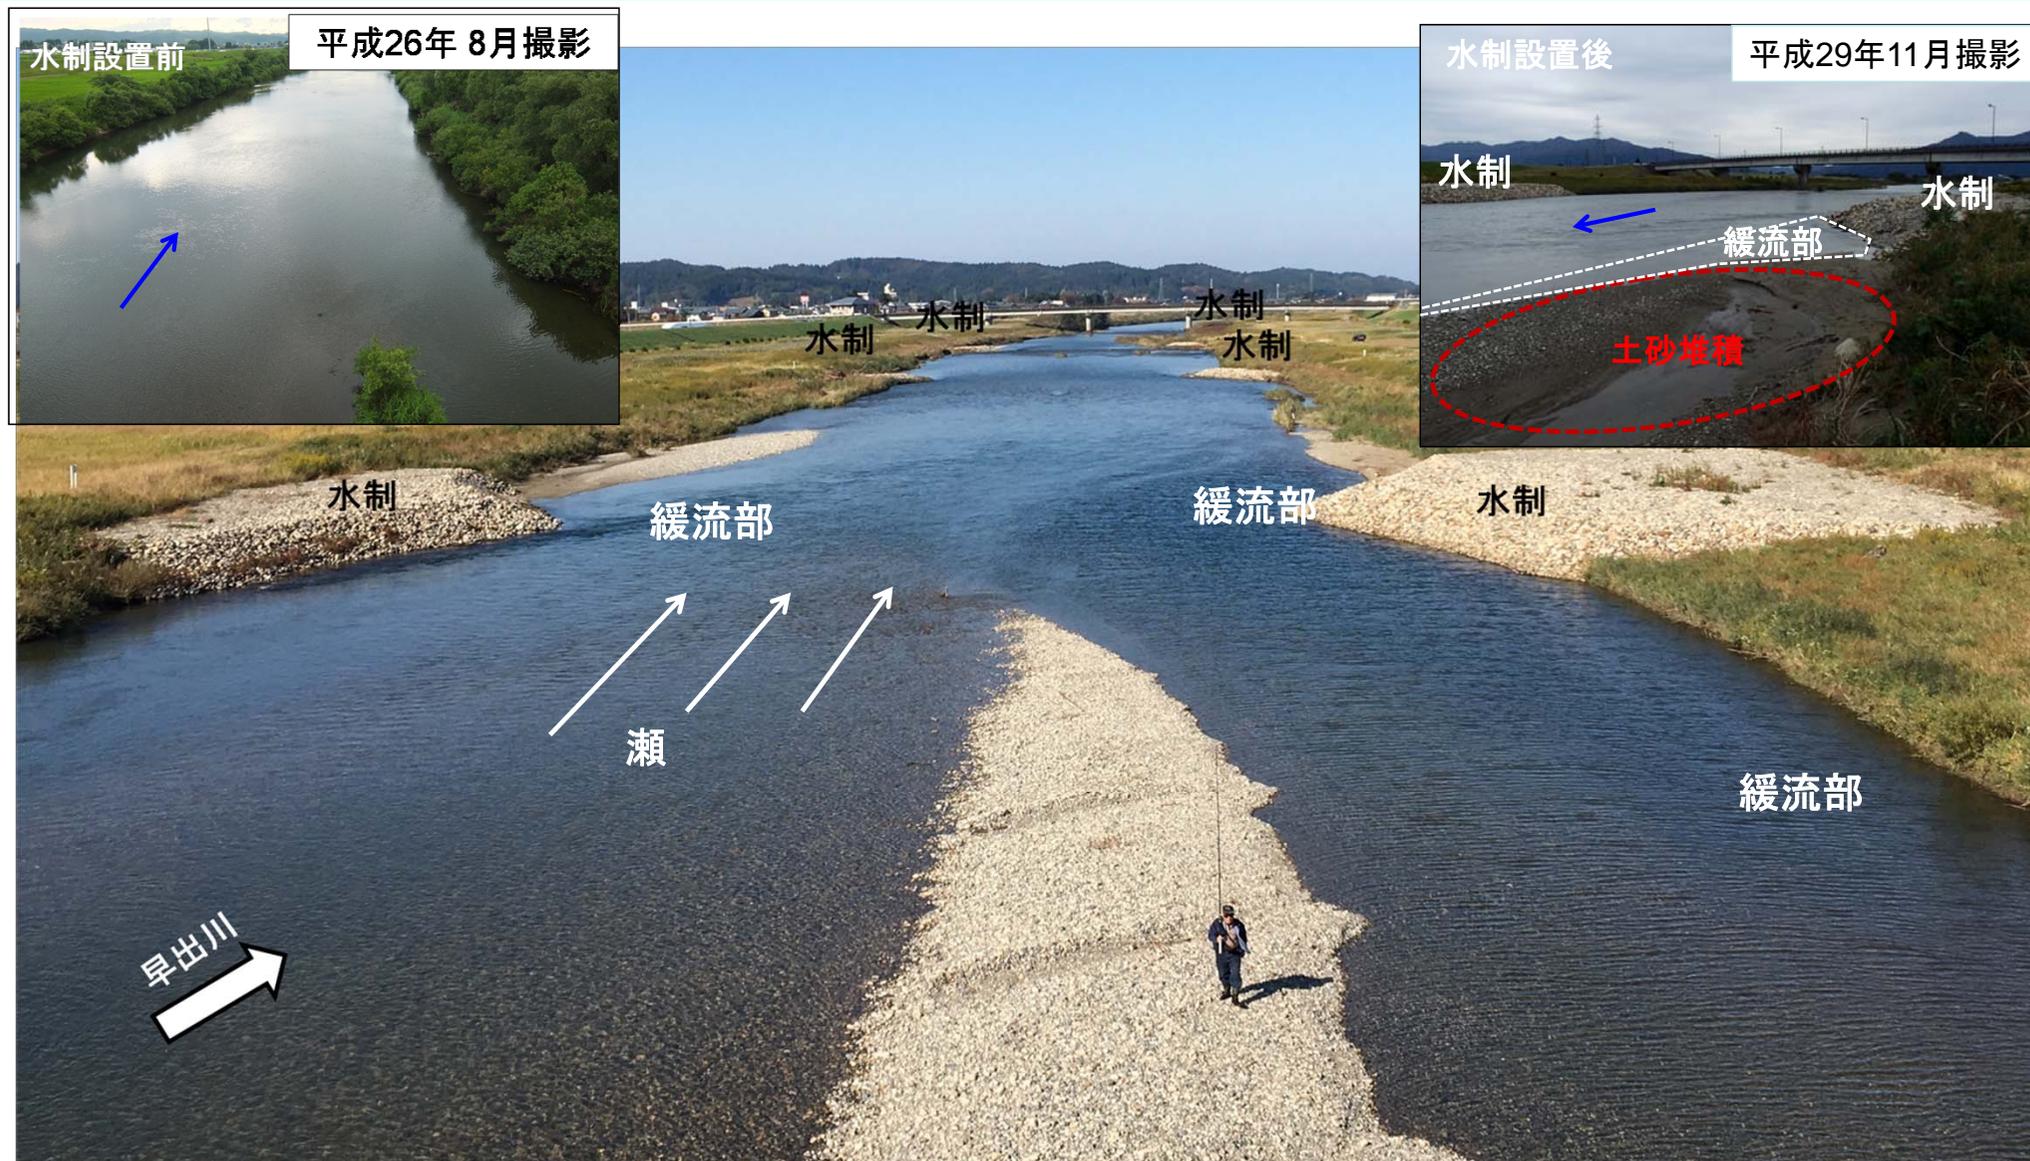
1. 水制設置後の状況

- 水制下流部の河岸に、土砂が堆積して緩流部が形成され、流心部には良好な瀬が形成されるなど、多様な流れからなる河川環境が再生。
- サケの産卵行動の報告もあるなど、河床環境も改善していることがうかがえる。

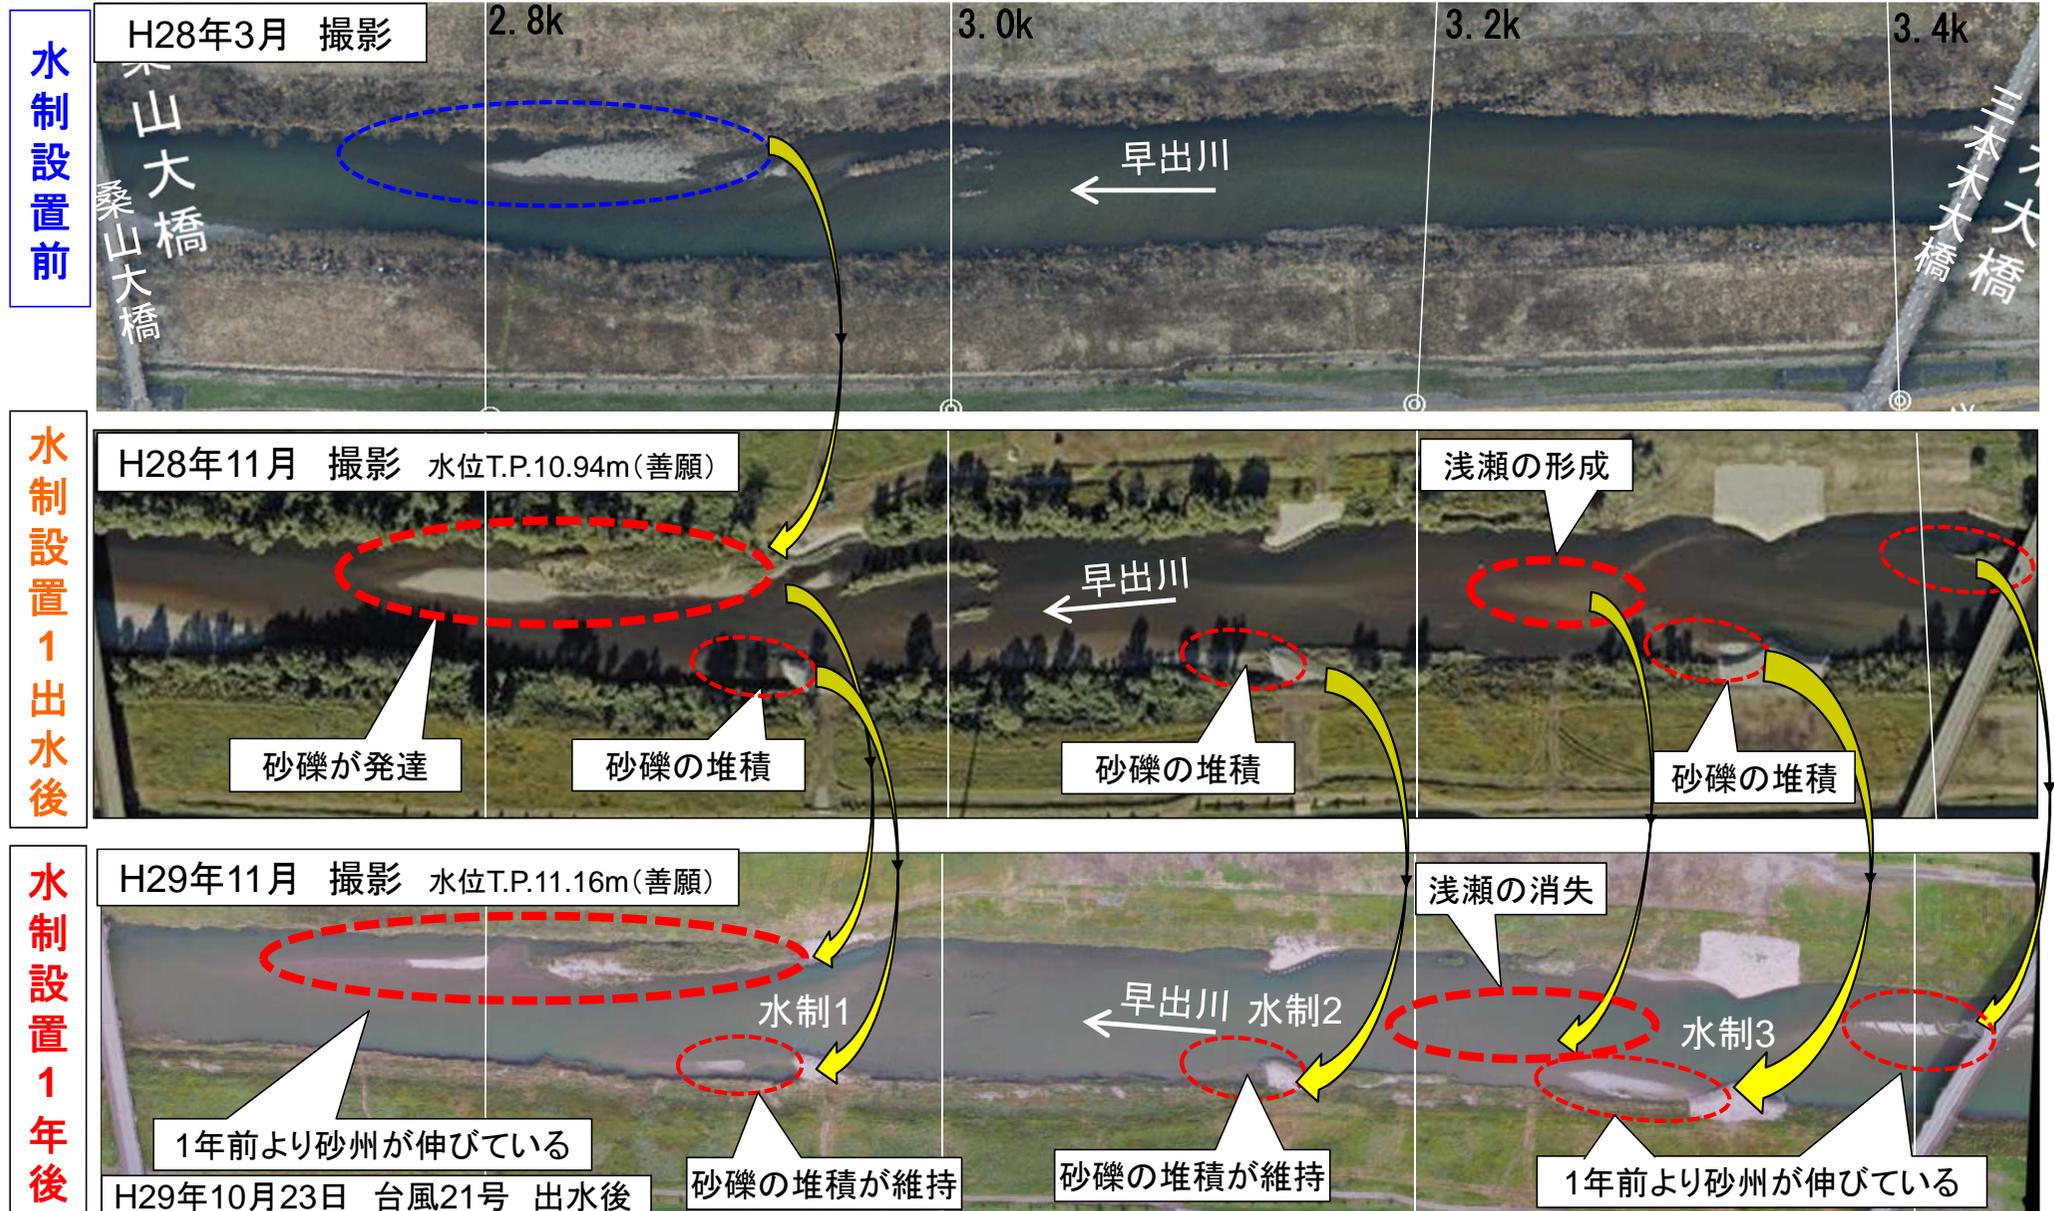
2.平成29年度モニタリング結果(1) 河床変動

- 水制の設置によって、浅瀬の形成・消失、砂礫の堆積など、河道内の土砂の変動を確認した。
- 共同研究での模型実験結果と同じく、水制下流側河岸への堆積が生じていた。

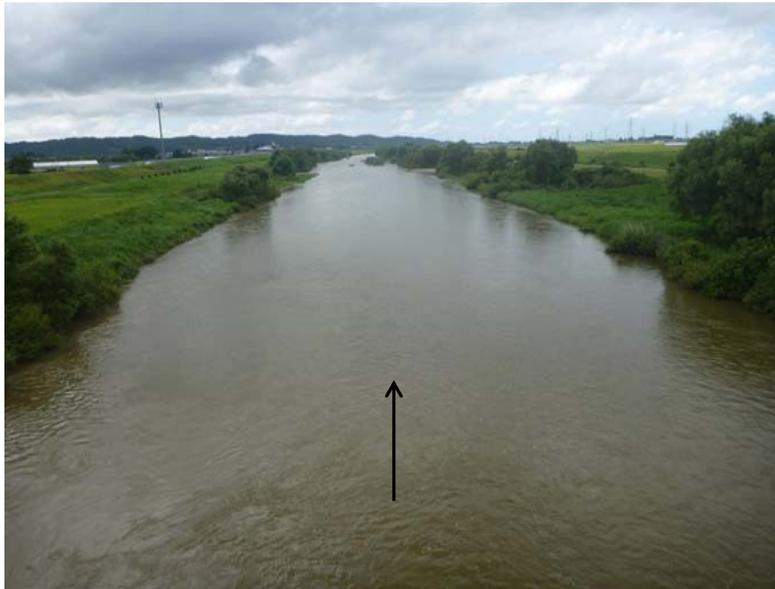
水制設置前の流れ状況

H28年8月23日(出水後) 11:00頃 撮影
善願水位観測所水位: 11.57m
(水制満杯水位 13.15m-1.58m)
水制3設置前

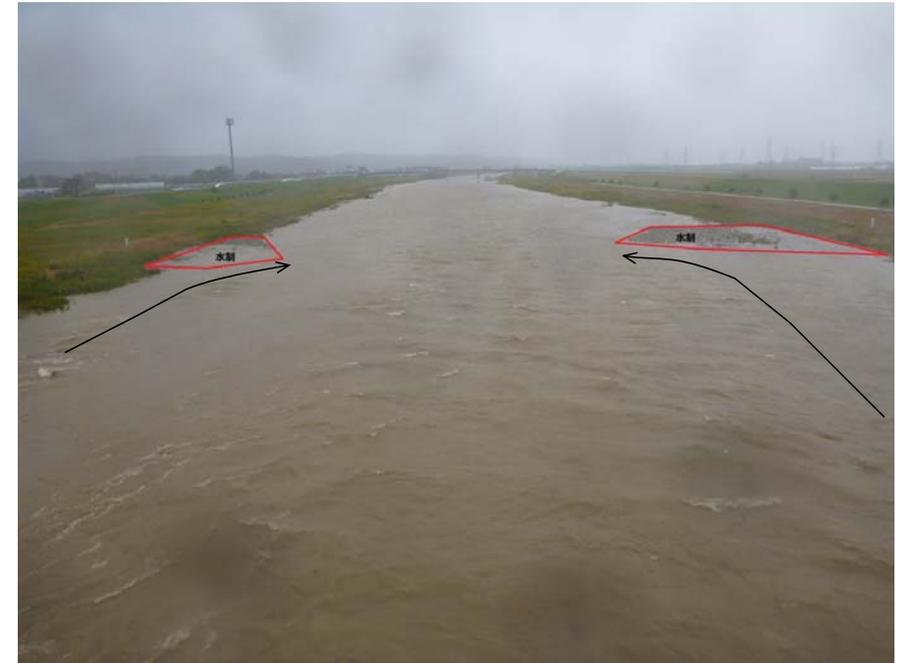
水制設置後の流れ状況

- 水理計算等で想定されたとおり、水制による流心への流れの誘導が生じていた。

H29年10月23日(出水時) 10:00頃 写真撮影
善願水位観測所水位: 13.27m
(水制満杯水位 13.15m +0.12m)

H29年10月24日(出水後) 10:00頃 動画撮影
善願水位観測所水位: 11.69m
(水制満杯水位 13.15m-1.46m)

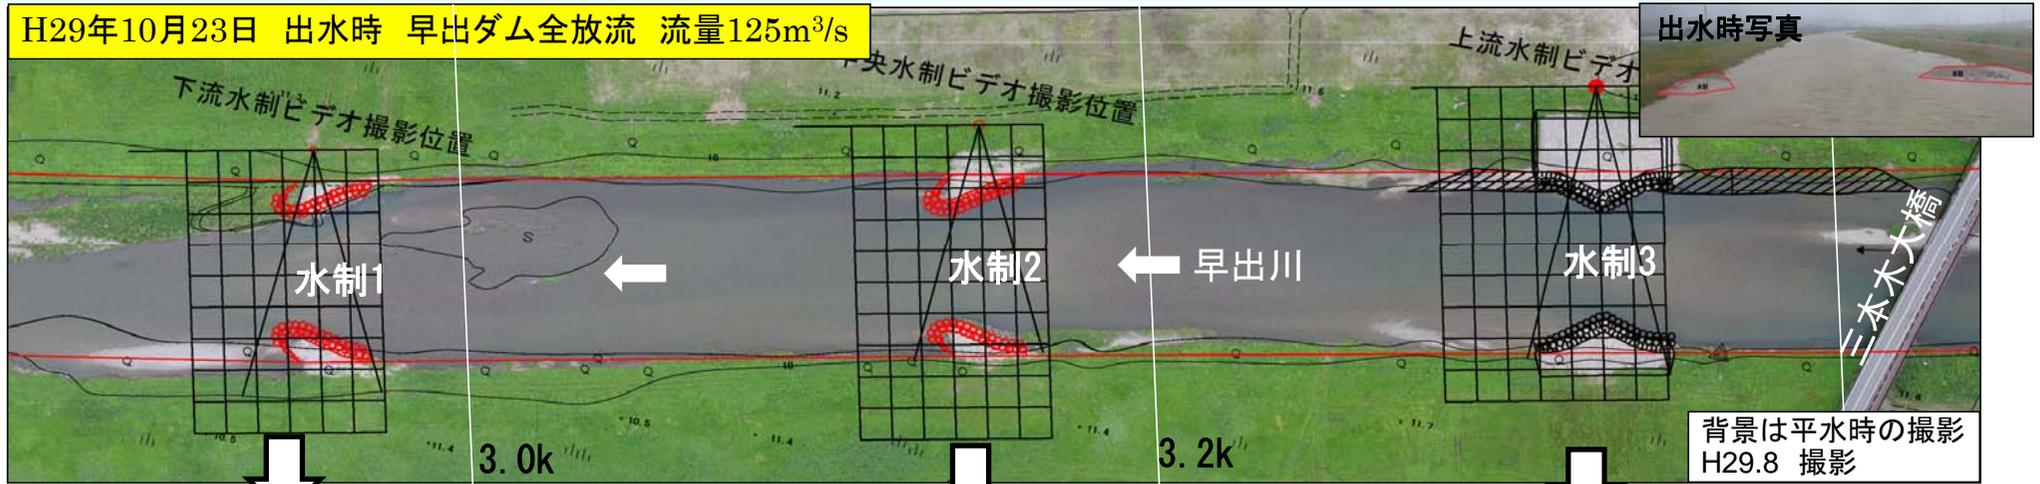
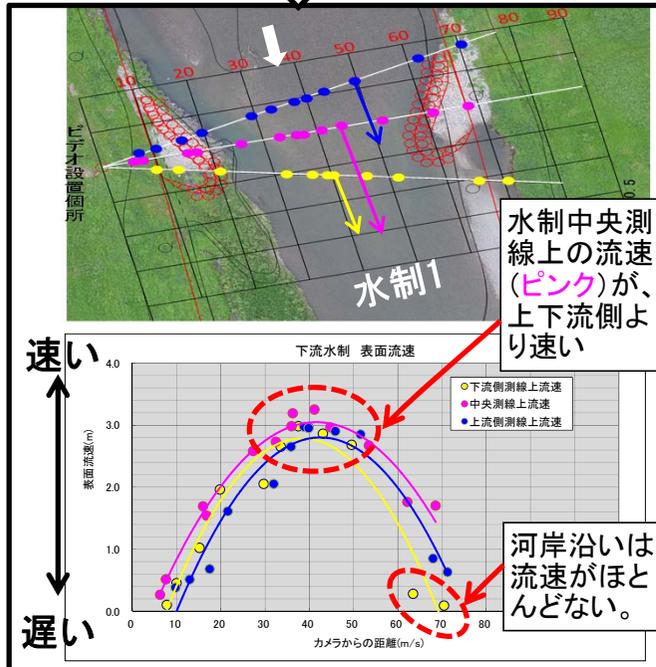
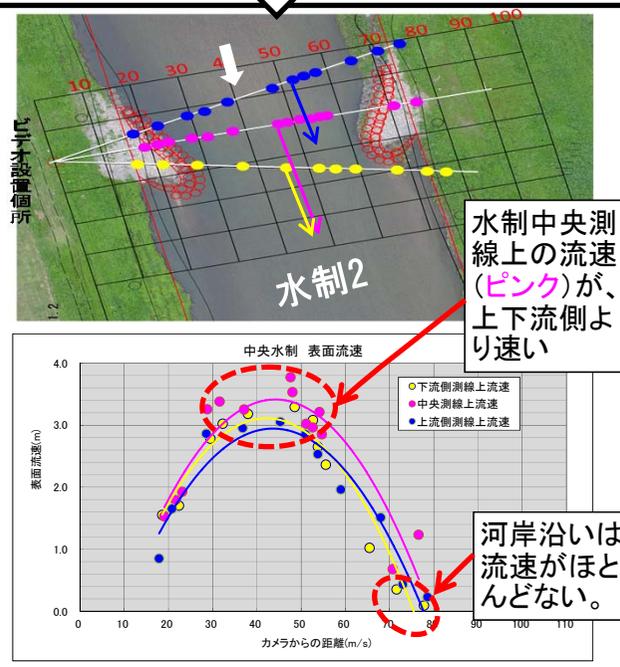
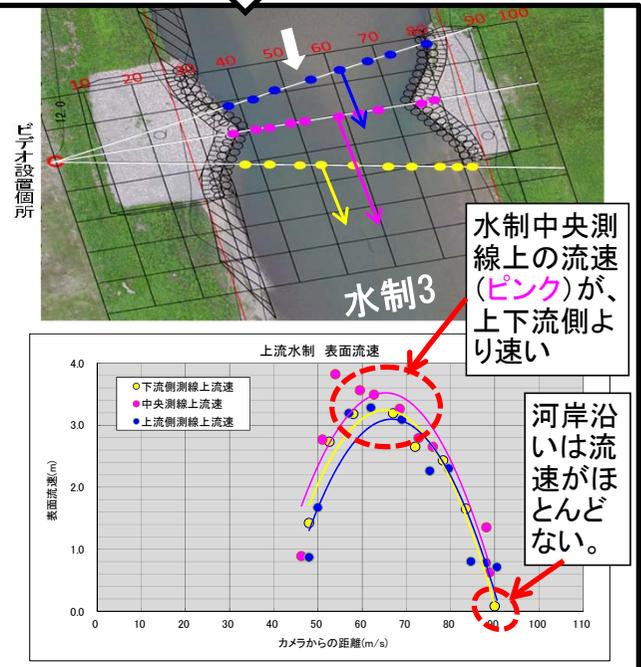
4.平成29年度モニタリング結果(3) 出水時の流速

- もともと単調な直線流路であるが、水制により、河川縦断方向の流速変化が生じている。

- 水制間では、約3.3~3.8m/sの高流速に対し、水制上・下流側では、2.9~3.2m/sの低流速が確認された。
- 水制下流河岸付近の流速は、ほとんどないと確認された。

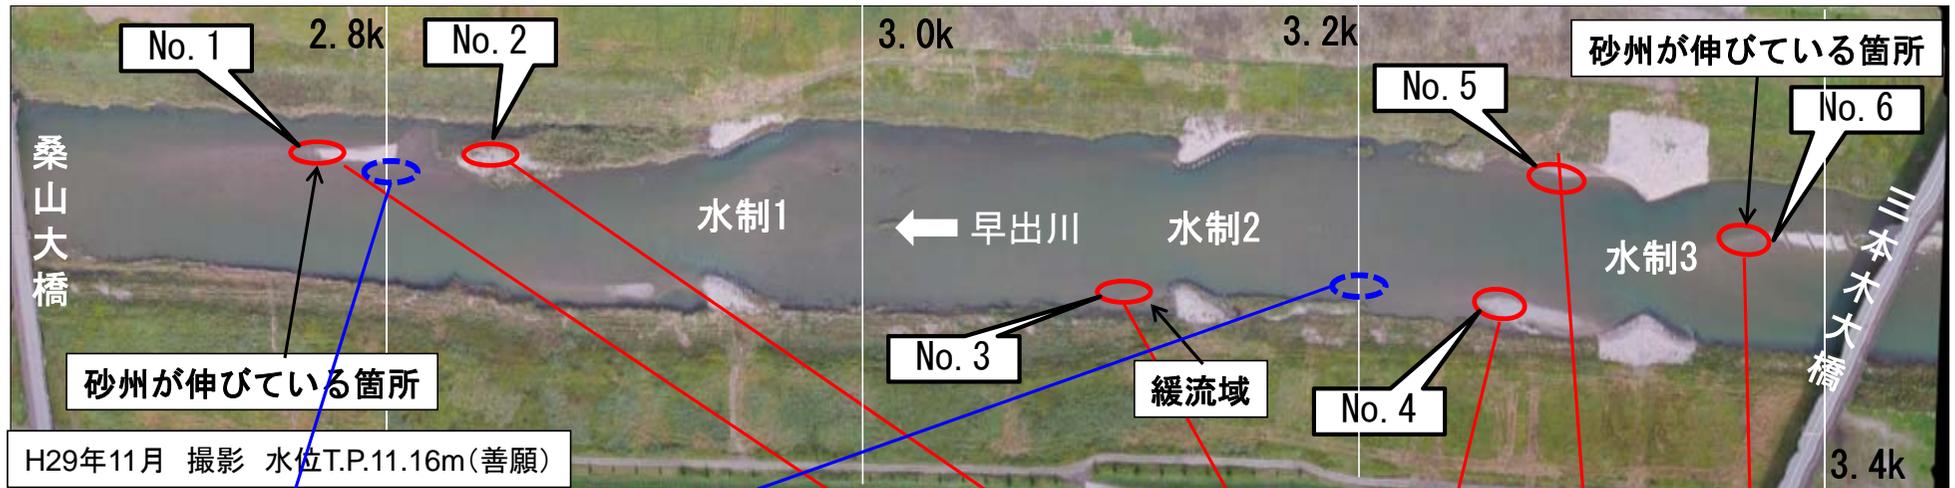
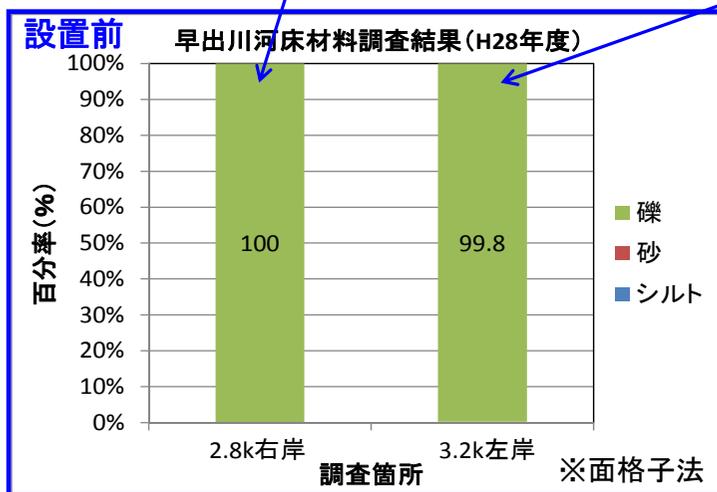
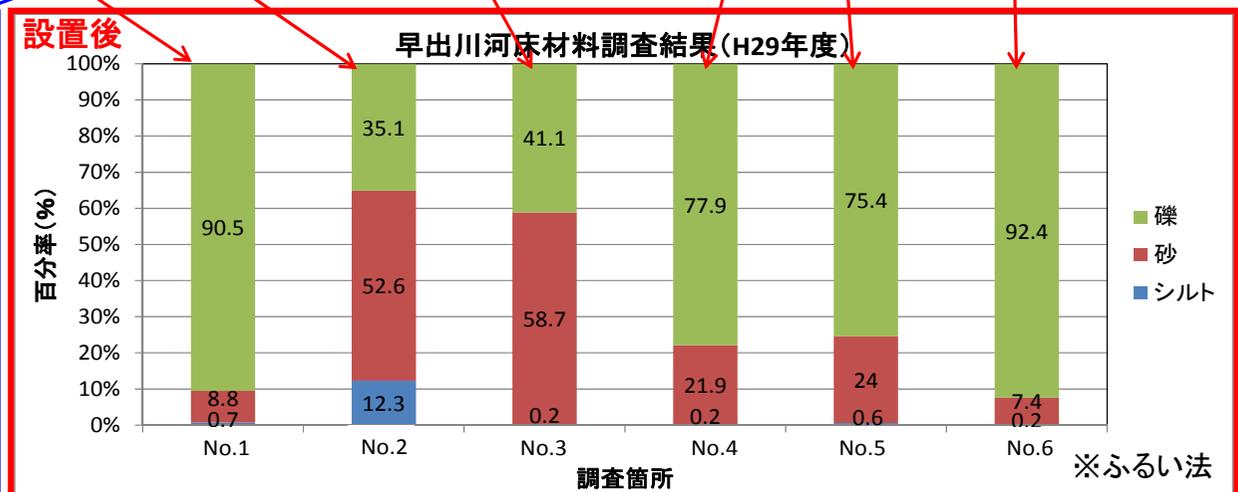
5.平成29年度モニタリング結果(4) 河床材料

- ・設置前は、礫が卓越する単調な河床であったが、設置後には、緩流部が形成され、砂が増えるなど、多様な河床環境に改善している。
- ・水制の設置により、今後河床が変化すると想定される箇所(6か所)を選定した。
- ・水制下流に堆積した箇所(測点No.4、No.5)及び砂州が伸びている箇所(No.1、No.6)の河床材は、20~40mm程度、緩流域箇所(測点No.3)及び測点No.2砂洲上の河床材は、0.2~2mm程度の砂であった。

シルト	砂	礫
粒径 (mm)	0.075以下	0.075~2	2~75

※表層より10cm下の河床材

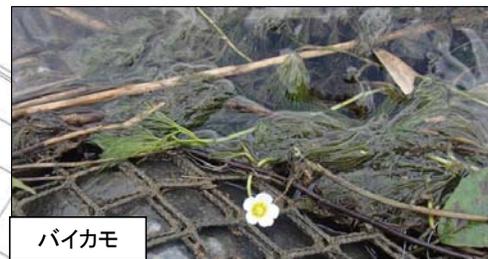
バイカモ

- ・低水路内(水中)では水草(沈水植物: バイカモ、ホザキノフサモ、コカナダモ、ヤナギモ)が確認された。
- ・水際部(水辺や浅い水域)では沈水植物(バイカモ、ホザキノフサモ)や、抽水植物(ミクリ属の一種)が確認された。特に水制周辺の緩流部で沈水植物の生育が顕著であった。

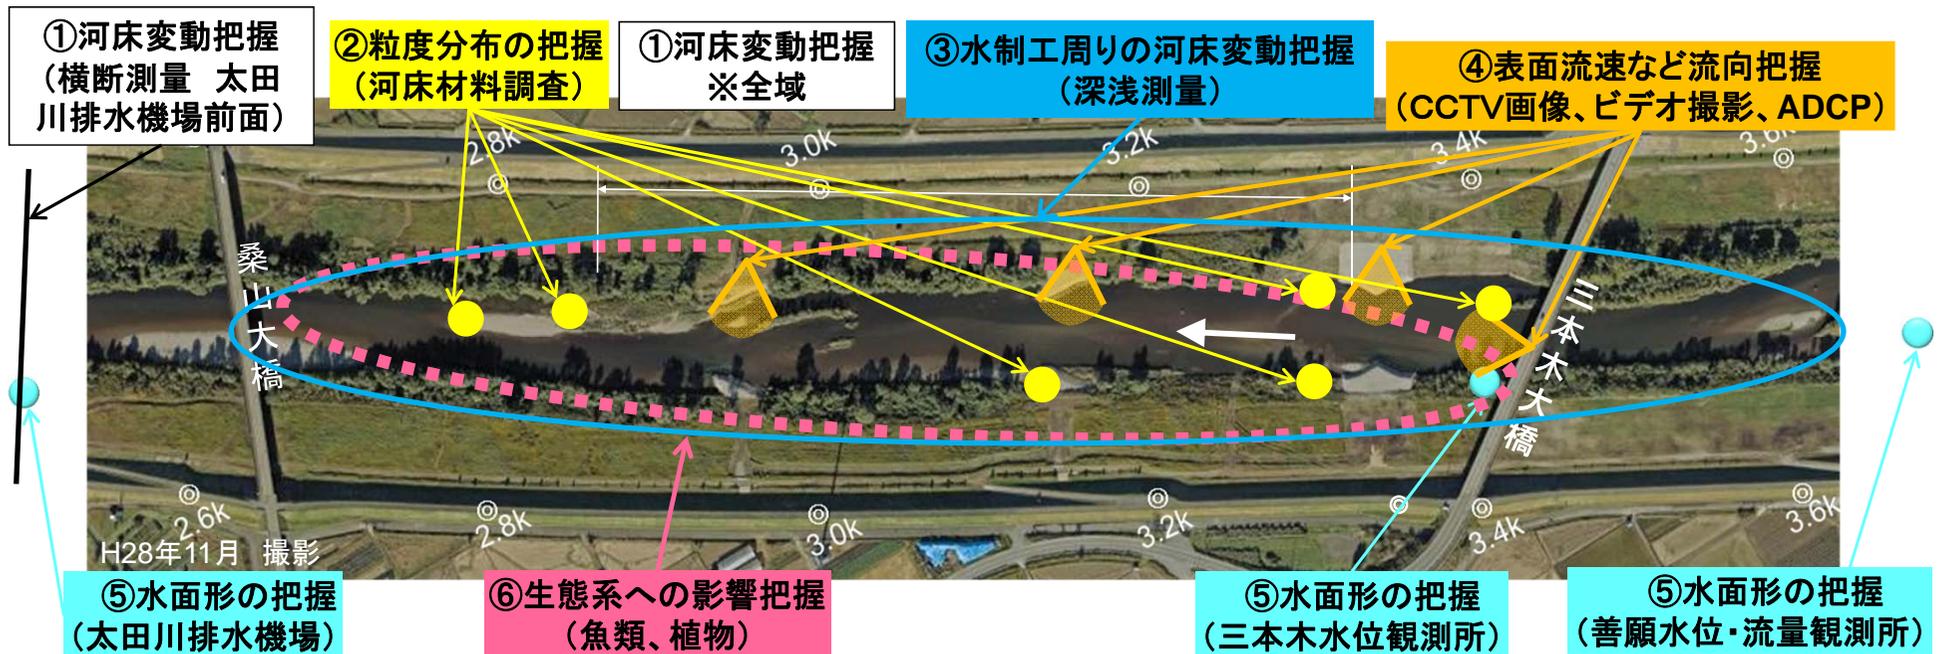
8.モニタリング計画

モニタリング項目	内 容	H29年度実施日
①河床変動把握		
横断測量	太田川排水機場	
カメラ定点撮影	出水前、出水時、出水後 水制上下流の河床変動	平成29年8月22日(出水前) 平成29年10月23日(出水時) 平成29年11月2日(出水後)
ドローン撮影		
②粒度分布の把握(河床材料調査)	6ヶ所(今後河床が変化すると想定される箇所)	平成29年12月26日
③水制工周りの河床変動把握(深淺)	水制工周辺20mピッチ深淺測量	
④表面流速など流向把握		
CCTV画像(静止画、動画)	出水時、表面流速・流向の把握	平成29年10月23日
ビデオ撮影による画像解析(PIV)		
⑤水面形の把握		
水位観測所等(善願、三本木、太田川)	常時観測	
⑥生態系への影響把握(魚類)年2回	魚類および植物調査	平成29年9月7日
(植物)年1回		平成29年9月7日~8日
