平成30年度モニタリング調査結果

【流れの多様性の再生】

阿賀野川河川事務所

平成31年2月

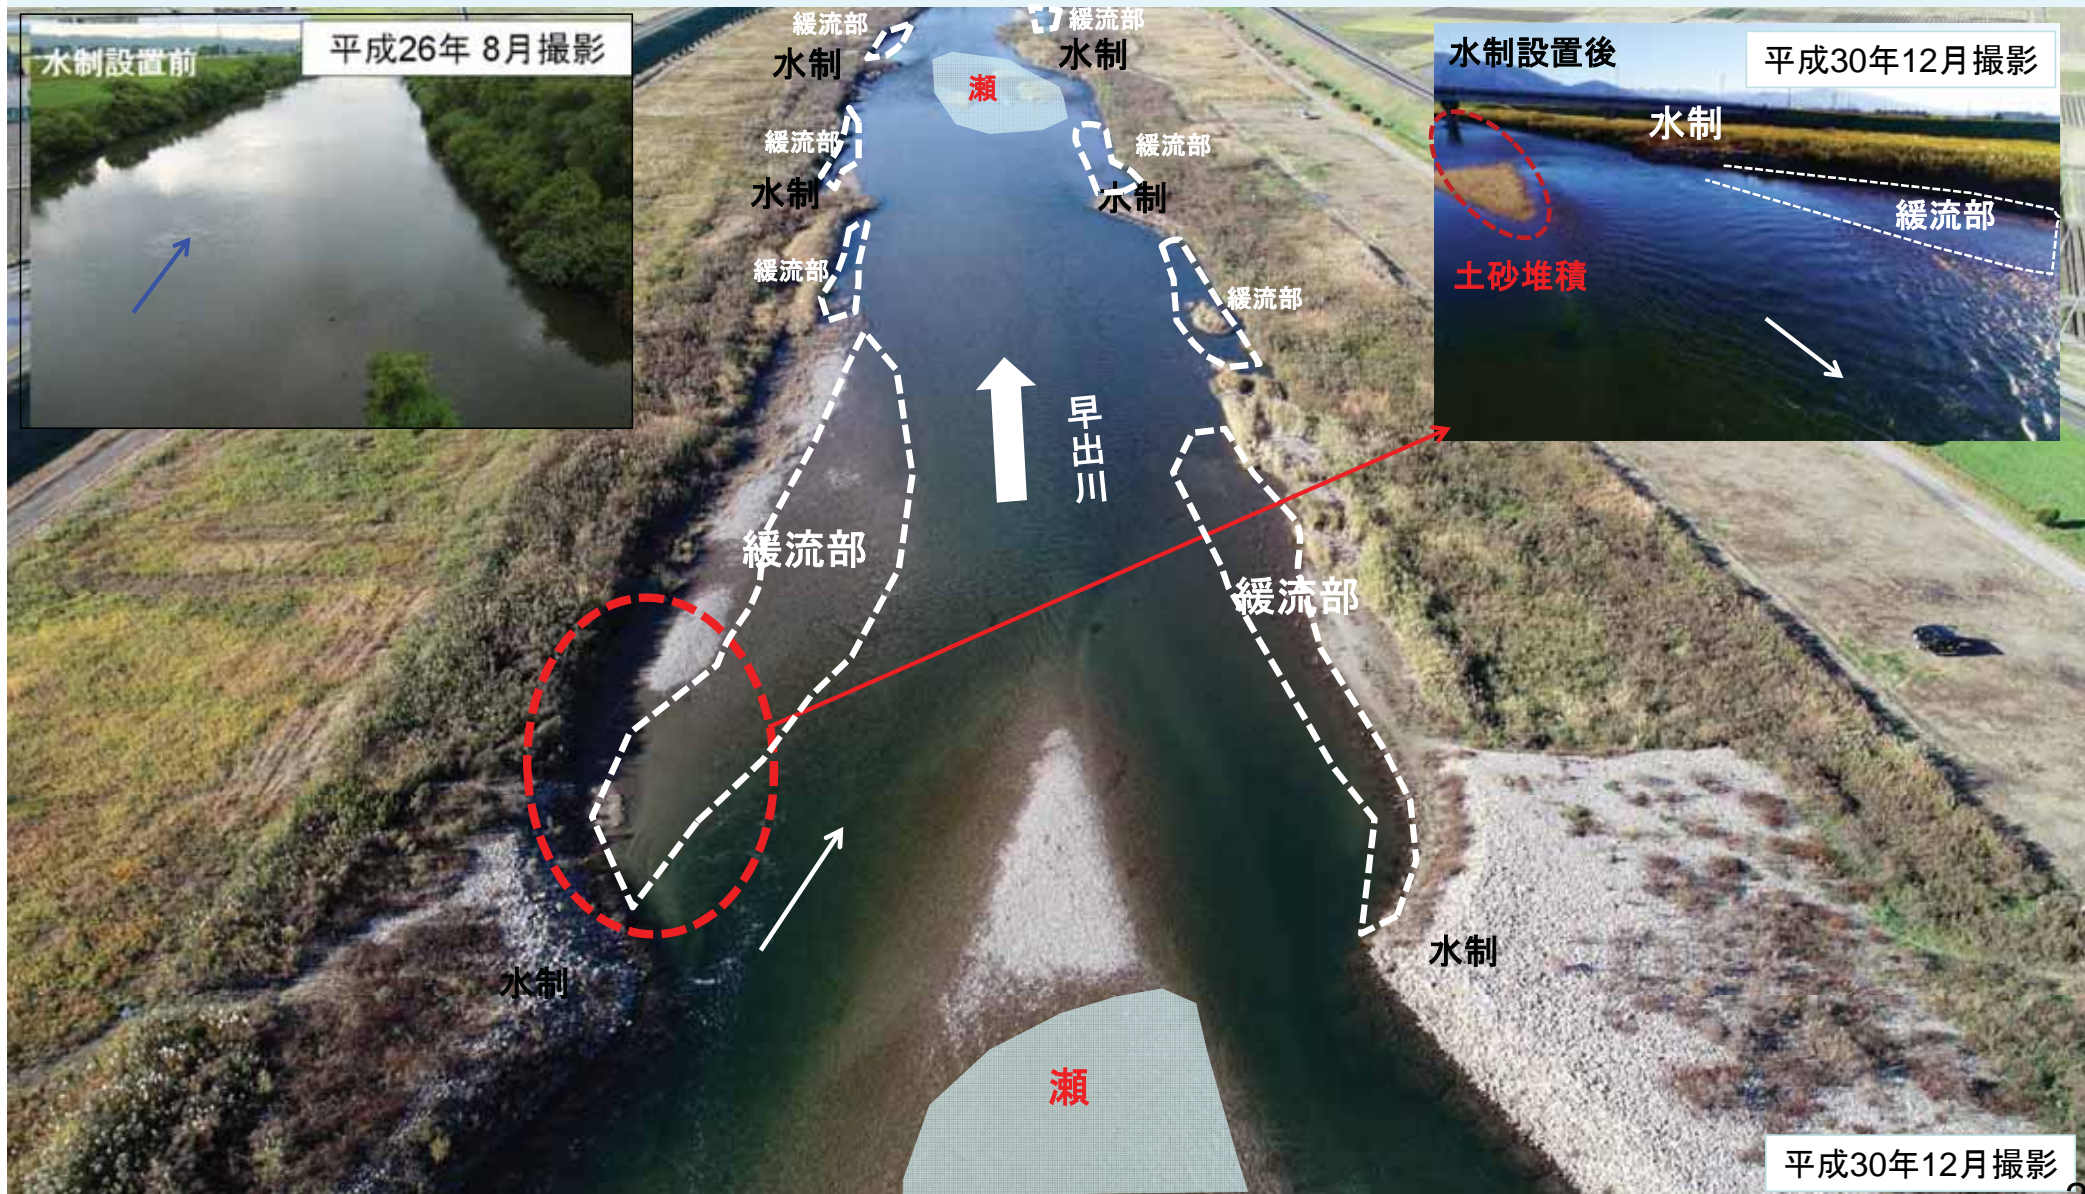
1. 早出川拡縮流路

- 水制下流部の河岸に、土砂が堆積して緩流部が形成され、流心部には良好な瀬が形成されるなど、多様な流れからなる河川環境が再生された。
- サケの産卵行動の報告もあるなど、河床環境も改善していることがうかがえる。

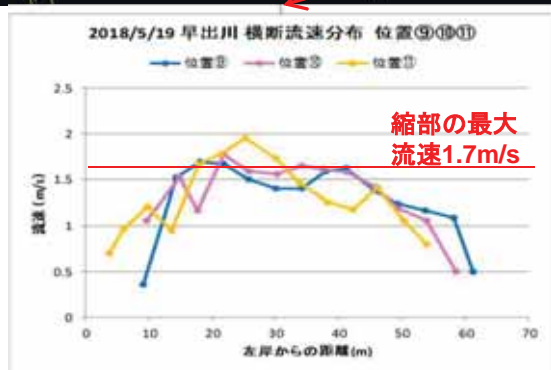
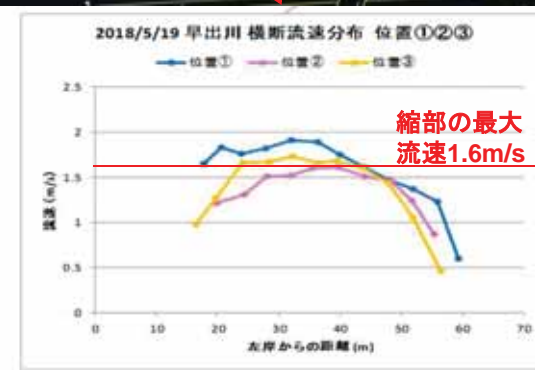
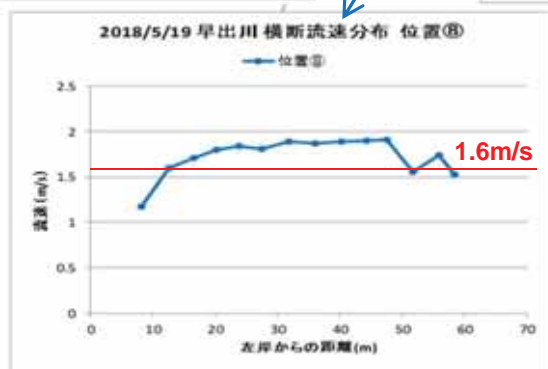
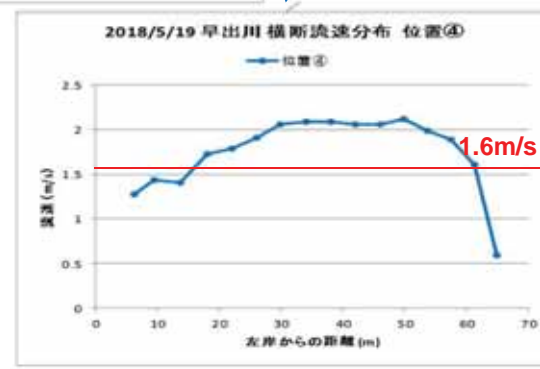
4.平成30年度モニタリング結果(4) 出水時の流速

- 水制工エリアでは、縮部で流速が遅く、直上下流でやや速くなる現象が確認された。
- これは、水位が昨年度観測時より低く、縮部の機能が十分発揮できない状況であったためと考えられる。
- 昨年度観測してない水制工間では、水制工エリアより、流速が速くなる現象が確認された。

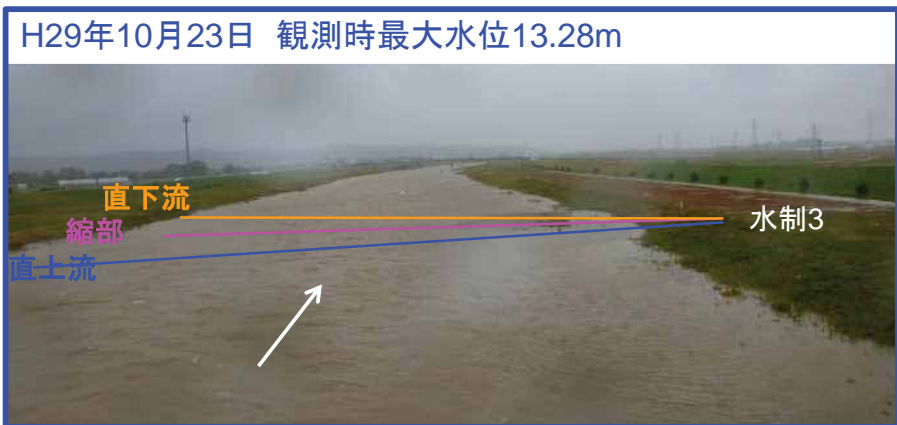
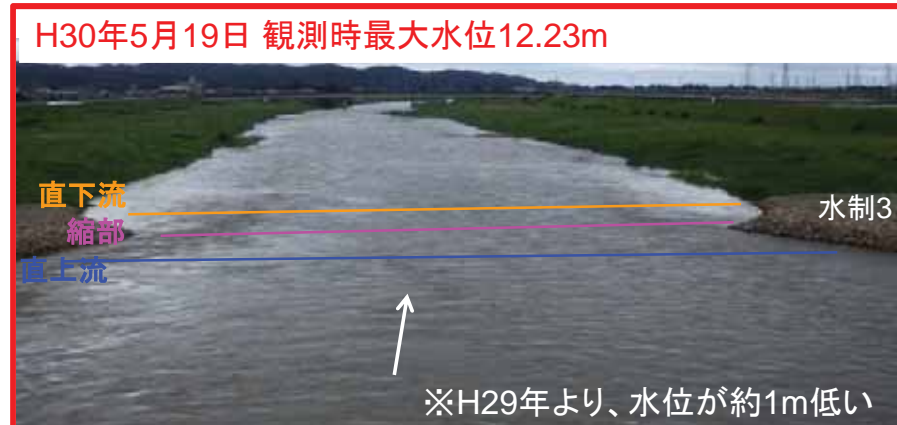
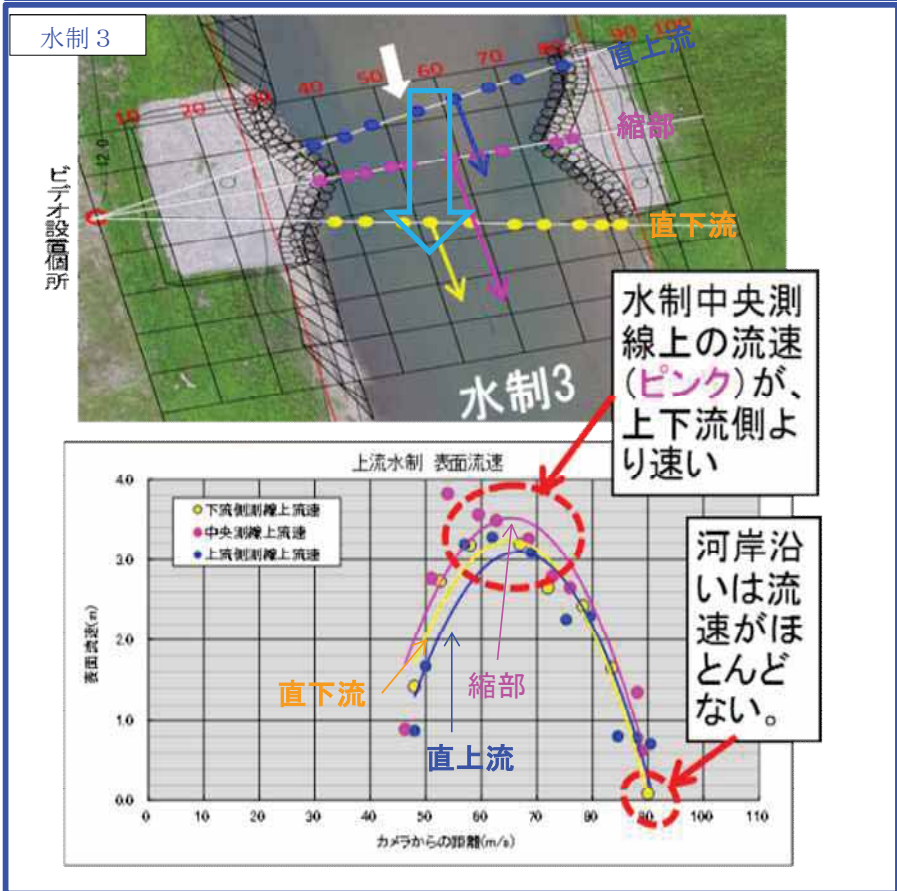
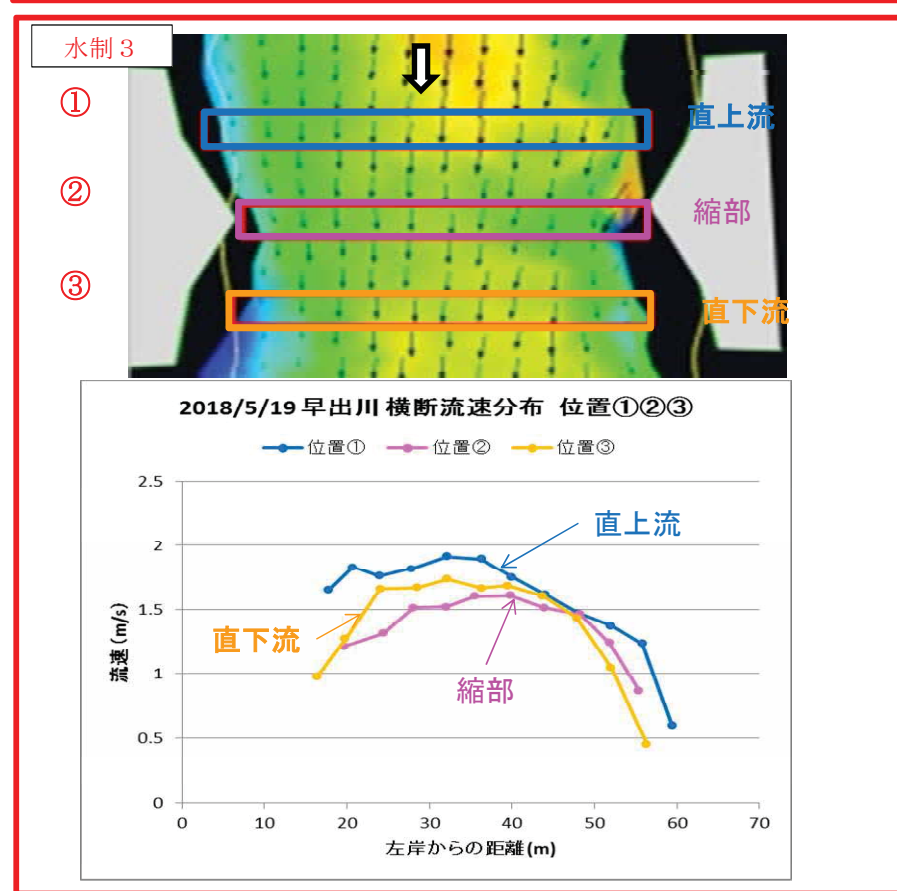
5.平成30年度モニタリング結果(5) 出水時の流速

- 水制エリアでは、昨年度調査に比べると、直上下流よりも縮部の流速が遅くなっていた。

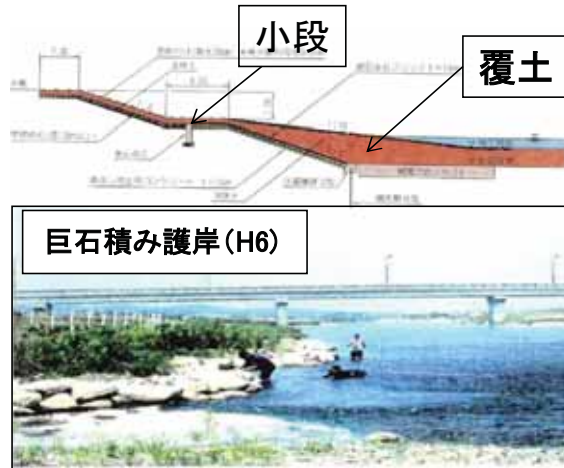
(参考) 拡縮水路と過去に設置した水制との比較

- ・平成6年度の捷水路整備では、環境配慮として、巨石積み護岸と覆土による低水路形成が行われた。
- ・覆土は、10割勾配で整正され、巨石積み護岸は、半波長400mで交互に設置された。

・巨石積み護岸

直径0.3～1.0mの巨石を設置し、魚類やその他水生生物の隠れ場所となるように配慮。

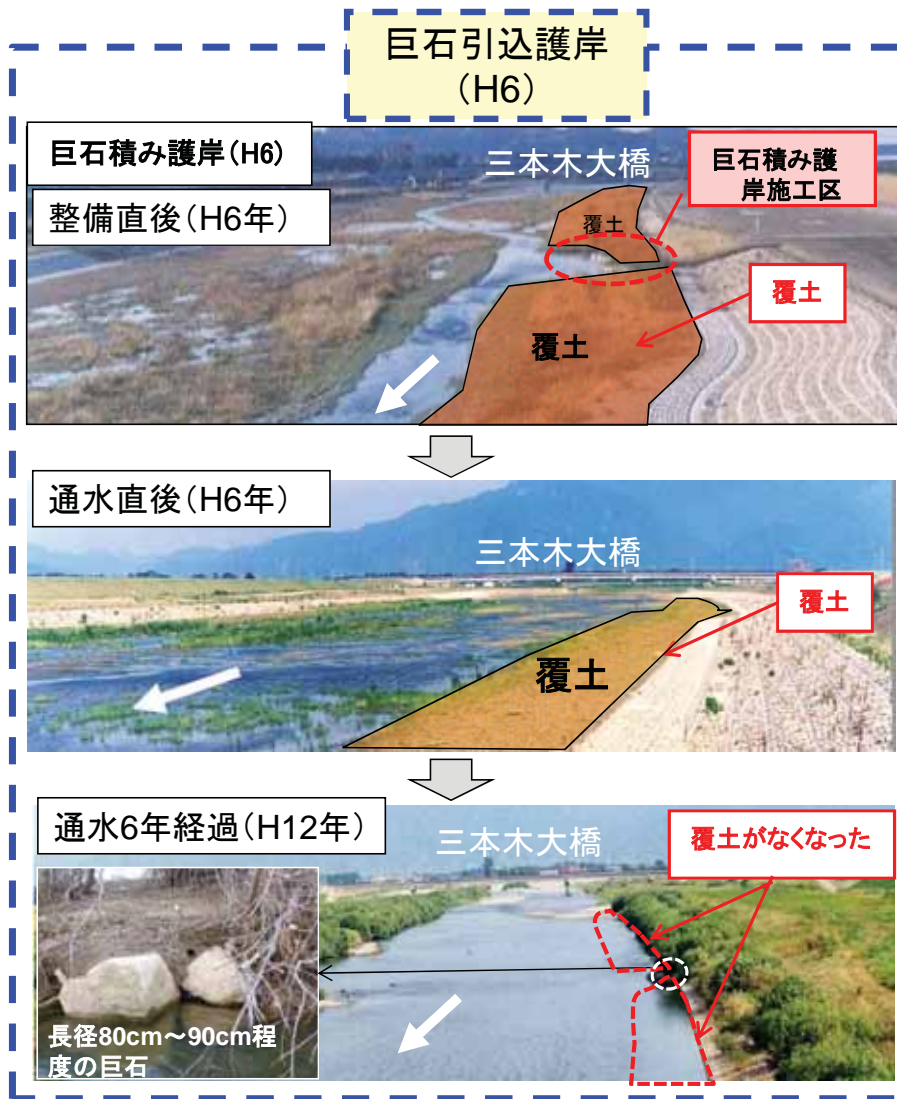
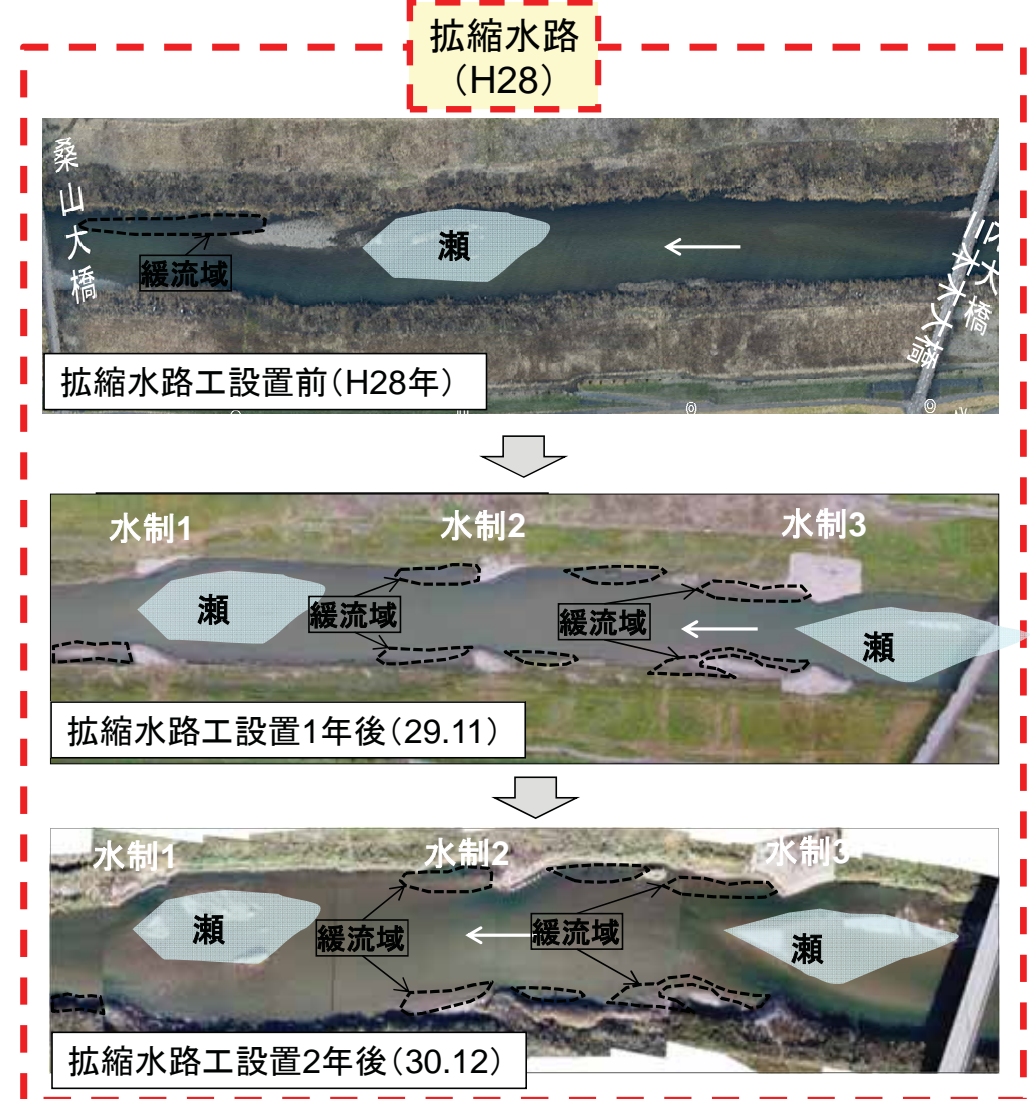
9、拡縮水路と過去に設置した水制との比較

- ・捷水路整備に合わせた環境配慮では、覆土により蛇行する低水路形成を行った。
- ・→翌年の出水により、覆土が流出したため、単調な低水路となった。巨石の一部は、現地確認できるが、多くは、土砂に埋もれている。
- ・拡縮水路では、設置2年が経過し、中規模の出水を経験しているが、水制は維持されている。更に、自然の営力により瀬や緩流域と言った多様な環境が形成されている。
