令和6年9月27日時点

9月20日からの大雨による現地の状況

牛尾川・寺地川・市ノ瀬地区

国土交通省北陸地方整備局河川部

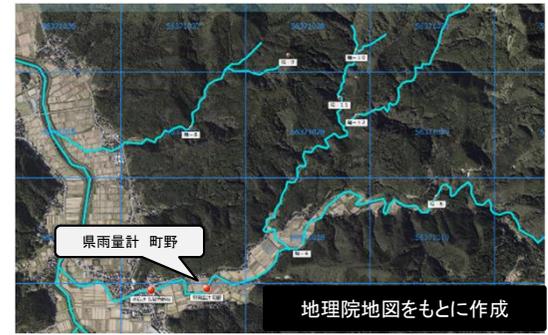
観測所名	町野
読み	まちな
水系名	北陸その他
河川名	鈴屋川
所管	奥能登土木総合事務所
所在地	石川県輪島市町野町鈴屋309

9/20	9/21	9/22	09/23
	9/21 07:00	土砂災害警戒情報	09/23 15:10
09/20 16:18	大雨警戒	特別警戒	09/23 15:46
	09/21 09/21 6:26 10:50	09/22 09/22 10:10	
		大雨警戒

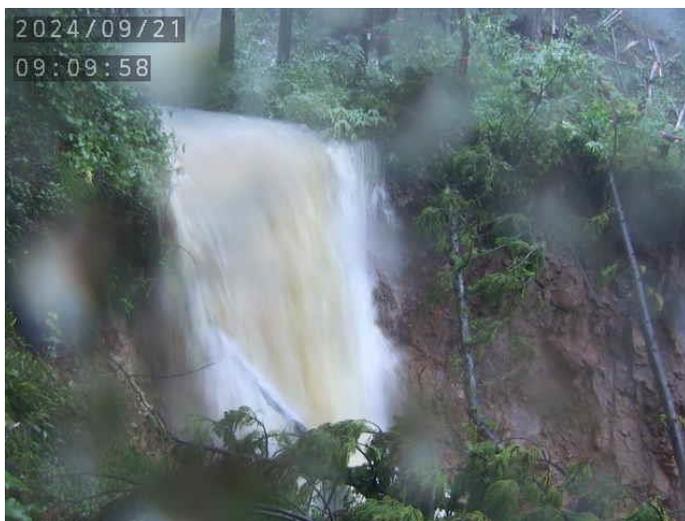
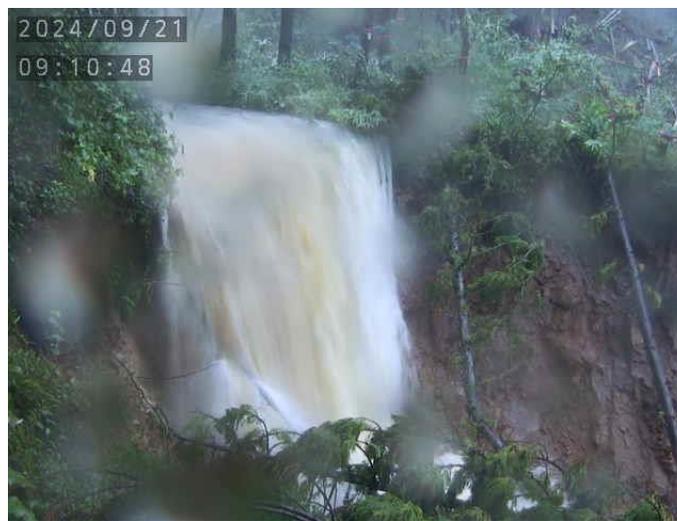
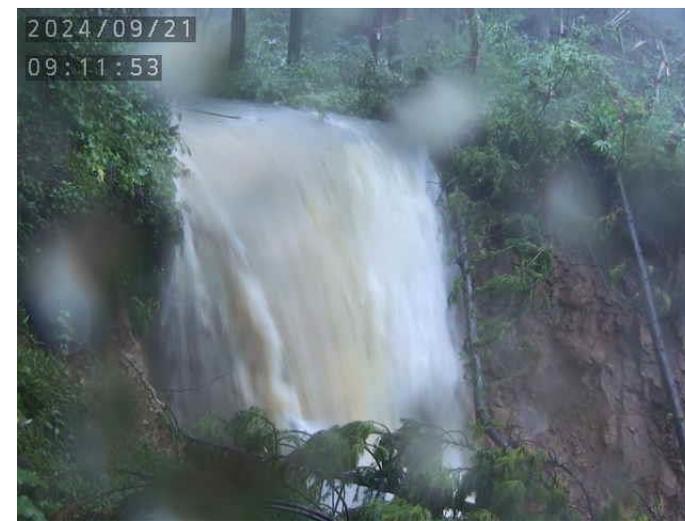
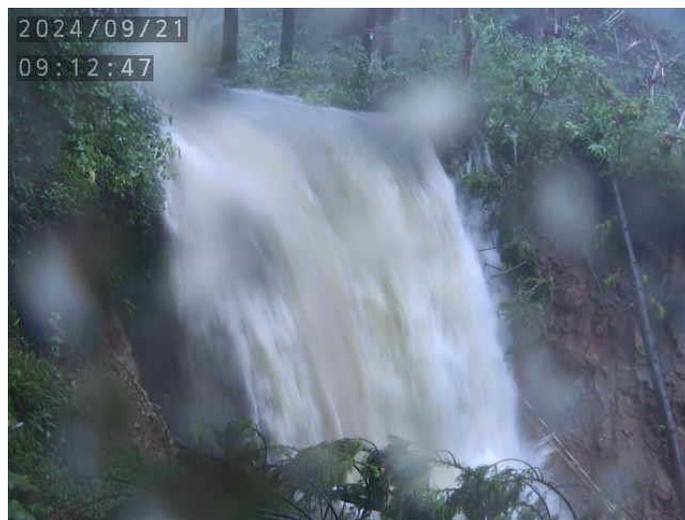
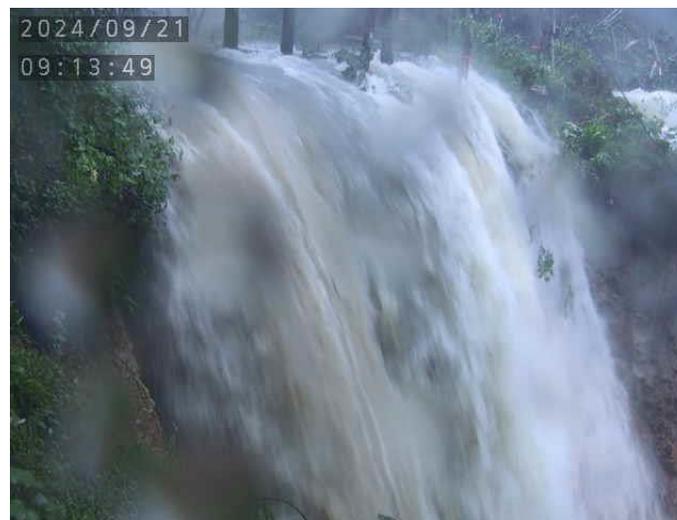
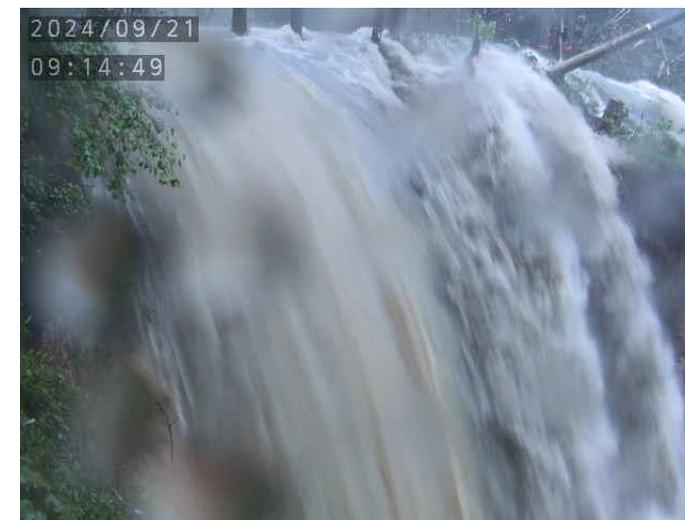
牛尾川湛水部下流

9:10以降、急激に流量が増大している。

※9:14より後は受信不可となった。

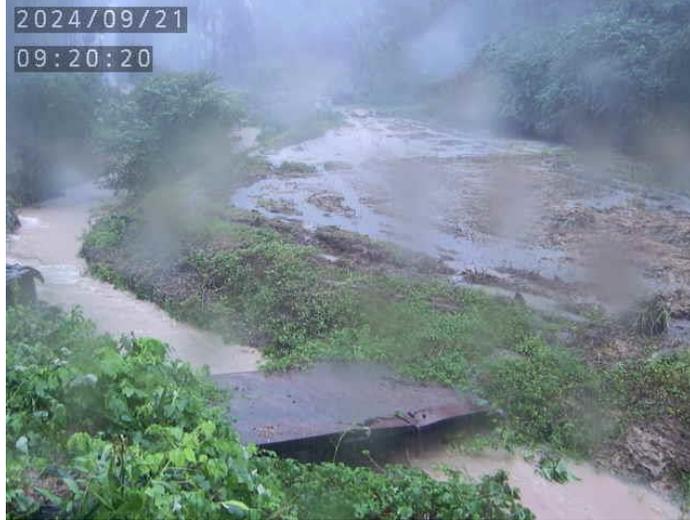
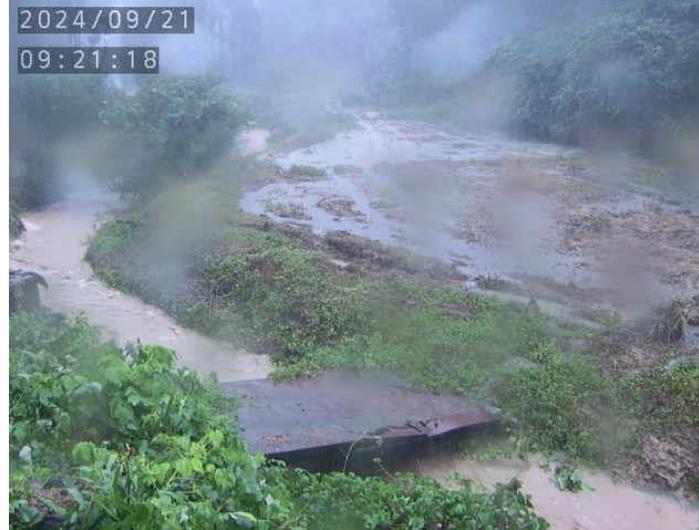
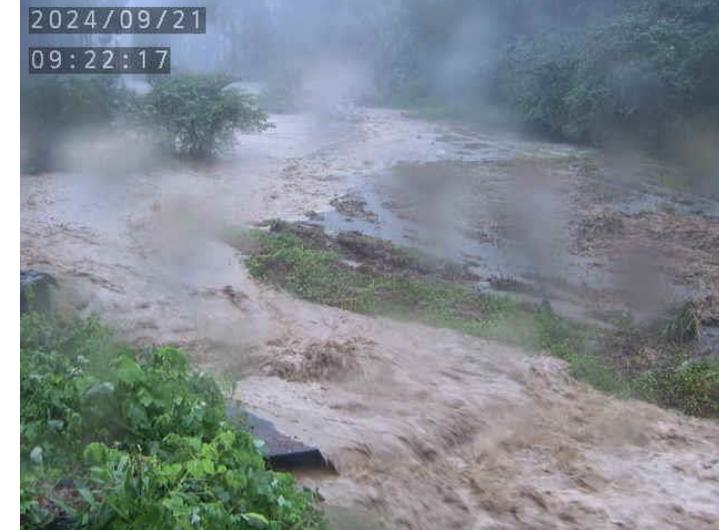
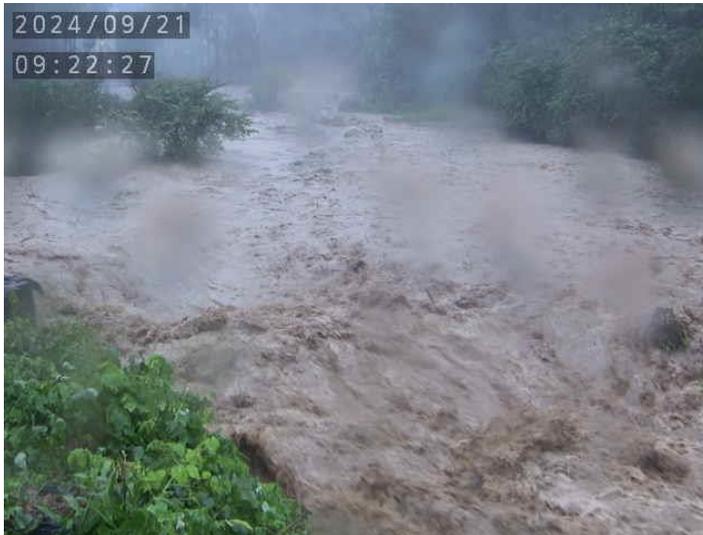
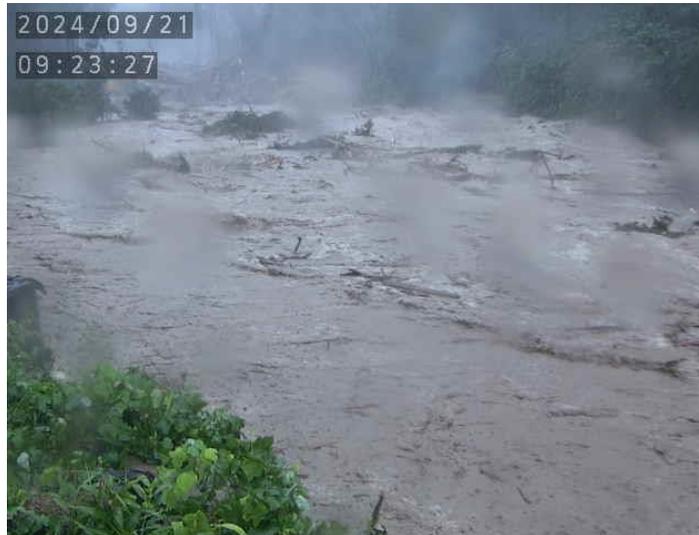
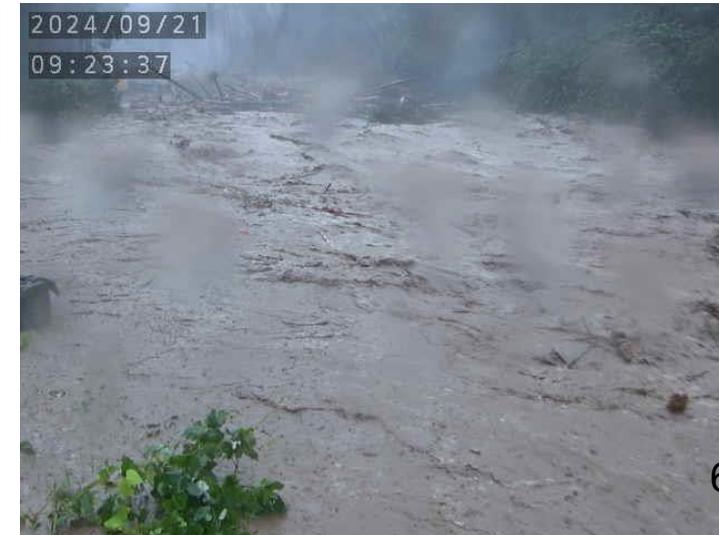
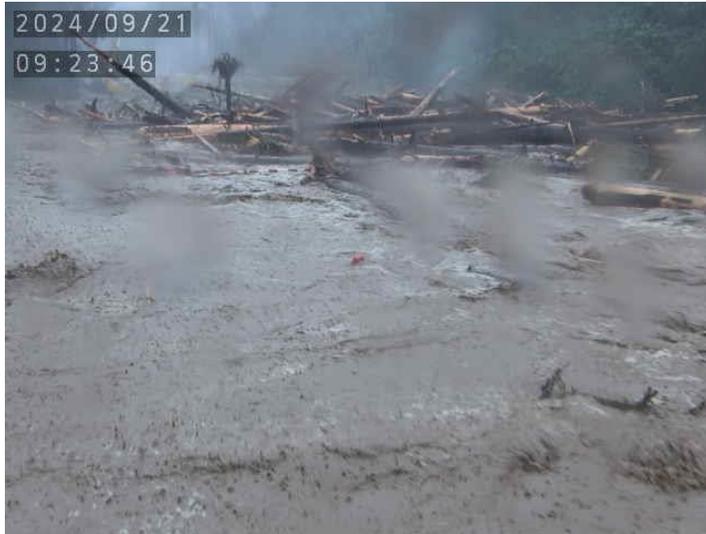
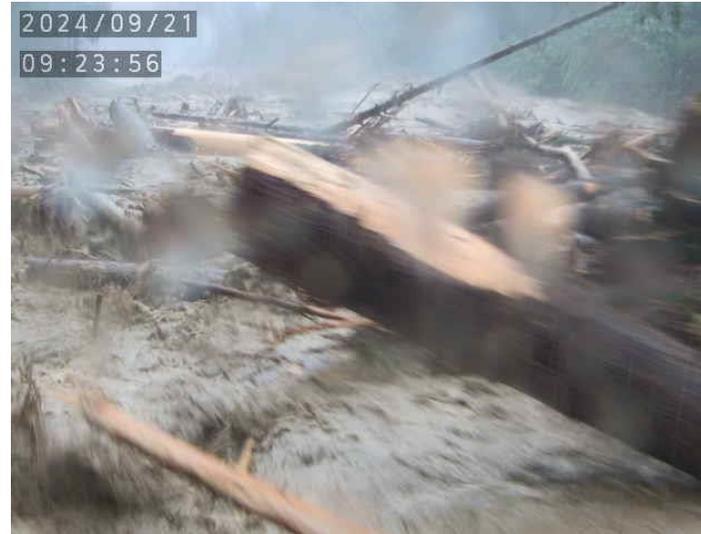
牛尾川谷出口

9:22以降、急激に流量が増大し、流木等も大量に流出している。

※9:23より後は受信不可となった。

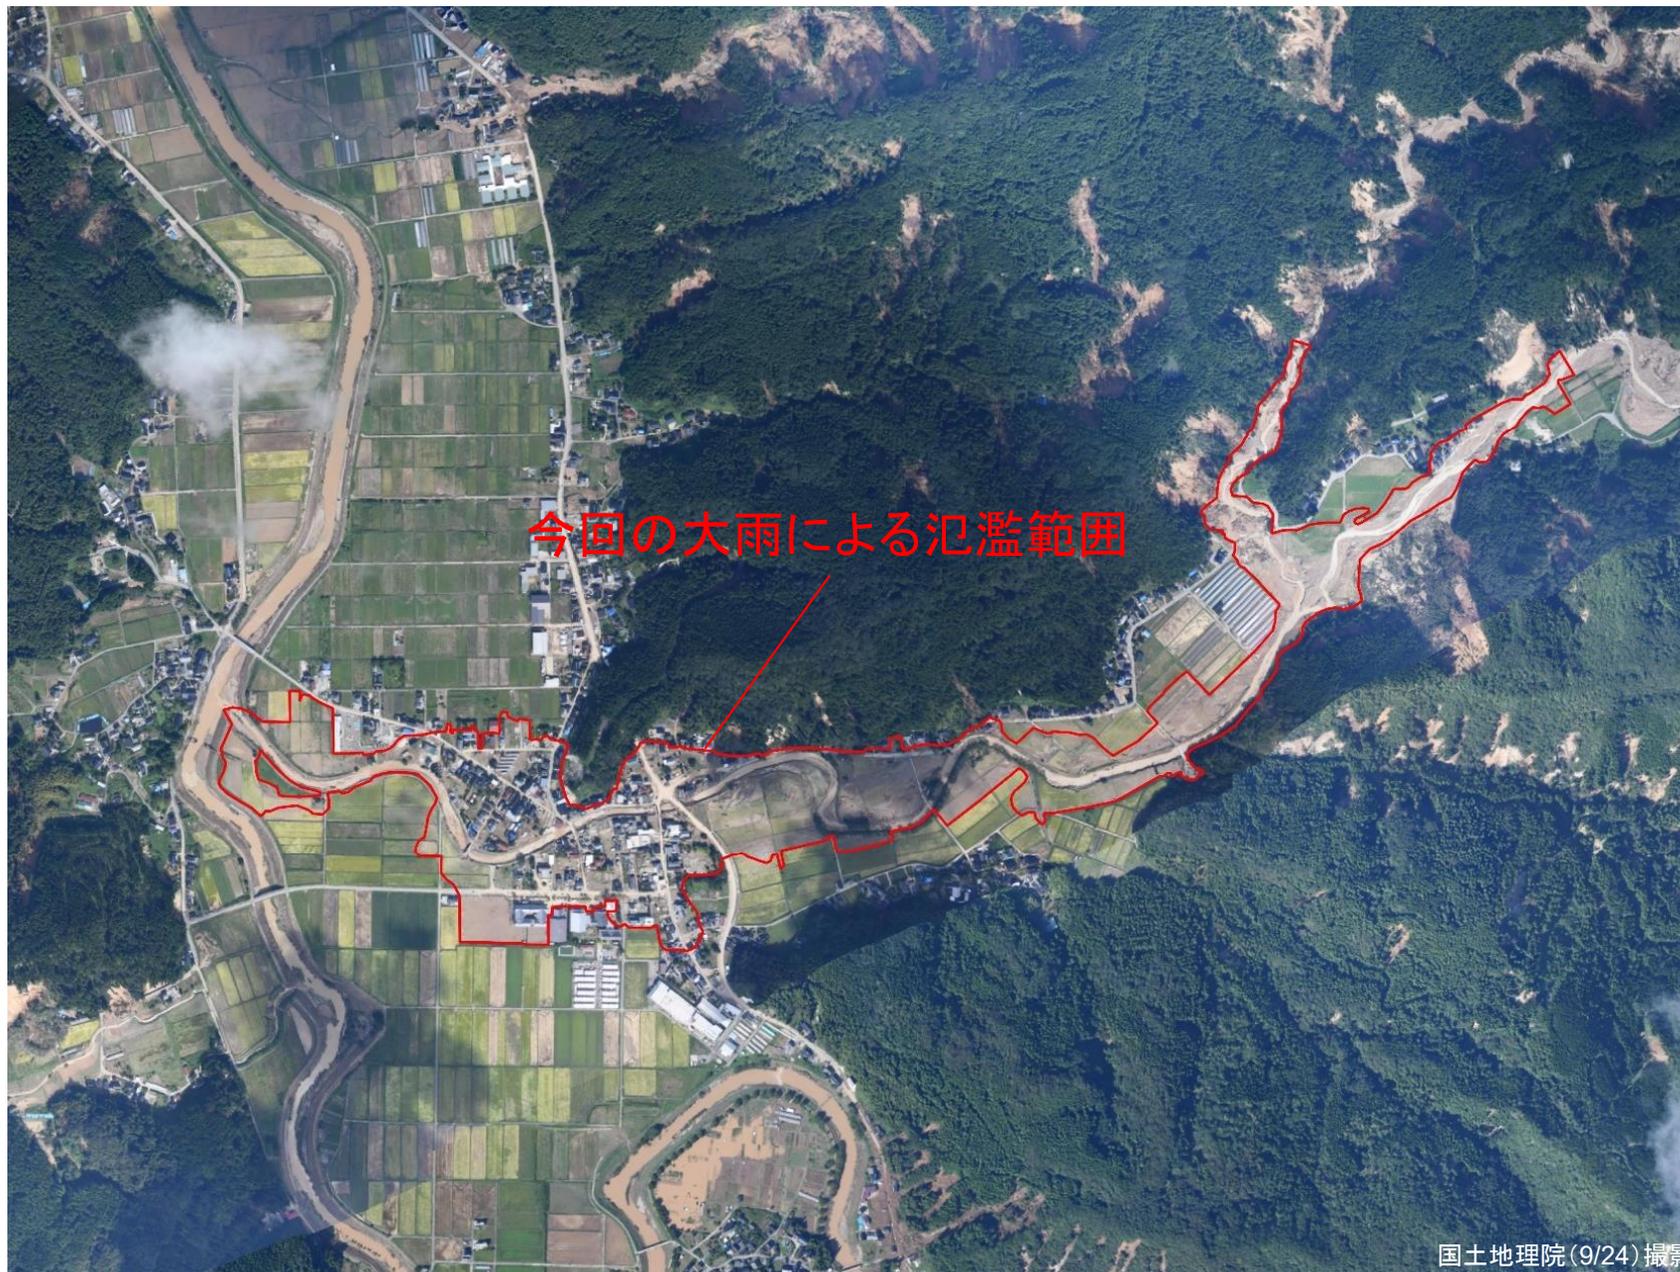
牛尾川

事前に実施した氾濫シミュレーション結果と今回の大雨による氾濫範囲の比較

- 今回の大雨による氾濫範囲は、事前に実施した氾濫シミュレーション結果の範囲内に概ね収まっている。
- 一部では、流木等による橋梁部の閉塞により、氾濫範囲が拡大した可能性がある。(※下図の青点線部分)

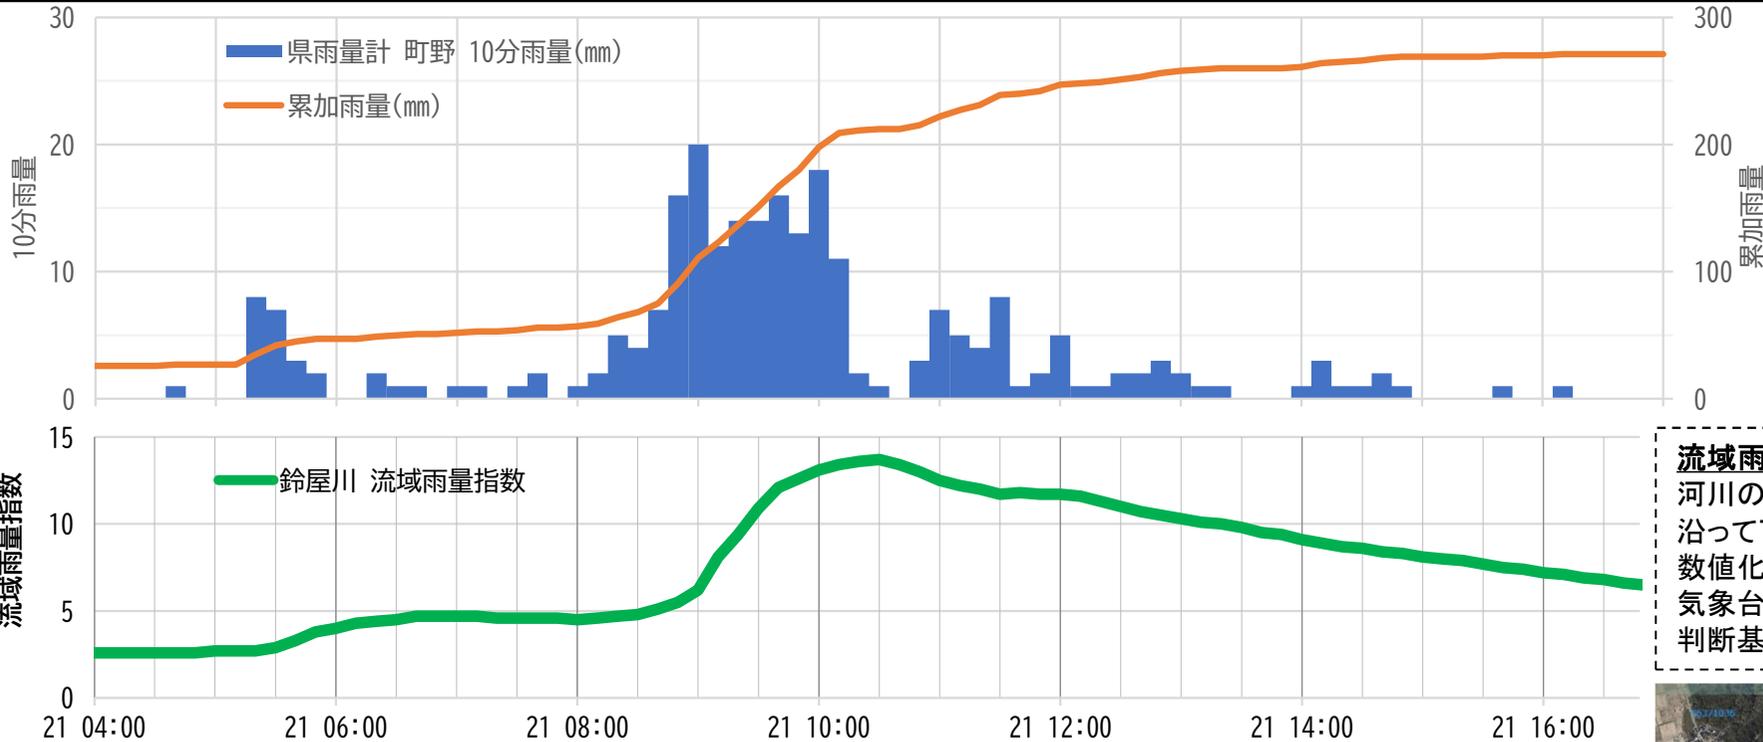
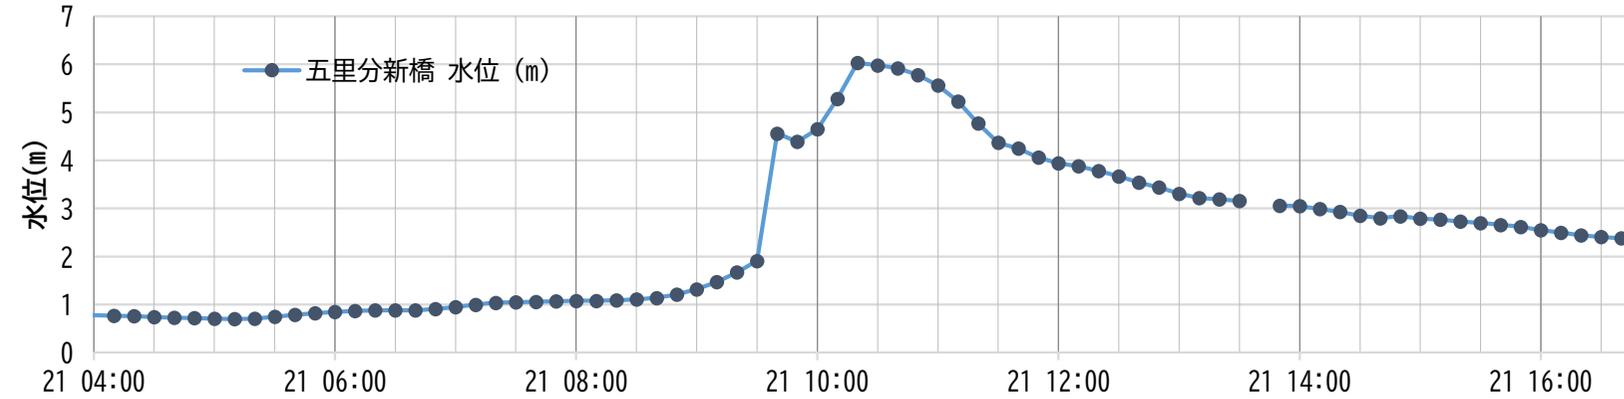
鈴屋川・牛尾川における雨量・水位等の状況 (9月21日)

- 鈴屋川流域では、9月21日9時頃から猛烈な降雨に見舞われ、水位がごく短時間で急激に上昇していた。
- 雨量から流出解析で求める流域雨量指数も上昇し、降雨により流量が急激に増大したことが確認できる。
- 急激な流量増加により、流域内の河道閉塞等を含む堆積土砂や流木も大量に流出したと考えられる。

流域雨量指数
 河川の上流域で降った雨が河川に沿って下流へと移動する量を計算して数値化したものです。流域雨量指数は、気象台が発表する洪水警報・注意報の判断基準に用いられます。

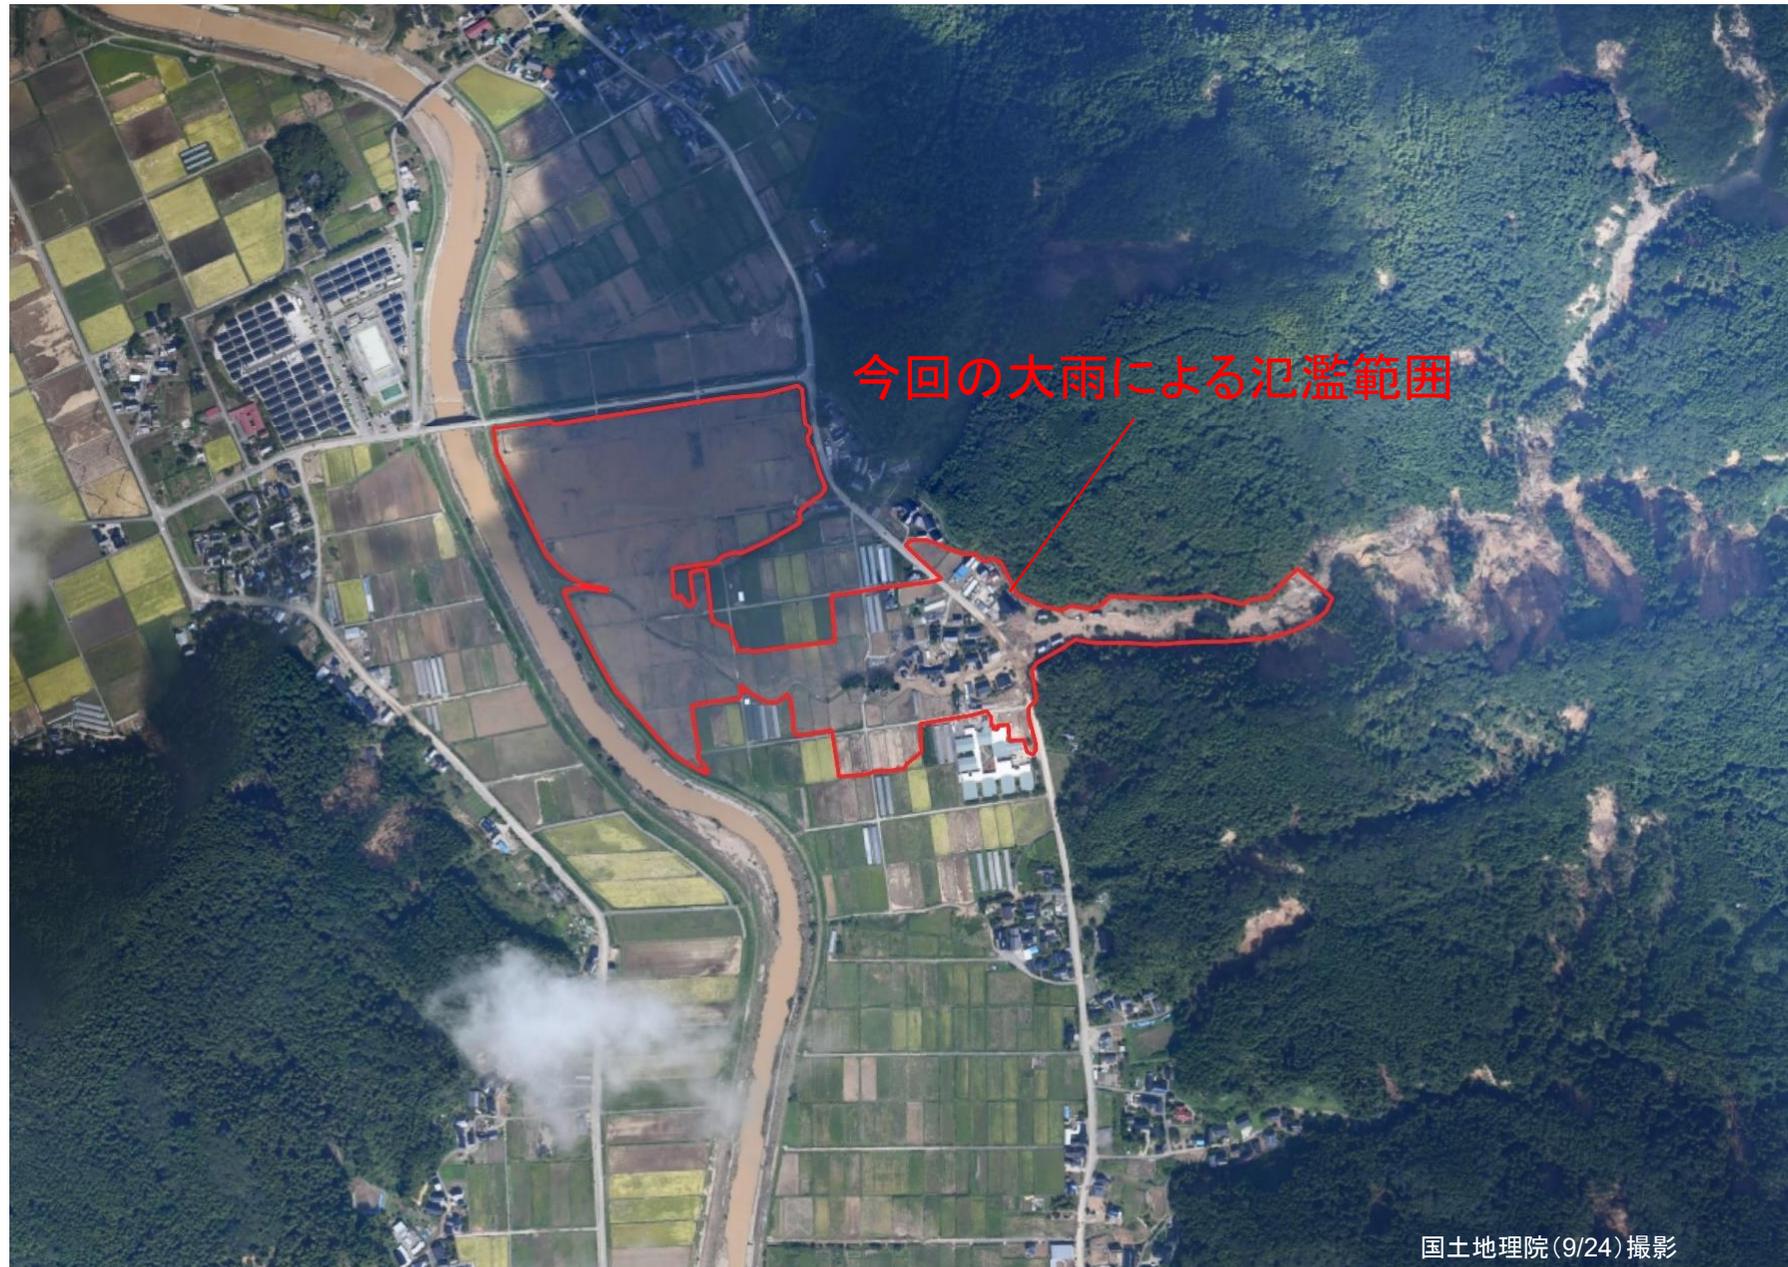
寺地川

事前に実施した氾濫シミュレーション結果と今回の大雨による氾濫範囲の比較

- 今回の大雨による氾濫範囲は、事前に実施した氾濫シミュレーション結果とある程度は一致している。
- 県道を横断する暗渠の閉塞等により、想定より泥水が側方に拡がった箇所も見られる。(※下図の青点線部分)

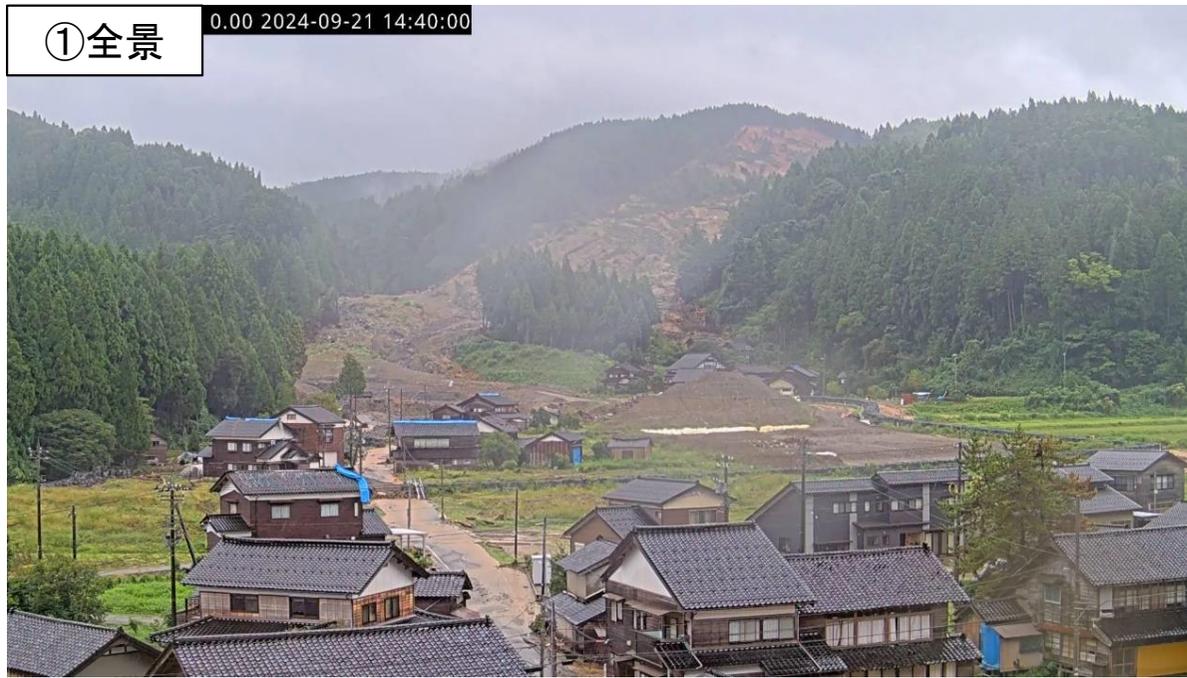
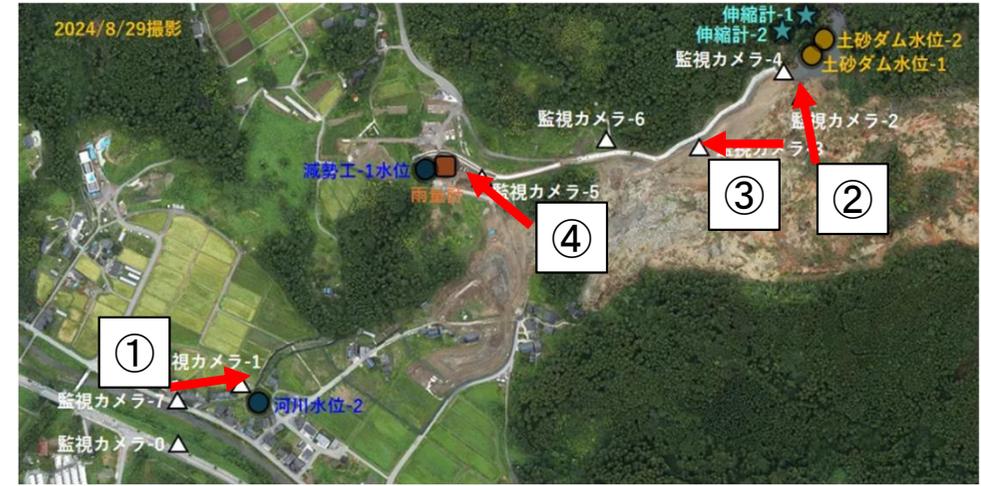
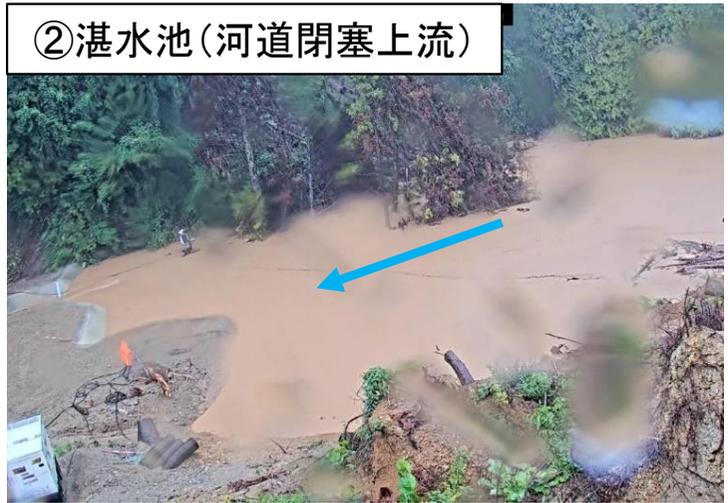
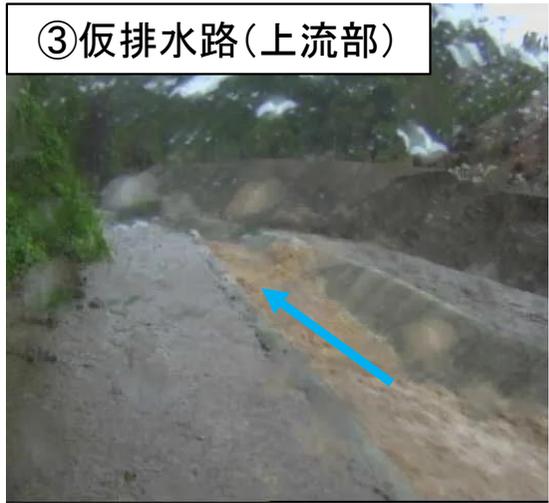
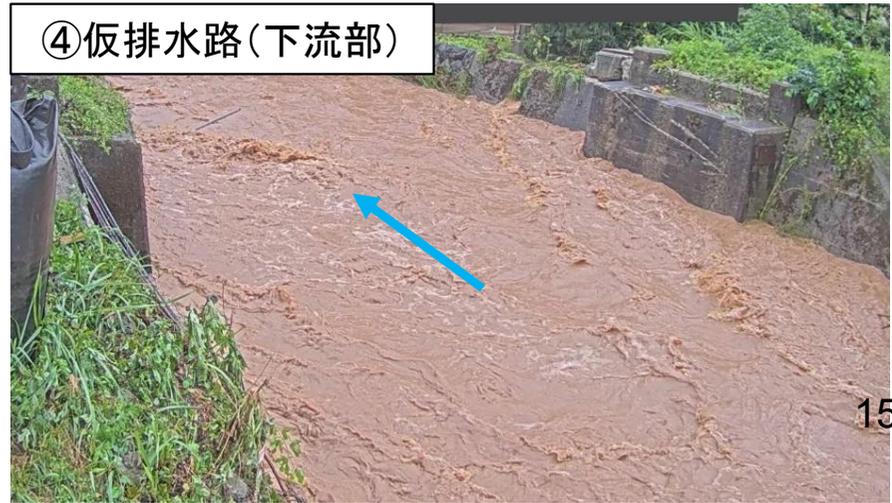
輪島市河原田川市ノ瀬地区の状況 (R6.9.21 14:40時点)

- ・ 輪島市は当該地区に対して9月21日7時22分に避難指示を発令
- ・ 区長からの聞き取りによると、地区の住民は避難済
