# 令和6年9月20日からの豪雨による 災害発生から1年の 復旧の進捗状況

北陸地方整備局

# 令和6年9月20日からの豪雨による災害発生から1年の復旧の進捗状況

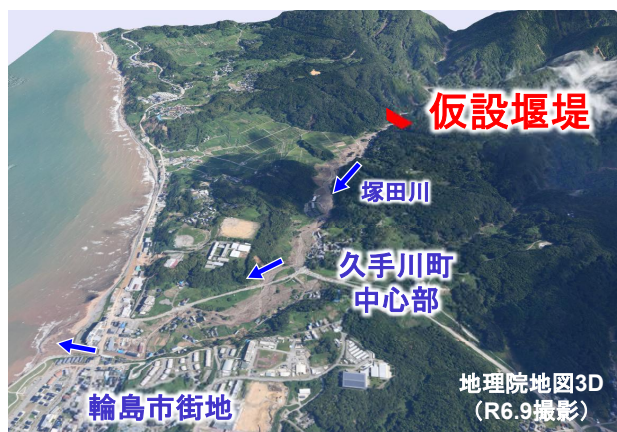
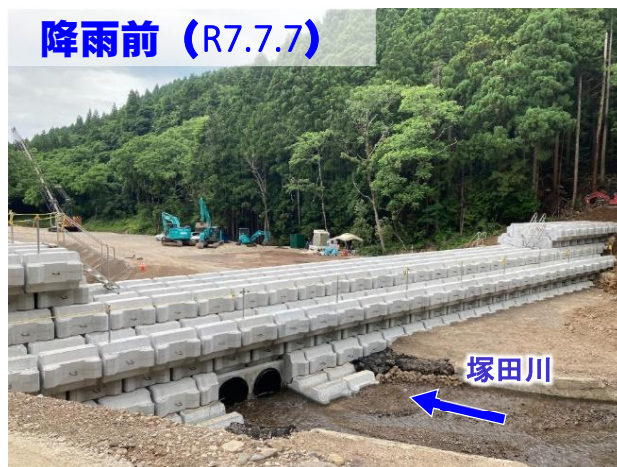
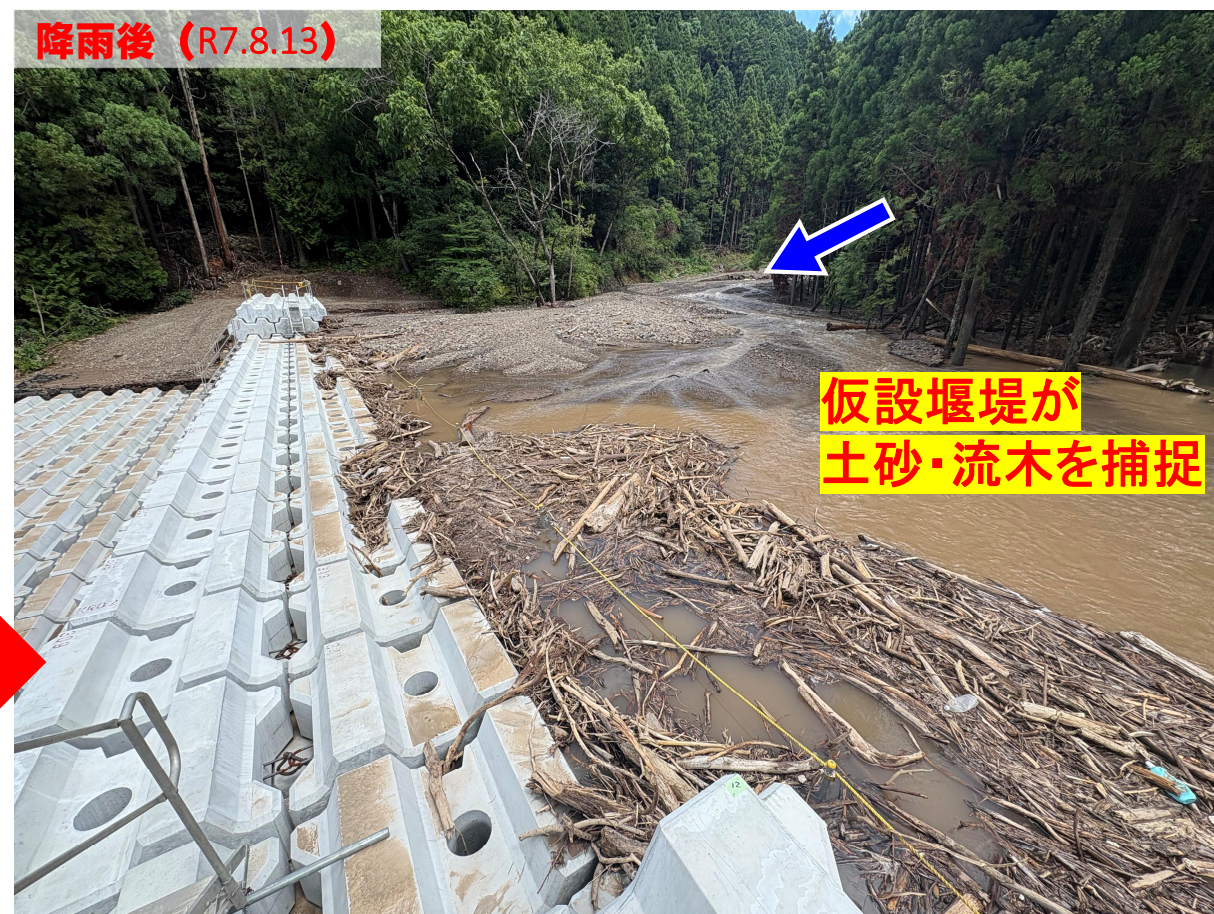
応急対策が効果を発揮し下流域への被害を防止（塚田川水系塚田川：砂防）

発生箇所：石川県輪島市久手川町 塚田川水系塚田川  
発生日時：令和7年8月10日～12日  
降雨状況：連続雨量 304.5mm 時間最大雨量 31.5mm（8月10日4:00～8月12日17:00）  
※輪島雨量観測所（気象庁）

施設概要：塚田川仮設堰堤（令和7年7月完成）  
効果：令和6年奥能登豪雨で土砂・洪水氾濫等による甚大な被害が生じた塚田川では、出水期までに整備した仮設堰堤が大雨で流出した土砂・流木8,000～10,000m<sup>3</sup>（速報値）を捕捉。下流域への土砂流出を抑制したことで、人家等への被害を防止した。

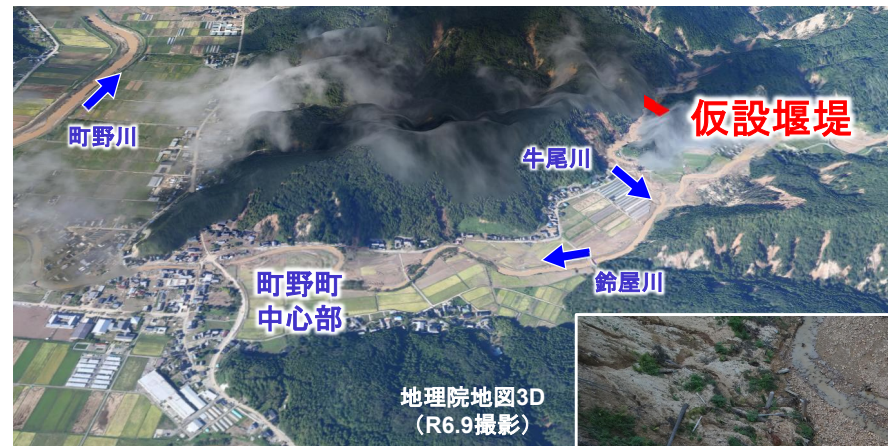
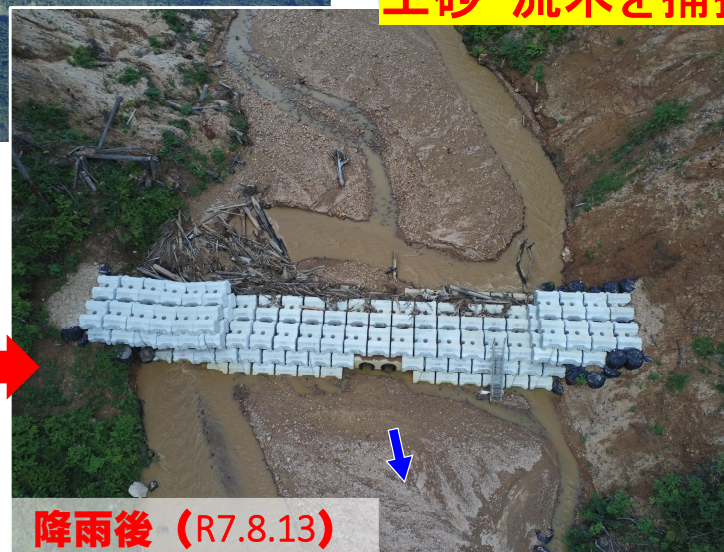
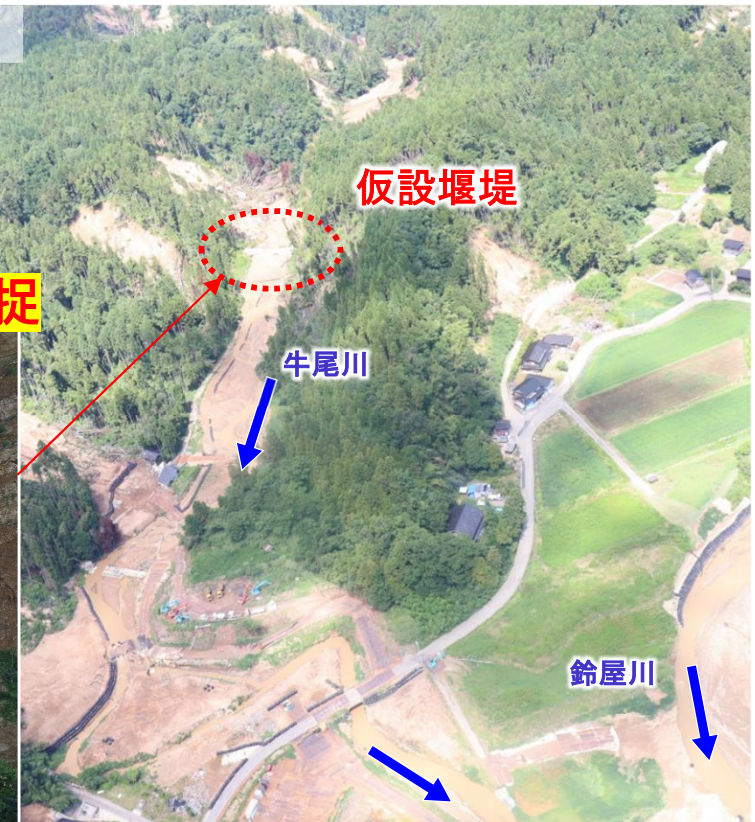
効果：令和6年能登半島地震と令和6年奥能登豪雨によって甚大な被害を受けた牛尾川では、不安定な土砂が大量に存在し、大雨時に流出し下流河川の河床上昇を引き起こすおそれがあった。出水期までに整備した仮設堰堤が大雨で流出した土砂・流木約10,000m<sup>3</sup>（速報値）を捕捉し、下流河川への土砂流出を抑制したことで下流人家等への被害を防止した。

降雨後（R7.8.13）

仮設堰堤が  
土砂・流木を捕捉

降雨前（R7.5.20）

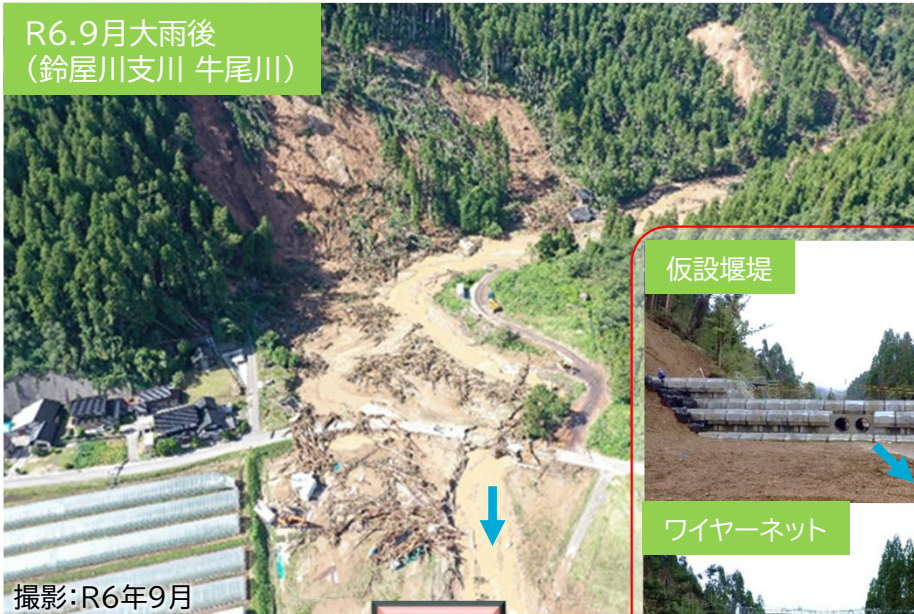
R6.9月大雨後  
（鈴屋川支川 牛尾川）

撮影：R6年9月

仮設堰堤

ワイヤーネット

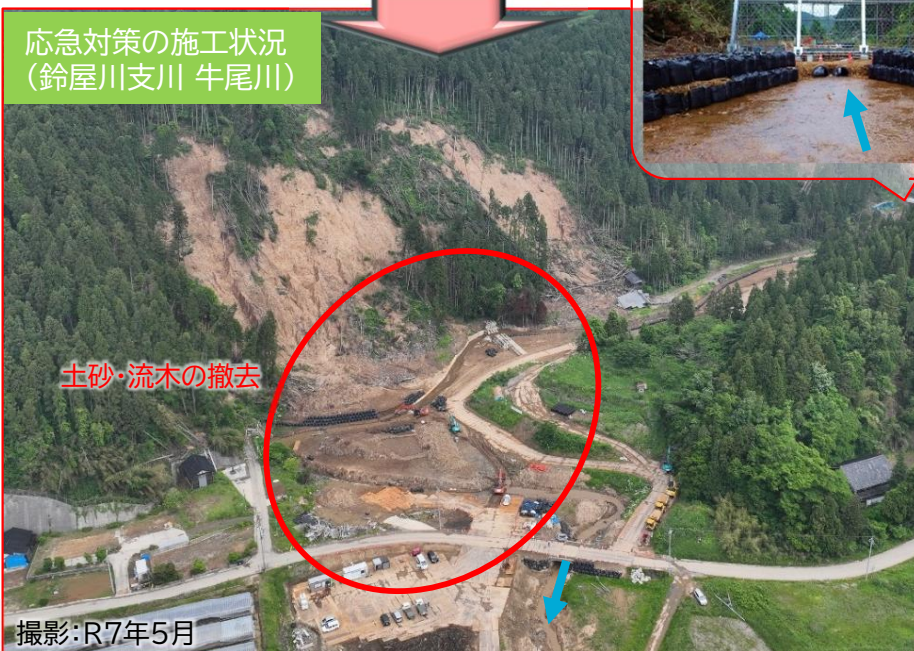
応急対策の施工状況  
（鈴屋川支川 牛尾川）

土砂・流木の撤去

撮影：R7年5月

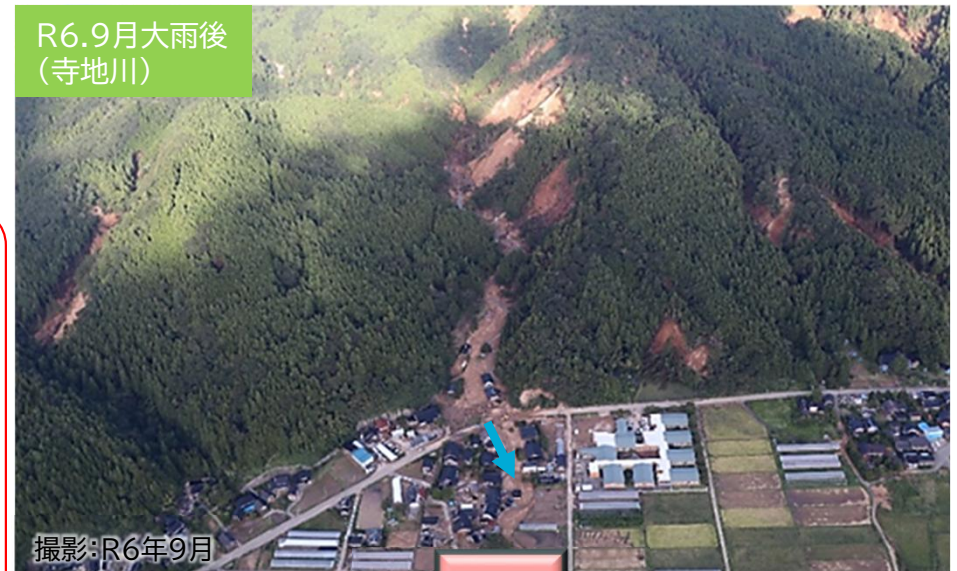
R6.9月大雨後  
（寺地川）

撮影：R6年9月

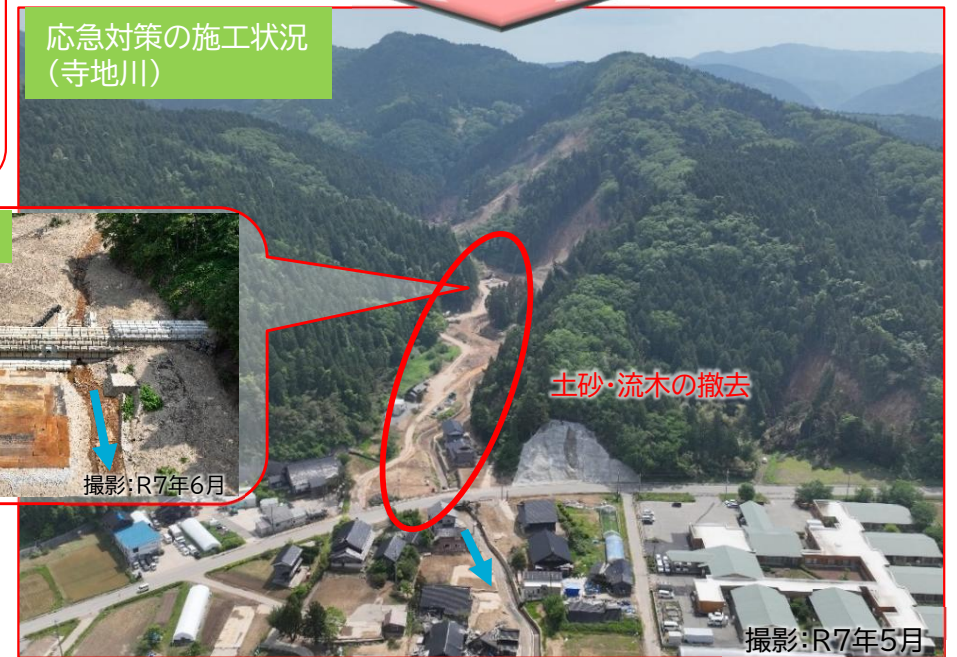
応急対策の施工状況  
（寺地川）

土砂・流木の撤去

仮設堰堤

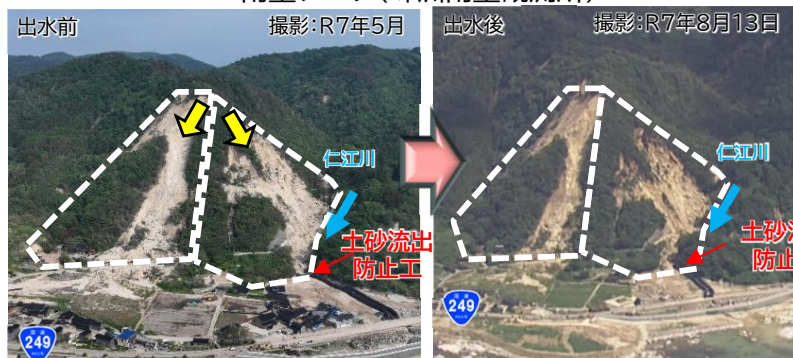
地すべりブロック全景:変状無し

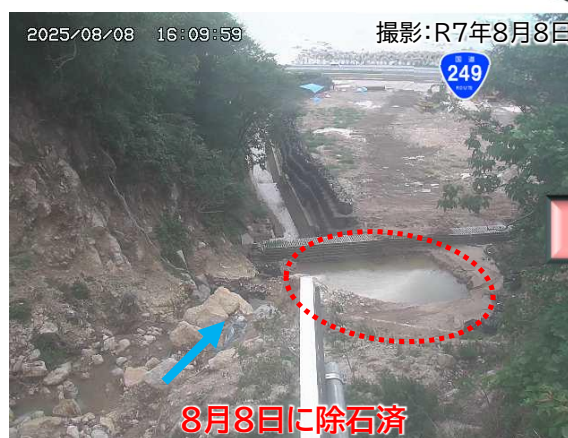
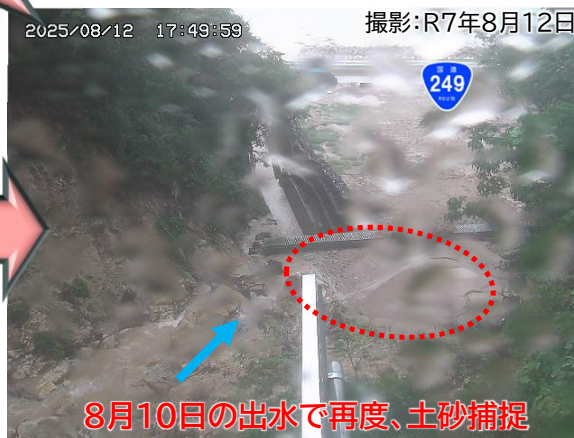
効 果：令和6年能登半島地震で発生した地すべり及び奥能登豪雨で発生した土砂流出に対し、出水期までに土砂流出防止工等を整備。8月6日の出水では土砂流出防止工により約500m<sup>3</sup>の土砂を捕捉。その後の迅速な除石により次期出水に備えたことにより、8月10日の出水でも再度土砂を捕捉し、R249への土砂流出防止に寄与。

土砂流出防止工による土砂捕捉の状況

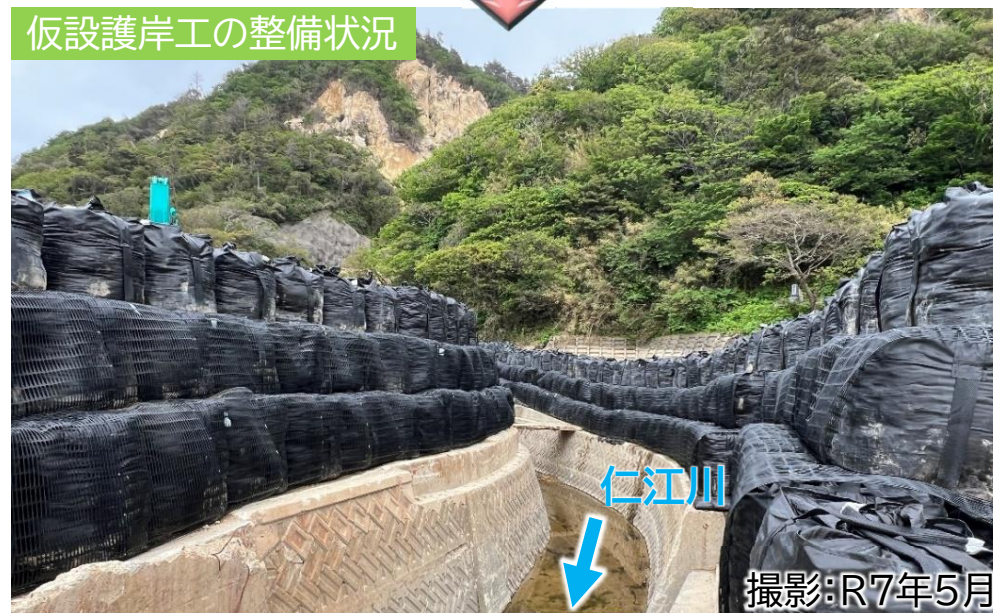
仮設護岸工の整備状況

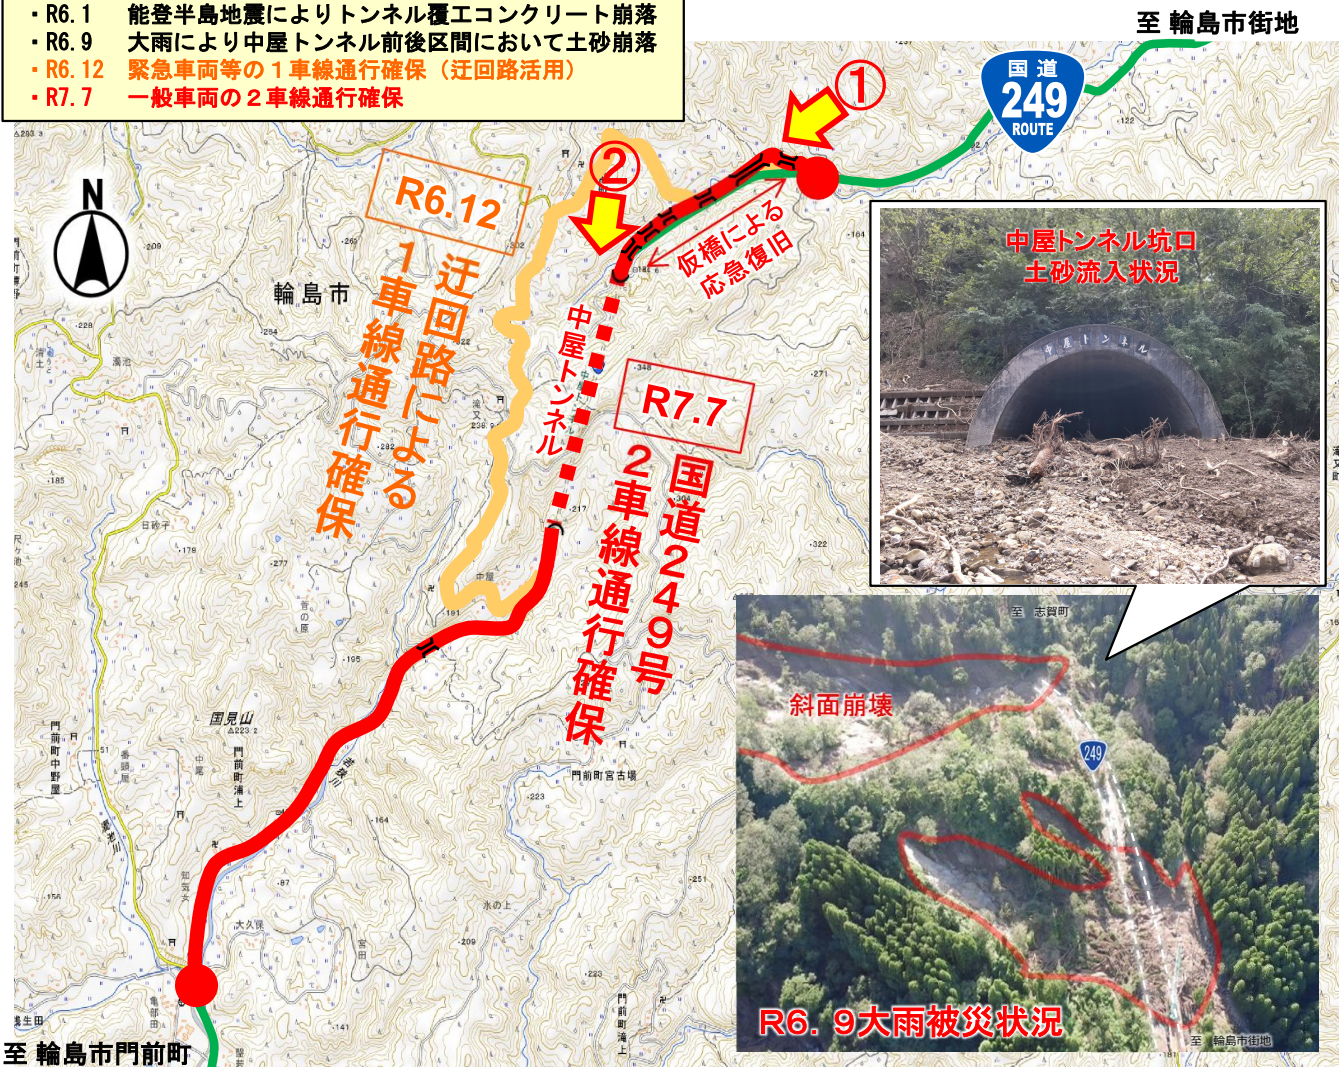
- 中屋トンネルは、能登半島地震により覆工コンクリートが崩落し、国道249号の通行が遮断。
- 復旧作業を進め、令和6年9月に1車線通行確保を予定していたところに大雨による土砂崩落が発生。
- 大雨による被災から3ヶ月後（令和6年12月）に県道等の迂回路を活用して緊急車両等の1車線通行を確保。
- その後、土砂撤去や仮橋施工を進め、被災から10ヶ月後（令和7年7月）に一般車両の2車線通行を確保。

- ・R6.1 能登半島地震によりトンネル覆工コンクリート崩落
- ・R6.9 大雨により中屋トンネル前後区間において土砂崩落
- ・R6.12 緊急車両等の1車線通行確保（迂回路活用）
- ・R7.7 一般車両の2車線通行確保

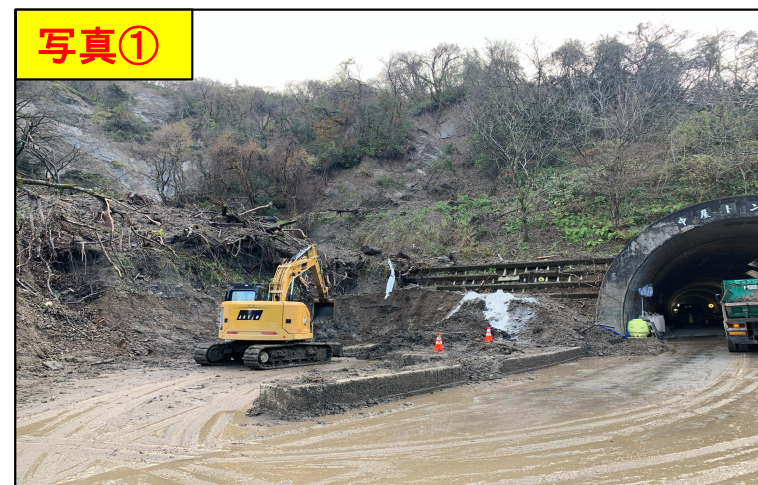
写真①

中屋トンネル(輪島市街地側坑口)の土砂撤去状況(R6.12)

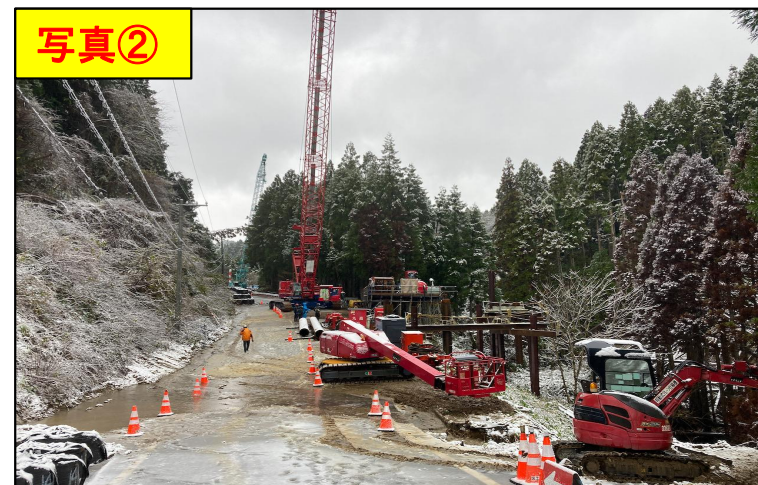
写真②

中屋トンネル輪島市街地側における仮橋施工状況(R6.12)

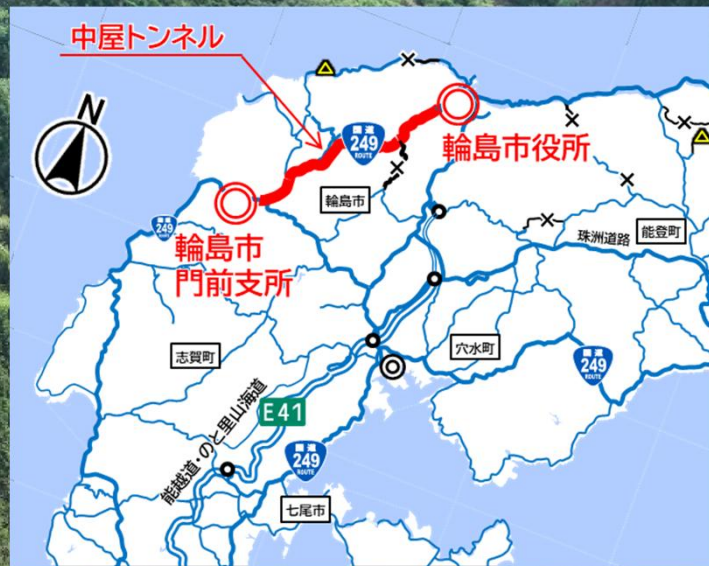
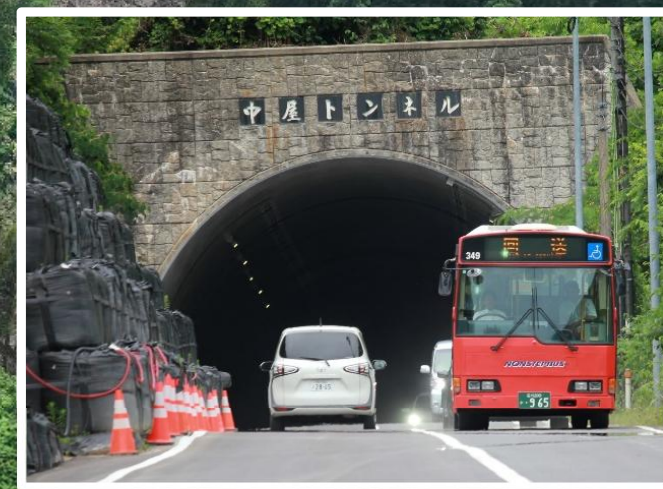
令和7年7月17日 2車線通行確保  
輪島市内の国道249号全線で一般車両の通行が可能に！

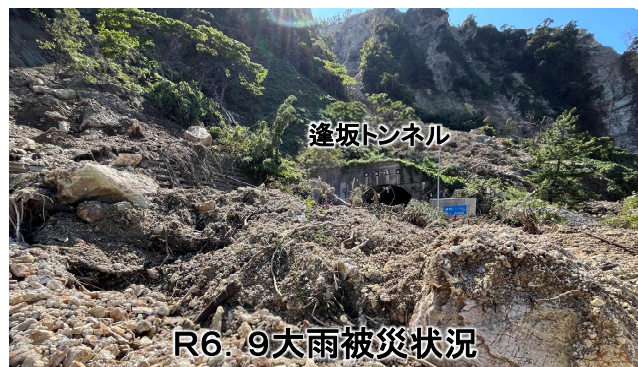
R6. 9大雨被災状況

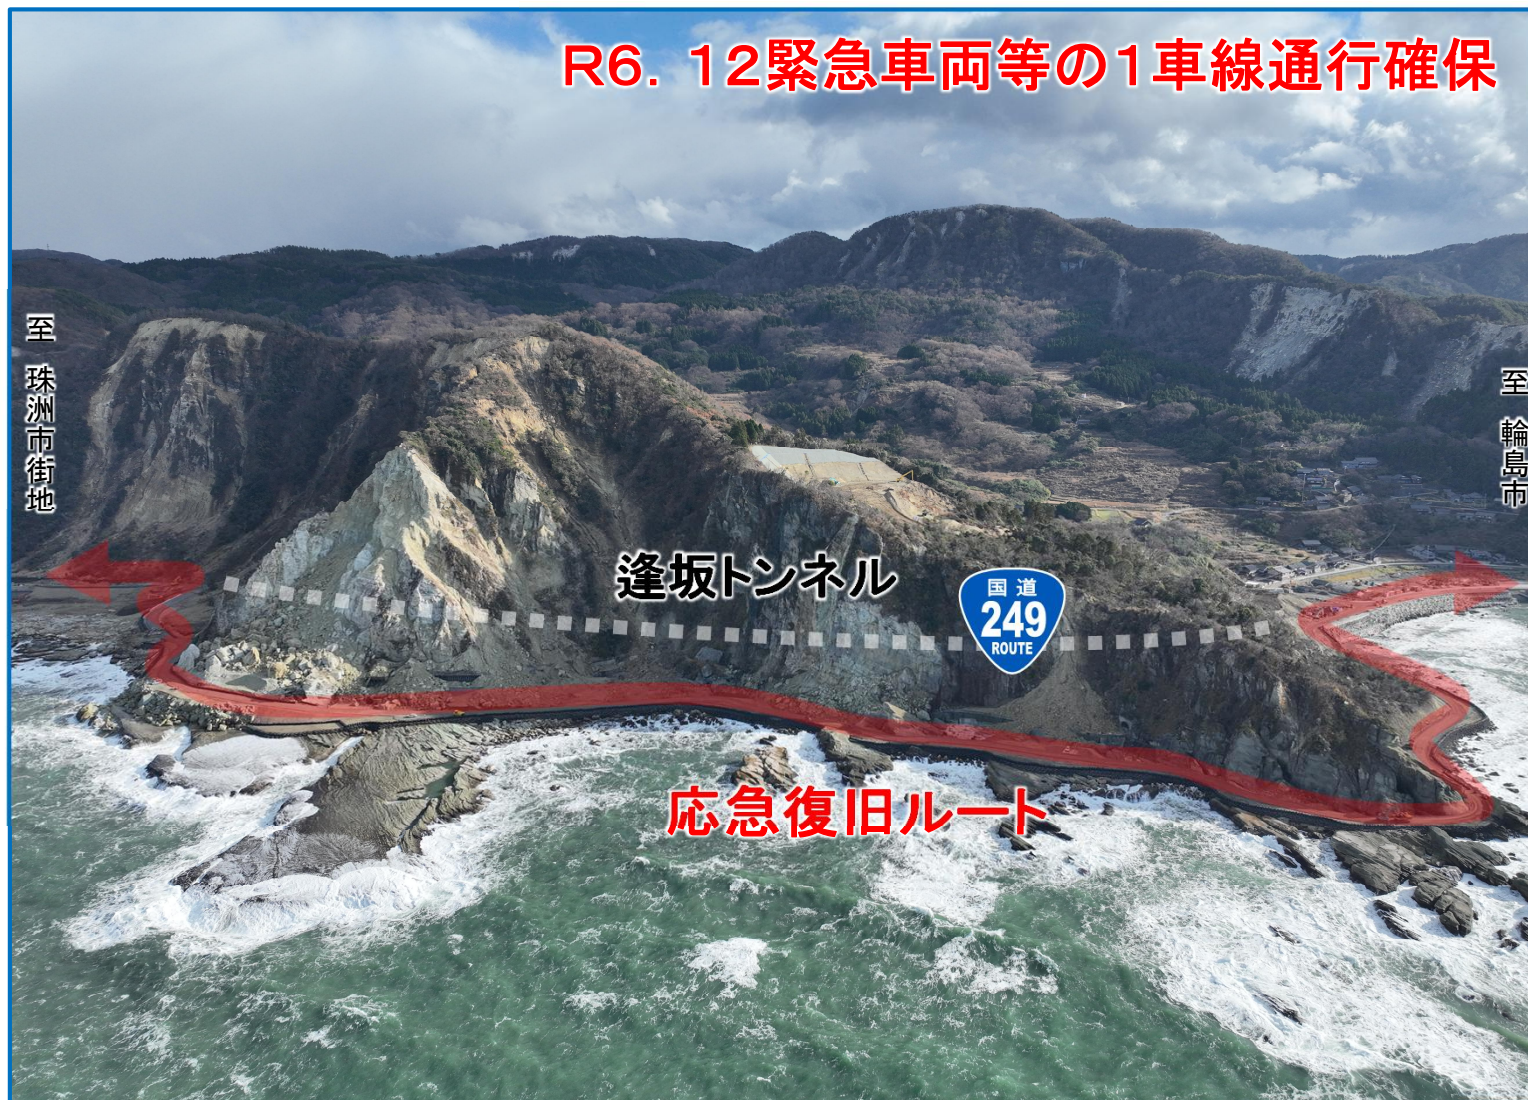
### R6. 12緊急車両等の1車線通行確保

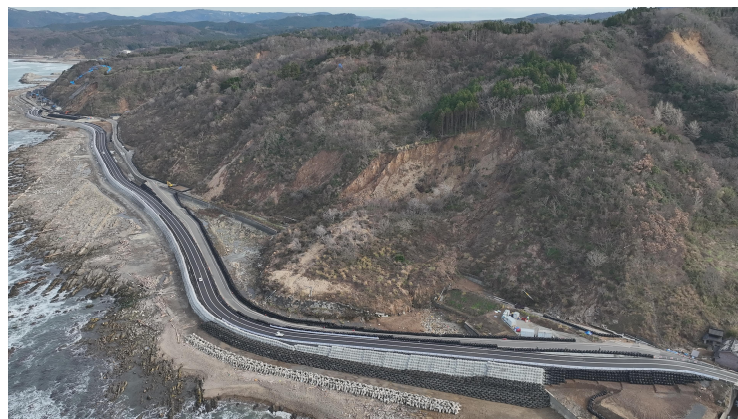
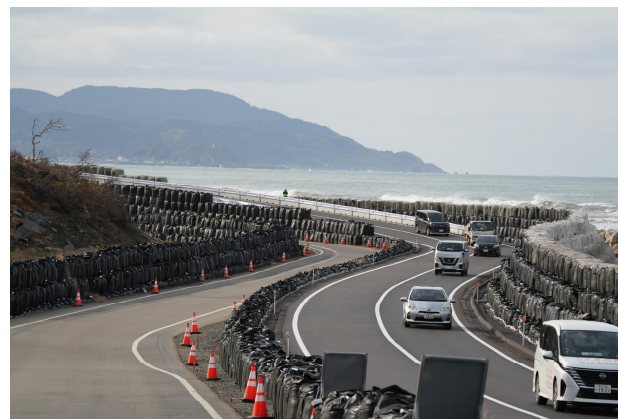
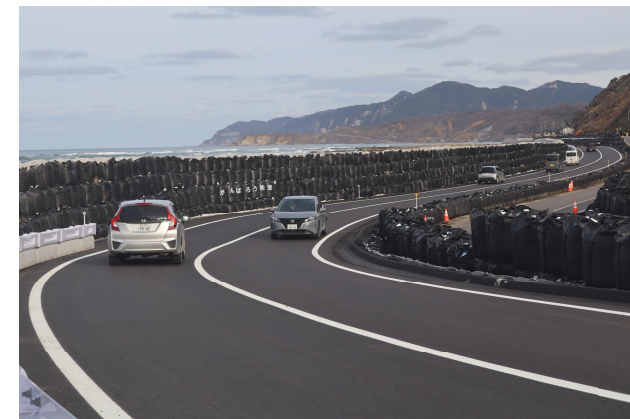
令和6年12月20日（金）2車線通行確保

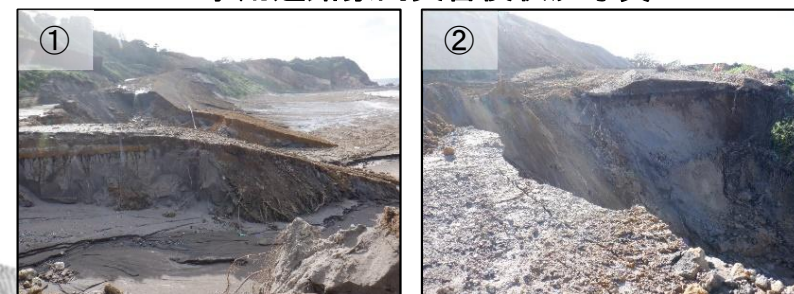
工事用道路平面図

工事用道路豪雨災害後状況写真

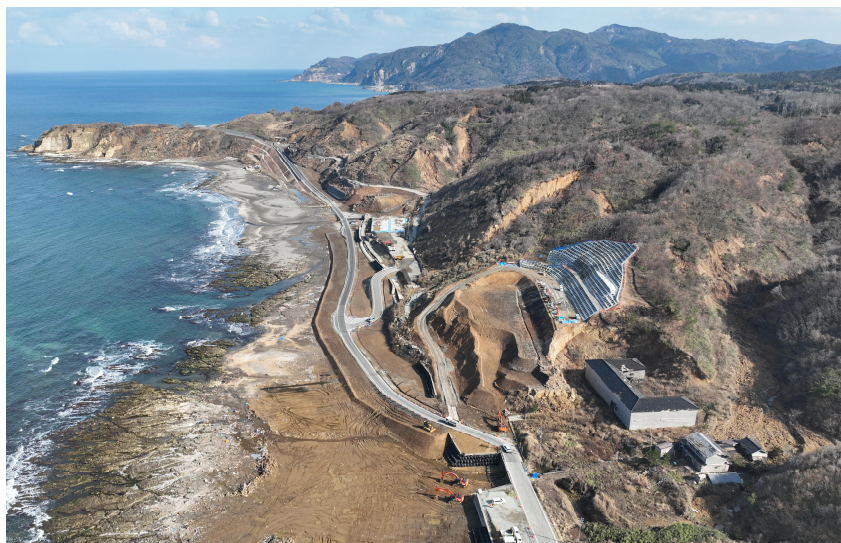
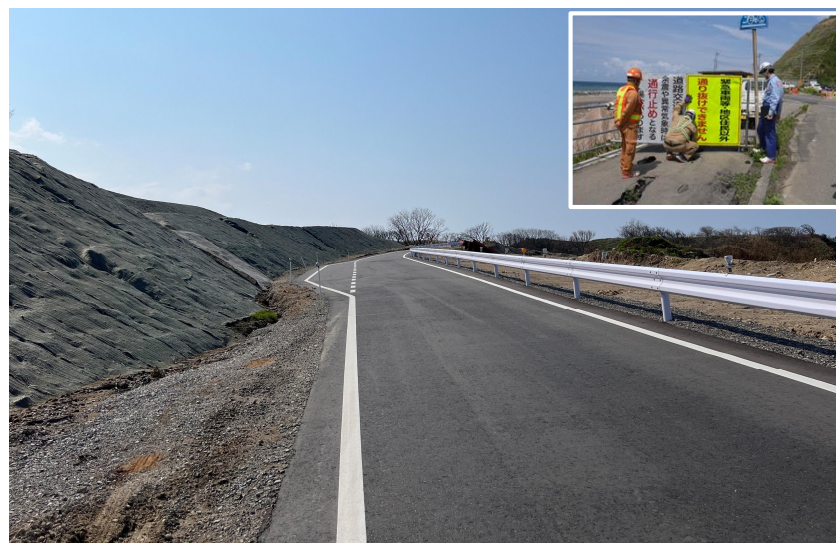
令和7年5月現場状況

無人化施工実施状況

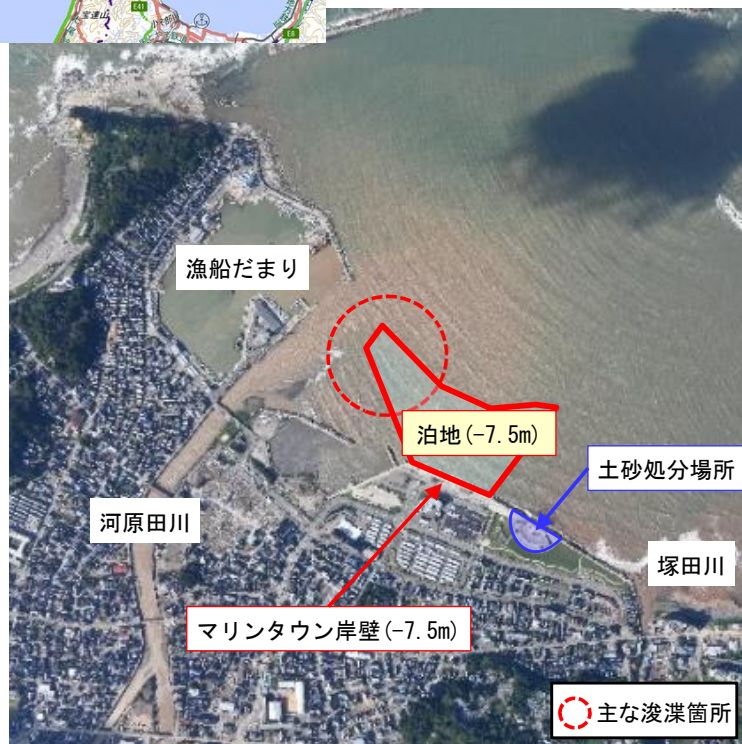
- 河原田川や塚田川より輪島港の泊地等に土砂が流入。泊地等の浚渫は令和6年10月に着手し、令和7年4月に浚渫を完了。
- 漁船だまりへの流入土砂を除去し、船舶の航行安全を確保するとともに、漁業等の地域のなりわい再生に貢献。
- 石川県と連携し、浚渫土砂を緑地の平面化に活用。にぎわいエリアの創出にも寄与。

輪島港の泊地に土砂が流入

大雨直後  
(河川からの土砂流入)

緊急浚渫完了  
(R7. 4. 10浚渫完了)

浚渫開始  
(土砂を除去 (R6. 10. 28開始))

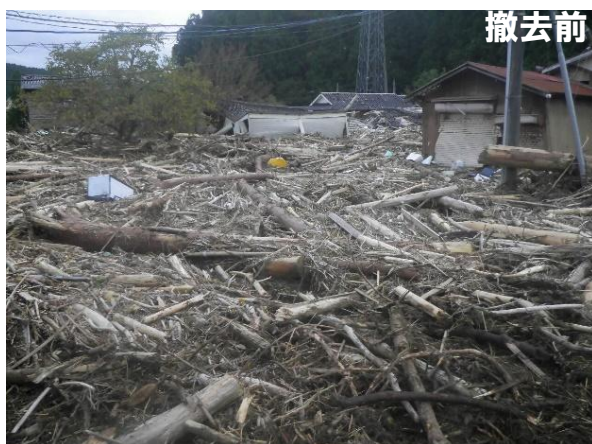
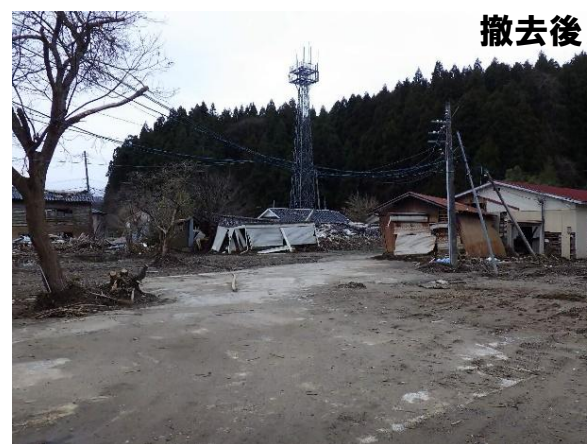
宅地への土砂堆積状況(輪島市門前町浦上)

○令和7年出水期までに全ての被災宅地※からの堆積土砂の撤去が完了し、早期の生活再建に向け下支え。

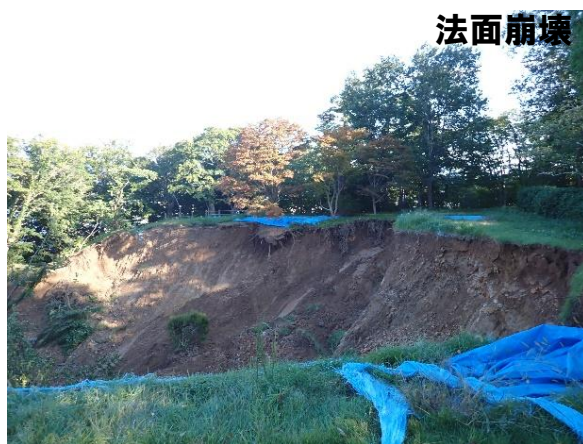
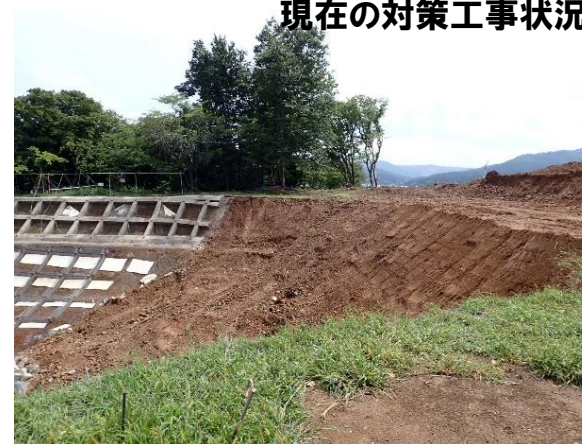
公園の法面崩壊(輪島市「鳳来山公園」)

○輪島市の鳳来山公園において、法面が崩壊。現在、他事業と連携し対策工事を実施中。
