4 東日本台風の爪痕（一般災害）

5 北陸管内の河川災害

6 長野県内の河川災害

7 新潟県内の河川灾害

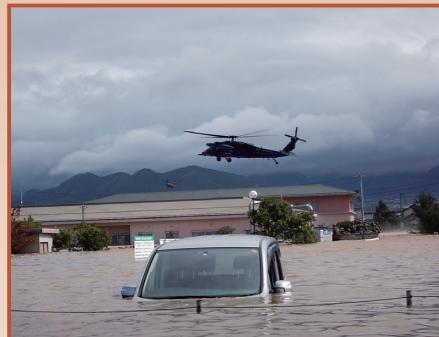
特別養護老人ホーム「りんごの郷」周辺の
浸水被害（長野市穂保地区）／長野市提供

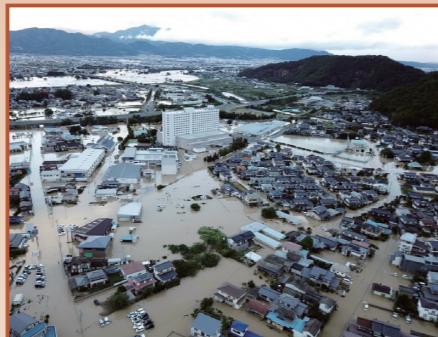
「松代ロイヤルホテル」周辺の浸水被害
(長野市松代地区)／長野市提供

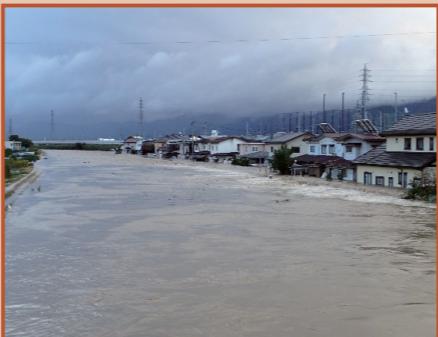
浅川沿川の住宅浸水被害（長野市）

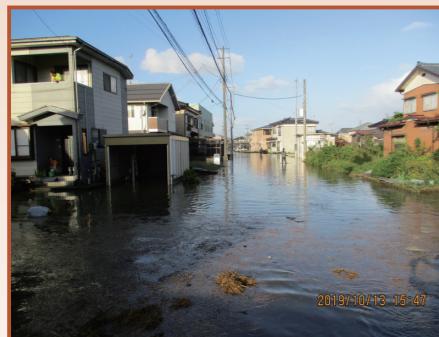
信濃川の水位上昇に伴う支川の溢水による
浸水被害（長岡市今井地区）／長岡市提供

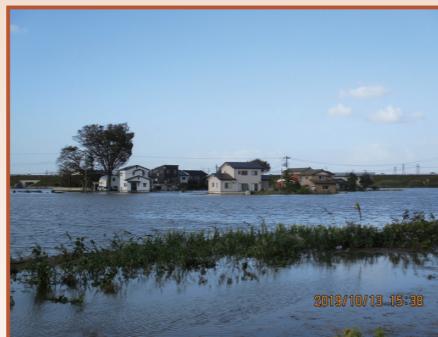
浄土川の浸水被害（長岡市今井地区）／長岡市提供

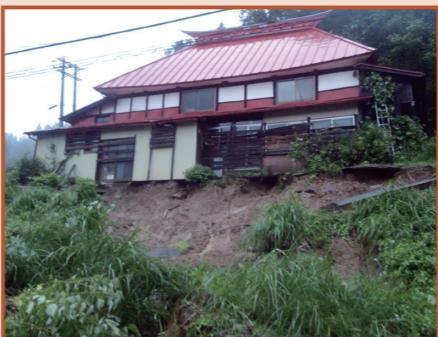
土砂崩れによる住宅被害（妙高市平丸地区）
妙高市提供

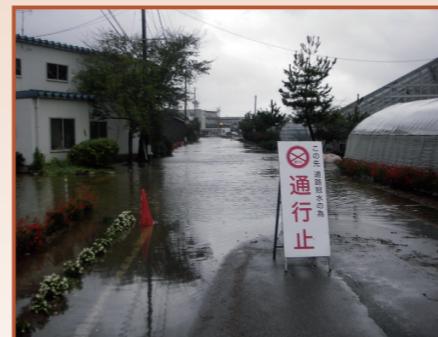
冠水した市道（上越市保倉地区）／上越市提供

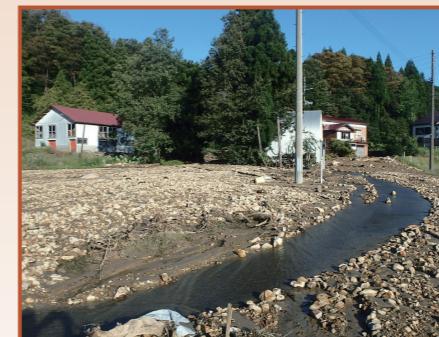
土砂の流出状況（上越市桑取地区）／上越市提供

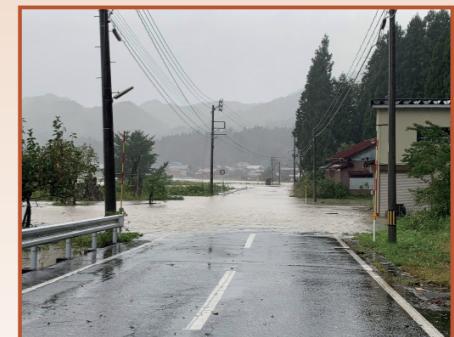
阿賀野川の浸水状況（阿賀町深戸）

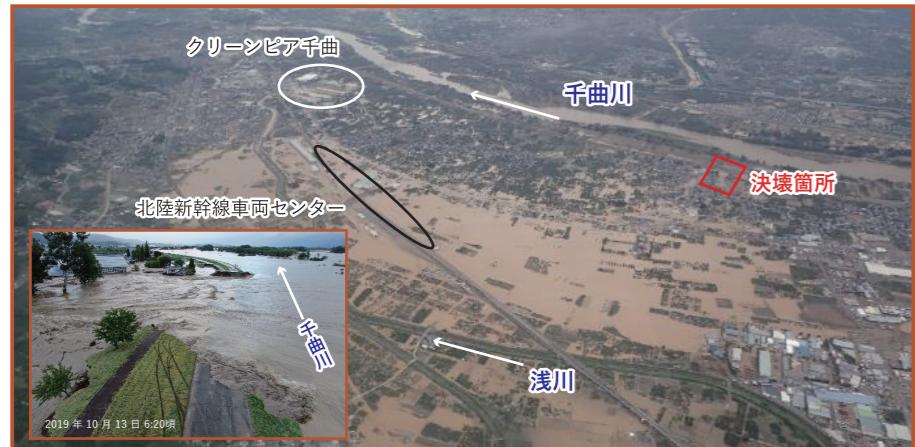
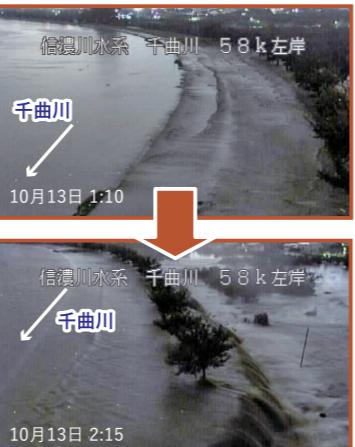
堤防決壊箇所（千曲川左岸57.5k、長野市穂保地区）

千曲川左岸の長野市穂保地区は、堤防を越える流水により堤防法面（住宅地側斜面）が徐々に侵食され、10月13日5時30分に堤防の約70mにわたる決壊が確認されました。

- 0:55 堤防越水をCCTVカメラにより職員が確認
- 2:15 2:15以降にCCTVカメラが倒壊し、監視不能となった
- 5:30 堤防決壊を確認
- 7:10 24時間体制で緊急復旧に着手

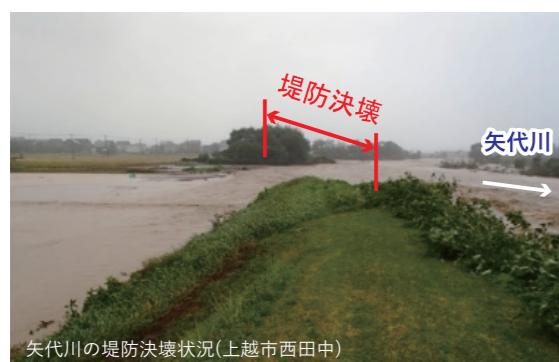
上越地域の上越市・糸魚川市・妙高市では、新潟県内で初めて大雨特別警報が発表されました。上越市西田中地区の矢代川右岸では、側方侵食などによって、約180mに渡って堤防が決壊し、耕地での浸水被害が発生しました。

堤防決壊

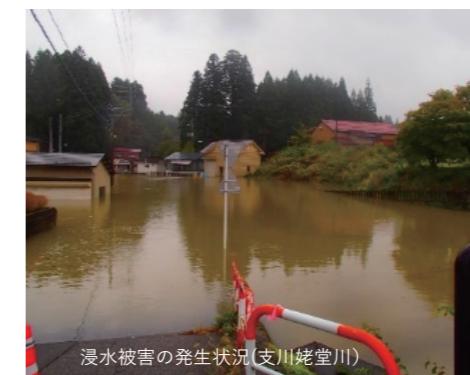
阿賀野川では、上流域である福島県内で豪雨を観測し、津川水位観測所で氾濫危険水位を超過し、川沿いで浸水被害が発生しました。また、阿賀野川の背水の影響により、支川姥堂川があふれ、浸水被害が発生しました。

浸水被害の発生状況(支川姥堂川)

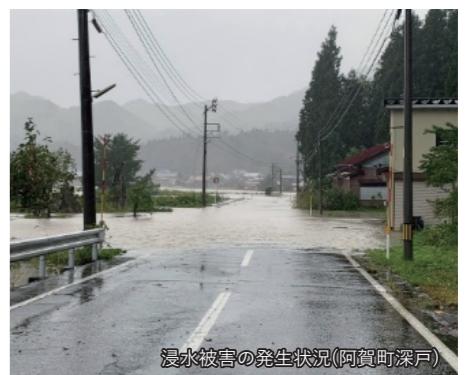
浸水被害の発生状況(阿賀町深戸)

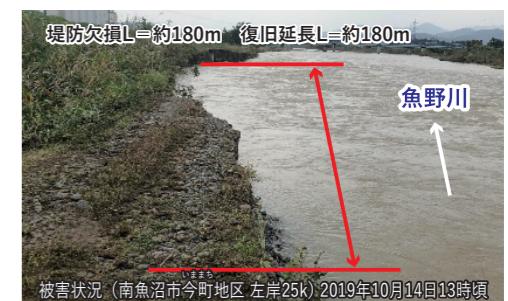
信濃川の支川魚野川において、延長約180mにわたり堤防が欠損しました。

堤防欠損L=約180m 復旧延長L=約180m
魚野川

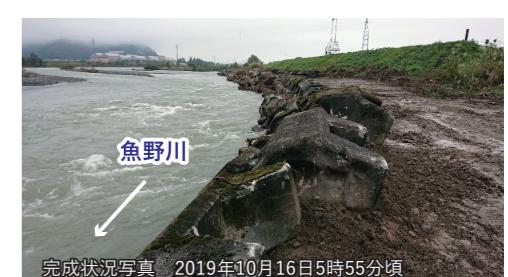
完成状況写真 2019年10月16日5時55分頃

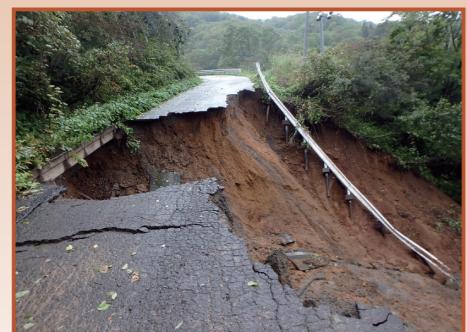
飯山斑尾新井線（妙高市樽本）

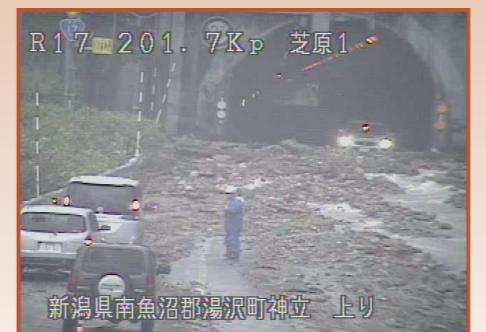
国道17号（湯沢町神立）

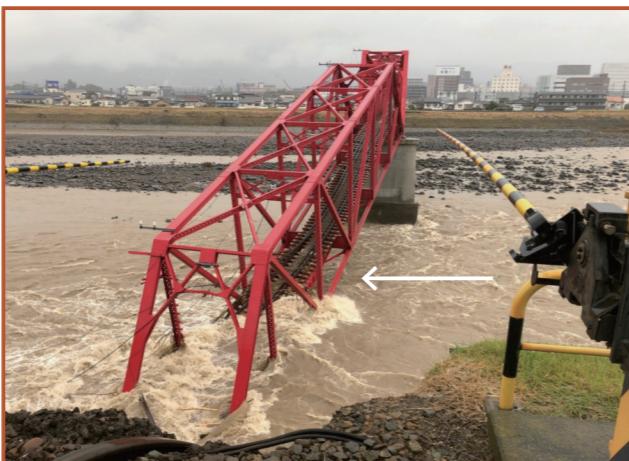
上田電鉄は、上田駅～別所温泉駅間の11.6kmを結ぶ鉄道です。上田駅を出るとすぐに千曲川を渡りますが、この橋梁が10月13日、千曲川の激流による河岸及び堤防の欠損に伴い、橋台が流出し落橋しました。10月15日から16日にかけて渡河部以外の城下駅～別所温泉駅間は運転を再開しましたが、上田駅～城下駅間は代行バス輸送が続いています。全線の運転再開は、令和3年春の見込みです。

上田電鉄別所線の落橋（上田市諏訪形地区）

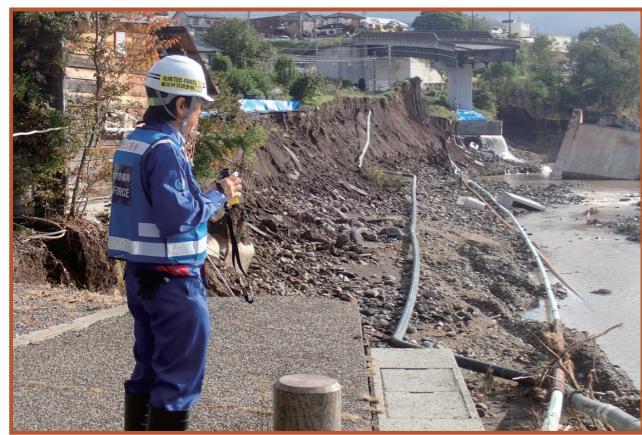
しなの鉄道は、JR長野新幹線開業に伴い在来線を引き継いだ鉄道です。上田から小諸に向かう大屋駅～田中駅間に架かる跨線橋（海野バイパス海野宿橋）が10月13日、千曲川の護岸崩壊によって落橋しました。この影響により上田駅～田中駅間が不通となりましたが、11月15日に全線で運転を再開しました。

跨線橋（しなの鉄道）の被災状況

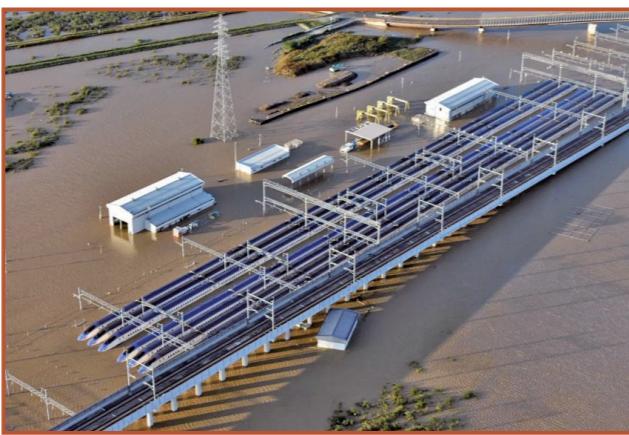
千曲川氾濫等の影響で、10月13日、北陸新幹線は長野駅～飯山駅間の線路、長野新幹線車両センター及び新幹線車両が冠水するなど大きな被害を受けました。冠水した新幹線車両10編成はすべて廃車となり、30編成あった北陸新幹線は3分の1を損失することとなりました。北陸新幹線は被災後、長野駅～上越妙高駅間で運転を見合わせていましたが、10月25日より暫定ダイヤにて東京駅～金沢駅間の直通運転を再開しました。

新幹線の水没状況

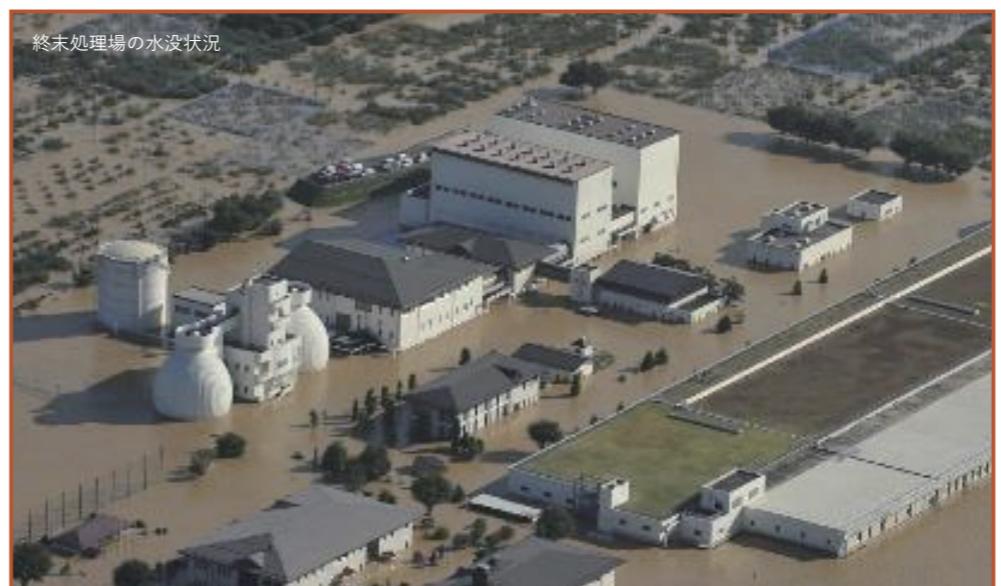
千曲川流域下水道の終末処理場「クリーンピア千曲」（計画処理人口13万人超）は、長野市穂保地区の堤防決壊により冠水しました。これにより、10月13日から下水の受け入れが停止されました。

終末処理場の水没状況

下水の受け入れを早期に再開するため、排水ポンプ車により、水没した下水処理施設の排水を行うとともに、下水管からの排水を行うことで10月19日から下水の受け入れが可能となりました。仮設電源及びポンプによる応急対策が整う10月28日までの間は、北陸地方整備局は排水ポンプ車による排水支援を実施しました。
