第3章 様々な支援の取り組み

第1節／災害対策現地支援センターにおける取り組み

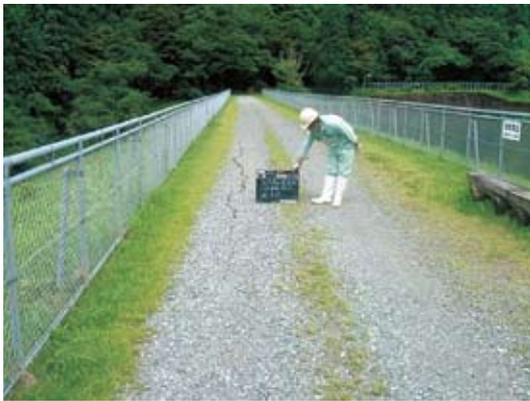
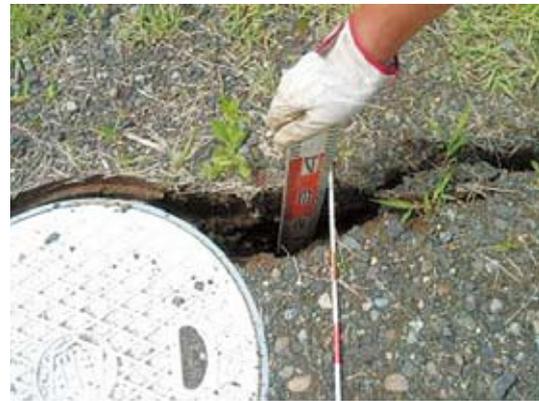
写真3-5-1 川内ダムの天端クラック状況

新潟県中越沖地震により、北陸地方整備局管内で震度4以上を観測した地域にある86のダム(直轄・補助・一級水系利水ダム)において、直ちにダムの堤体、貯水池等について臨時点検を実施した。その結果、83ダムについて平常時と異なる状況はみられず安全性、機能発揮に問題は無い事が確認されたが、新潟県管理の補助ダム2ダム(柿崎川ダム、正善寺ダム)において平常時とは異なる観測値(柿崎川ダム:堤体沈下量、正善寺ダム:漏水量)を確認、さらに、新潟県管理の二級水系前川に設置されている柏崎市管理の利水ダム1ダム(川内ダム)においては、ダム天端横断方向に最大10mのクラック発生が確認されたことから、新潟県の要請を受け、現地調査支援及び応急復旧対策支援を行った。

柿崎川ダム及び正善寺ダムの両ダムともダム本体の安全性に問題がないことを確認。また、川内ダムにおいても、現地調査の結果、ダム本体の安全性が直ちに損なわれる状態にないことが確認されたが、貯水池の水位を当面低く管理することや、堤体の動き等を注視する必要性、また、ダム天端に発生したクラックについては試掘を実施し、その規模や影響範囲を確認した上で、恒久的な対策を検討する必要性についてアドバイスをを行った。

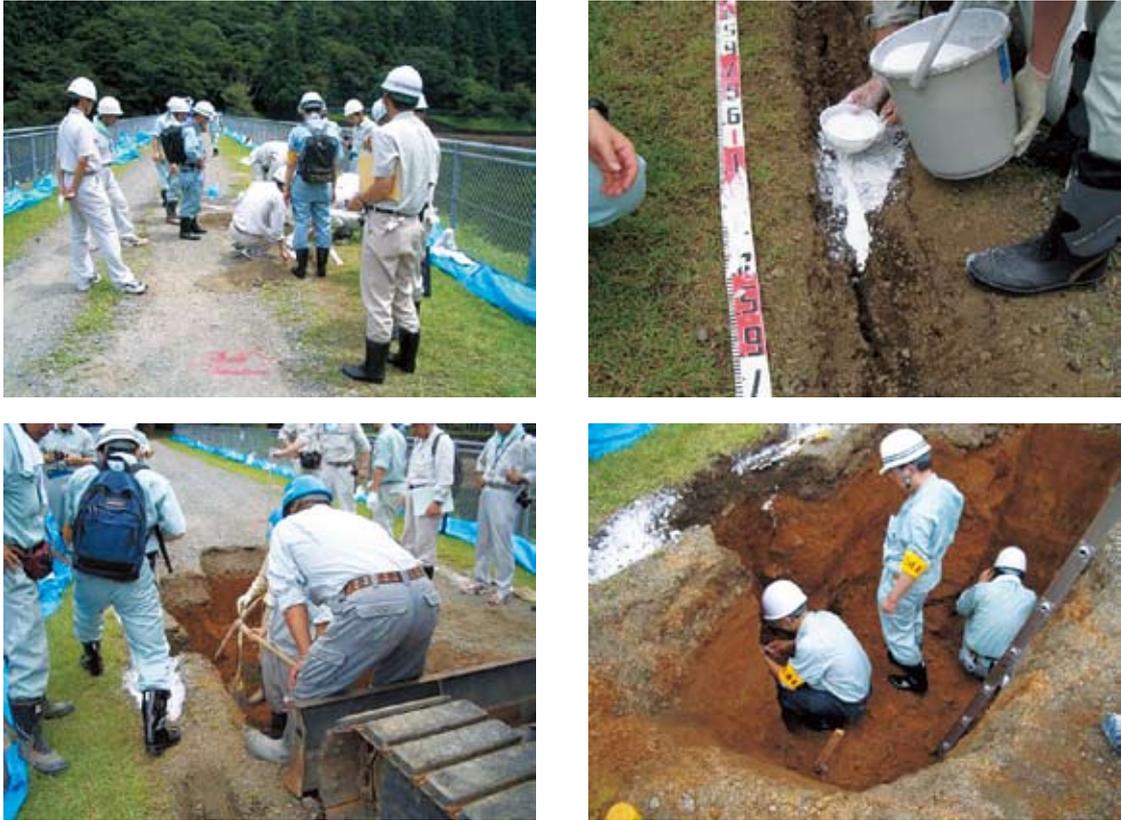
写真3-5-4 川内ダムトレンチ調査状況

7月17日の調査結果をもとに再度、新潟県より川内ダムの現地調査支援要請を受け支援を実施した。現地調査は、クラック箇所には石膏(水体积比1:1)または、石灰水を流し込み、7箇所にてトレンチ掘りを実施、クラックの深さと範囲の特定及び堤体の締まり具合の観察と密度測定等詳細観察を行った。

現地調査の結果、昭和24年度に行った嵩上げ(約1m~1.2m)の痕跡を確認するとともに、嵩上げ部の締固めに不均一性があることを確認した。また、クラックについては天端から深度約1.2~1.4mで発生しており、旧堤体に達しているものも確認され、最大深度は約1.7mであった。これらの調査結果を受け、新潟県及び管理者である柏崎市に対し、早急にトレンチ調査の結果を整理し堤体の被災状況を把握すること、また、洪水時に貯水位が上昇した場合の影響について必要な対策を検討すること等のアドバイスを行った。

7月25日、26日の現地調査結果により、洪水時の水位上昇によるゆるみ部への影響が懸念されることから、ゆるみ部に対する洪水対策や、今後の応急復旧計画立案についての技術的支援を行った。

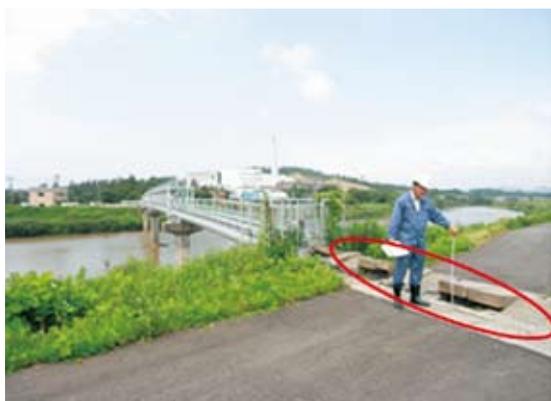
写真3-6-1 水道管周辺の堤体の沈下状況

新潟県中越沖地震により、柏崎市街地を貫流する二級河川鯖石川2kp周辺左岸(柏崎市橋場地先)において、延長約80mにわたり、堤防が約1.2m程度沈下し、また周辺の堤体にもクラックが多数発生する被害が生じた。

- ・被災箇所は旧河道跡近傍に位置しており、堤防の基礎地盤に液状化しやすい地層を挟んでいる上、旧河道の影響もあり、他の区間に比べて液状化の影響が大きく現れた可能性がある。
- ・当箇所については、ボーリング調査に加え、サウンディングで補完し、液状化の可能性のある層の深度、厚さ、及び堤体のしまり具合を調査する必要がある。
- ・堤外地及び堤内地も含めてクラックや噴砂の跡、構造物の変状等を平面図に落とし、液状化現象を説明する資料の作成が必要である。戦後撮影した米軍の写真を重ね合わせるとさらによくわかる。
- ・噴砂の跡は、雨や避難者が戻ってくると消えてしまうことから、早めに調査が必要である。
- ・当箇所の応急復旧については、この時期において的確な判断だといえる。

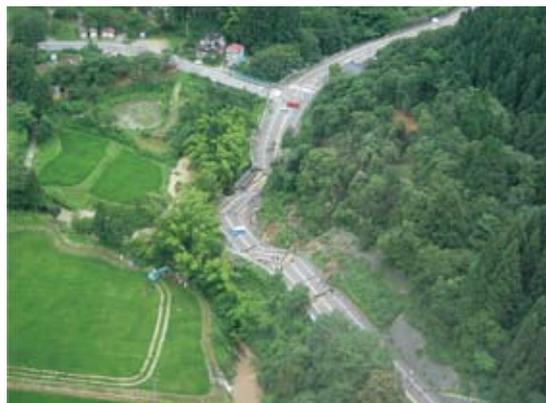
写真3-8-1 崩壊した国道8号

大規模な地すべりによって道路が崩壊したこの現場では、被災直後に現地調査を実施し復旧方針を検討した。17日に土木研究所の専門家が現地に入り、地すべりへの対処方針について助言を得た。そして、その日の午前中には応急復旧方針を決定し、施工業者や地質関係のコンサルタントを交えて工法の検討を行ったものである。

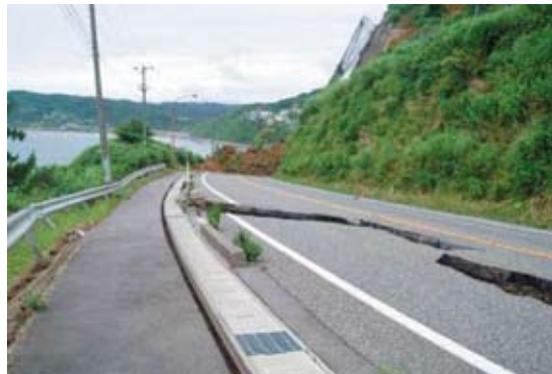
写真3-8-5 陥没した路面

大規模な斜面崩壊が発生したこの現場は、崩落土砂により道路が寸断され被災直後から柏崎市大崎までの延長2.6kmが全面通行止めとなった。崩壊の規模は約3万4千 m^3 (幅約250m、高さ90mの範囲の表層崩壊)で、土研から「詳細な斜面調査、法面保護工・覆工など対策の比較検討を行い、工法を決定する必要あり」との所見を得た。

この区間は、過去にも災害によりたびたび通行止めとなっていることもあり、抜本的・合理的な対策として被災区間を迂回するトンネルを新設することが、災害関連事業として10月31日に採択された。事業期間は平成21年度までを予定している。

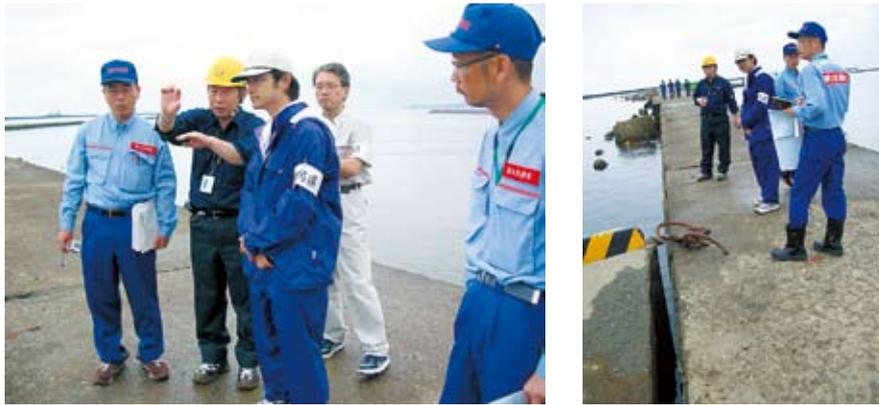
写真3-12-1 緊急調査団による調査状況

余震等により、再度大規模な被害が発生する可能性があることから、被災箇所の早期復旧に向けて、7月16日(月)から17日(火)にかけて、国土交通省・(独)港湾空港技術研究所(以下、港空研)による緊急調査団を派遣し、柏崎港を中心とした調査を展開した。

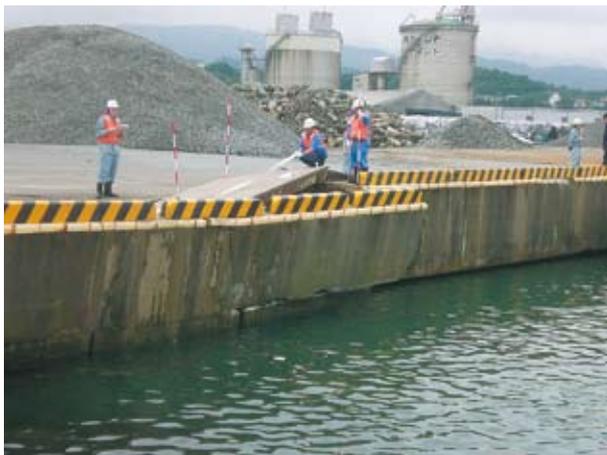
写真3-13-2 柏崎港の被災状況調査(その1)

7月18日、北陸地方整備局職員8名が監督測量船2隻にて柏崎港の港湾・海岸施設について、①海上(監督測量船)からの水上部の被災状況観察、②陸上踏査による被災状況、③岸壁前面(上部工直前)の水深測量、④岸壁からエプロン舗装背後の沈下および距離測量等、被害状況調査を実施。今後の安全対策・復興措置等について管理者へ技術的な助言を行った。

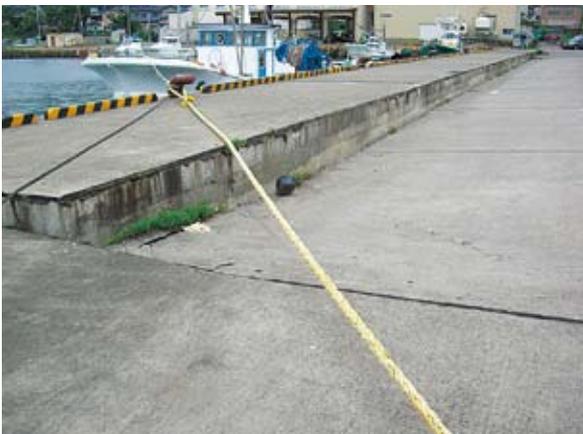
写真3-14-7 中央埠頭物揚場エプロン陥没状況

- ・岸壁が海側にせり出し、背後のエプロン部が沈下、目地等で噴砂現象発生。中央ふ頭においては、エプロン部の段差が大きく、使用不可の状態であるが、他のふ頭は被災箇所を除き供用中。
- ・臨港道路の橋梁取り付け部で段差を生じるが、応急復旧を行い供用中。また、マリーナ施設は段差を生じた部分を除き、供用中。

岸壁などの港湾構造物に設計震度を超えた地震力が作用するとともに、大きな加速度を受けたことにより、背後の土砂が液状化し、泥水圧が岸壁に作用し、海側へせり出した。このため、背後のエプロン部に沈下による段差が発生したものと推測される。

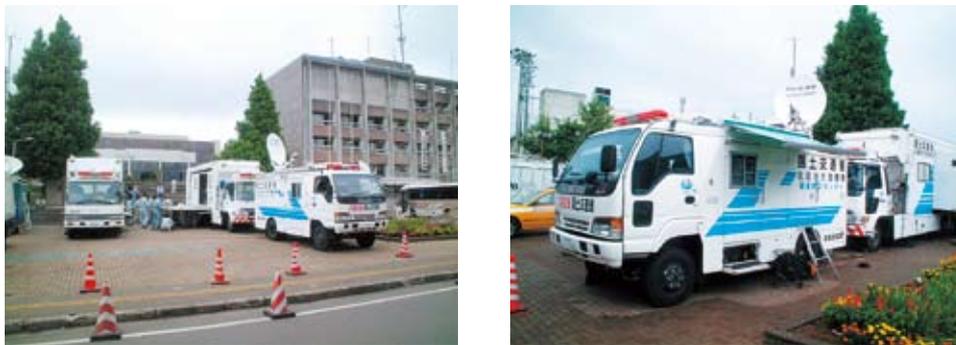
写真3-15-1 衛星通信車の設置・運用状況(柏崎市役所)

柏崎市役所への災害対策現地支援センターの設置に伴い、本局及び本省との連絡回線確保のため、発災当日から8月10日までの間、対策本部車及び待機支援車と共に衛星通信車を派遣し運用を行った。

設置当初は電話、FAX回線のみの利用であったが、現地支援センターでの状況把握のため、7月18日より本局から衛星通信車への各種映像の配信を実施した。

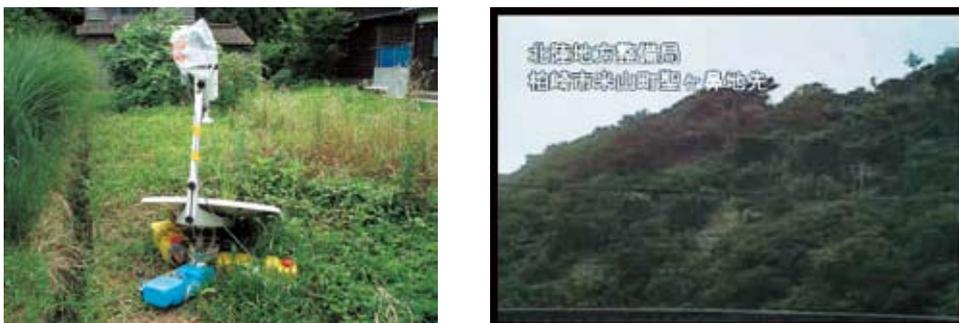
写真3-15-2 Ku-SATの設置・運用状況(左)、配信映像(右)

柏崎市米山町聖ヶ鼻地区の地すべり性斜面崩壊現場の被災状況と復旧作業状況の把握のため、7月20日よりKu-SATを派遣・設置し、新潟県庁、柏崎地域振興局及び本局に配信を行った。

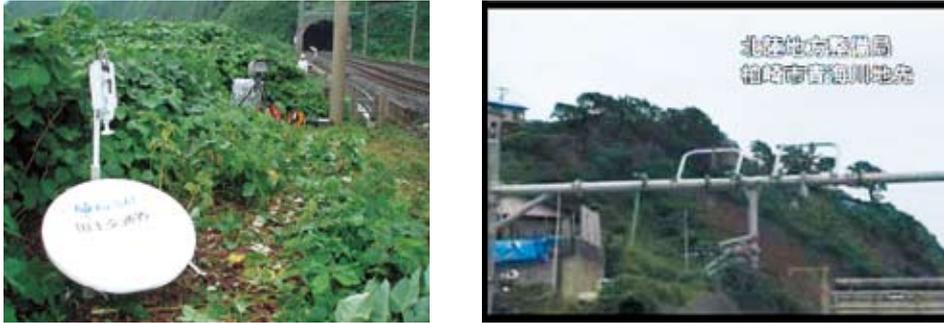
写真3-15-3 Ku-SATの設置・運用状況(左)、配信映像(右)

柏崎市青海地区斜面崩壊の被災状況と復旧作業状況の把握のため、7月20日よりKu-SATを派遣・設置し、新潟県庁、柏崎地域振興局及び本局に配信を行った。

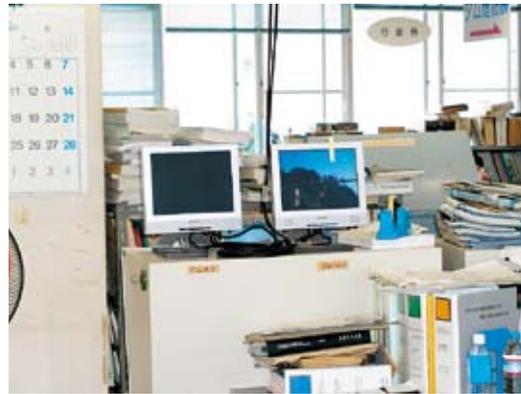
写真3-15-5 執務室モニタ状況(柏崎地域振興局)

受信用Ku-SAT 2 台を派遣・設置し、新潟県柏崎地域振興局に対して聖ヶ鼻、青海川の映像を配信している。

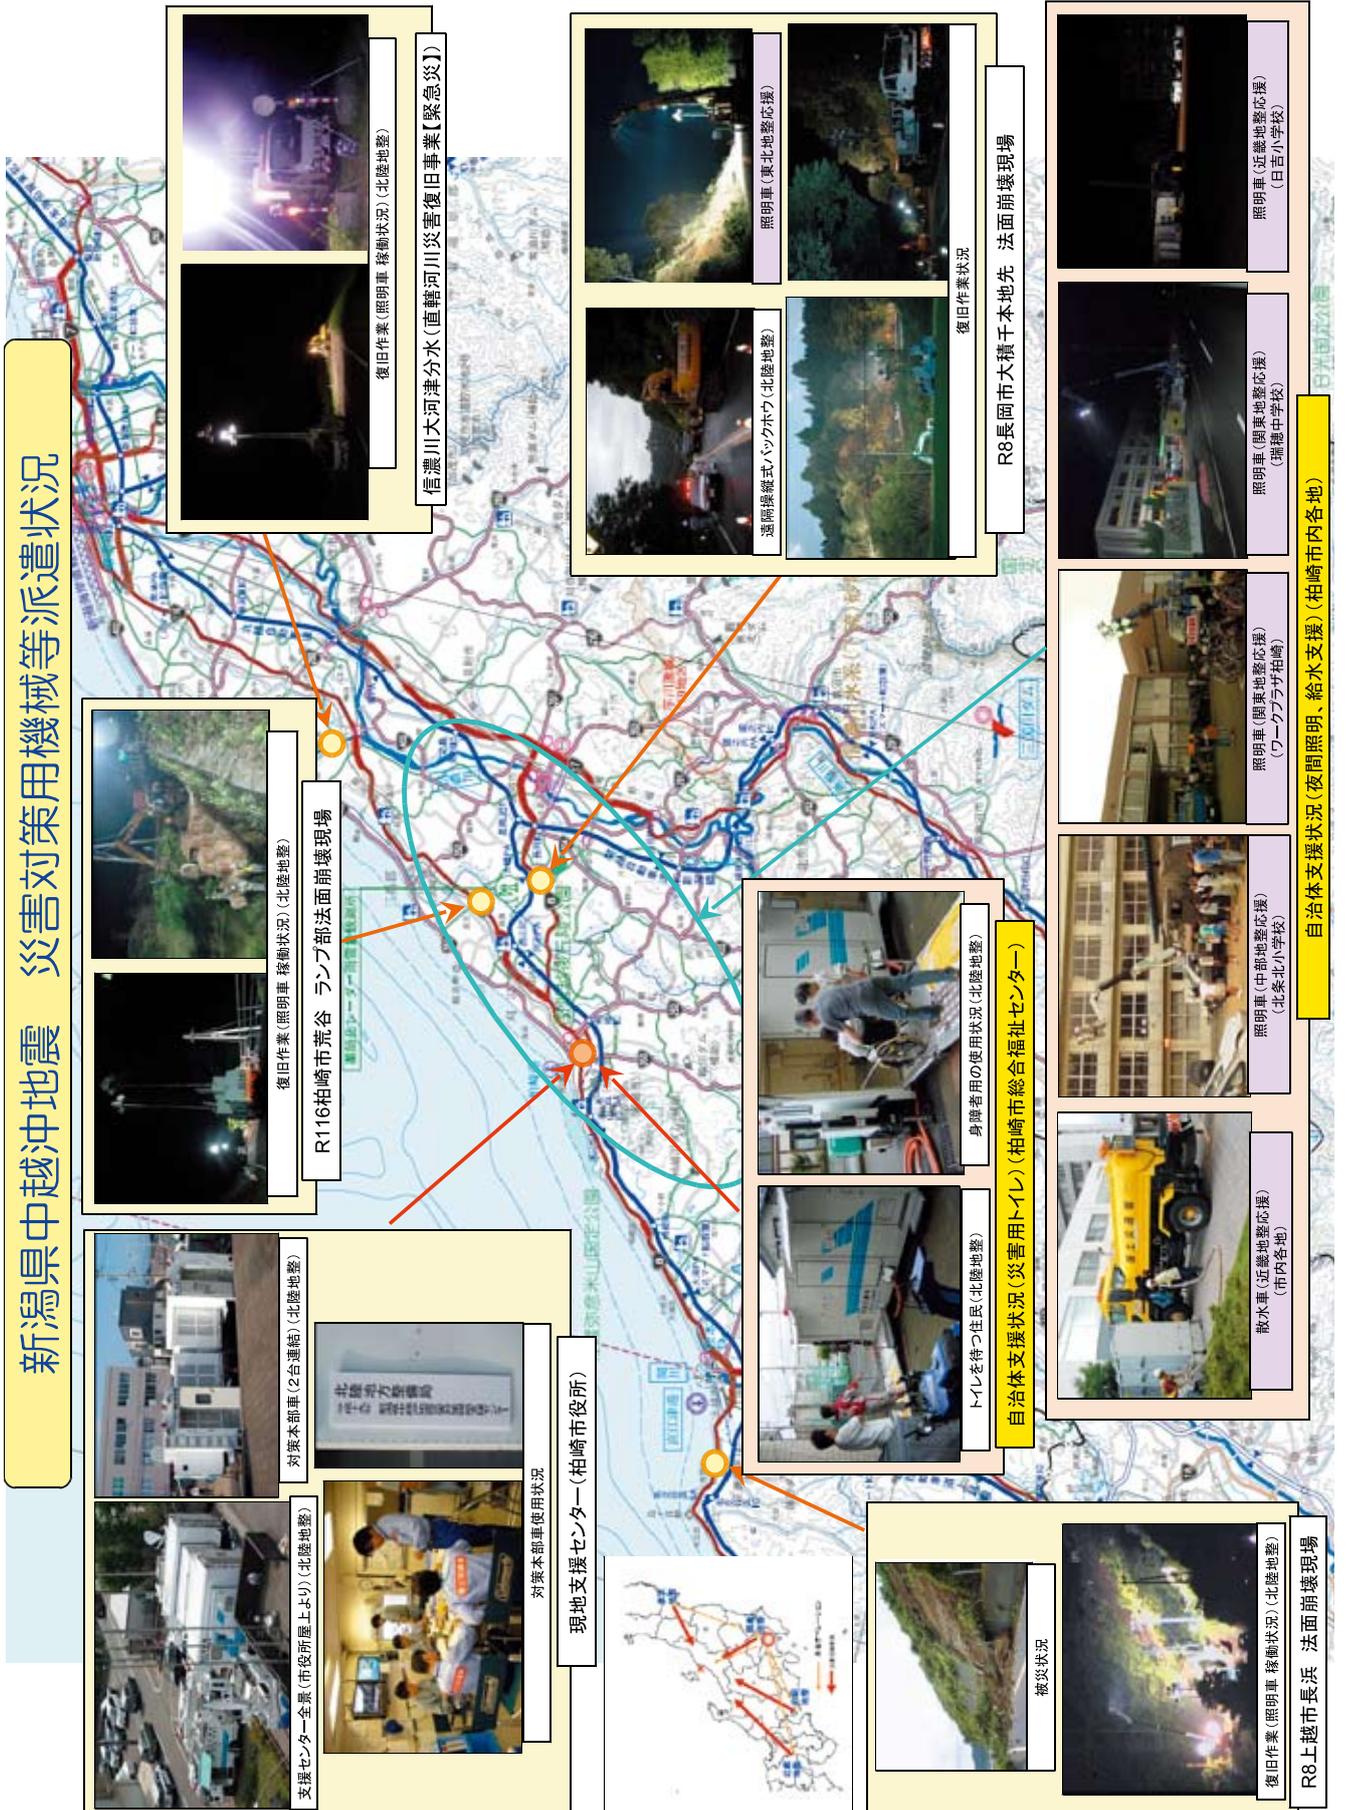
図3-15-2 災害対策用機械配置図

新潟県中越沖地震 災害対策用機械等派遣状況
