# 第10回千曲川中流域砂礫河原保全再生検討会

## 今年度施工箇所の概要

令和2年10月1日

国土交通省 北陸地方整備局 千曲川河川事務所

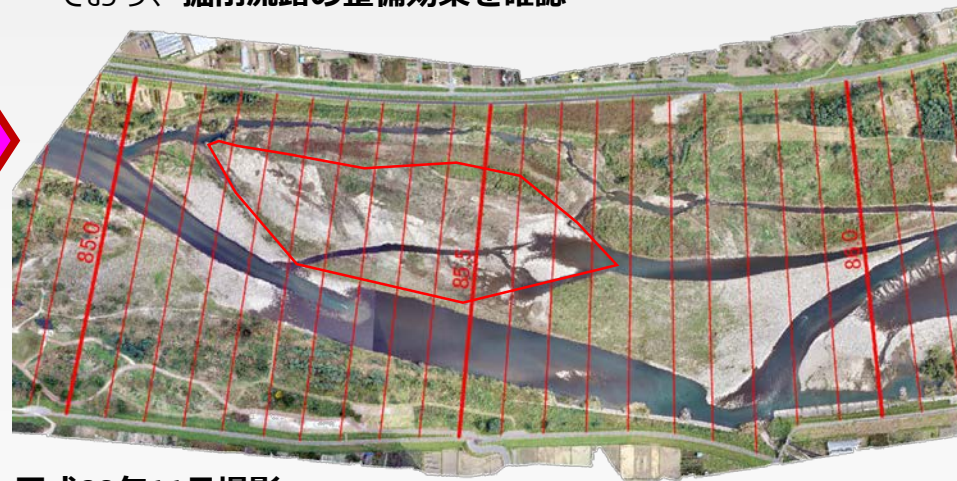
##### 【洪水による整備効果の確認】

- ✓ 整備後の洪水状況：平成28年9月洪水（1,400m<sup>3</sup>/s）平均年最大程度の洪水発生（2~3年に1度発生する洪水規模）
- ✓ 掘削流路周辺では流路の拡大や植生侵入箇所が砂礫へ回復しており、掘削流路の整備効果を確認

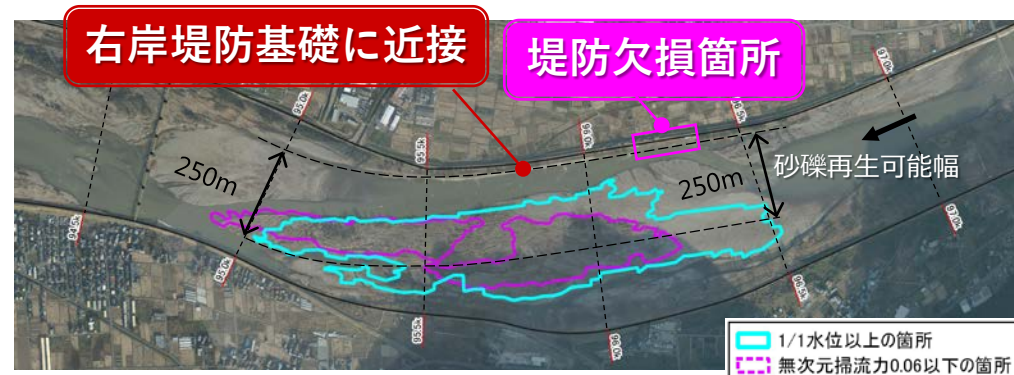
- 台風19号洪水時に96.3k右岸付近で堤防欠損が生じている状況にある。
- 自然再生事業により確保する砂礫再生可能幅250mの範囲が、右岸堤防基礎に近接する計画であり、再度被災のリスクを懸念。

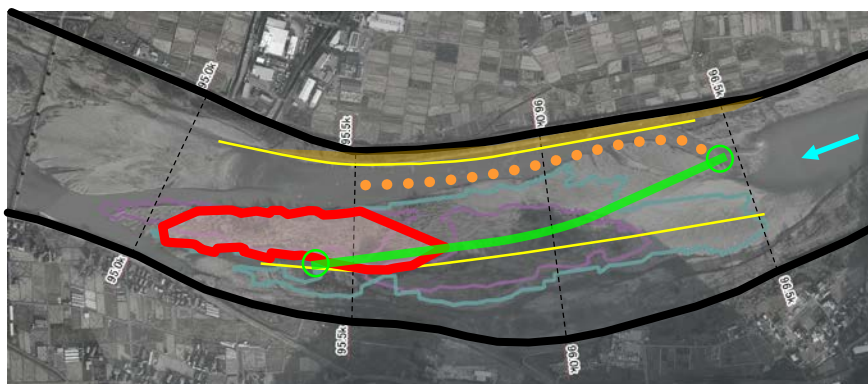
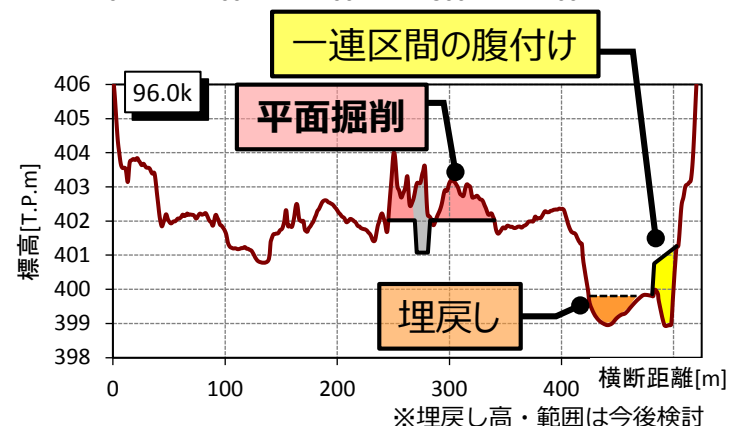
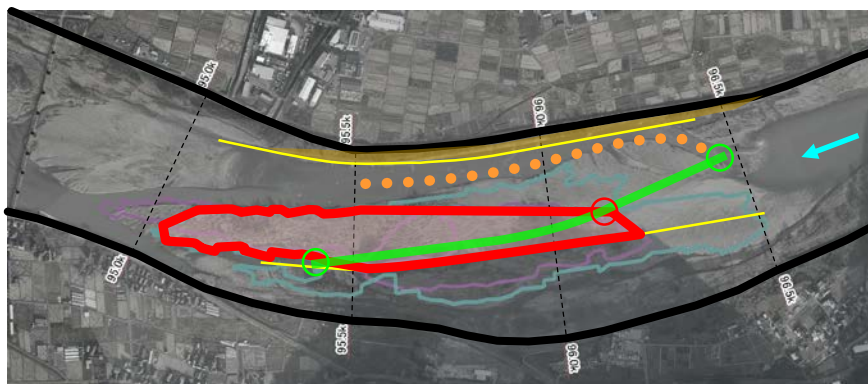
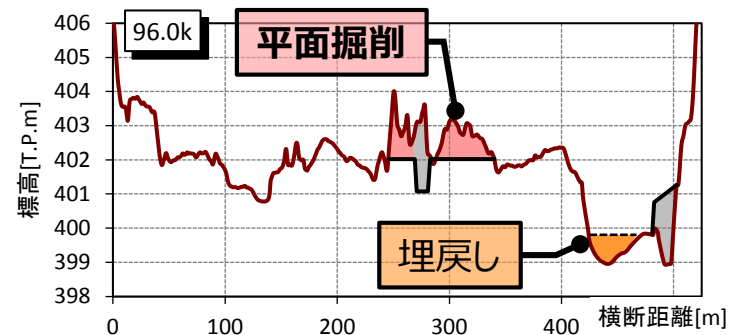
## R3年度

- 平面掘削  
(下流から  
順次実施)
- 腹付け
- 埋戻し
