## 第13回 千曲川中流域砂礫河原保全再生検討会

# 自然再生事業の実施状況

令和6年3月14日

国土交通省 北陸地方整備局 千曲川河川事務所

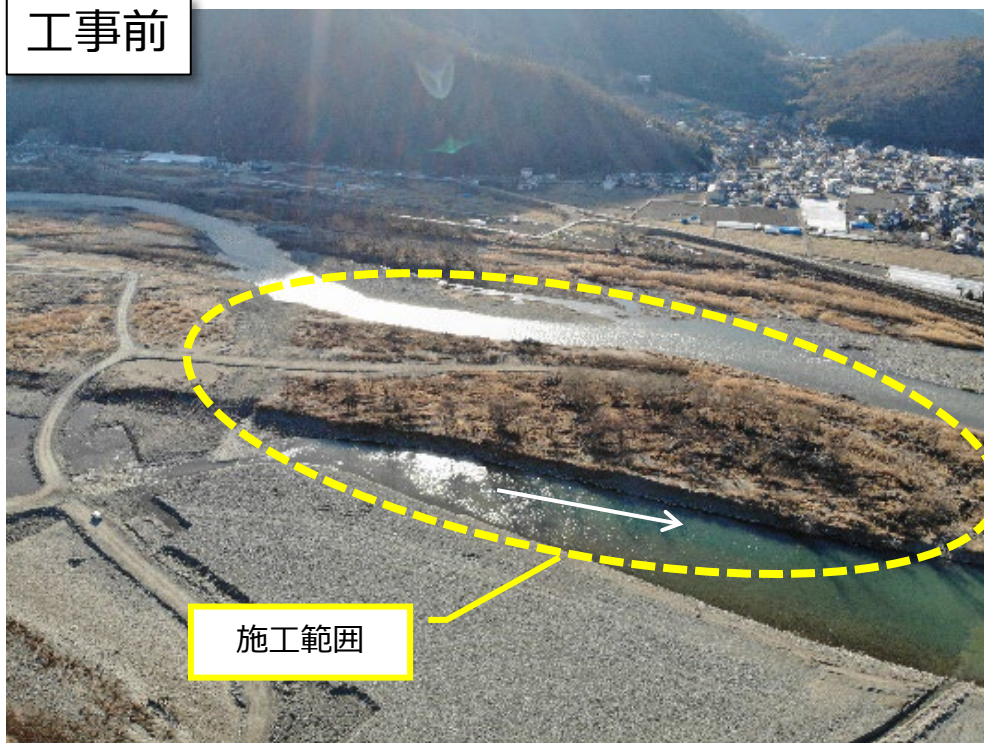
工事前

- 令和2年度の整備箇所は以下に示すとおりである。

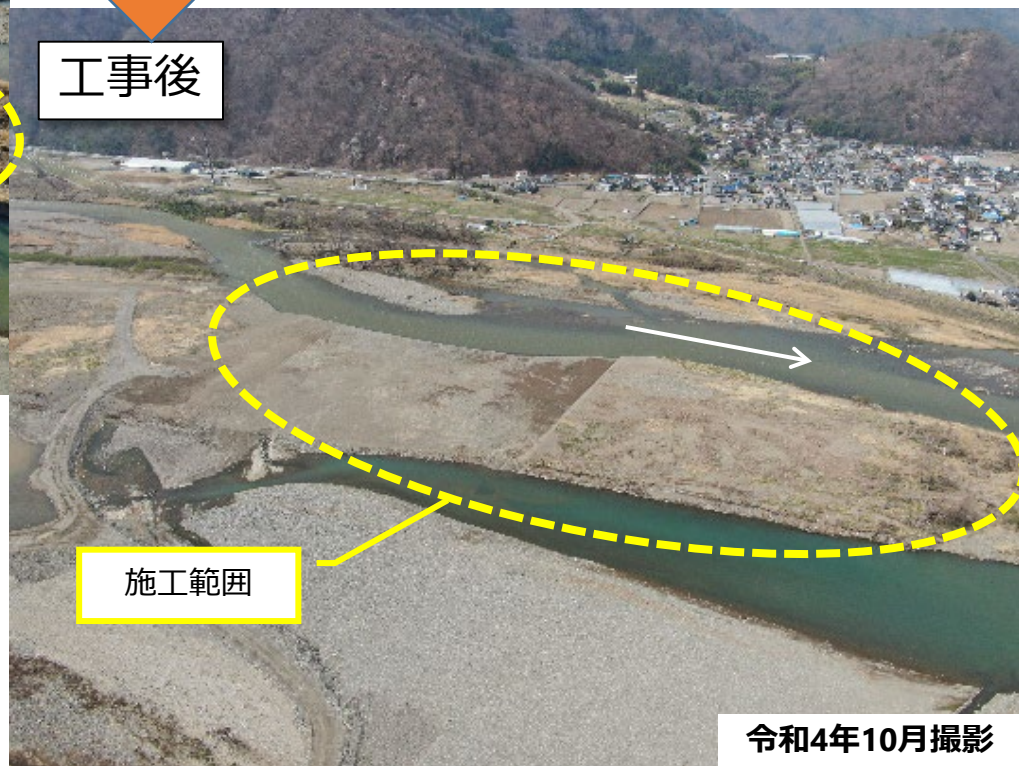
工事後

令和4年10月撮影

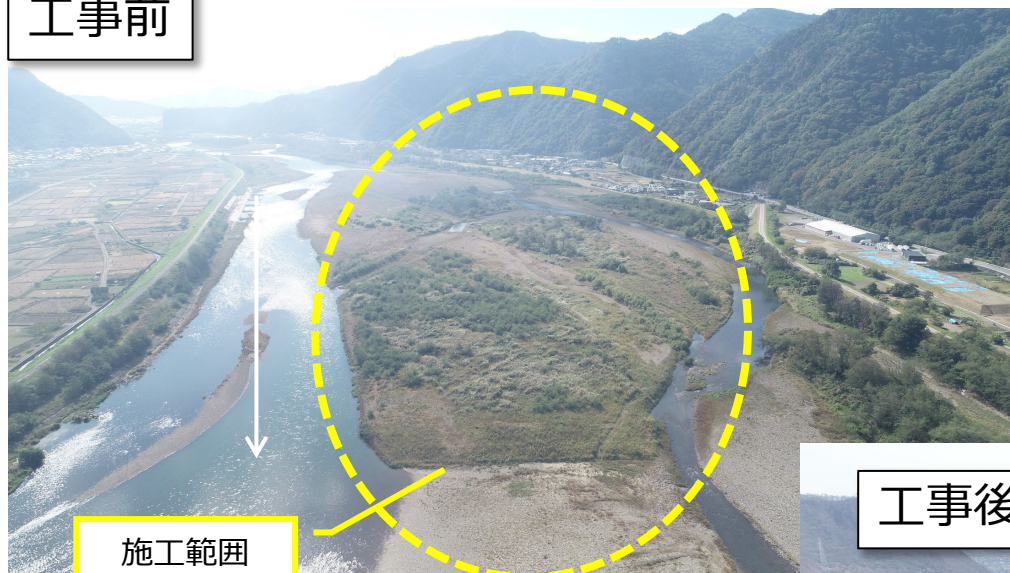
工事前

■ 令和4年度までの整備箇所は、以下に示すとおりである。

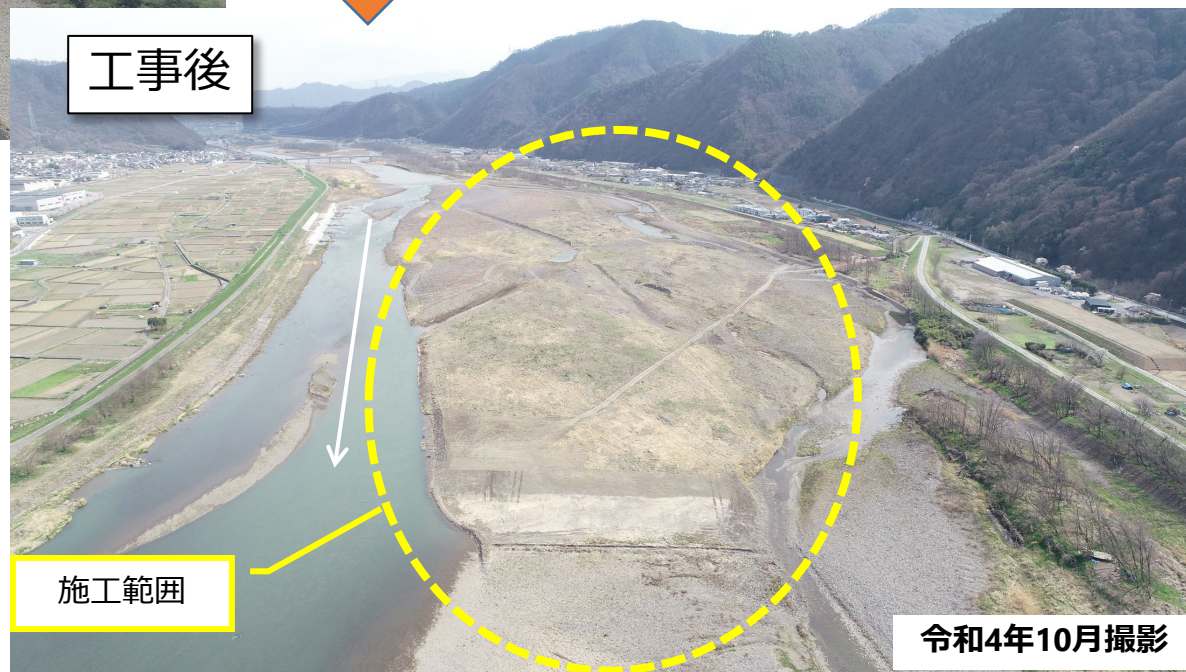
工事後

令和4年10月撮影

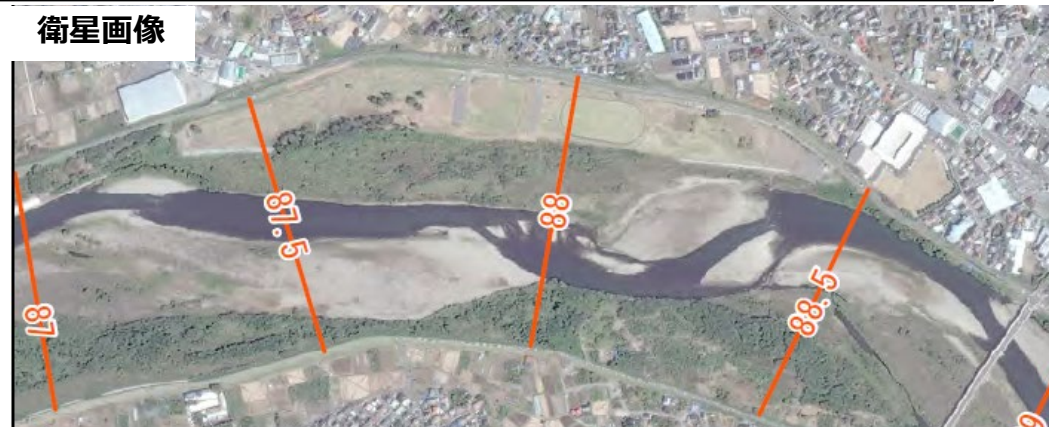
衛星画像

- 令和5年度より整備を実施している。
- 令和5年度は、87.5k付近の河道掘削を実施する予定である。（令和6年5月までを想定）
- 砂州上流部においては、R6年度に、砂利採取にて掘削予定である（詳細は未定）。

R5.10月撮影
