第13回 千曲川中流域砂礫河原保全再生検討会

令和6年度整備予定箇所への掘削案

令和6年3月14日

国土交通省 北陸地方整備局 千曲川河川事務所

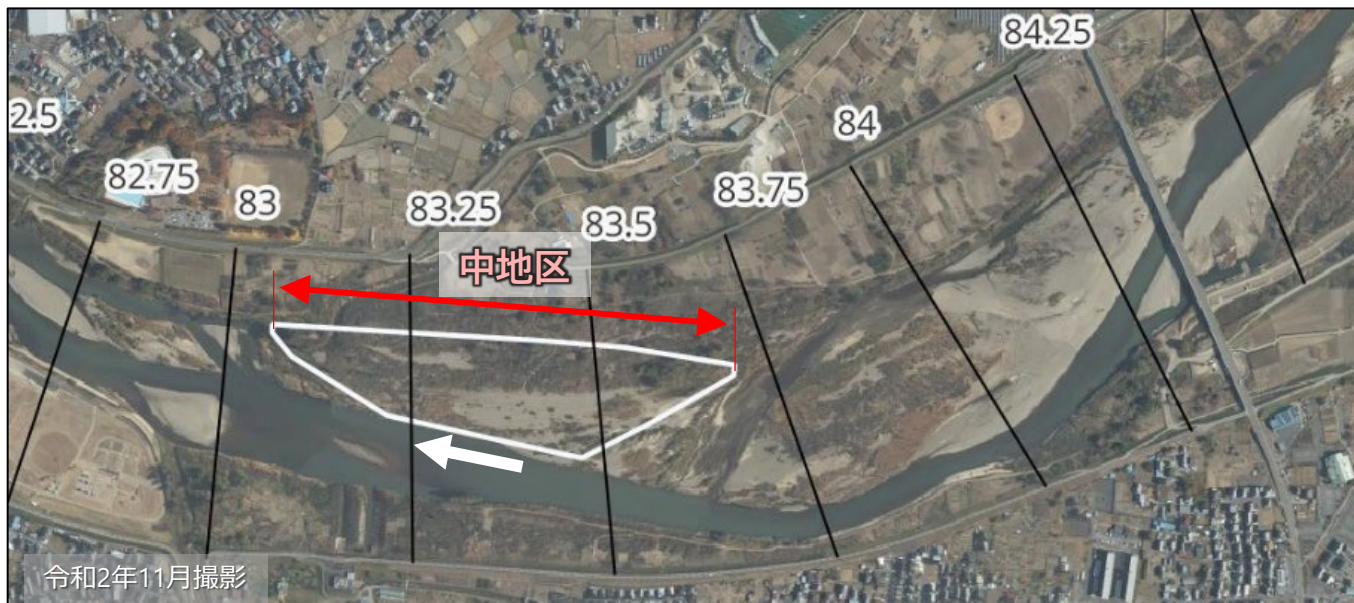
$\tau_* < 0.06$  かつ  $BOI < 1.0$  かつ 1/1非冠水 かつ 自然再生エリア内  
河床変動による 流体力による 冠水せずに 自然営力による維持が  
樹木流失しづらい 樹木破壊しづらい 草本・樹木が生長しやすい 一定程度期待できる

自然営力による定期的なリフレッシュが期待できる  
実績樹木残存域 と合わせて  
人為的な砂礫河原回復措置が必要

- 湾曲内岸側に位置する固定砂州
- 縦断方向約700m、横断方向約200mの細長い形状

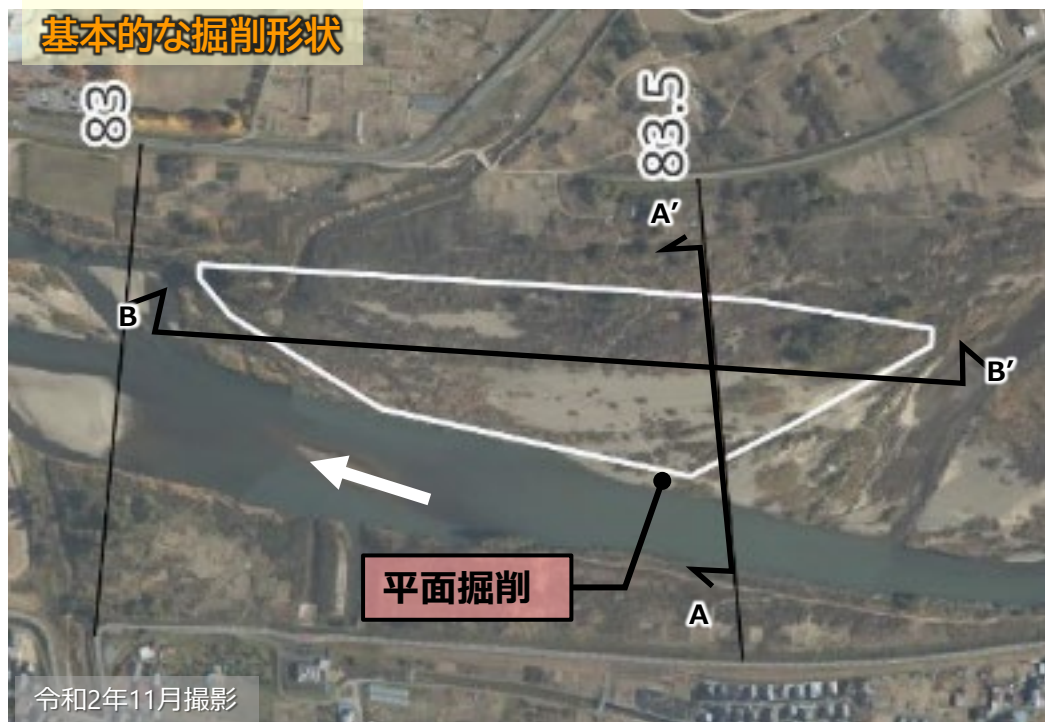
【縦断イメージ図(B-B'断面)】

- 植生再繁茂抑制のため、概ね1年に1回程度発生する洪水（以下、「1/1規模洪水」）で冠水する掘削高を基本とした。
- 洪水による自然の営力で砂礫河原が維持されるか否かを水理的な指標（1/10規模洪水時の無次元掃流力、BOI）により確認した。

- 植生再繁茂抑制のため、1/1規模洪水で冠水する掘削高とする
- 1/10規模洪水による自然の営力で砂礫河原になることを水理的な指標値から確認

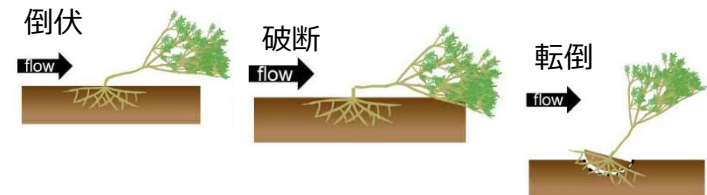
### 樹木破壊イメージ

| 指標 | 考え方 |
|---|---|
| BOI<br>(Breakage or<br>Overturning Index) | <ul style="list-style-type: none"><li>樹木の破壊（倒伏・破断・転倒）のしやすさを表す指標</li><li>ハリエンジュ（幹径16cm、枝下高2.4m、樹高9.8m）を対象樹種とし流況計算から外力モーメントを評価</li><li>ハリエンジュの破壊限界は論文記載の載荷試験値を設定</li><li><b>BOI &lt; 1</b> の場合、樹木は破壊されにくい（残存しやすい）</li></ul> |

出典：『田中ら, 樹木の洪水破壊指標と流失指標を考慮した砂礫州上樹林地の動態評価手法の提案, 土木学会論文集B, Vol.66, No.4, pp.359-370, 2010』

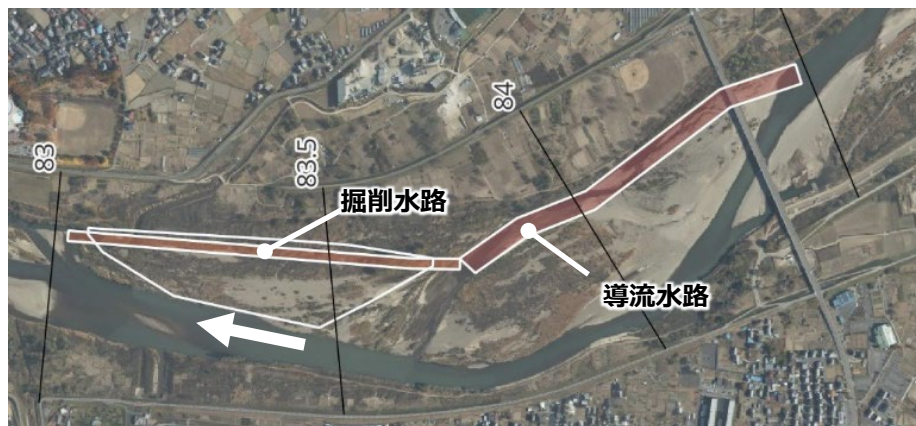
#### ① 掘削範囲を広げる検討案のイメージ

- ・ 掘削水路、導流水路を追加することで、水理的評価指標の改善を検討

- ・ 中地区に洪水を流入させるための掘削水路・導流水路を追加した形状を検討した。
