第14回 千曲川中流域砂礫河原保全再生検討会

令和6年度の事業実施状況

国土交通省 北陸地方整備局 千曲川河川事務所

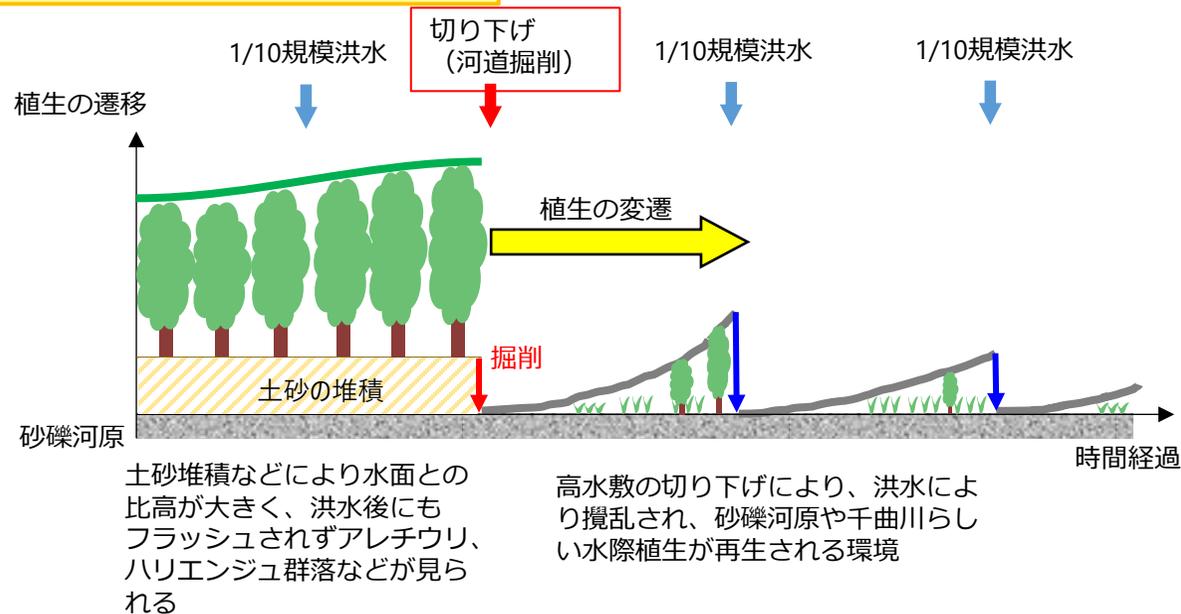
## 砂州切り下げによる自然再生のイメージ

自然再生事業の実施によって、洪水等の自然インパクトにより千曲川・犀川を特徴づける環境である砂礫河原が再生・維持されるかわづくりを目指している

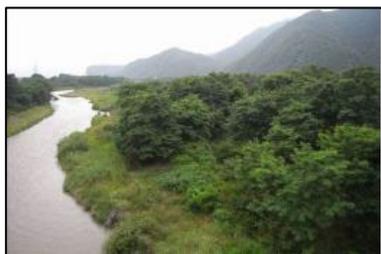
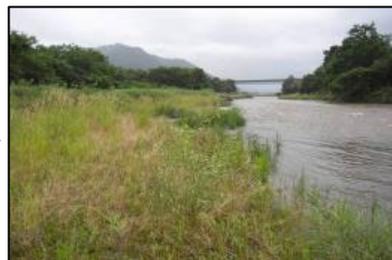
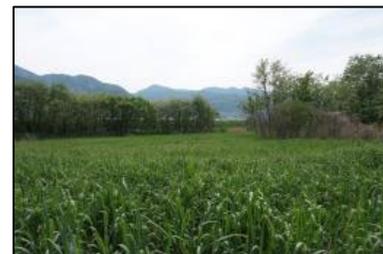
## 植生の変遷のイメージ

事業実施前 (樹木等の繁茂)

事業の実施

砂礫河原の再生

草本類の侵入

草本類の繁茂

洪水で攪乱されて、砂礫河原が再生

このサイクルで砂礫河原が再生できる川づくりを目指している

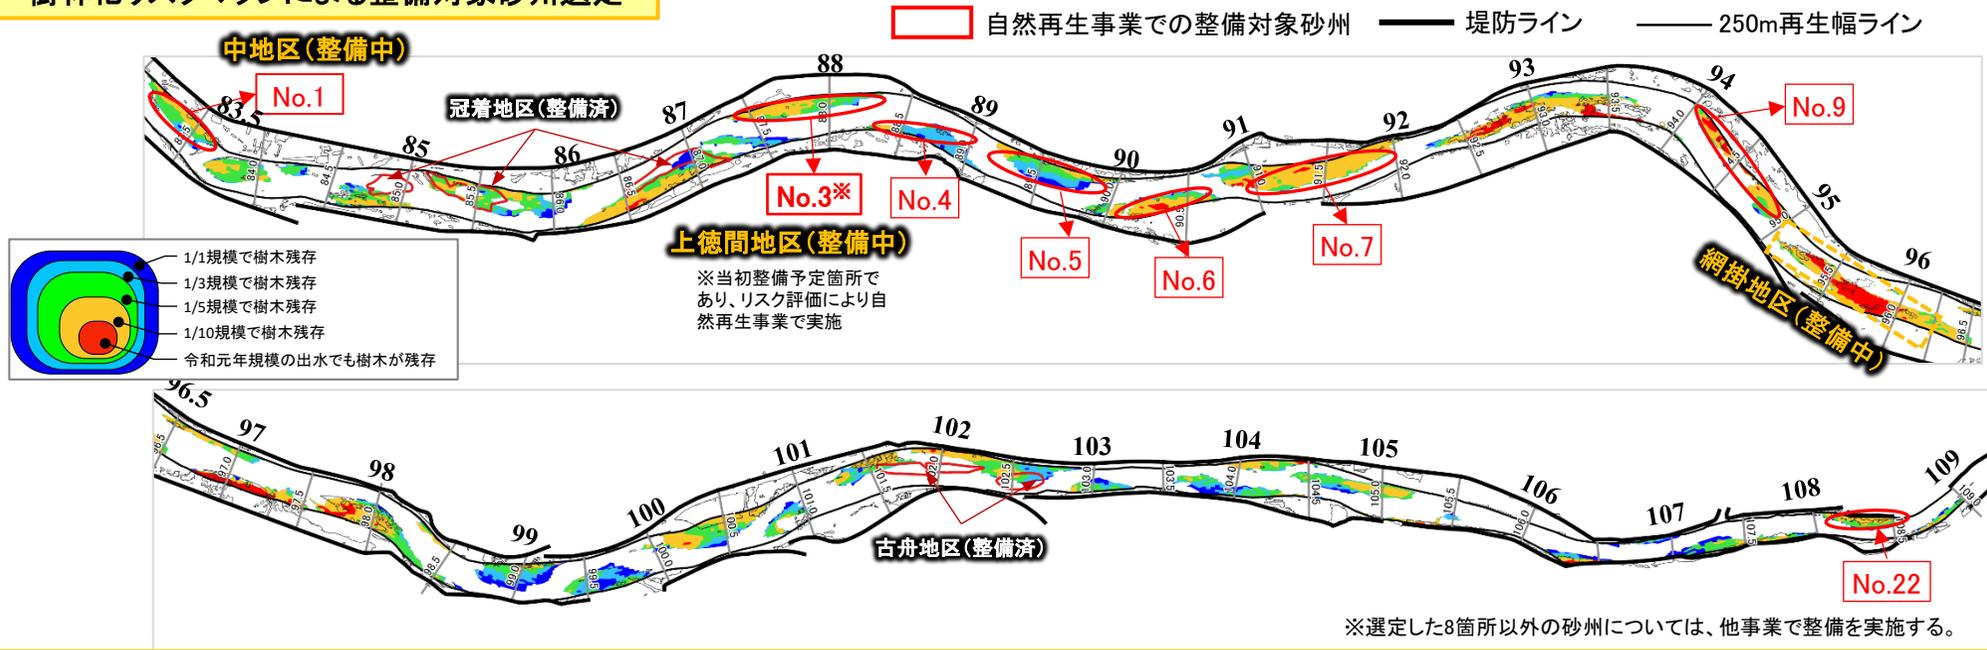
## 樹林化リスクマップによる整備対象砂州選定

- 平成25年に千曲川・犀川自然再生計画書を作成し、砂礫川原再生整備箇所として自然再生事業を実施  
平成26～28年：冠着地区、平成29～30年：古舟地区 に整備を実施、令和2年～ 網掛地区の整備を実施中
- 令和元年出水による千曲川の河道変化の特性を踏まえて整備対象を見直し、下記の8地区を整備箇所を選定  
令和5年～ 上徳間地区（砂州No.3）を開始、 令和6年～ 中地区（砂州No.1）を開始

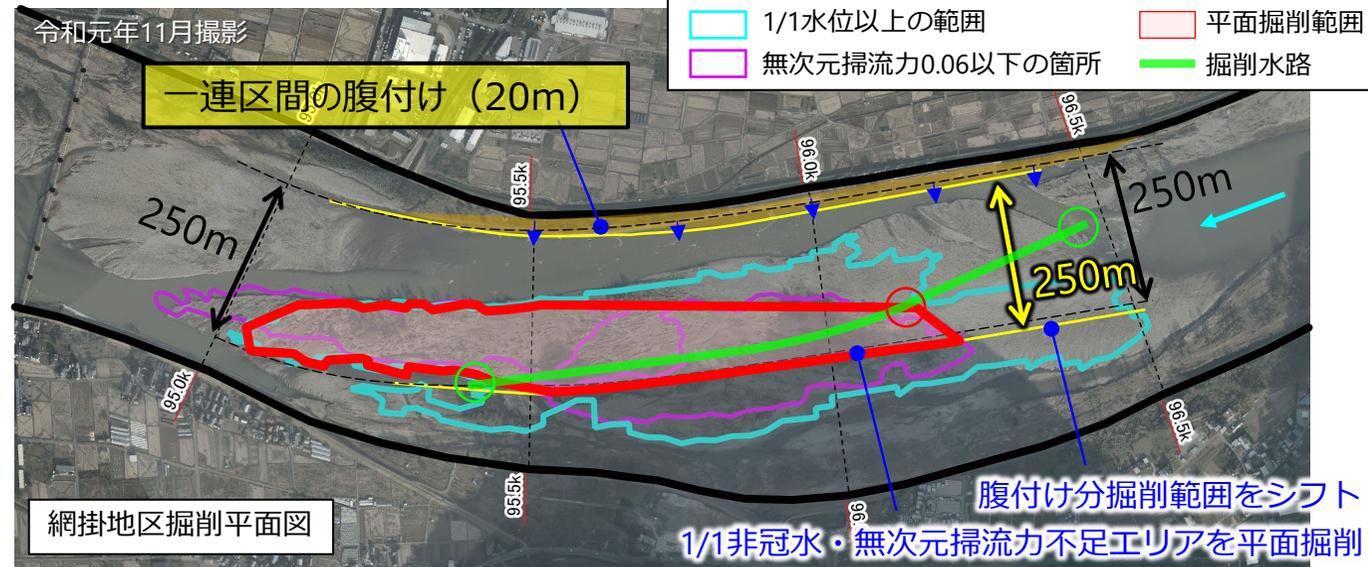
## 網掛地区における掘削計画

- 冠着地区（H27施工箇所）を踏襲し平面+掘削水路方式
- 右岸側は腹付けし、河岸侵食リスクを軽減  
（腹付け幅は護岸整備との整合を考慮し、20mで設定）

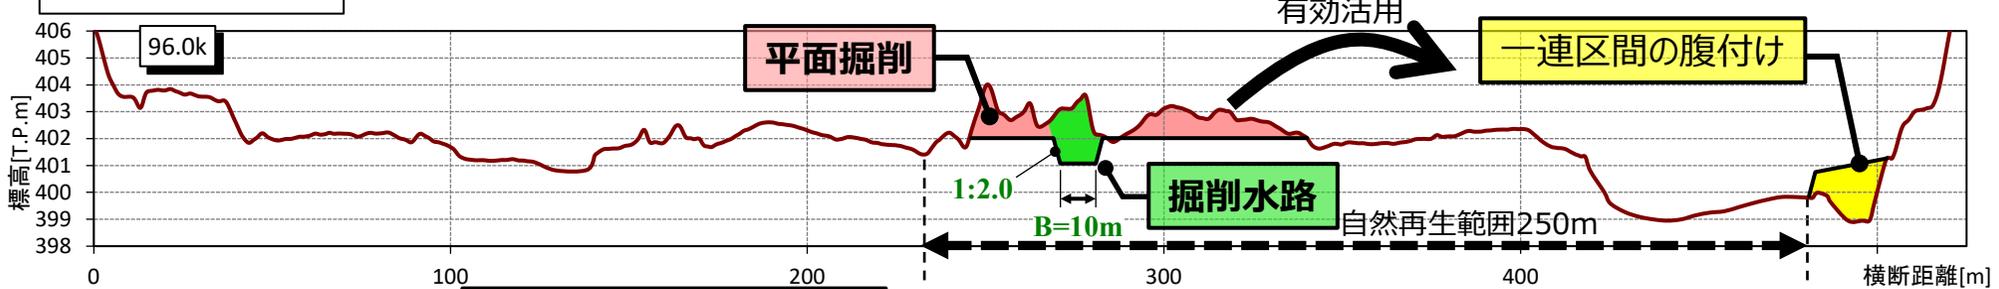
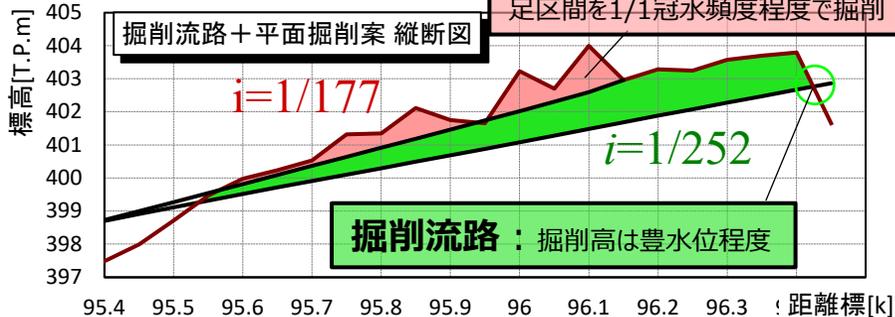
網掛地区掘削横断面図

土量が大きいため、  
①掘削水路、②平面掘削  
の順で施工

掘削土量：14.5万 $m^3$   
埋戻土量：4.1万 $m^3$ （腹付けのみ※※）

※ 残土については、他工事へ搬出・転用  
※※ 掘削土を極力有効活用する埋戻しを実施（95.5k～96.5k）

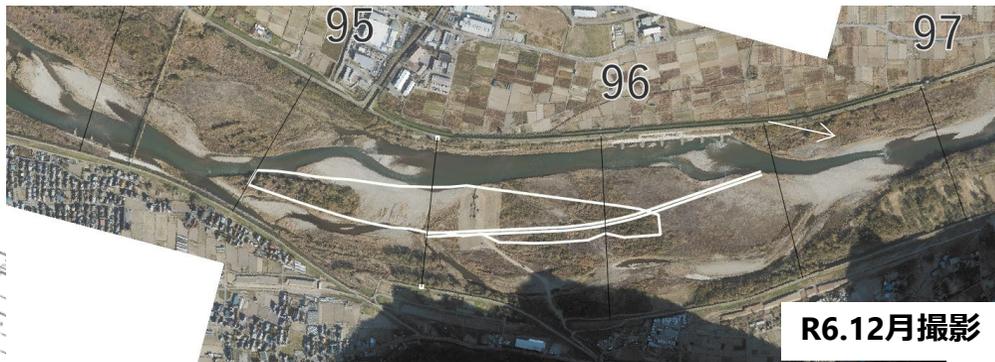
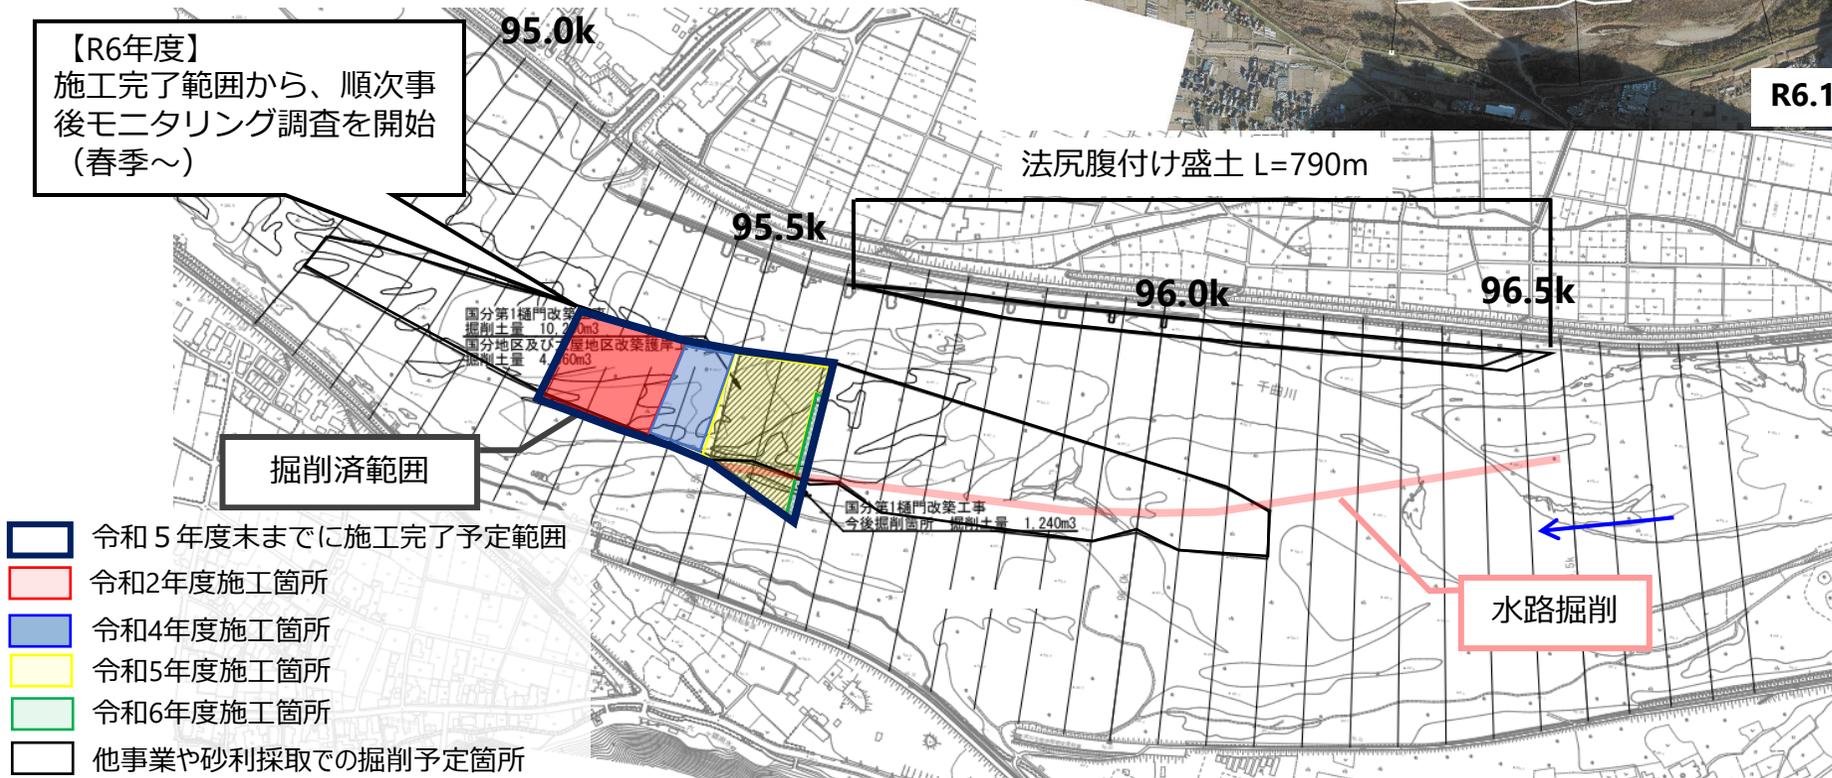
航空写真

- 令和2年度より整備を実施している。
- 令和5年度までに、水路掘削及び95.5k付近までの河道掘削を実施予定であり（黒色で示す範囲）、令和5年度以降も、引き続き他事業や砂利採取での掘削を予定している。

⇒R6年度春季より、掘削完了箇所において、順次事後モニタリング調査を実施。

【R6年度】  
施工完了範囲から、順次事後モニタリング調査を開始（春季～）

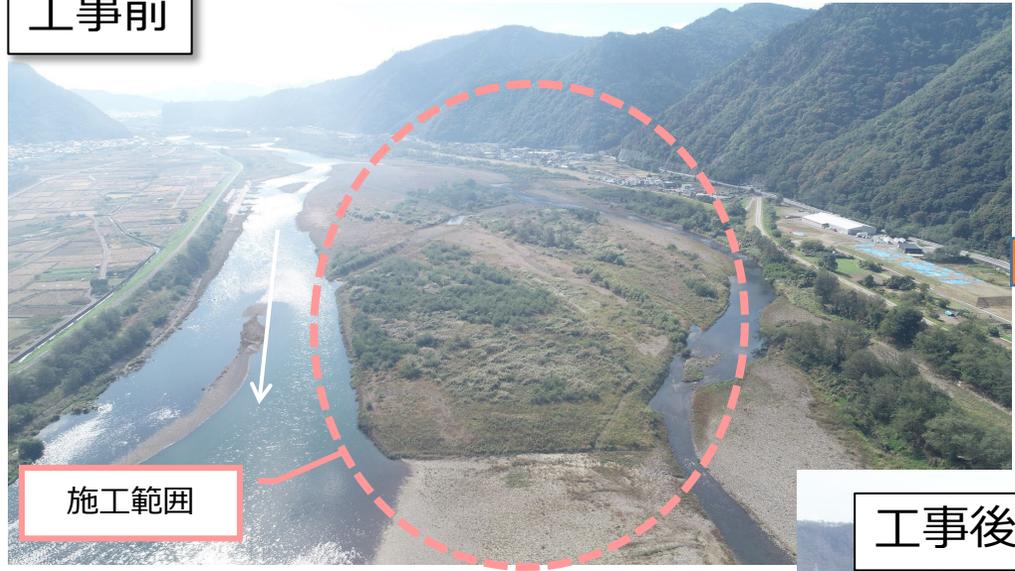
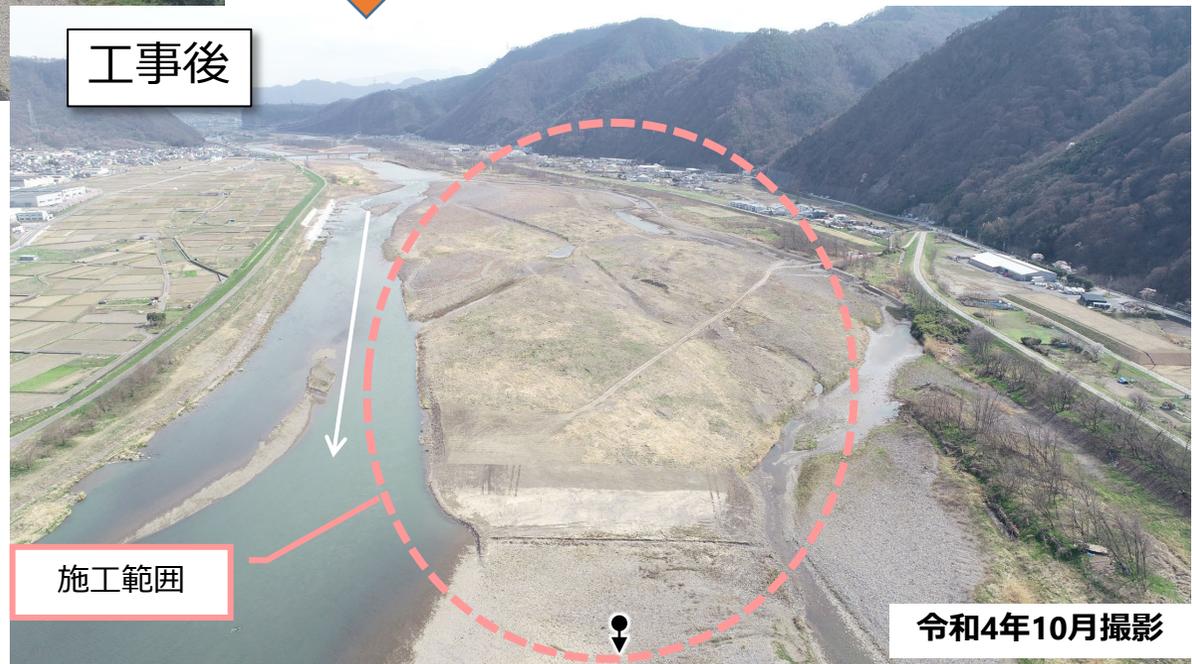
工事前

工事後

令和4年10月撮影

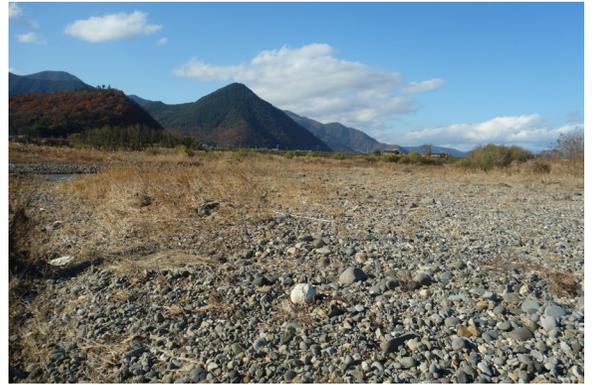
令和6年12月撮影 掘削済箇所の状況  
◀● 写真撮影

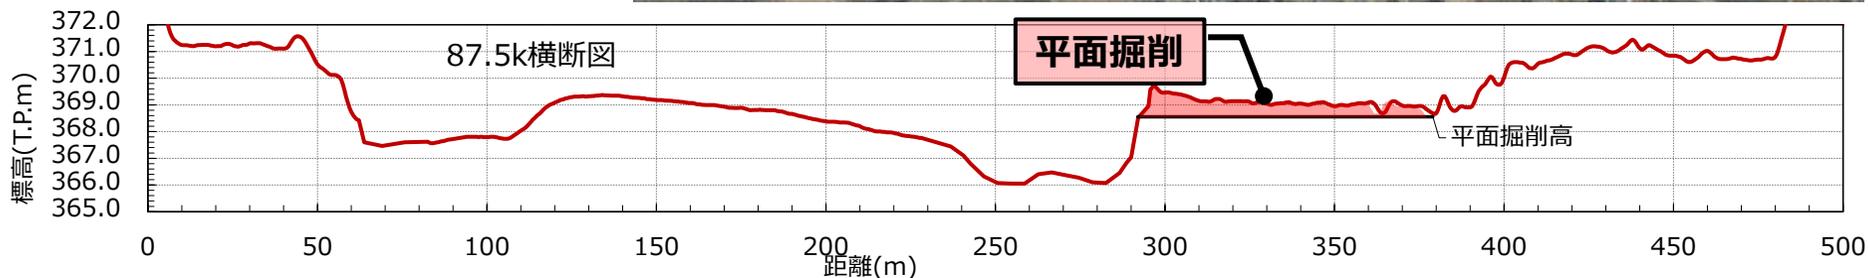
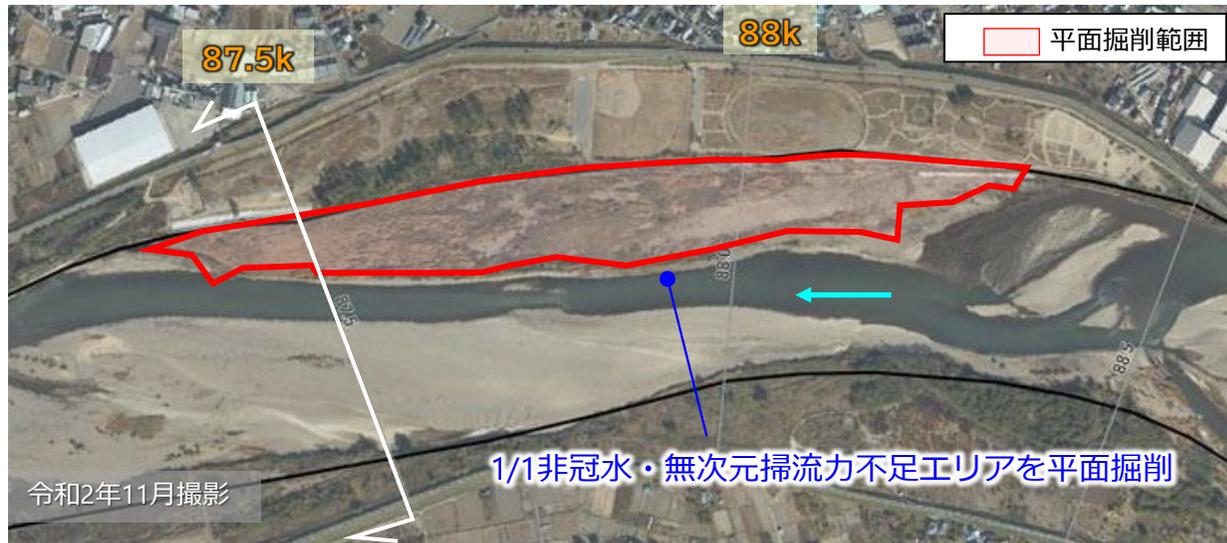
上徳間地区掘削横断図

- 1/1年確率流量で冠水する高さに掘削  
(下流側の縦断勾配を急勾配に設定)
- 掘削土量：6.3万m<sup>3</sup>

R5年度は下流部から施工

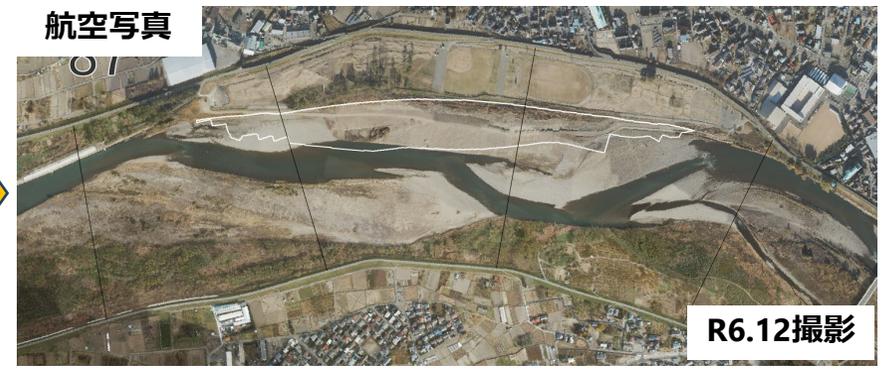
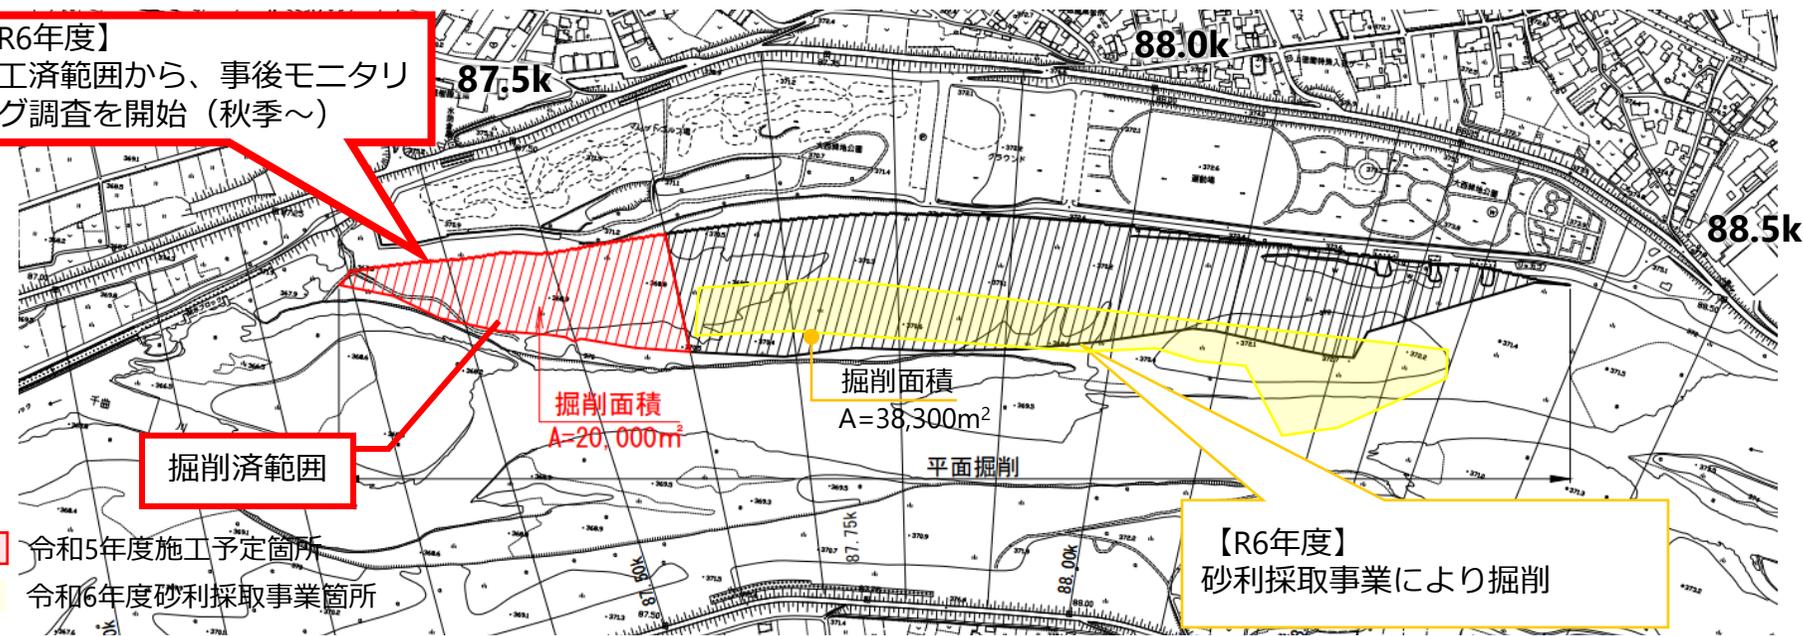
航空写真

- 令和5年度より87.5k付近の河道掘削を実施。
  - 砂州上流部においては、R6年度に砂利採取にて掘削。
- ⇒R6年度秋季より、掘削完了箇所において、順次事後モニタリング調査を実施。

【R6年度】  
施工済範囲から、事後モニタリング調査を開始（秋季～）

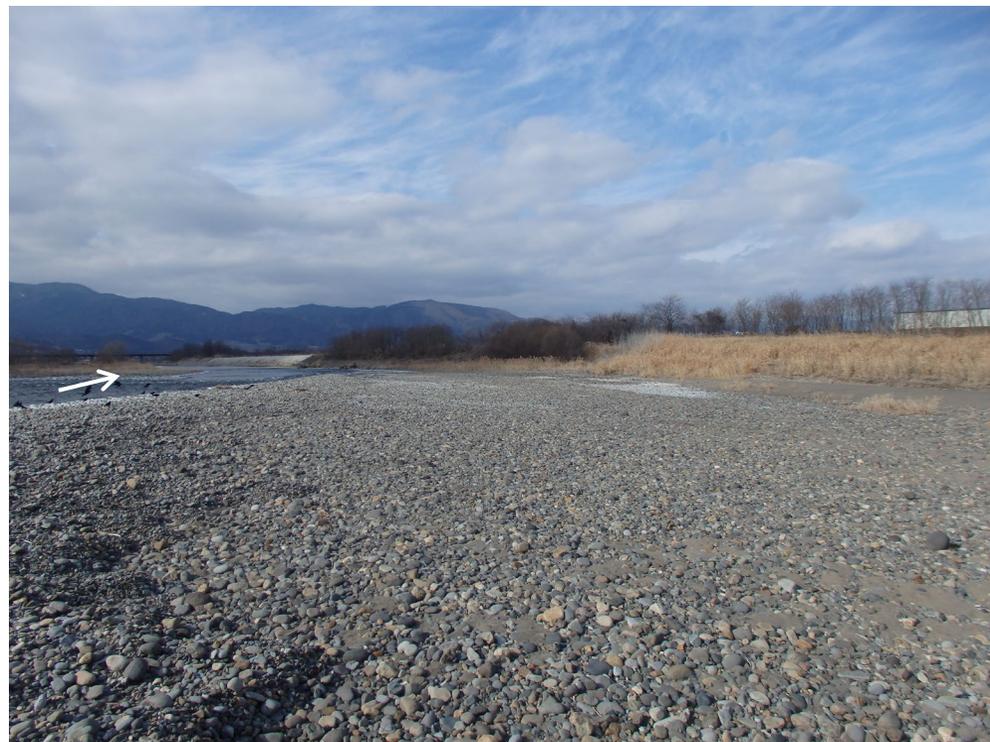
令和6年12月撮影 掘削済箇所状況

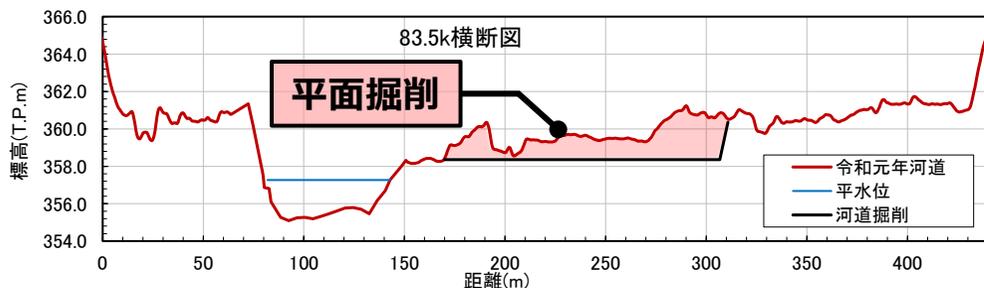
## 中地区における掘削計画

- 令和6年度より中地区の河道掘削を実施。掘削土を隣接する遊水地工事に活用することで6万m<sup>3</sup>の掘削を単年で実施した。  
⇒R7年度春季より、掘削完了箇所において、順次事後モニタリング調査を実施。

- 1/1年確率流量で冠水する高さに掘削  
掘削土量：6.0万m<sup>3</sup>
