第14回 千曲川中流域砂礫河原保全再生検討会

令和6年度
モニタリング調査結果報告

国土交通省 北陸地方整備局 千曲川河川事務所

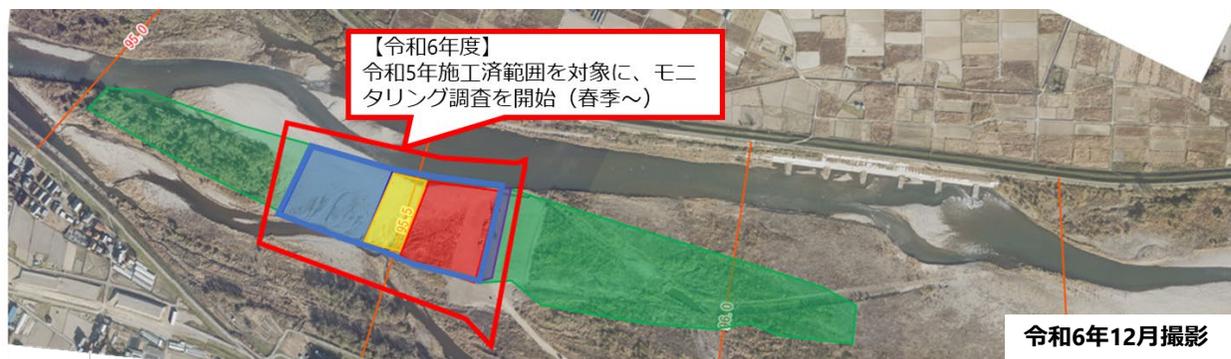
【南条・網掛地区】

- 令和2年度より自然再生整備を実施しており、令和2-5年度は以下に示す範囲で河道掘削を実施した。今後も引き続き河道掘削を予定する。
⇒令和6年度春季より、施工済範囲において、事後モニタリング調査を実施中
(令和6年度調査においては、令和5年度施工済範囲までを調査・評価対象とした。)

※令和2～4年度施工箇所は、施工から時間がたっているため事後モニタリング調査の結果は参考値とする。

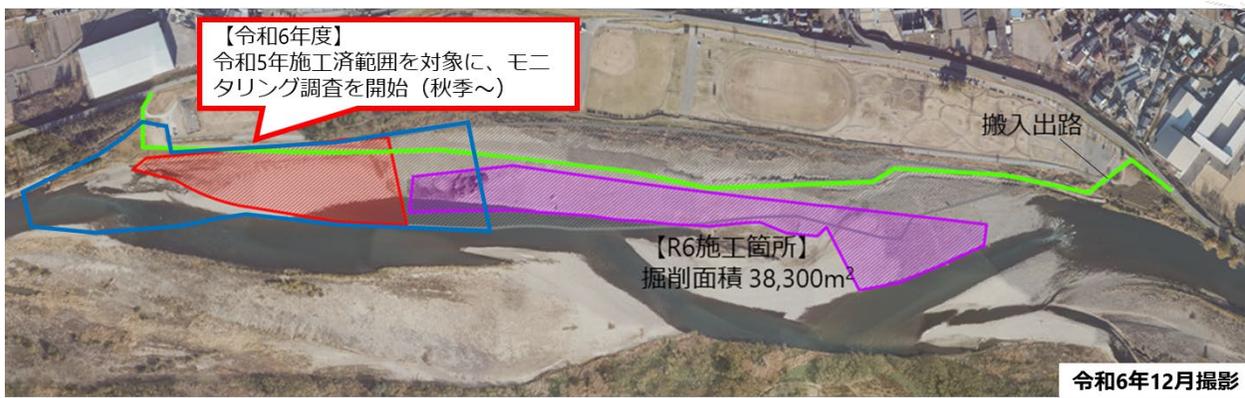
【上徳間地区】

- 令和5年度より整備を実施しており、令和5-6年度は、以下に示す範囲で河道掘削を実施しており、今後も引き続き河道掘削を予定する。
⇒令和6年度秋季より、施工済範囲において、事後モニタリング調査を実施中
(令和6年度調査においては、令和5年度施工済範囲までを調査・評価対象とした。)

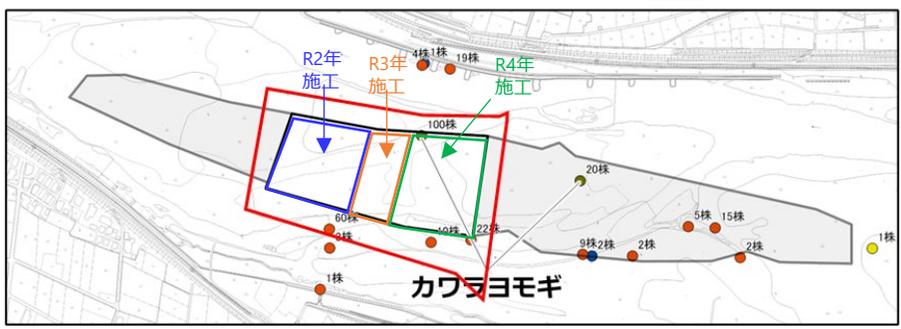
事前モニタリング調査：令和2年10月

- 植物指標種調査において、施工後は、施工済範囲及びその周辺にて砂礫河原の指標種（カワラヨモギ）及び重要種であるヌマガヤツリ、イヌハギ等が確認された。
- 外来植物調査において、施工後は、施工済範囲周辺にてアレチウリが確認され、オオキンケイギク、オオカワヂシャは確認されなかった。

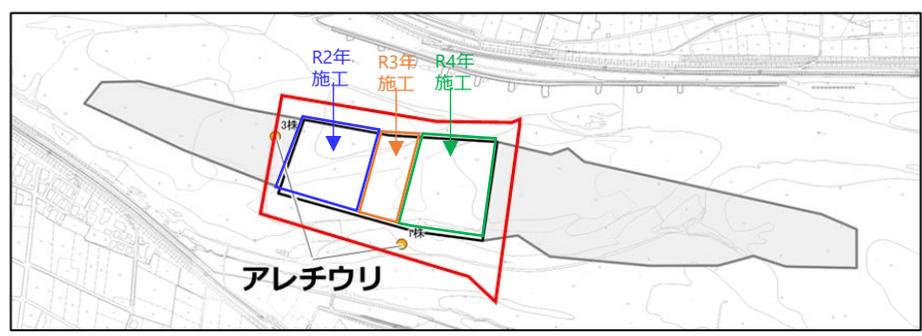
事後モニタリング調査：令和6年11月

※令和6年調査より、特定外来生物のみを整理対象としたため、令和6年調査図面にハリエンジュは図示していない。

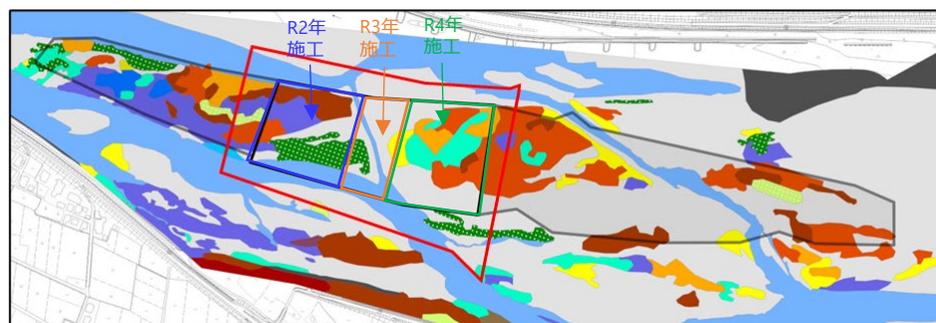
事前モニタリング調査：令和2年10月

- 施工後は、施工済範囲及びその周辺において、オギ群落が多く確認されたほか、ハリエンジュ高木林/低木林は減少し、オギ群落、メヒシバーエノコログサ群落及び自然裸地が増加した。
- 施工前は砂分（0.075～2mm）が8割程度であり、シルト分・粘土分も含まれていた。施工後は石分・礫分が8割程度で、細粒分（砂分より小さい粒）は少なかった。

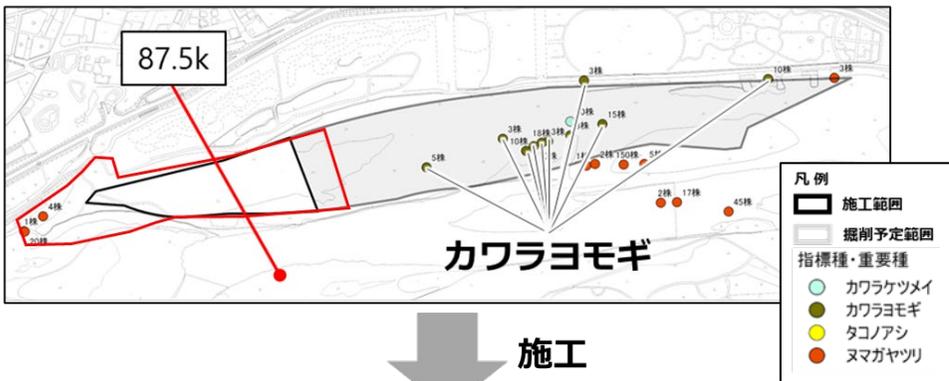
事前モニタリング調査：令和4年11月

- 指標種調査においては、施工前、施工後ともに施工範囲内では砂礫河原の指標種（カワラヨモギ）は確認されなかったが、施工後は施工済範囲内において重要種であるヌマガヤツリ、アオガヤツリ、カワラケツメイが確認された。
- 外来植物調査においては、施工前、施工後ともに施工範囲周辺にてアレチウリが確認されたが、施工範囲内では確認されなかった。

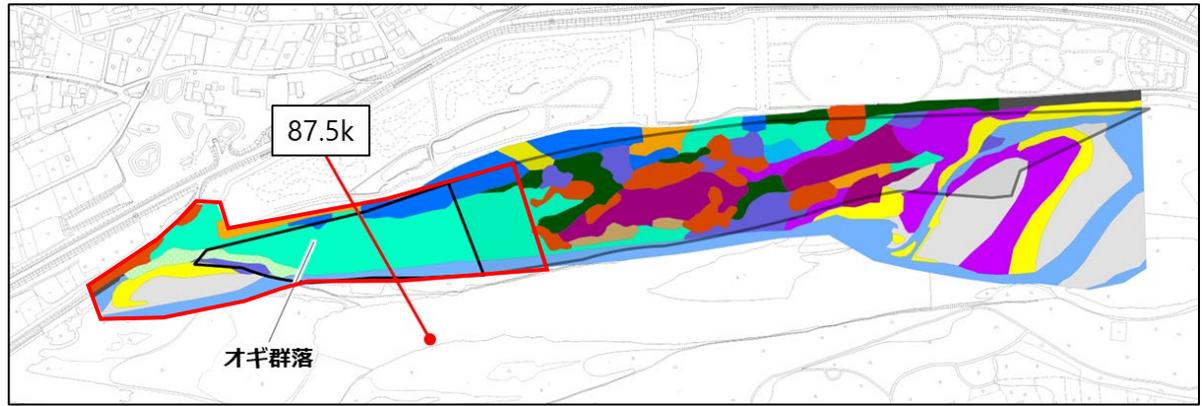
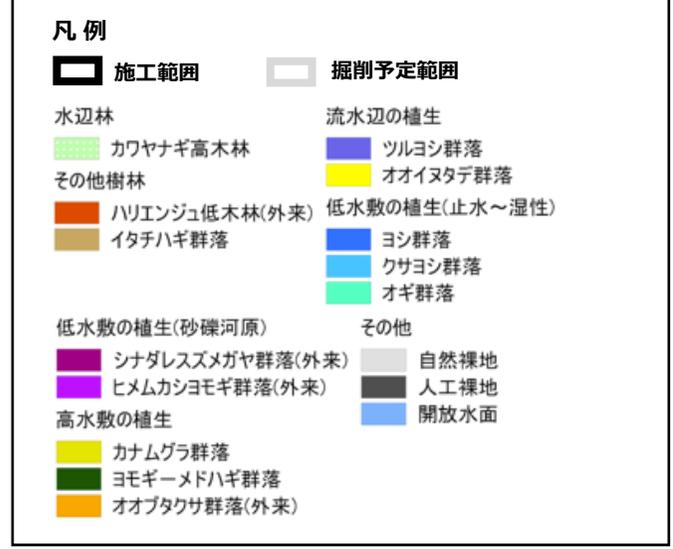
事前モニタリング調査：令和4年10月

- 施工後は、施工済範囲及びその周辺において、ヌマガヤツリ群落、自然裸地及び開放水面が広く確認された。
- 施工前と比較し、オギ群落は減少した。

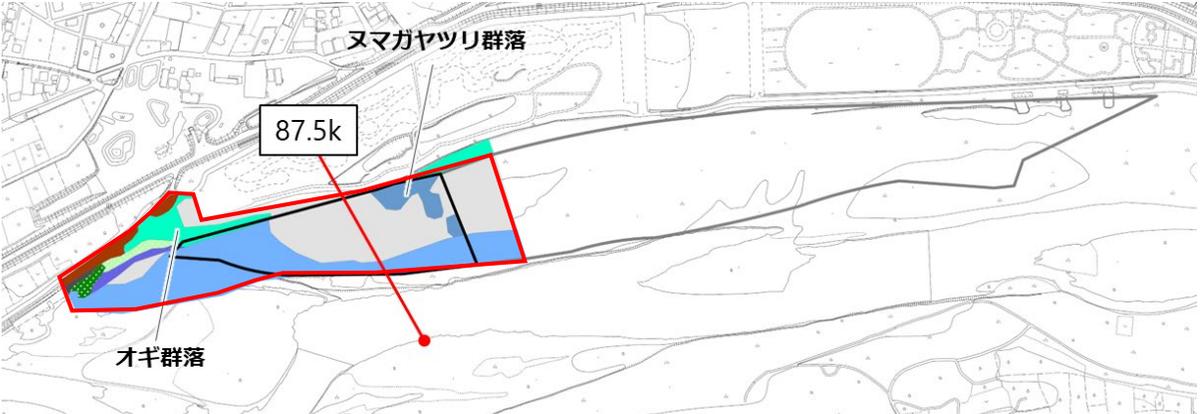
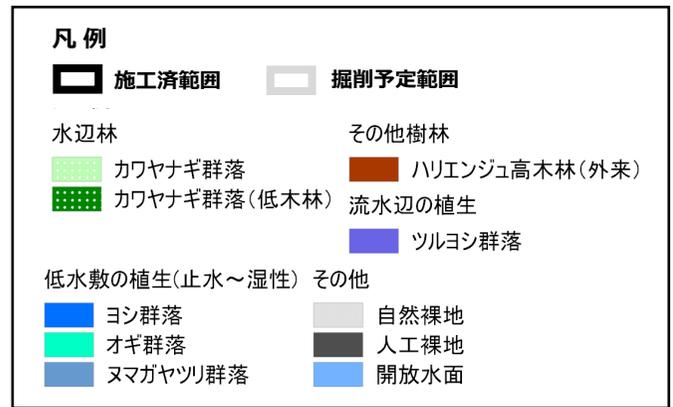
事後モニタリング調査：令和6年11月

※調査実施時、令和6年施工範囲において一部施工済となっている。

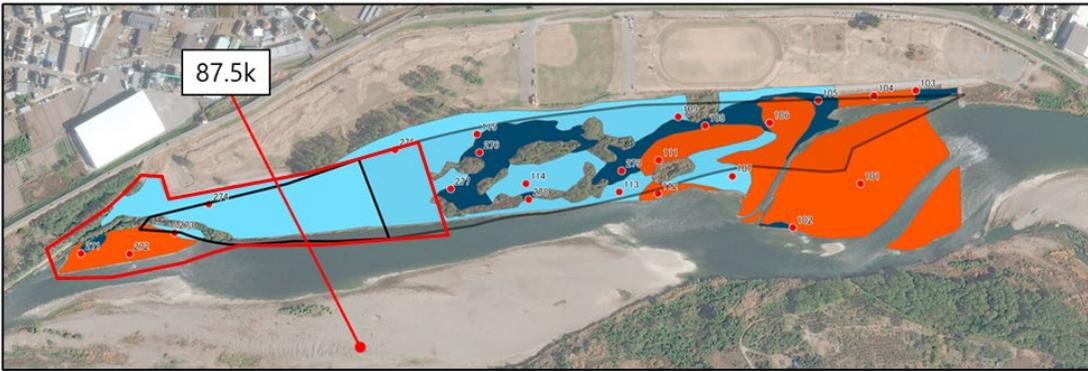
事前モニタリング調査：令和4年11月

- 表層粒径分布調査においては、施工前は大部分を「砂」が占めていたが、施工後は「中礫+大礫」が主体であり、一部で「砂+中礫」、「砂」、「大礫+中礫」等が確認された。
- 河床材料調査においては、施工前は石分・礫分が8割程度で、細粒分（砂分より小さい粒）は2割程度だった。施工後は石分・礫分が2割程度で、砂分は8割程度に増加した。

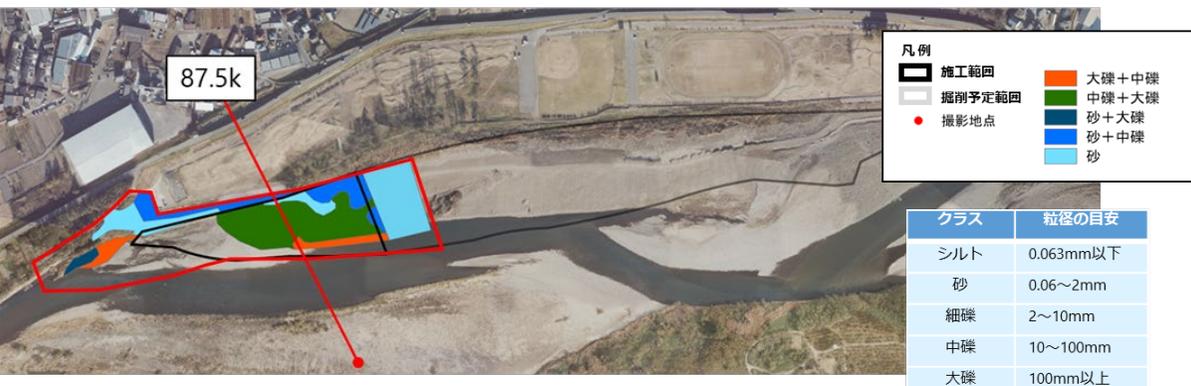
事後モニタリング調査：令和6年11月

※開放水面、樹林化進行箇所は表層粒径分布調査対象外としている。

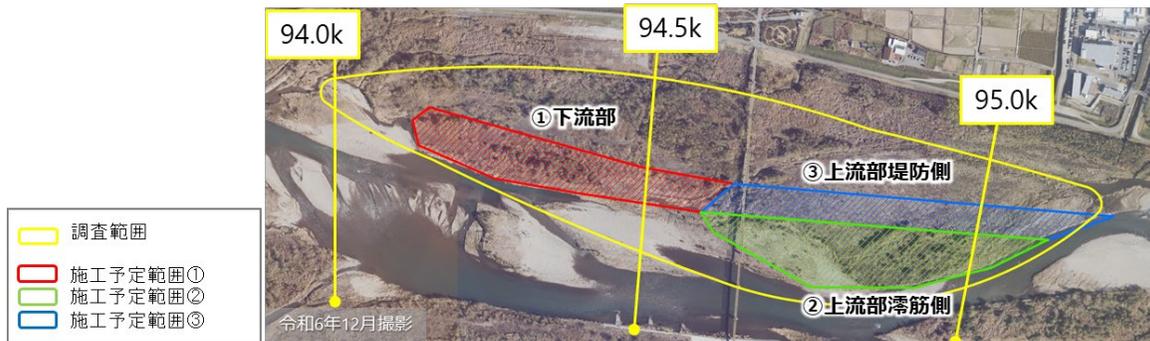
調査範囲、事業実施箇所の位置（中之条地区）

- 中之条地区の施工範囲（案）は、以下に示すとおりであり、①、②、③の順番で複数年での段階的施工を想定しているため、施工完了箇所から随時モニタリング調査を実施する方針とする。（水域調査は、施工にあたり水域への影響は小さいと想定されることから、実施しない。）

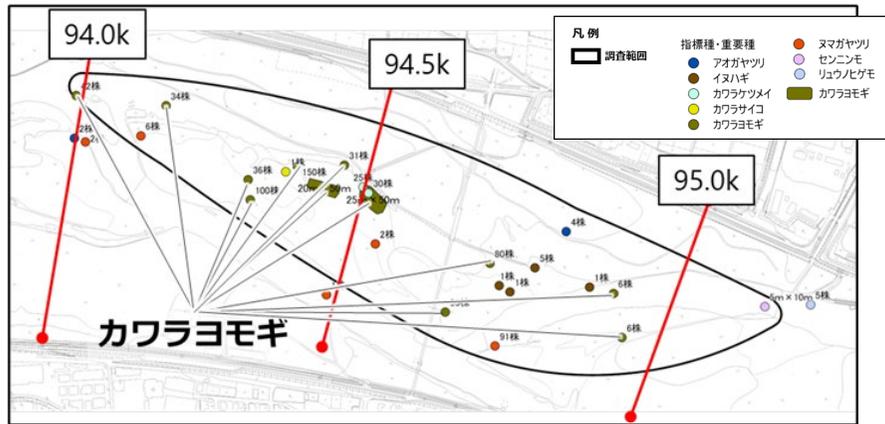
事前モニタリング調査：植物指標種（令和6年11月）

- 植物指標種調査において、砂礫河原の指標種（カワラヨモギ）、重要種であるヌマガヤツリ、アオガヤツリ等が砂州全域にて確認された。
- 外来種は、砂州全域にてアレチウリ、オオキンケイギク、オオカワヂシャが確認された。

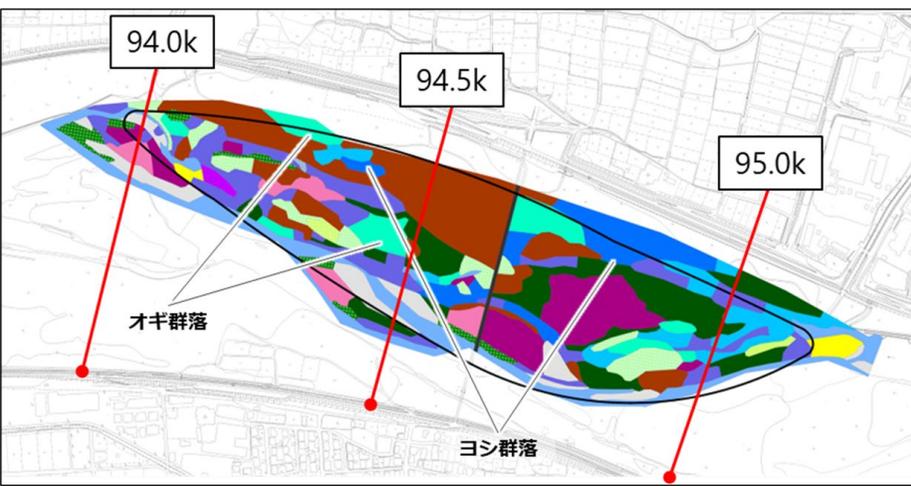
事前モニタリング調査：植生図（令和6年11月）

- 植生図においては、調査範囲及びその周辺で、オギ群落、ヨシ群落、シナダレスズメガヤ群落等が確認された。
- 群落断面図調査において、在来種の群落としては、ヨモギ-メドハギ群落、オギ群落等の点在が確認された。
- 表層粒径分布調査において、砂州上流はシルト、砂+大礫、他の場所は「大礫+中礫」、「砂」が主体であった。
- 河床材料調査において、石分（75mm以上）が33.1%、礫分（2~75mm）が49.4%、砂分が16.6%、細粒分が0.9%であった。

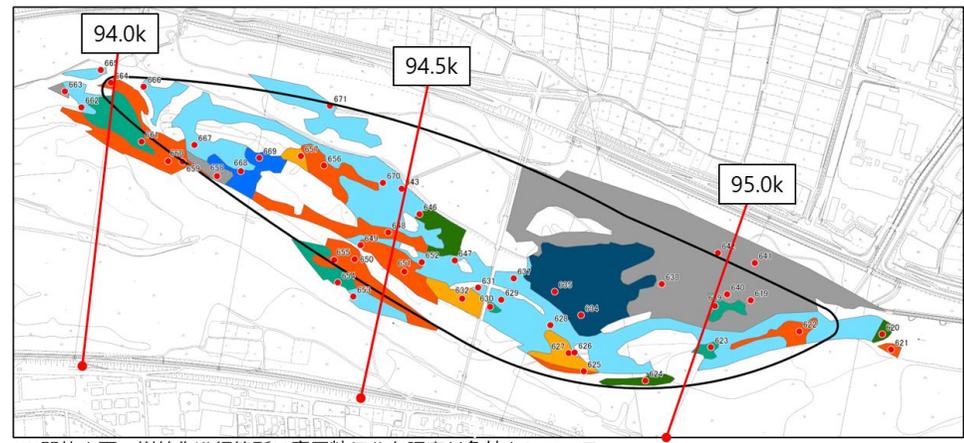
事前モニタリング調査：表層粒径分布調査（令和6年11月）

※開放水面、樹林化進行箇所は表層粒径分布調査対象外としている。

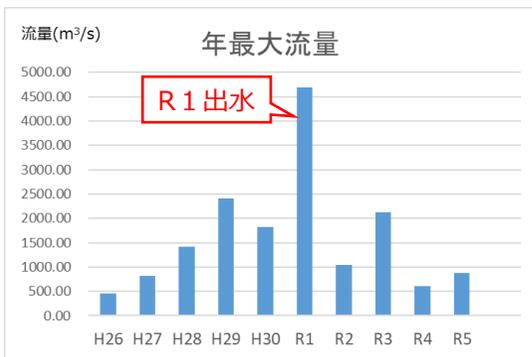
参考：H26～R5の年最大流量(杭瀬下観測所)

- R1.10月出水により再生した砂礫河原の再樹林化状況を把握するため、令和元年度～出水後モニタリング調査を実施。
- 第17回モニタリング部会にて、出水後3年間のモニタリング結果と今後の方針をまとめた。
- 変化の途上であり、引き続き詳細なデータが必要と判断された「冠着地区」は、事業によるモニタリングを継続。
- 変化の傾向を概ね把握した地区及び項目については、出水後モニタリングを終了。

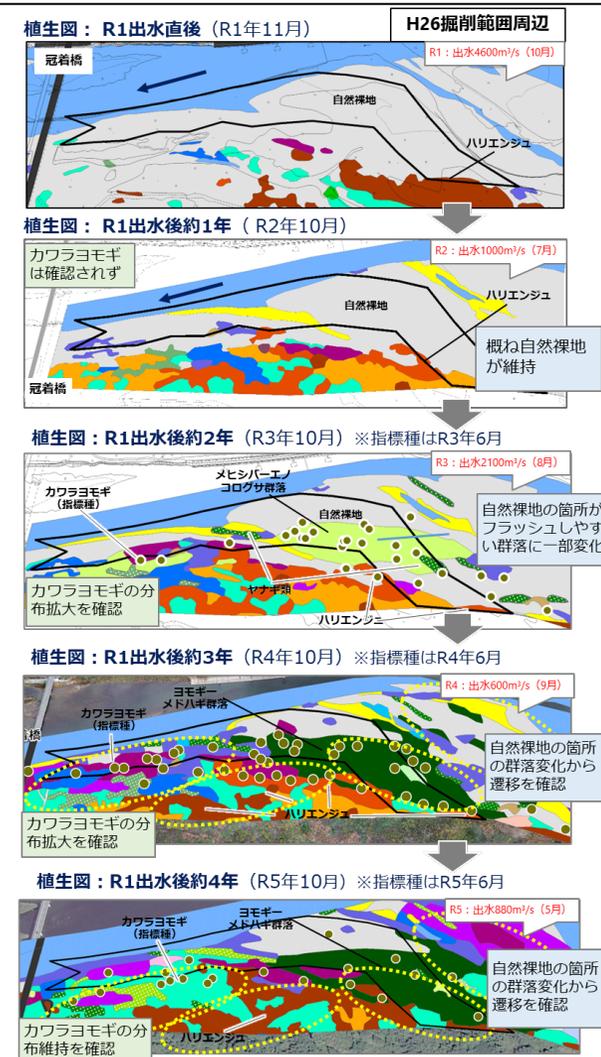
①植物（植生図、植物指標種）H26施工箇所：R1～R5

■ A.B.Cの結果より、砂礫河原の機能は維持されているが、近年の出水流量の減少から出水直後と比較し大きく減少し、植生の遷移を確認した。

調査年度	A)砂礫河原の再生・維持	B)砂礫河原の生態系の再生	C)樹林(ハリエンジュ)の侵入
R1年度 (出水直後：R1.11)	・裸地化	・カワラヨモギが消失	・消失 (施工箇所以外では残存)
R2年度 (出水後約1年：R2.10)	・大部分が自然裸地として維持	・カワラヨモギは確認されず	・再繁茂は概ね無し。
R3年度 (出水後約2年：R3.10)	・メヒシパーエノコログサ群落の一部拡大 ※メヒシパーエノコログサ群落は1年草が優占する群落であり、洪水時にはフラッシュされ易く、砂礫河原の機能は維持。	・カワラヨモギの分布拡大を確認	・同上 (但し、ヤナギ類が一部繁茂)
R4年度 (出水後約3年：R4.10)	・メヒシパーエノコログサ群落に置き換わるように、ヨモギメドハギ群落拡大 ※R4年度の出水が少なかったことから、一年草から多年草に遷移したと考えられる。	・R3年度に比べて、カワラヨモギの確認数増加および分布拡大を確認	・分布範囲は概ね変化が無いが、高木化 (但し、ヤナギ類が一部でやや繁茂拡大)
R5年度 (出水後約4年：R5.10)	①砂州上流側はヒメムカシヨモギ群落(1年草)が生育拡大し、自然裸地が減少 ②施工範囲内はヨモギメドハギ群落(多年草)が変わらず生育。 ③砂州下流側はオギ群落拡大。 ※乾燥化による植生遷移が考えられる。	・R4年度より、カワラヨモギの分布維持を確認	・ハリエンジュの分布範囲が拡大

⇒植生遷移等変化の途上であり、引き続き植生遷移の把握が必要。

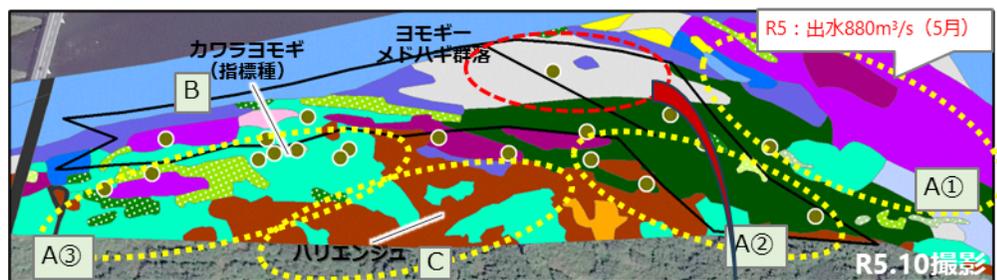
植生図：R1出水後約4年（R5年10月）※指標種はR5年6月

- A.B.C.の結果より、砂礫河原の機能は一部維持されているものの、植生の遷移進行、樹林化が進んでいる。
 - 施工範囲内の自然裸地の減少が確認された。秋季調査実施前は大きな出水は発生していない状態であった。
- ⇒砂州全体において植生遷移等変化の途上であるため、引き続き調査を継続し植生遷移の傾向を確認。

調査年度	A)砂礫河原の再生・維持	B)砂礫河原の生態系の再生	C)樹林(ハリエンジュ)の侵入
R5年度 (出水後約4年： R5.10)	①砂州上流側はヒメムカシヨモギ群落（1年草）が生育拡大し、自然裸地が減少 ②施工範囲内はヨモギーメドハギ群落（多年草）が変わらず生育。 ③砂州下流側はオギ群落が拡大。 ※乾燥化による植生遷移が考えられる。	・R4年度より、カワラヨモギの分布維持を確認	・ハリエンジュの分布範囲が拡大
R6年度 (出水後約5年： R6.11)	①砂州上流側はヨモギーメドハギ群落が生育拡大し、自然裸地が減少 ②砂州下流側はツルヨシ群落及びカワヤナギ群落が増大	・R5年度より、カワラヨモギの分布拡大を確認	・施工範囲外において、ハリエンジュの分布範囲が拡大

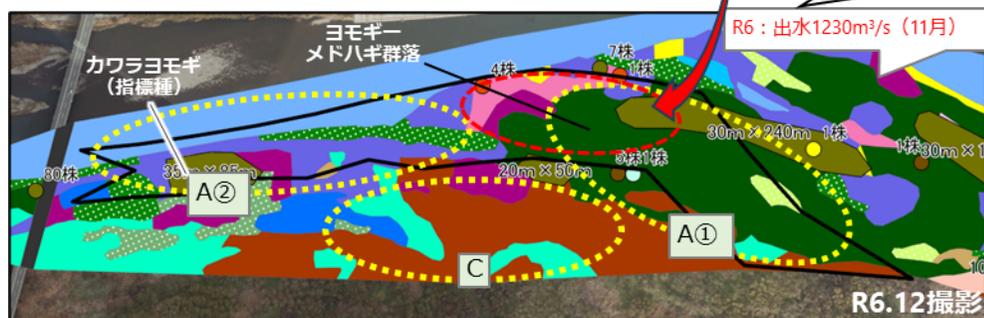
植生図：R1出水後約5年（R6年11月）

砂礫河原の一部減少を確認

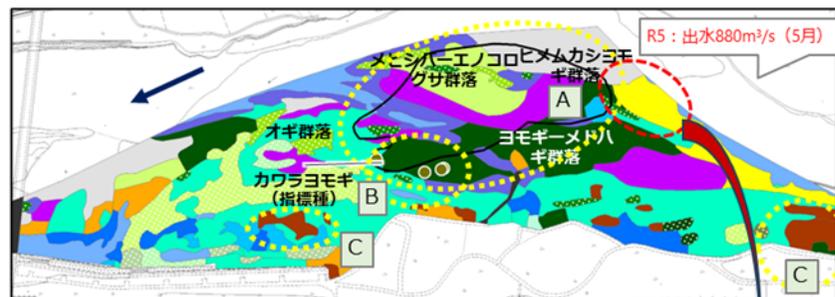
植生図：R1出水後4年（R5年10月） ※指標種はR5年6月

■ A.B.C.の結果より、植生の繁茂・樹林化が確認された。また、自然裸地の一部増加が確認された。
 (R6年度秋季調査前は大きな出水は発生していない状態であった。)

調査年度	A)砂礫河原の再生・維持	B)砂礫河原の生態系の再生	C)樹林(ハリエンジュ)の侵入
R5年度 (出水後約4年： R5.10)	・メシバエノコログサ群落、ヒメムカシヨモギ群落等が拡大	・カワラヨモギの分布維持を確認(個体数はやや減少)	・再繁茂は概ね無し
R6年度 (出水後約5年： R6.11)	・ヨモギーメドハギ群落、カワヤナギ群落が増大	・カワラヨモギの分布維持を確認	・再繁茂は概ね無し

⇒砂州全体において植生遷移等変化の途上であるため、引き続き調査を継続し植生遷移の傾向を確認。

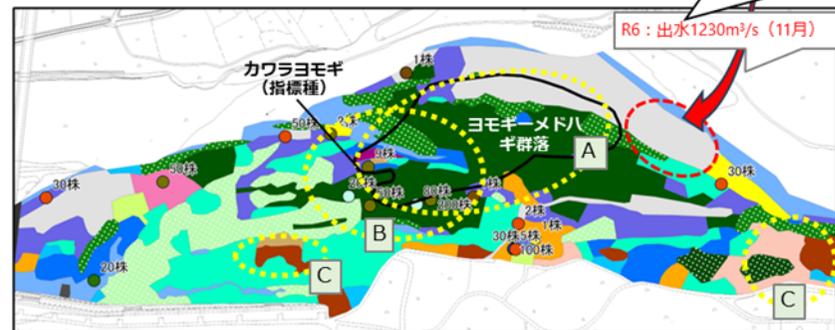
植生図：R1出水後5年（R6年11月）

砂礫河原の一部増加を確認

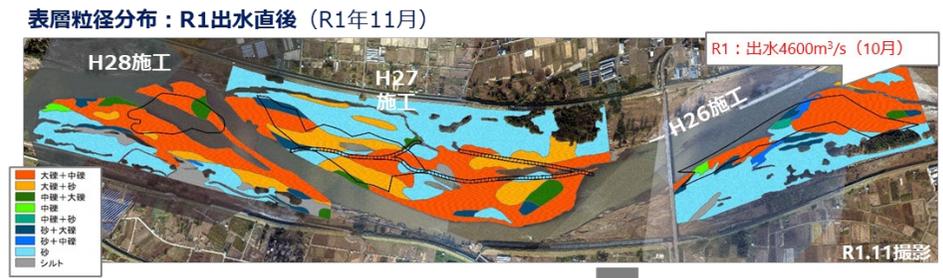
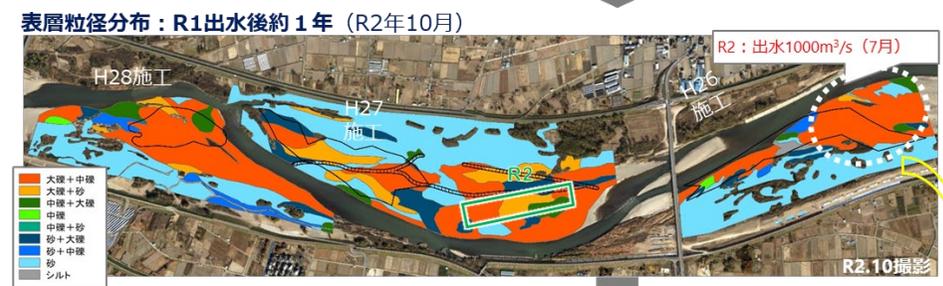
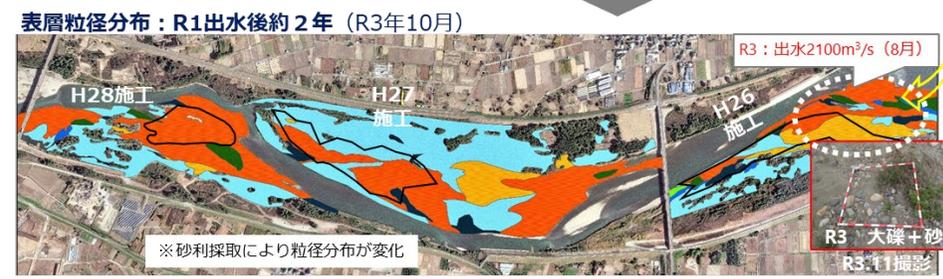
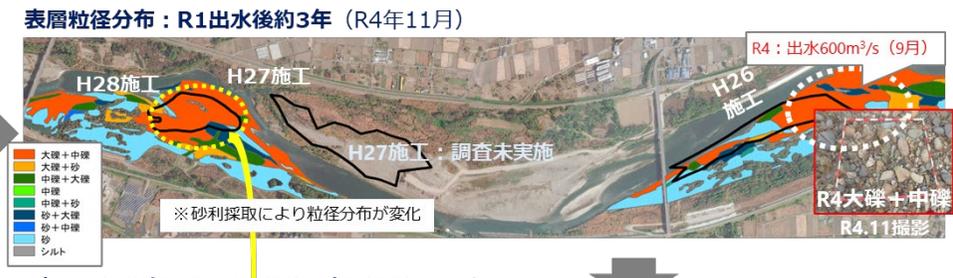
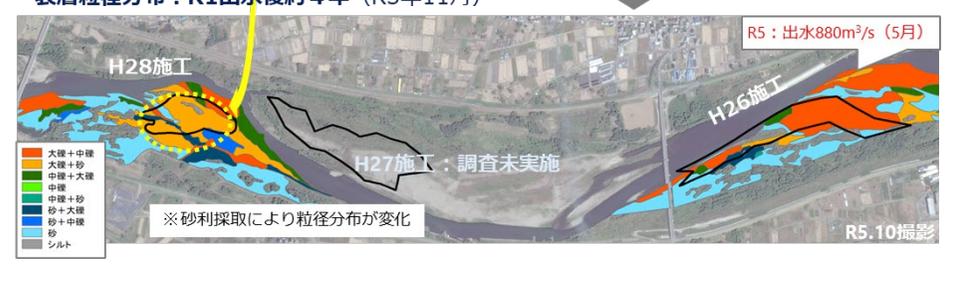
③表層粒径分布：R1～R5

■ R1.10出水後、R3年8月に中規模の出水があり、滞筋側に一部砂が堆積。
 ■ R4年度以降は大きな出水が無く、砂の堆積に大きな変化は確認されず。（一部で大礫+砂から大礫+中礫に変化。）
 ⇒出水後4年が経過し、急激な変化は見られないが、一部において砂の堆積傾向を確認。

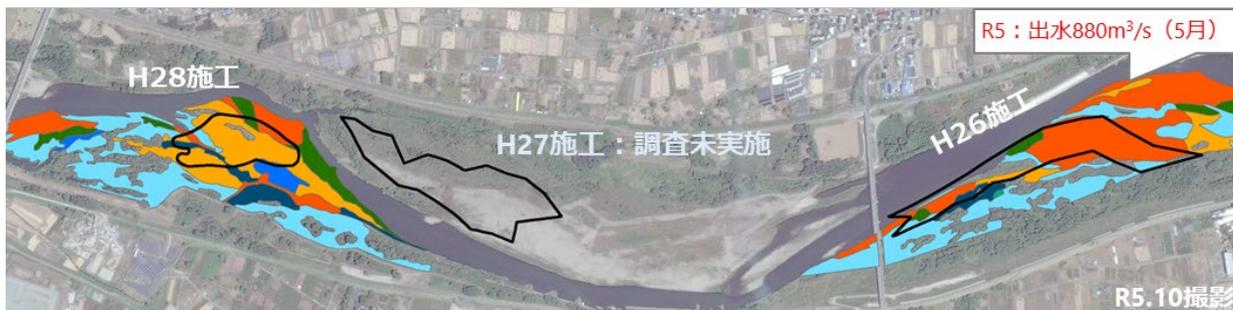
表層粒径分布：R1出水後約4年（R5年11月）

■表層粒径の分布は、概ねR5年と比較して変化が確認されなかった。

⇒どの程度の出水で自然裸地・植生面積が変化するか、表層粒径分布との関係を把握する為、引き続き調査を継続。

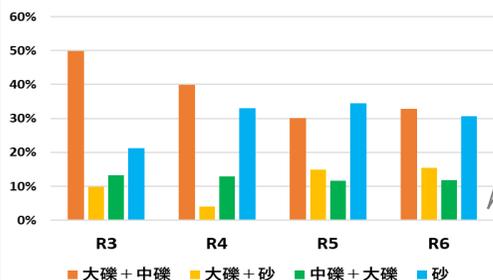
表層粒径分布面積割合の推移

R6は、R5と比較して大礫+中礫の減少・砂の堆積の増加傾向が見られず

※別途植生図を参考に、主要な粒径のみを上記グラフに整理（H27年施工範囲を含まない）。
