第14回 千曲川中流域砂礫河原保全再生検討会

令和7年度の事業実施予定

令和7年3月24日

国土交通省 北陸地方整備局 千曲川河川事務所

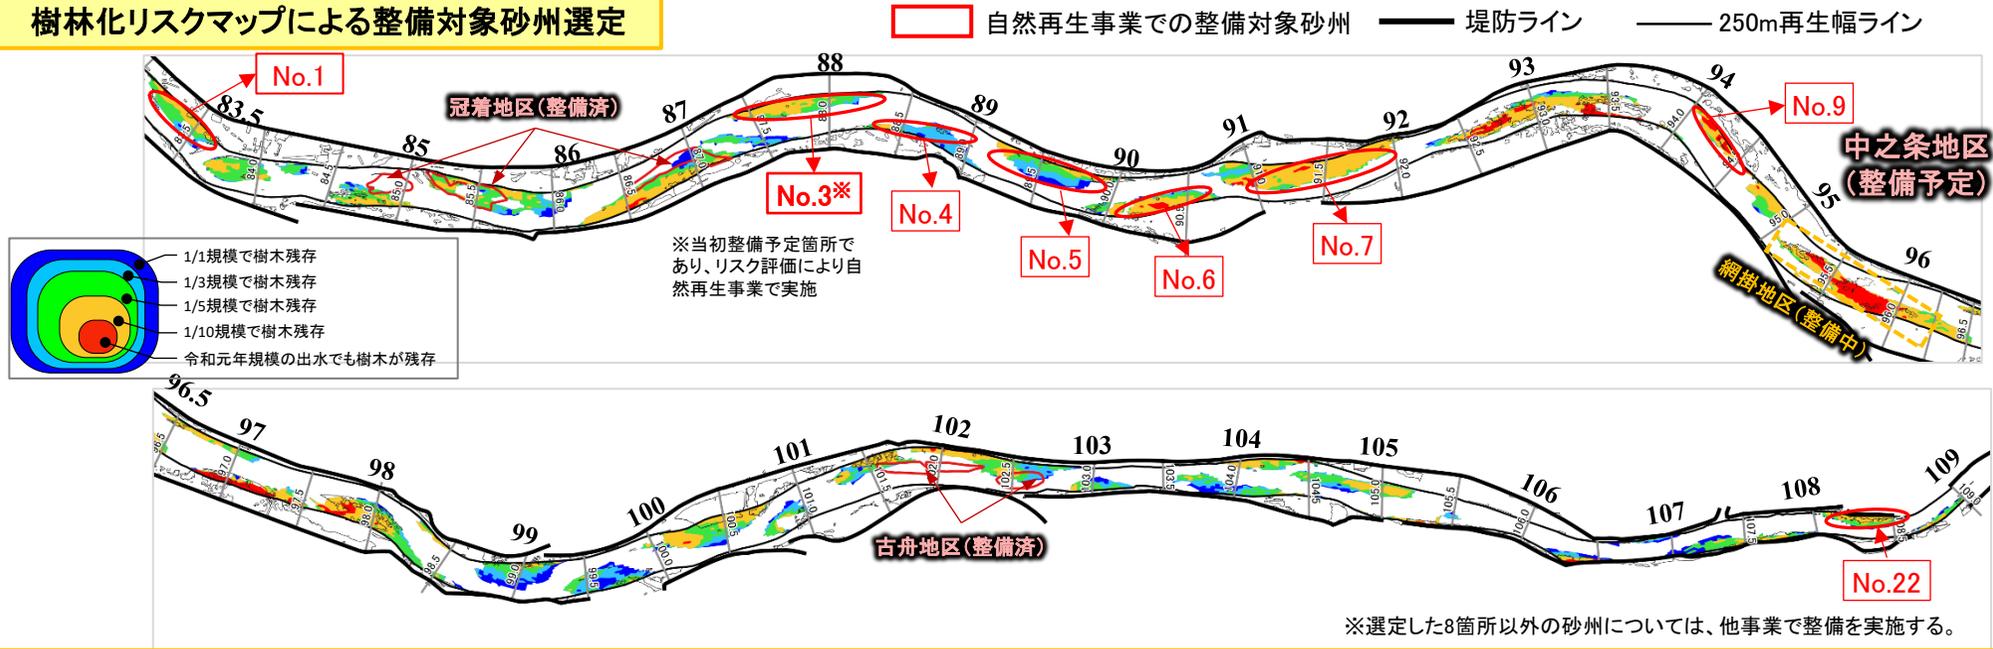
樹林化リスクマップによる整備対象砂州選定

- 自然営力による定期的なリフレッシュが期待しづらい、1/10規模（樹木が残存する）のエリアを、整備（掘削等）による砂礫再生が必要になる砂州として選定し、整備優先順位を整理した。
- 中地区に続く自然再生整備箇所として、「中之条地区」を選定（砂州No.9）した。

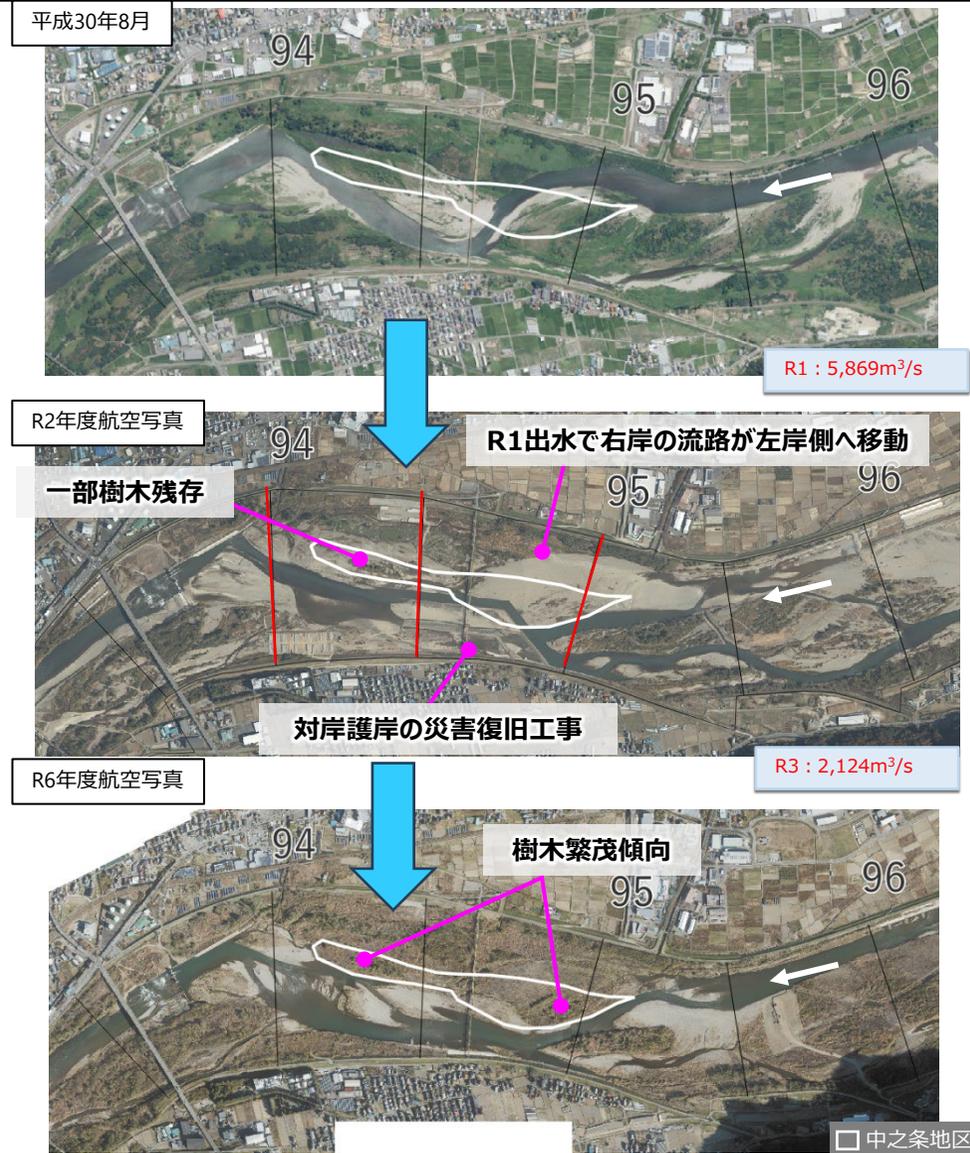
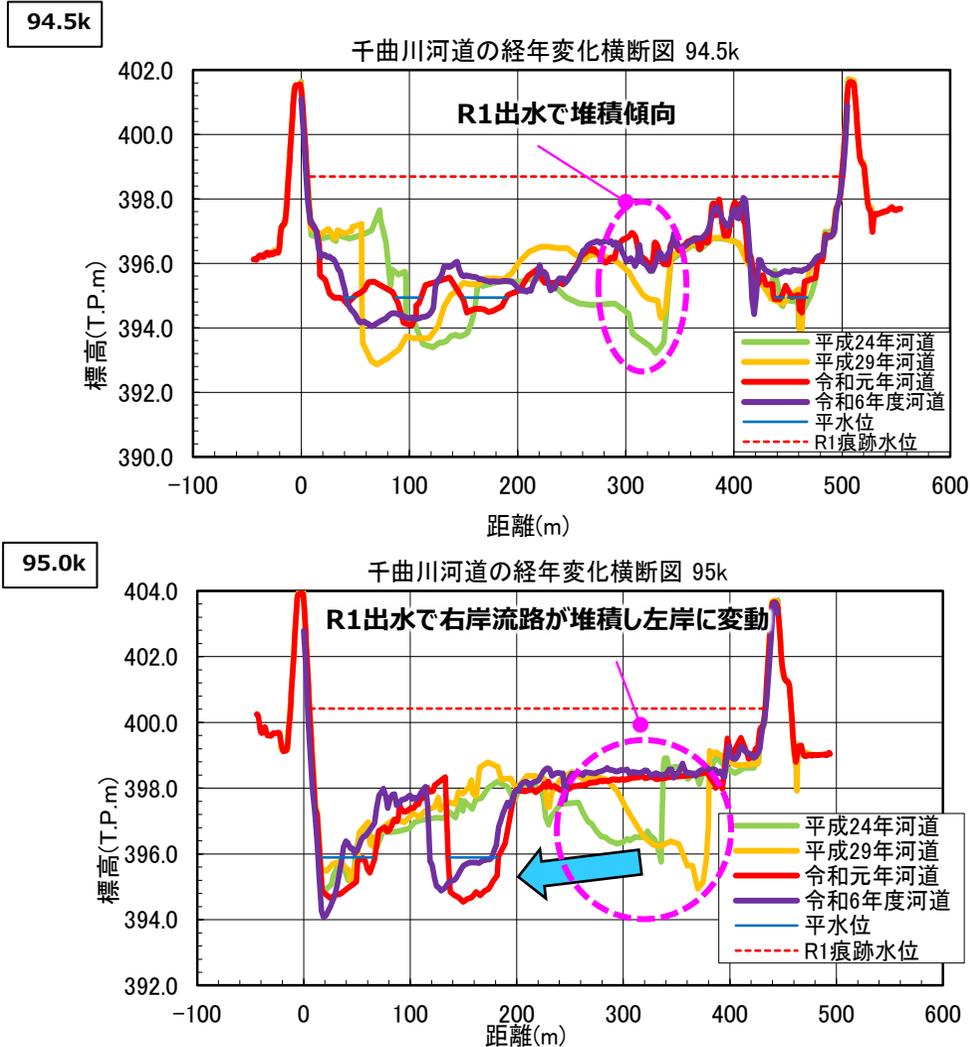
中之条地区の経年変化 (横断図)

- 令和元年東日本台風時には中之条地区上流側の中央を通る流路が左岸側に変動した。
- 中之条地区の砂州上の植生は流出したが一部の樹木が残存し、現在は樹木繁茂範囲が拡大している。

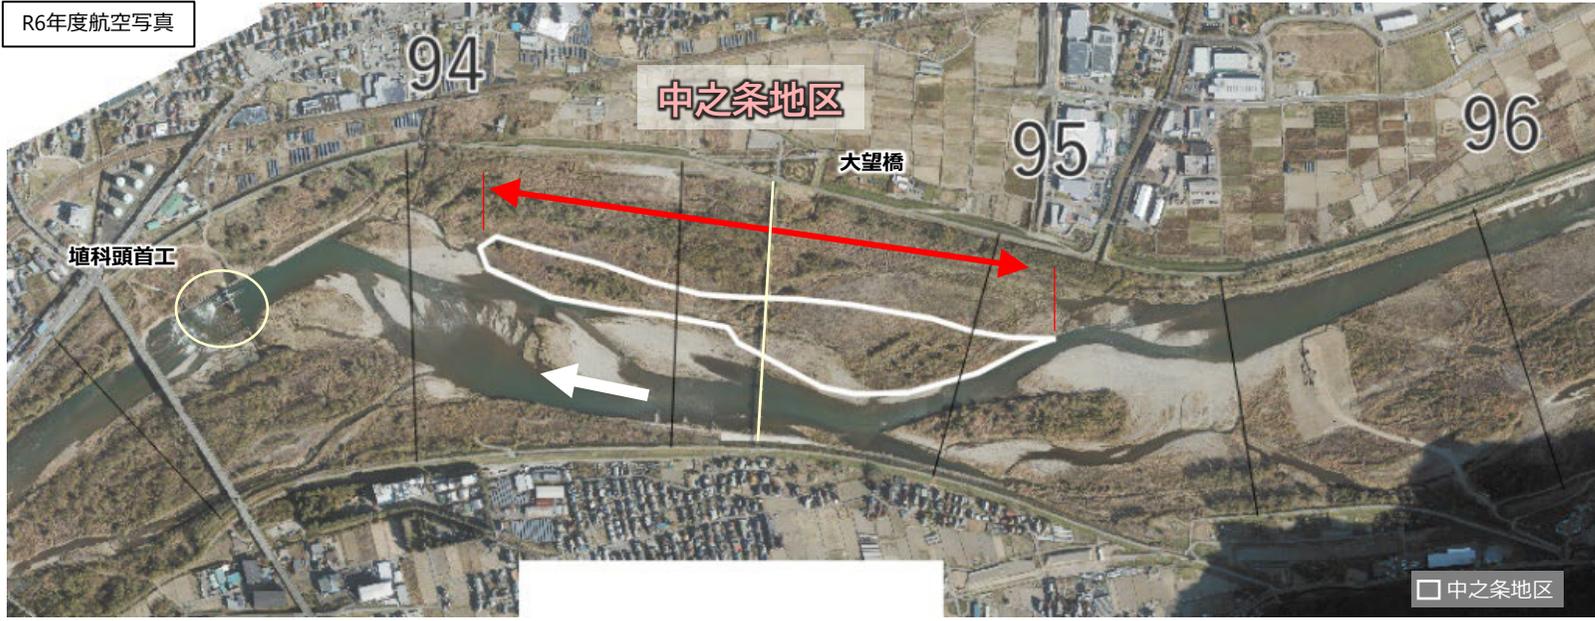
R6年度航空写真

- 概ね10年に1回程度発生する洪水（以下、「1/10規模洪水」）に対しても樹木が残存することから、人為的な砂礫河原回復が必要と判断した。
- 周辺に大望橋や埴科頭首工などが設置されているため、周辺構造物への影響にも配慮した計画を検討した。

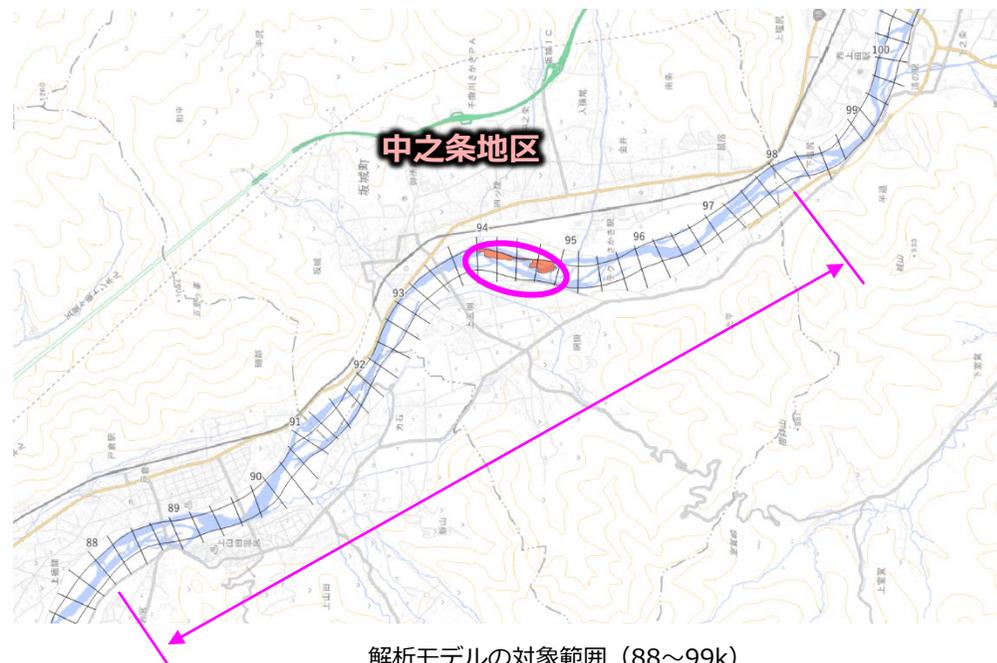
- 平面二次元流況解析モデルを構築し、洪水時の流れを解析

項目	解析条件
解析手法	平面二次元流況解析（固定床）
解析区間	88~98k
メッシュサイズ	横断方向10m、縦断方向30m程度
地形	令和6年度ALB測量 ※グラウンドデータが暫定値のため今後見直す可能性がある
粗度係数	低水路：0.027 ※令和元年東日本台風の水位を再現する粗度係数 ※測量データ確定後に見直す可能性がある
上流端境界条件	1/1流量：287m ³ /s 1/10流量：2,736m ³ /s
下流端境界条件	等流計算

- 中之条地区の現況を検証する為、平面二次元流況解析モデルを構築した。
- これまでの知見をもとに掘削案の効果を検証する指標として、1/1洪水規模の冠水、1/10洪水規模流量の無次元掃流力及びBOIを算出した。

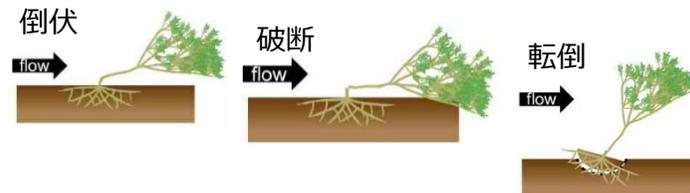
樹木破壊イメージ

指標	考え方
冠水頻度	<ul style="list-style-type: none"> 1/1流量規模での冠水有無
無次元掃流力 τ^*	<ul style="list-style-type: none"> 流れによって河床の砂礫を動かそうとするせん断力 $\tau^* < 0.06$の場合、土砂が移動しにくい。
BOI (Breakage or Overturning Index)	<ul style="list-style-type: none"> 樹木の破壊（倒伏・破断・転倒）のしやすさを表す指標 ハリエンジュ（幹径16cm、枝下高2.4m、樹高9.8m）を対象樹種とし流況計算から外力モーメントを評価 ハリエンジュの破壊限界は論文記載の載荷試験値を設定 BOI < 1の場合、樹木は破壊されにくい（残存しやすい）

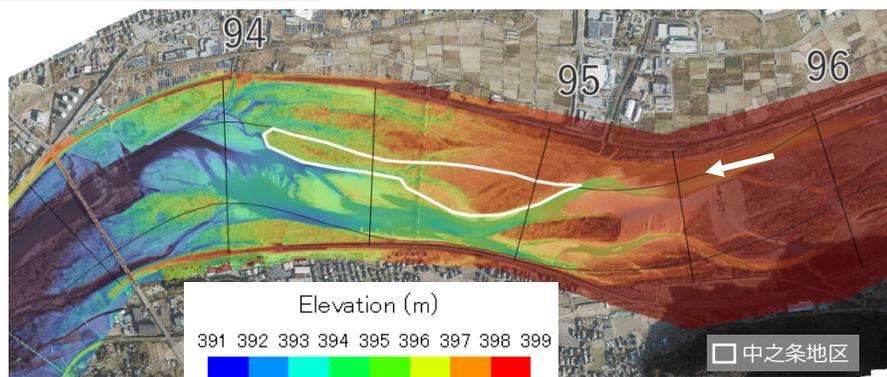
標高 (R6.12測量地形)

- 中之条地区の現況は、1/1洪水規模で非冠水であり、1/10洪水規模に対して下流側は無次元掃流力が小さい傾向にある。
- 人為的な河道掘削を行わない場合、中之条地区は樹林化していくと想定される。

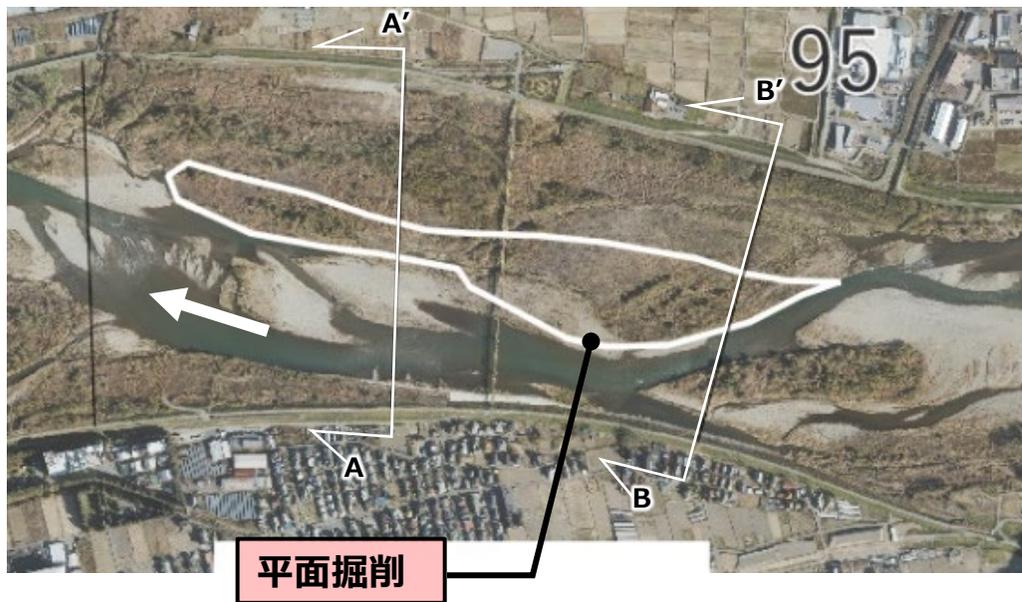
基本的な掘削形状(基本ケース)

- 外来種の繁茂抑制のため、概ね1年に1回程度発生する洪水（以下、「1/1規模洪水」）で冠水する掘削高を基本とした。
- 洪水による自然の営力で砂礫河原が維持されるか否かを水理的な指標（1/10規模洪水時の無次元掃流力、BOI）により確認した。

- 外来種の繁茂抑制のため、1/1規模洪水で冠水する掘削高とする

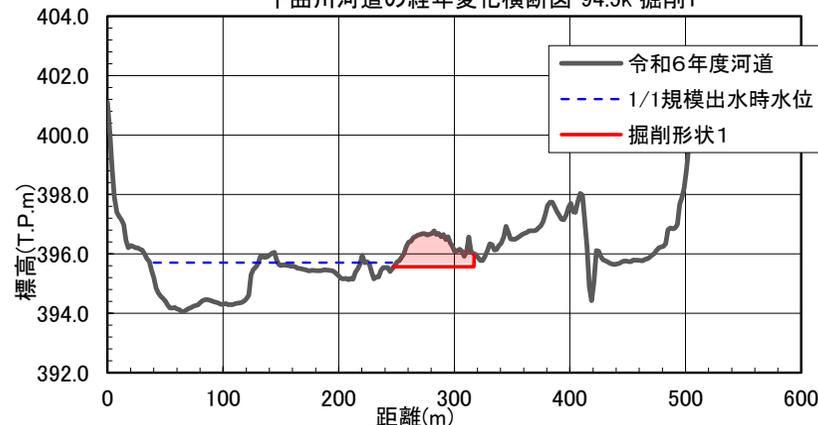
横断イメージ図(A-A'断面)

千曲川河道の経年変化横断面図 94.5k 掘削1

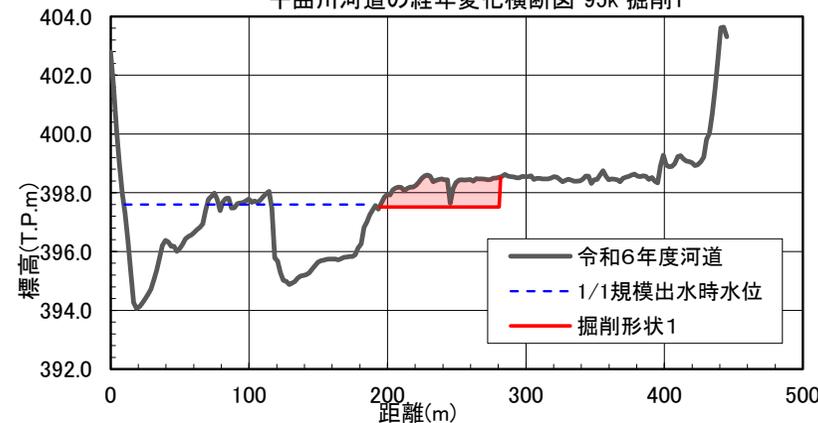
横断イメージ図(B-B'断面)

千曲川河道の経年変化横断面図 95k 掘削1

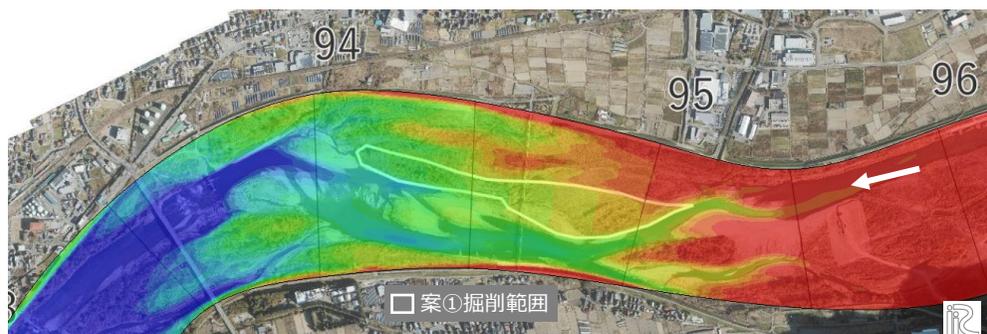
標高

- 1/1洪水規模で冠水する高さで平面掘削を実施した場合、1/10洪水規模での無次元掃流力が現況よりも大きくなるものの、閾値0.06を超えない範囲が残る。

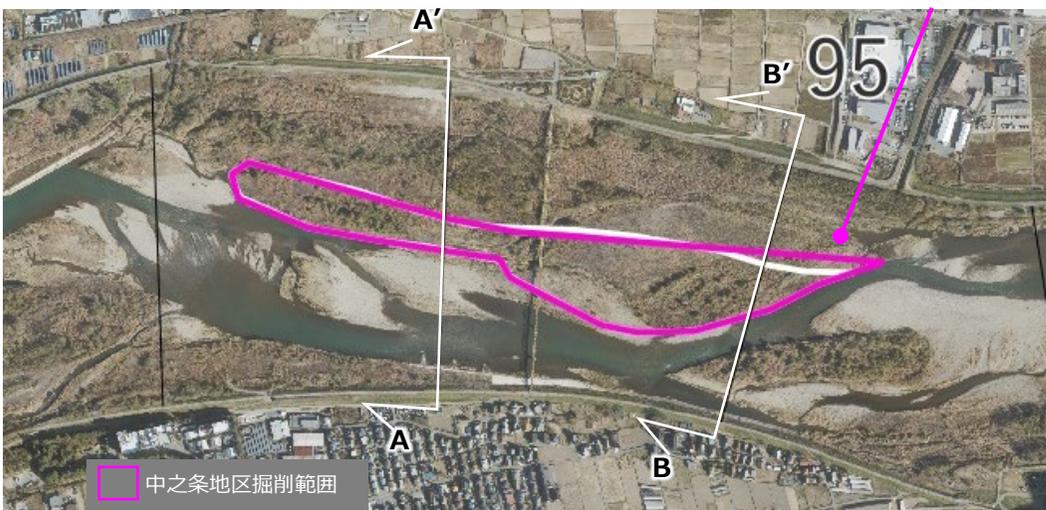
平面掘削(線形見直し)案

- 基本ケースでは無次元掃流力が小さい範囲が残ることから、砂州中央から上流側の線形を見直し、主流路の流れを砂州上に導く平面形状に修正した。
- 平面掘削（線形見直し）案：主流路の流れを砂州上に導く形状に修正し、1/1洪水規模時に冠水する高さでの平面掘削

主流路の流れを砂州上に導く形状に修正

- 植生再繁茂抑制のため、1/1規模洪水で冠水する掘削高とする
- 主流路の流れを砂州上に導く形状に修正

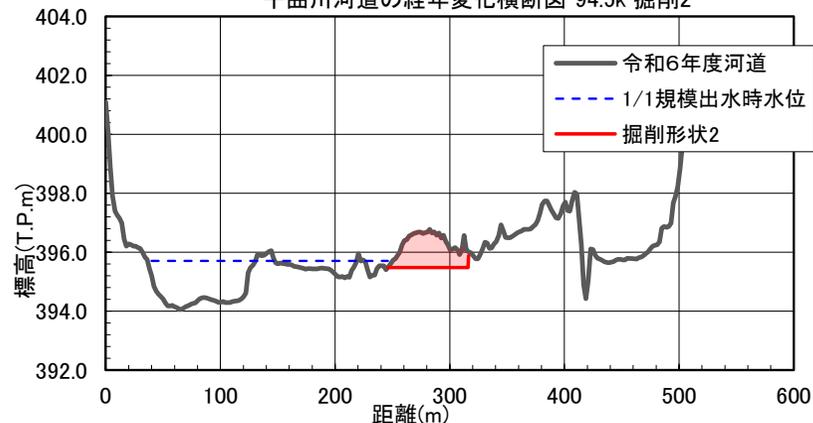
横断イメージ図(A-A'断面)

千曲川河道の経年変化横断面図 94.5k 掘削2

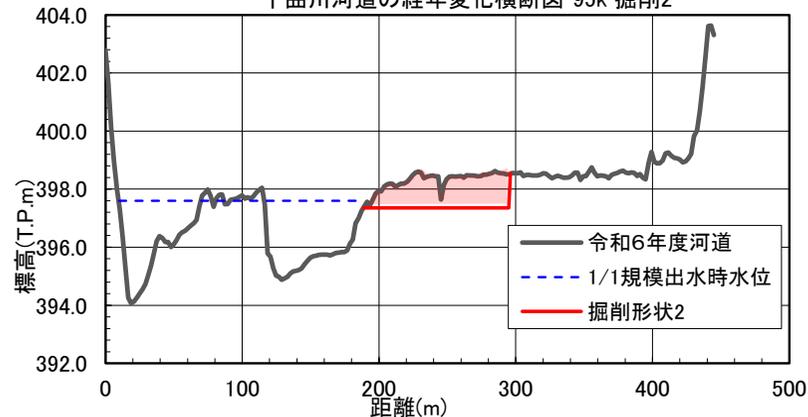
横断イメージ図(B-B'断面)

千曲川河道の経年変化横断面図 95k 掘削2

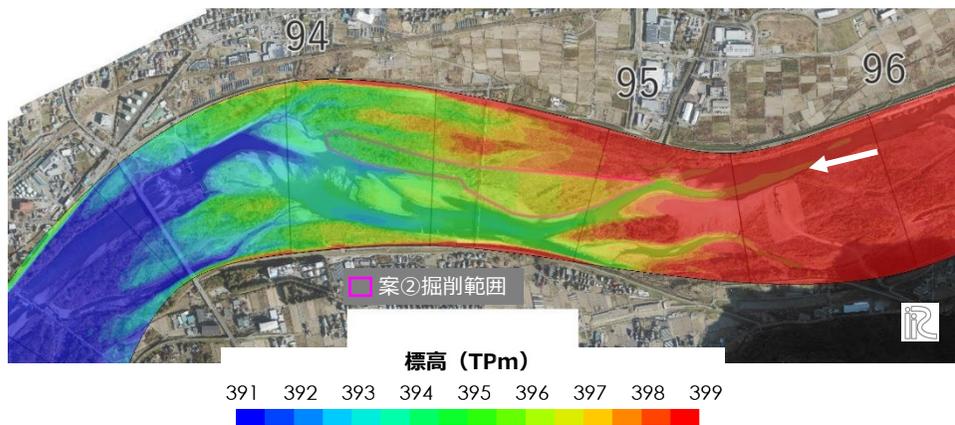
標高

■ 主流路の流れを砂州上に導く形状とし、1/1洪水規模で冠水する高さで平面掘削を実施した場合、1/10洪水規模での無次元掃流力が大きくなり、概ね閾値0.06を超える。1/10洪水規模でのBOIについても閾値を満足する。

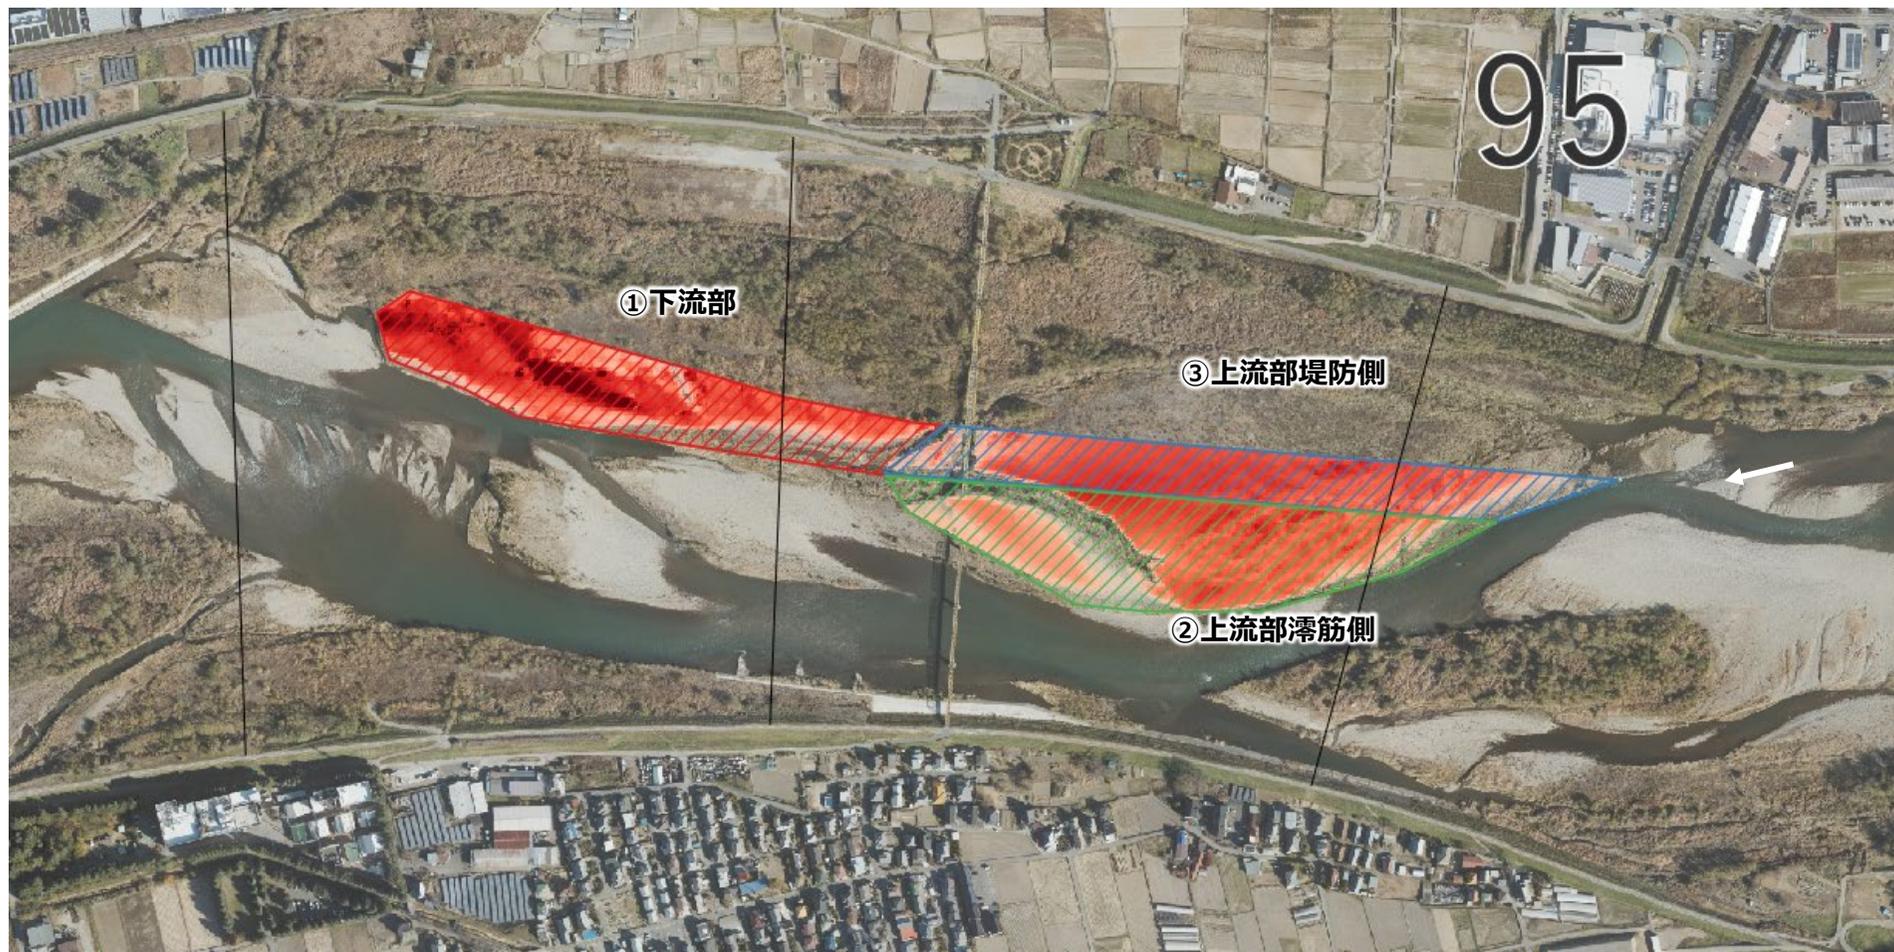
工区分割イメージ

- 主流路の流れを砂州上に導く形状に修正し、1/1洪水規模時に冠水する高さで平面掘削する掘削形状とする。
- 中之条地区では掘削土量が多いことから工区を三分割し段階施工を行う。
