# 第6回千曲川中流域砂礫河原再生検討会

## 平成29年度掘削予定箇所について

国土交通省 北陸地方整備局 千曲川河川事務所

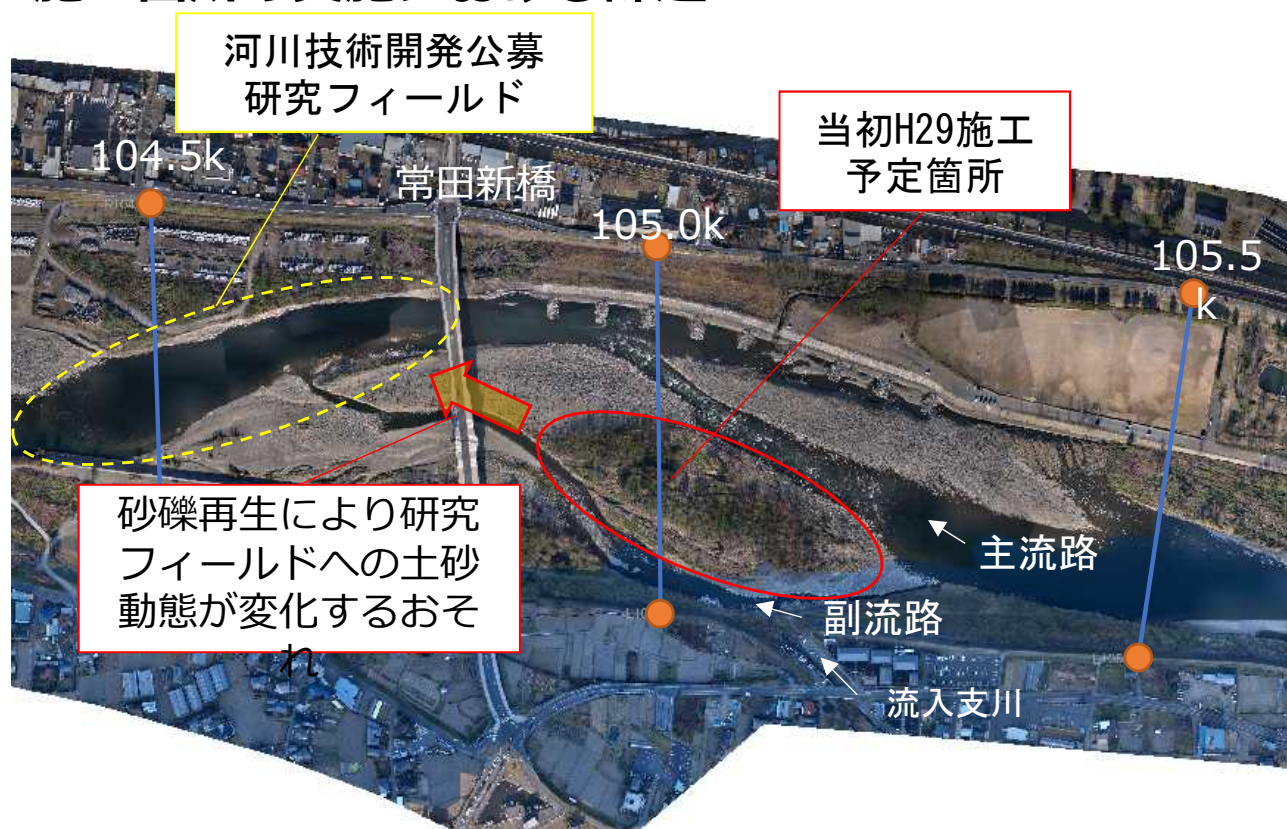
## ◆当初H29施工箇所の実施における課題

- ・当初H29施工予定箇所：優先順位の判断結果から常田新橋上流の105k付近を選定
- ・H29における施工上の課題：施工予定箇所下流は、河川技術開発公募の研究フィールドとして利用中  
(研究フィールドへの土砂供給状態が砂礫再生で変化し、研究に支障が生じるおそれあり)

研究への支障を考慮し、H29の施工は105k付近から変更

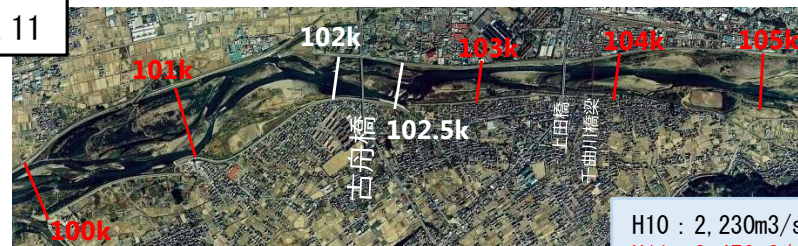
H元.11

H10 : 2,230m<sup>3</sup>/s  
H11 : 3,470m<sup>3</sup>/s

◆砂利採取による変化 (S34→S56)  
・河床は、砂州上で2~3m程度低下

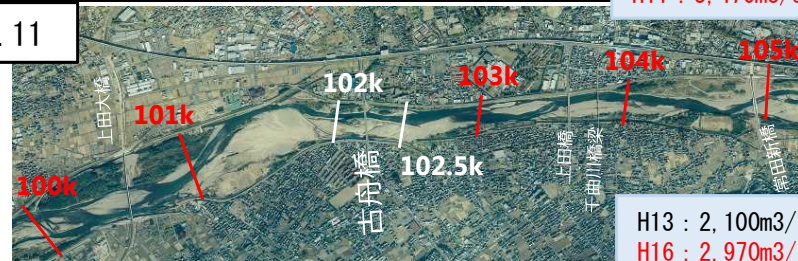
H11.11

H13 : 2,100m<sup>3</sup>/s  
H16 : 2,970m<sup>3</sup>/s

◆H11洪水後変化  
102k付近で左岸側が低下

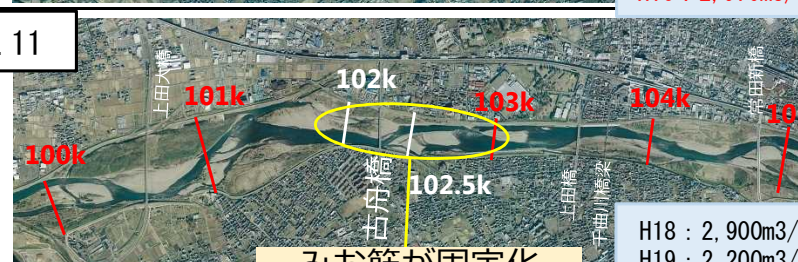
H16.11

みお筋が固定化

H18 : 2,900m<sup>3</sup>/s  
H19 : 2,200m<sup>3</sup>/s  
H23 : 1,920m<sup>3</sup>/s  
H25 : 3,310m<sup>3</sup>/s

◆H16洪水後変化  
・102k付近：左岸側の深掘れが進行  
・102.5k付近：右岸側の深掘れが進行

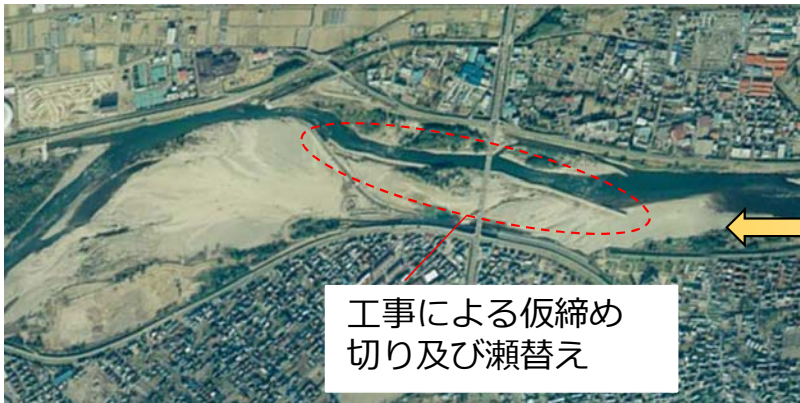
◆ 古舟橋付近拡大図

- ・ 古舟橋付近ではH11年の航空写真でみお筋の変化は工事により発生
- ・ 工事後のH16.8撮影の航空写真では古舟橋付近はH10頃のみお筋に回復

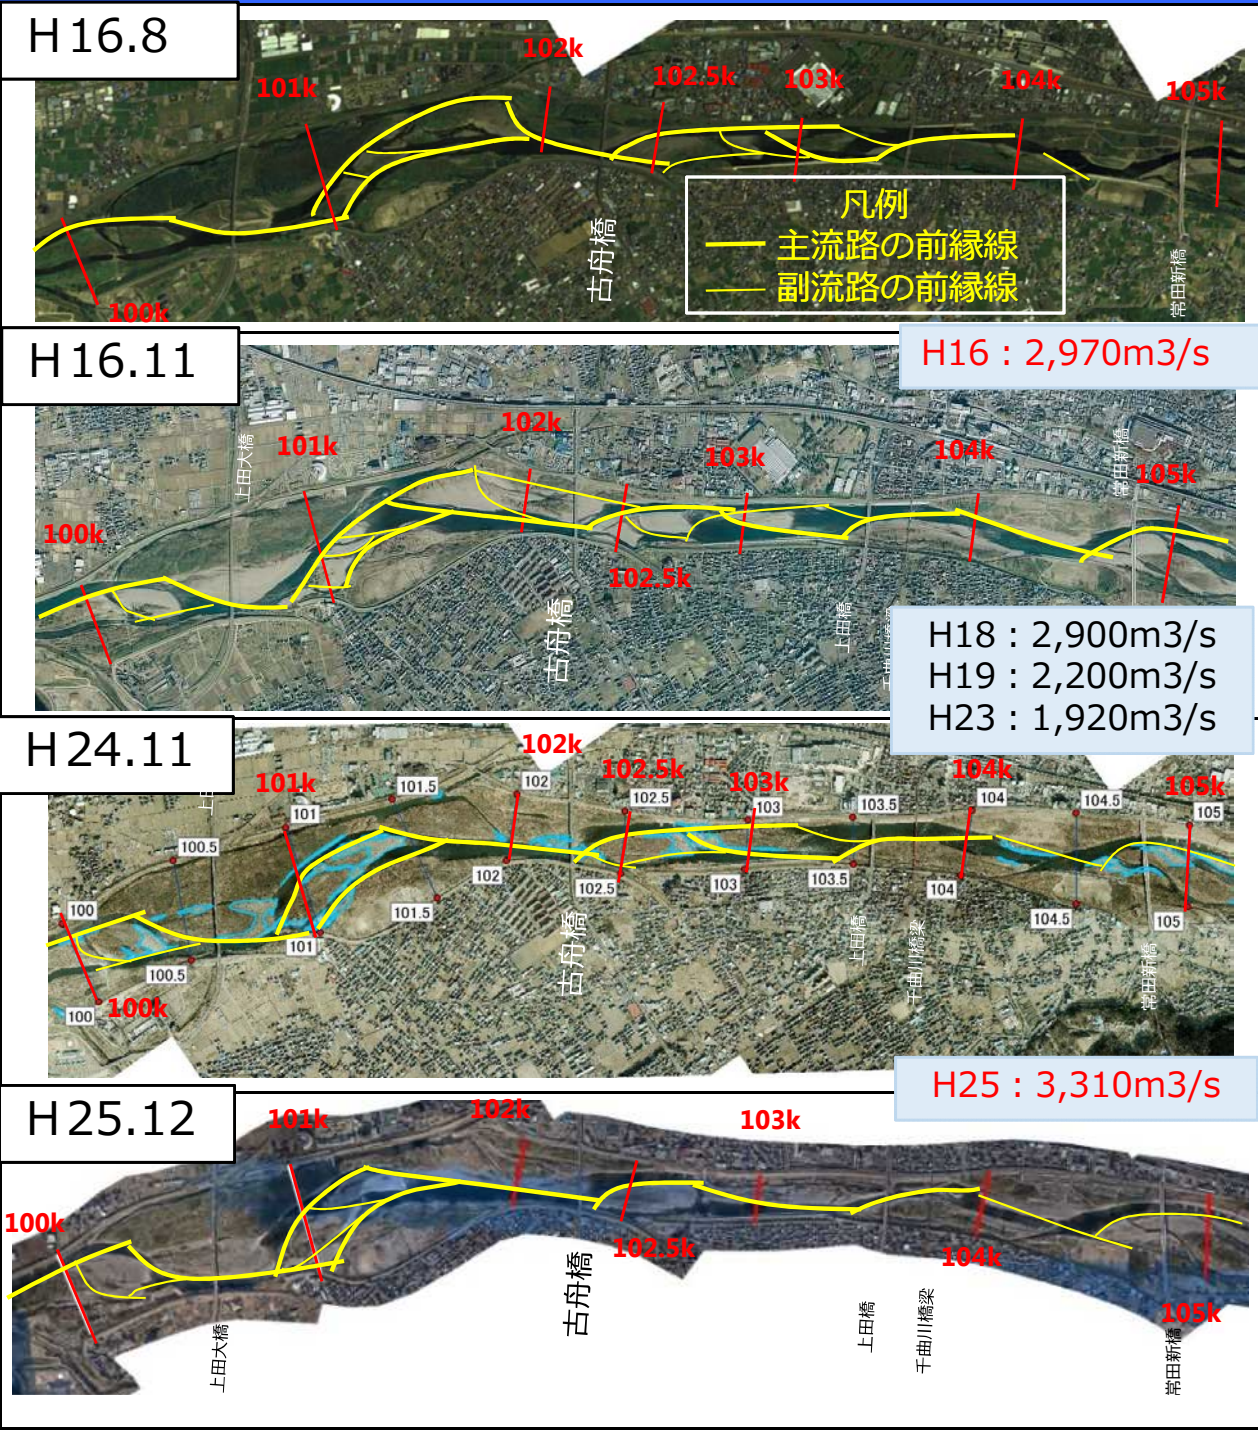
- ・ H11年の工事後でも前縁線の変化は、H元年～H10と概ね同様に安定
- 当該区間では砂州が安定している為、工事により流路が一部見出されても元の砂州形態に応じた形状で回復し易い傾向にあると想定される
