# 第7回千曲川中流域砂礫河原保全再生検討会

## これまでの検討結果の概要 及び施工箇所を経年変化

平成29年9月15日

国土交通省 北陸地方整備局 千曲川河川事務所

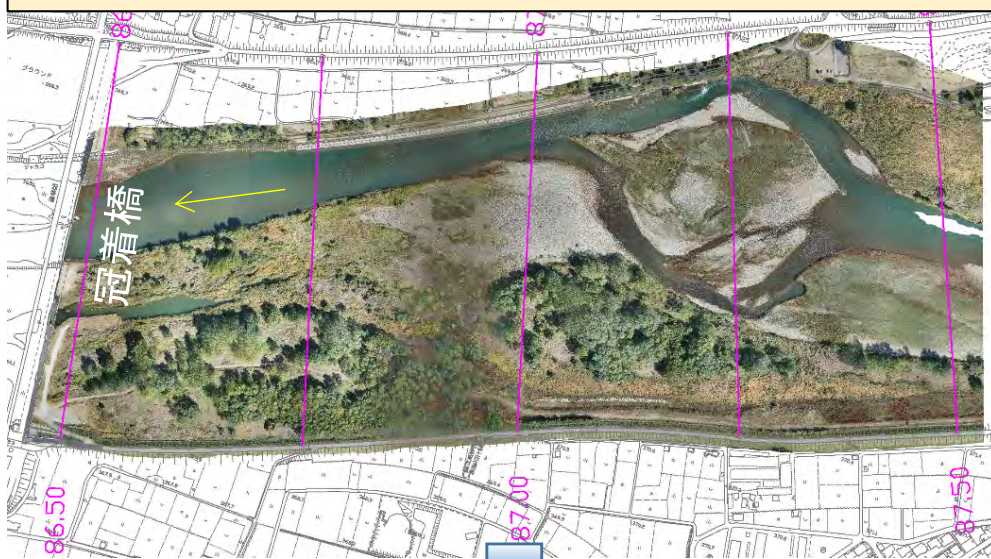
①掘削5ヶ月前（H26年10月29日撮影）

事業実施2年後で、概ね4回程度冠水し、砂礫状態を維持できてるが、植生が侵入し・拡大傾向にある。

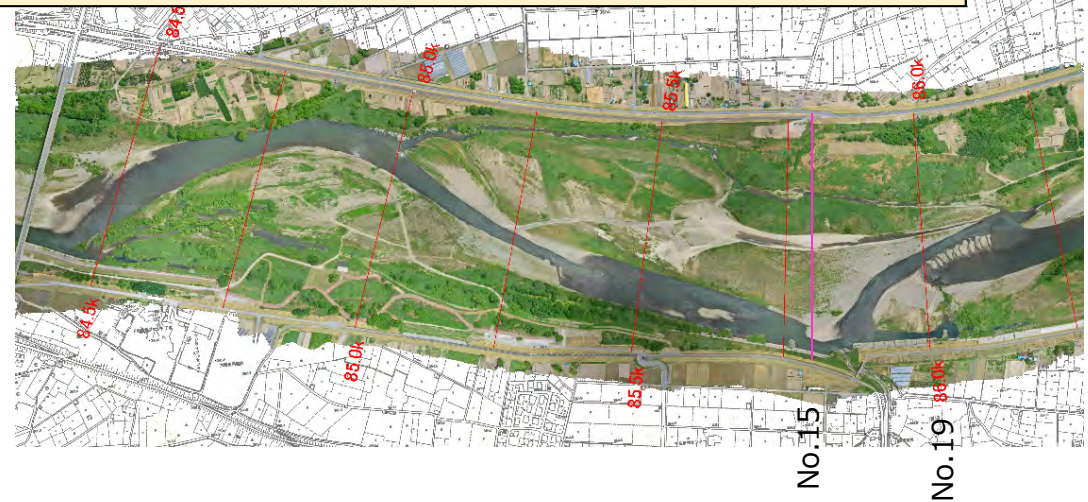
④掘削1年3ヶ月後（H29/6/19撮影）

掘削後1年3ヶ月後は、砂礫状態を維持できているが、植生が侵入しつつある。

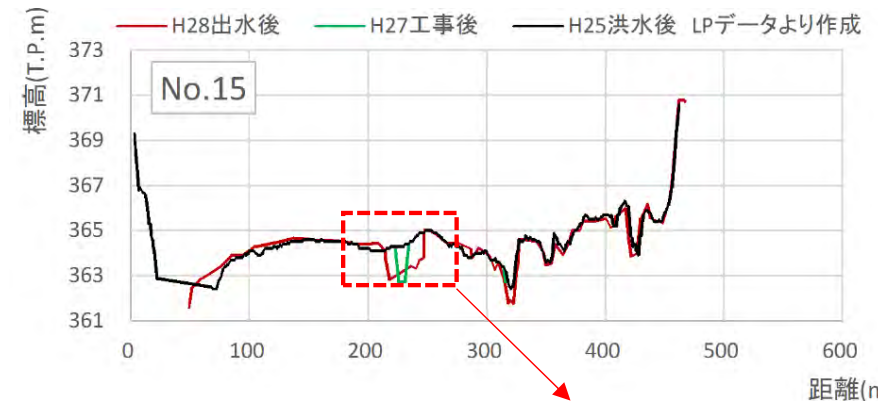
## ◆掘削流路の幅・水深の増大

河床部の高さは概ね変わらず  
拡幅傾向(10m→30m)

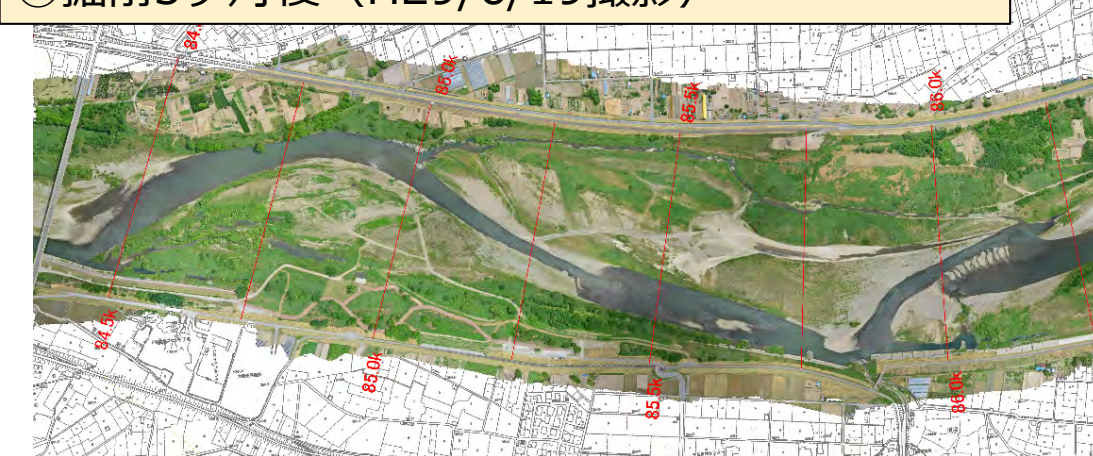
② 掘削3ヶ月後 (H29/6/19撮影)

掘削後3ヶ月後は、砂礫状態を維持できているが、植生が侵入しつつある。
