# 第8回千曲川中流域砂礫河原保全再生検討会

## これまでの検討結果の概要 及び施工箇所を経年変化

平成30年8月29日

国土交通省 北陸地方整備局 千曲川河川事務所

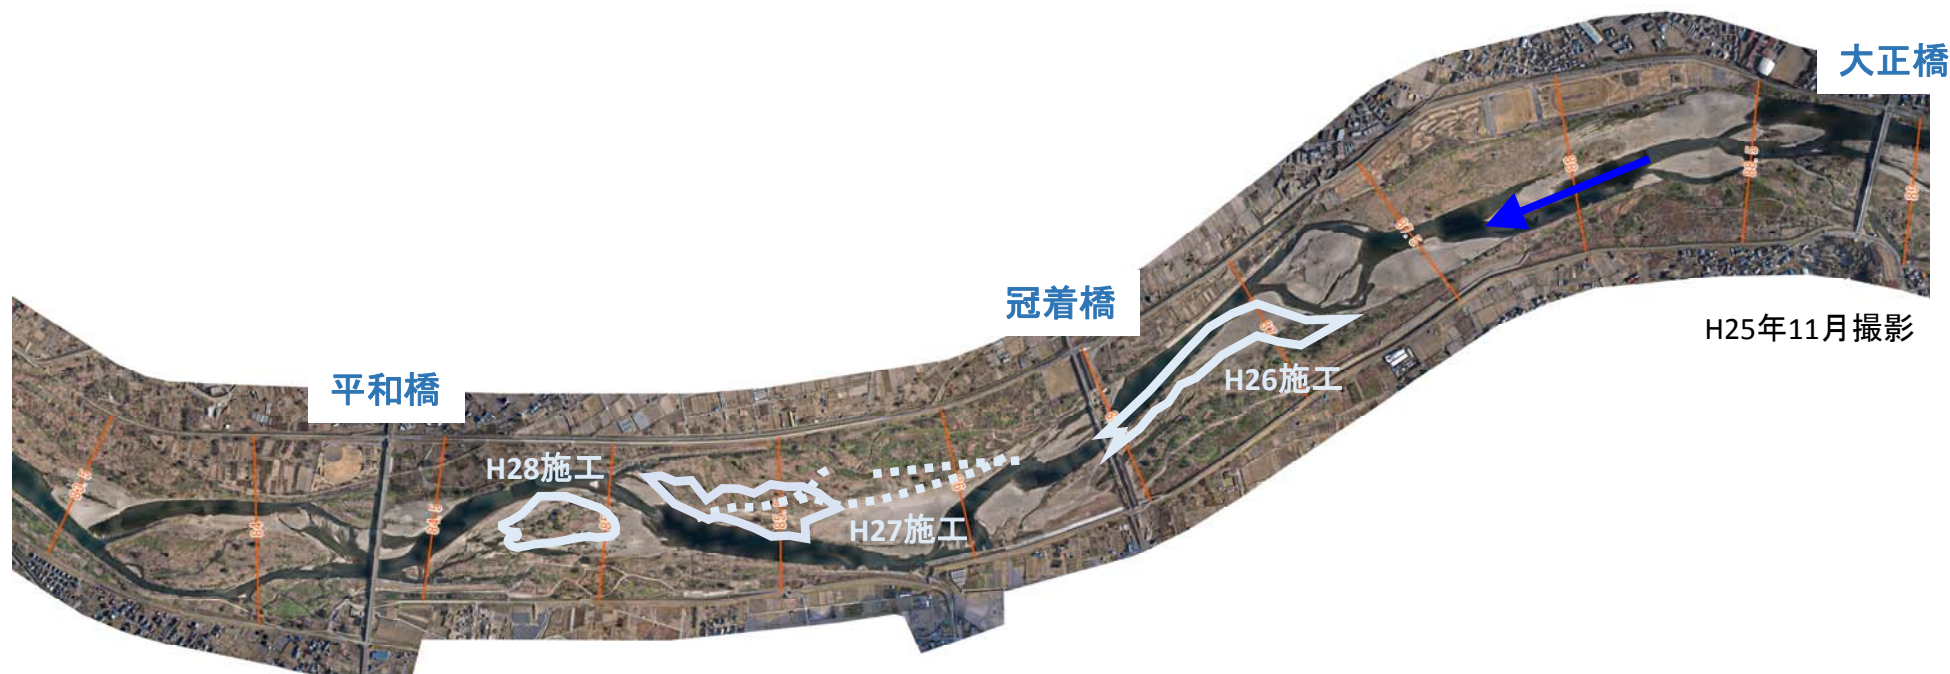
### ◆杭瀬下観測所における平成以降での年最大洪水流量

- ✓ H28：平均年最大流量※相当の洪水が発生

- ✓ H29:約2,700m<sup>3</sup>/s程度  
(H25洪水に近い規模)

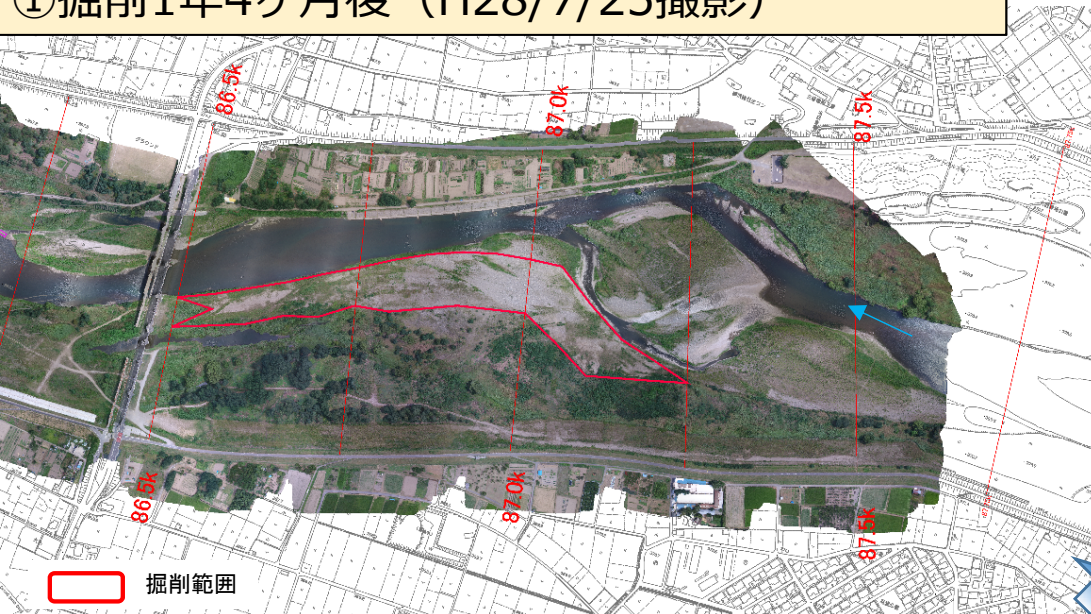
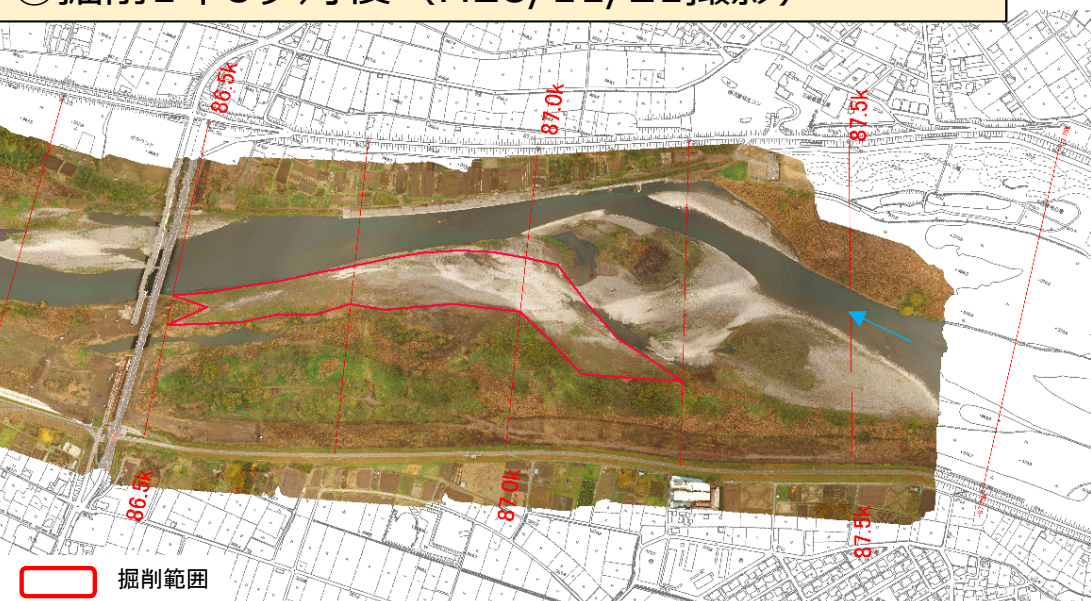
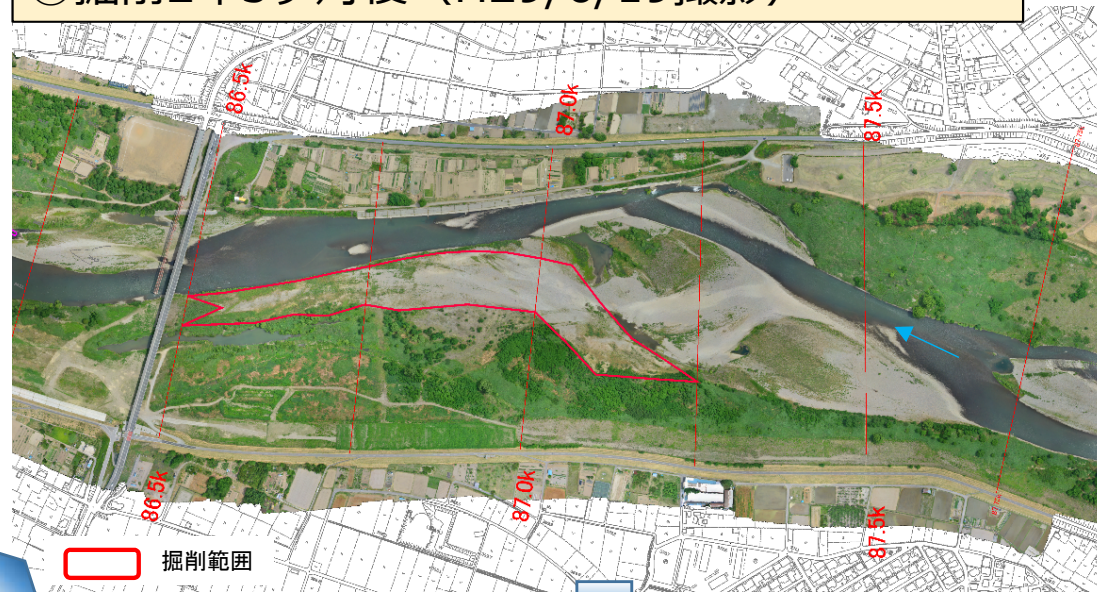
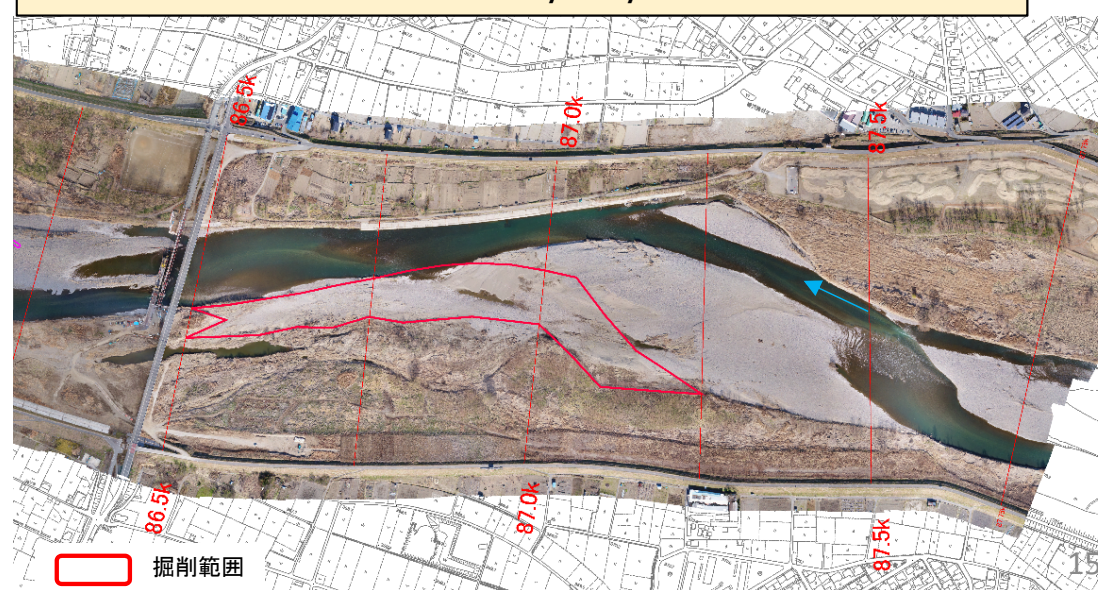
■ 掘削箇所では継続的に砂礫が維持されており、再生整備の効果を確認

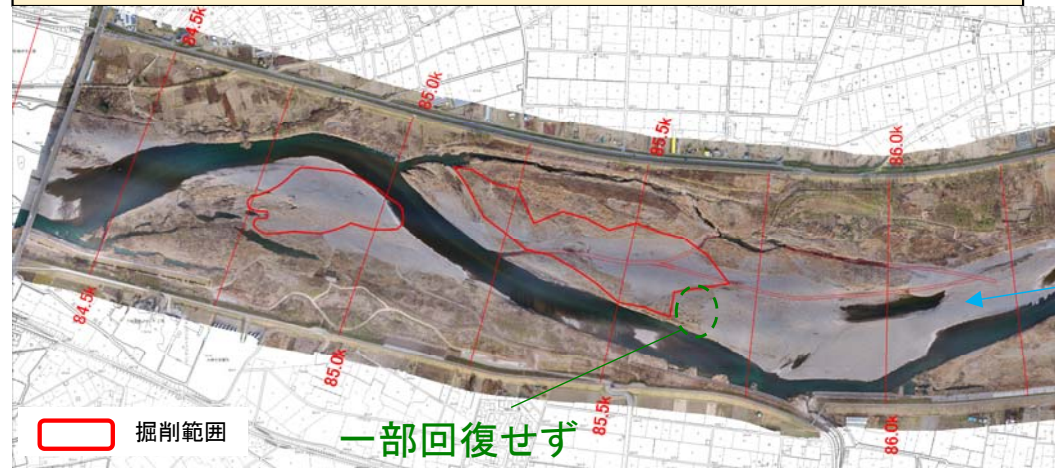
- ✓ 掘削流路のみで施工した箇所：H28出水で回復しなかった箇所も、一部を除きH29出水で砂礫河原が回復（みお筋側の掘削流路付近でも砂礫が回復しており、掘削流路の効果を確認）
- ✓ 平面掘削箇所：概ね砂礫河原が維持されており、再生整備の効果を確認

一部回復せず

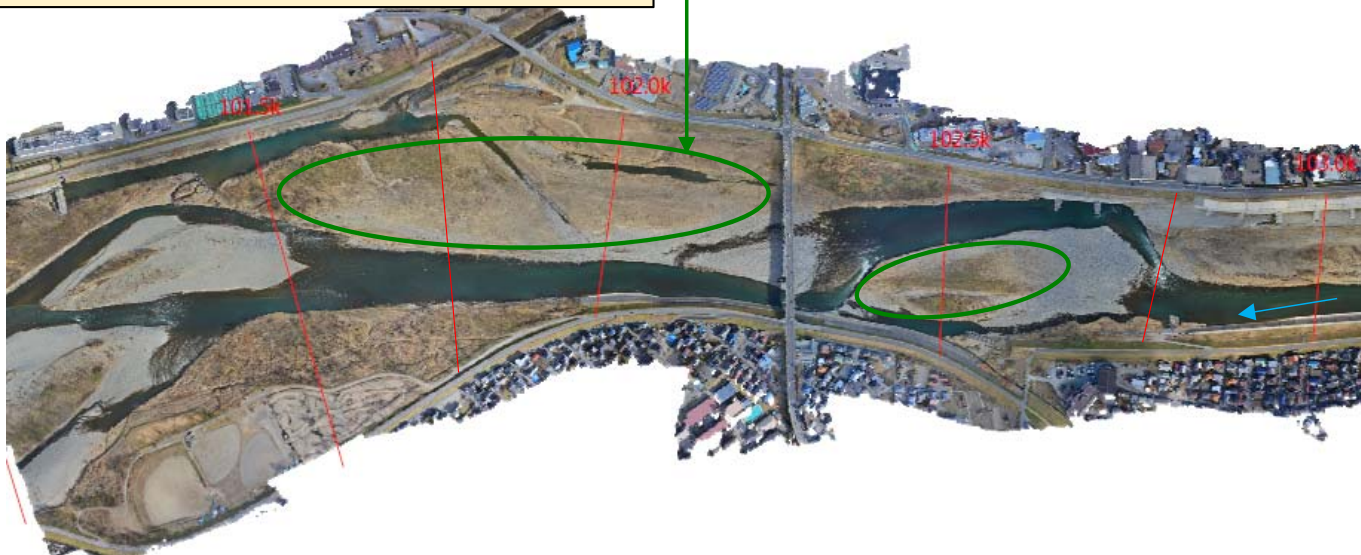
- ✓ H29出水時には、まだ未掘削であった古舟橋地区では、洪水が来ても砂礫河原に回復せず、再生整備が必要なことを確認

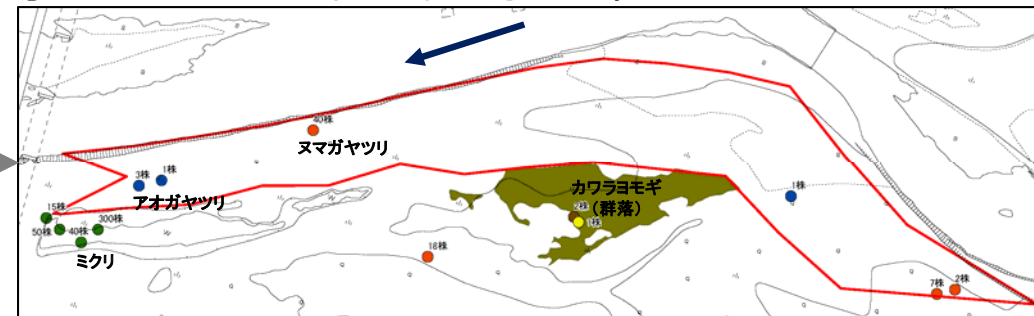
- 保全を図ったカワラヨモギ群落は施工前とほぼ同じ範囲で維持
- H29秋季（出水前）に平面掘削範囲においてカワラヨモギを確認

施工後3年目にカワラヨモギが生育拡大

調査方法：指標種（重要な種<sup>注</sup>）、砂礫河原特有の植物（カワラサイコ、カワラヨモギ等）の生育位置及び個体数を記録（群落の場合はその範囲を記録） 注）環境省及び長野県のレッドリスト記載種

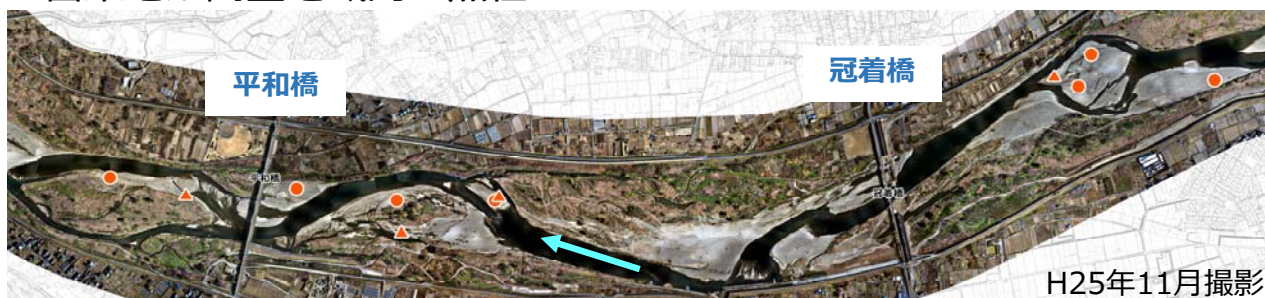
### ① H26春季調査（H26施工前）：H26年4-5月

■ 営巣地が調査地域内に点在

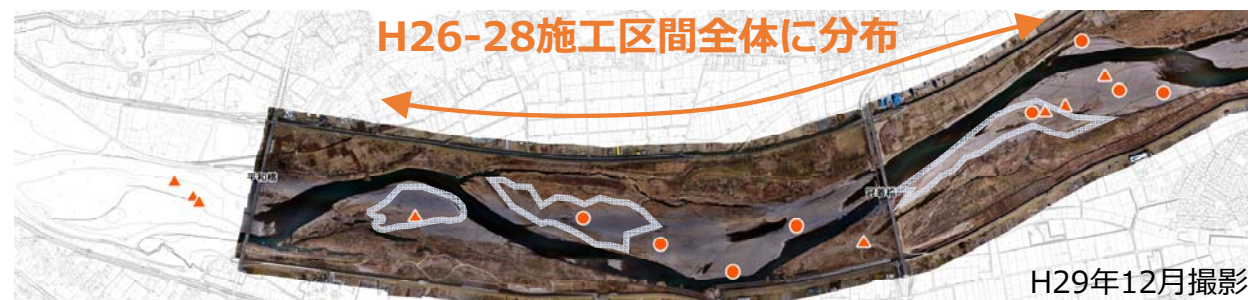
### ② H30春季調査（H26-28施工後）：H30年4-5月

■ H26～28で施工した砂礫河原再生箇所において、砂礫河原に依存する鳥類（コチドリ、イカルチドリ）の営巣を確認

■ H26-28施工区間内で全体的に営巣を確認

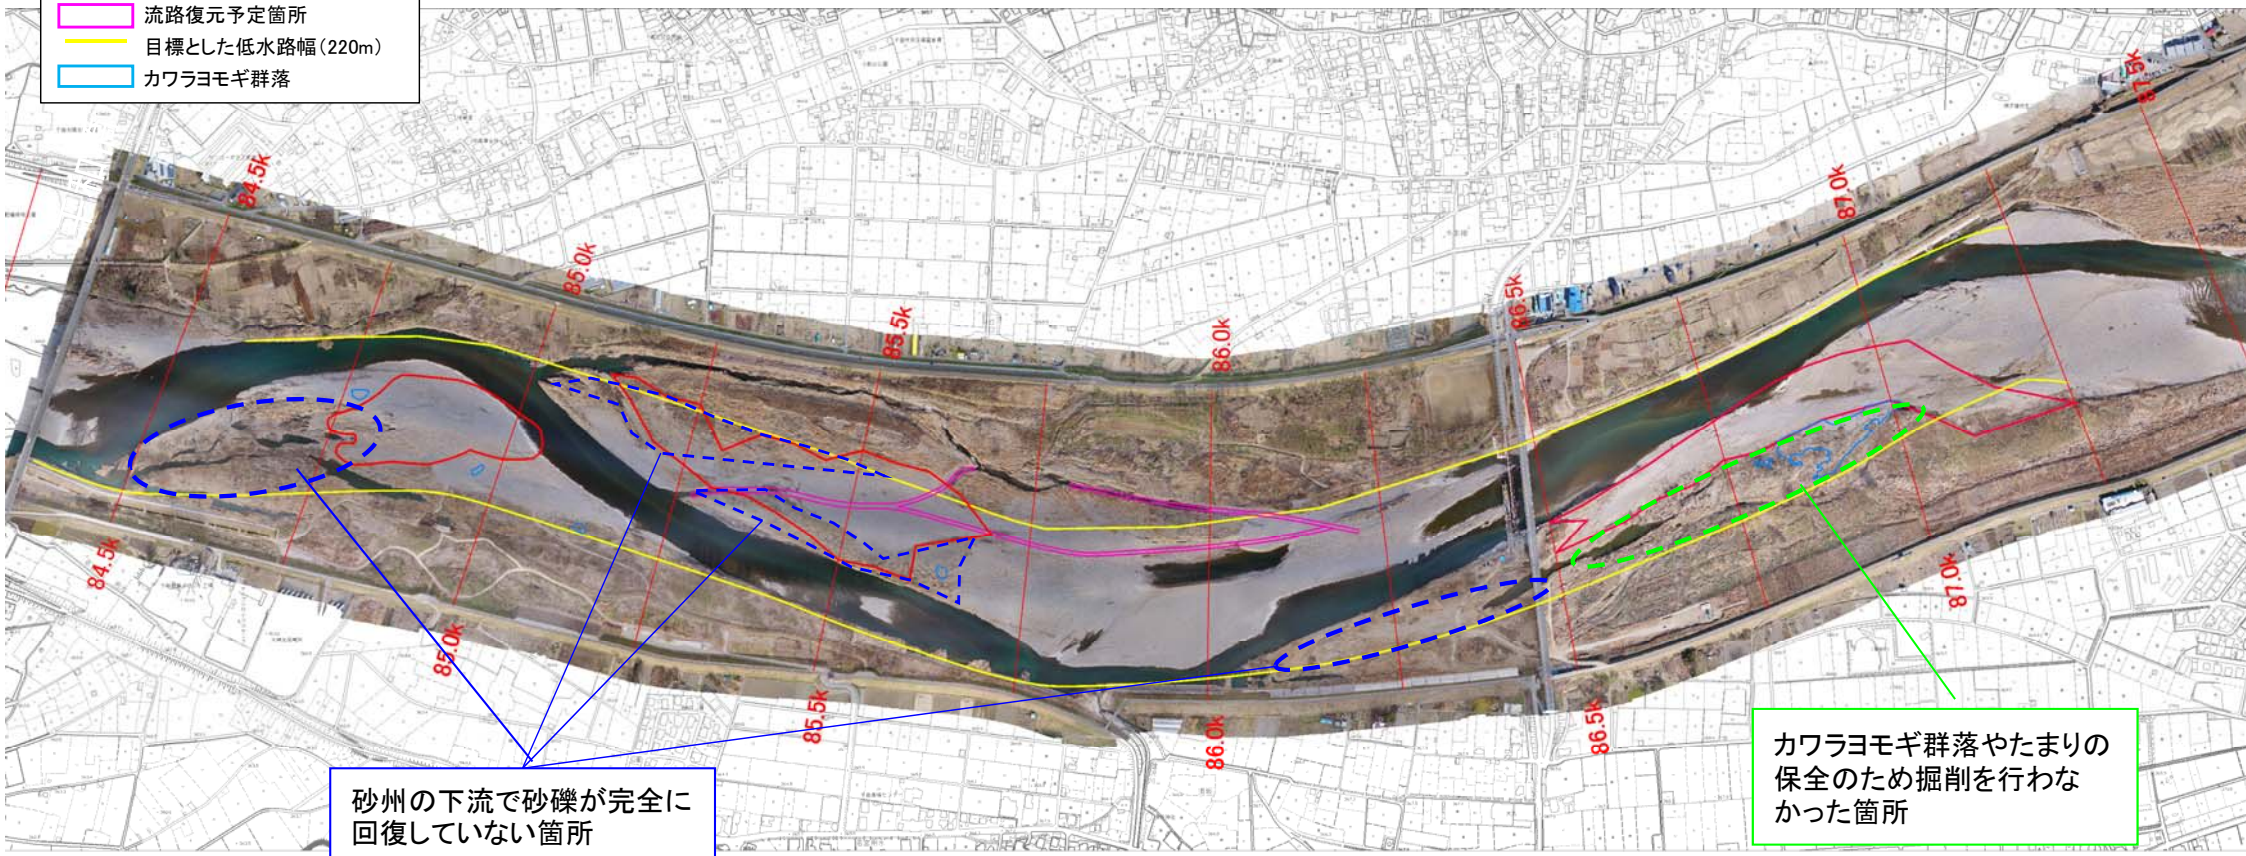
## 8. H29年出水における施工後の変化

- ✓ 砂礫再生で目標とした低水路幅は、H25洪水後に良好な砂礫河原となっている低水路幅220～250mを目安に設定
- ✓ H29年出水により幅220mの範囲内は概ね砂礫河原が再生  
(ただし、砂州の下流側、カワラヨモギ群落やたまりの保全のために掘削しなかった箇所では砂礫河原に回復しなかった)
- ✓ 今後はH29出水にて回復しなかった箇所やさらに大きな出水（例えば確率規模1/30）における知見を蓄積し効率的な砂礫再生手法を検討しつつ、整備計画河道への反映を図る。
