# 第8回千曲川中流域砂礫河原保全再生検討会

## モニタリング調査について

平成30年8月29日

国土交通省 北陸地方整備局 千曲川河川事務所

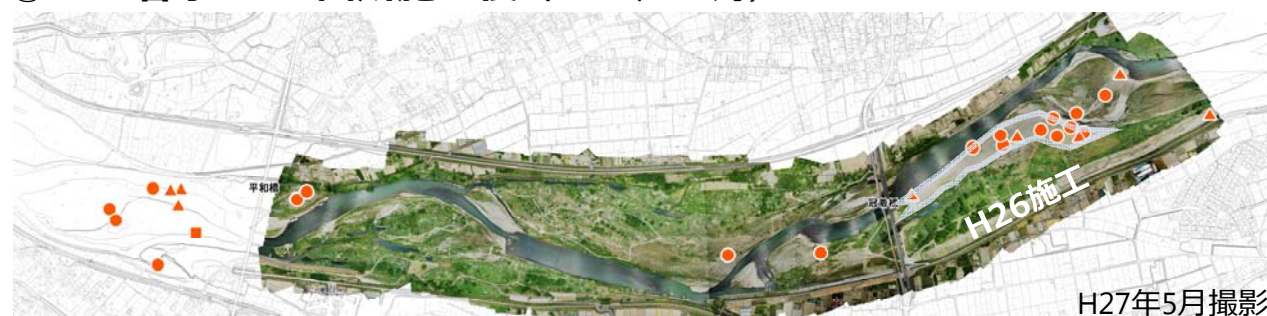
## ②H27春季 H26箇所施工後（H27年4-5月）

### ■ H26施工範囲内で営巣地が増加

→ H26施工箇所に良好な営巣環境が創出されたため、周辺地域の個体が営巣地を移した可能性がある

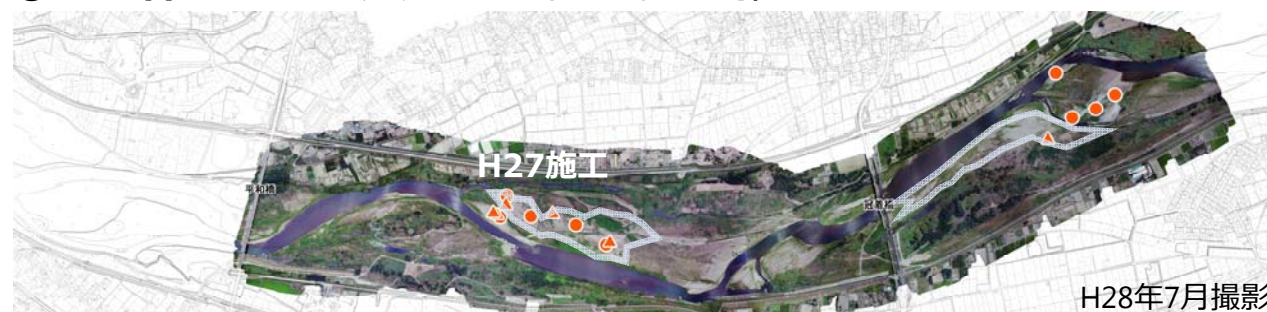
## ③H28春季 H27箇所施工後（H28年4-5月）

### ■ H27施工箇所範囲内で営巣地が増加 (H26施工箇所付近も引き続き確認)

→ H27施工箇所に良好な営巣環境が創出されたため、H26施工範囲を含む周辺地域の個体が営巣地を移した可能性がある

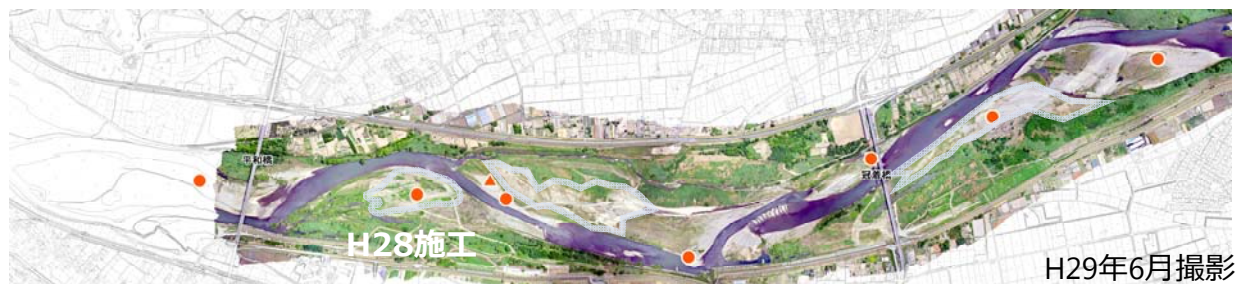
## ④ H29春季 H28施工箇所施工後（H29年4-5月）

- H28施工範囲内で営巣を確認
- H26-28施工区間内で全体的に営巣を確認

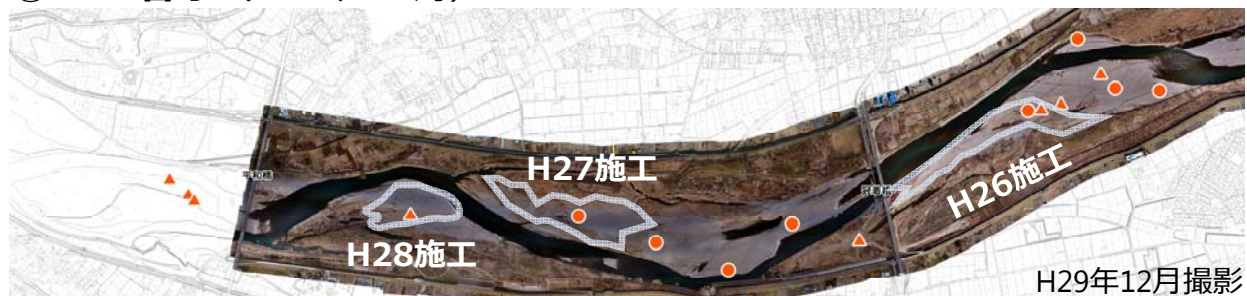
## ⑤ H30春季（H30年4-5月）

- H26-28施工範囲内で営巣を確認
- H26・27施工範囲の上流側に営巣地が拡大  
→ H29.10出水により礫河原が回復したことによって、  
営巣地が拡大したと考えられる

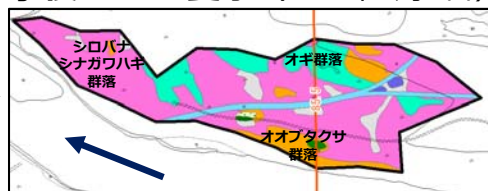
# 3. 千曲市冠着地区 3.5 陸域調査結果：植生図作成【H27施工箇所】

- H28出水で掘削範囲の大部分が裸地化したが、H29出水前はシナダレスズメガヤ群落、オギ群落が増大
- H29出水で掘削範囲の上流側は大部分が裸地化 → 出水に伴う攪乱によって砂礫河原が維持
- 一方、掘削範囲の下流側はシナダレスズメガヤ群落が残存しており、引き続きH30秋季に調査を実施

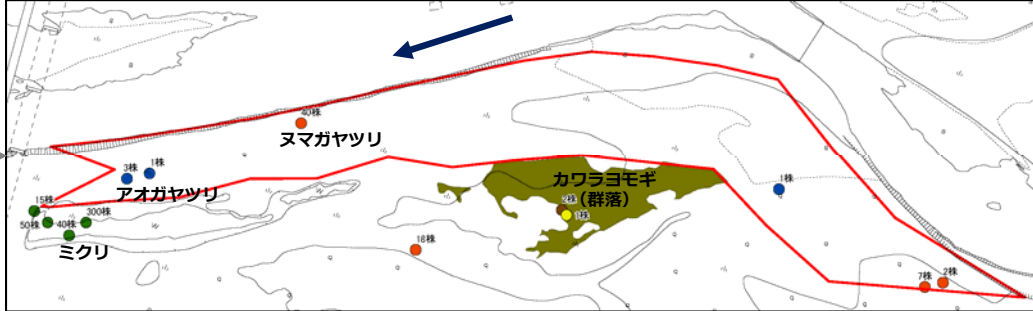
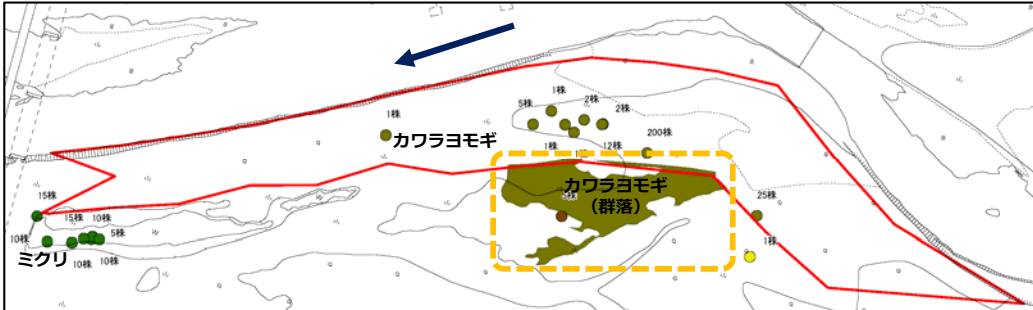
# 3. 千曲市冠着地区 3.5 陸域調査結果：植物指標種【H26施工箇所】

- 保全を図ったカワラヨモギ群落は施工前とほぼ同じ範囲で維持
- たまり周辺ではミクリが生育し、湿地性環境が維持
- H29秋季（出水前）に平面掘削範囲においてカワラヨモギを確認

施工後3年目にカワラヨモギが生育

- H29出水による変化を確認するため、引き続きH30秋季に調査を追加

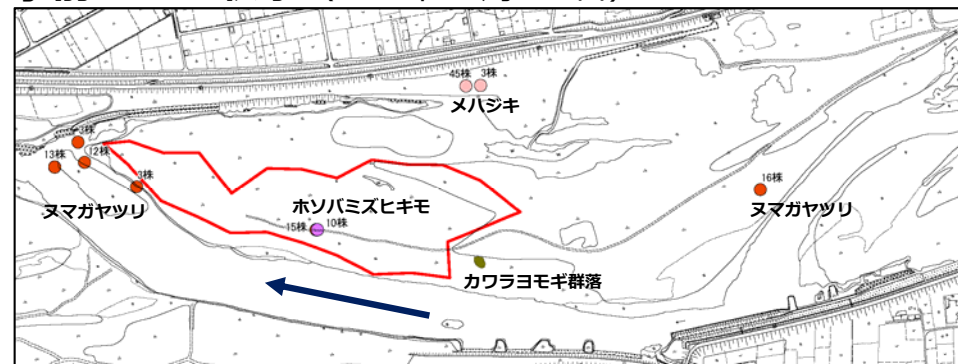
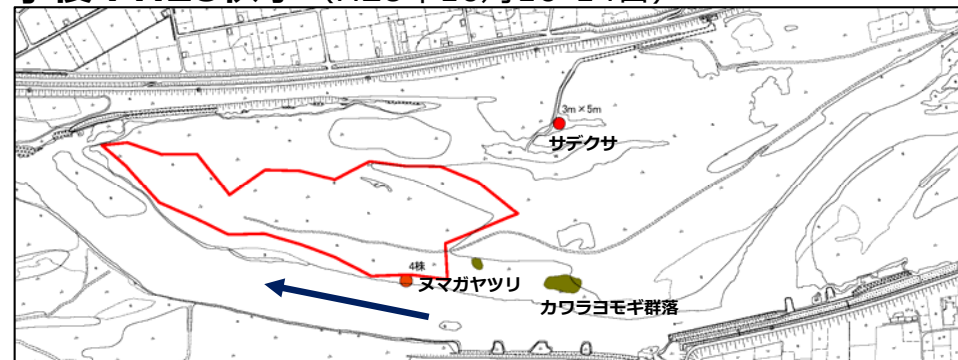
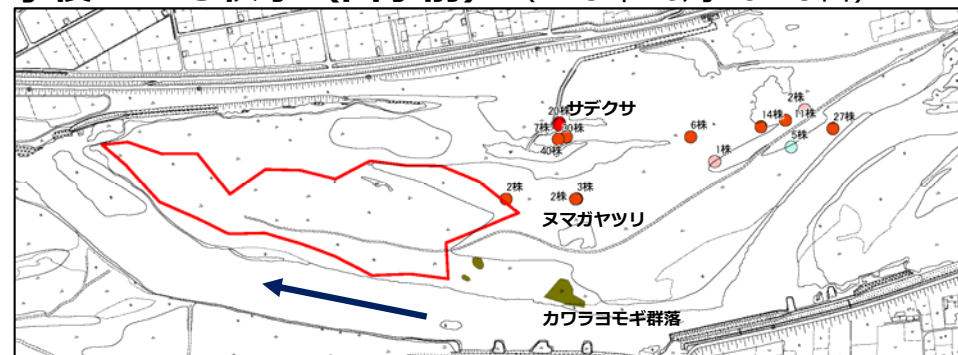
### 3. 千曲市冠着地区 3.5 陸域調査結果：植物指標種【H27施工箇所】

- 平面掘削範囲外では新たにたまり周辺でサデクサ、ヌマガヤツリ等を確認
- 平面掘削範囲内でカワラヨモギの生育は確認されていない
- 引き続きH30秋季に調査を実施

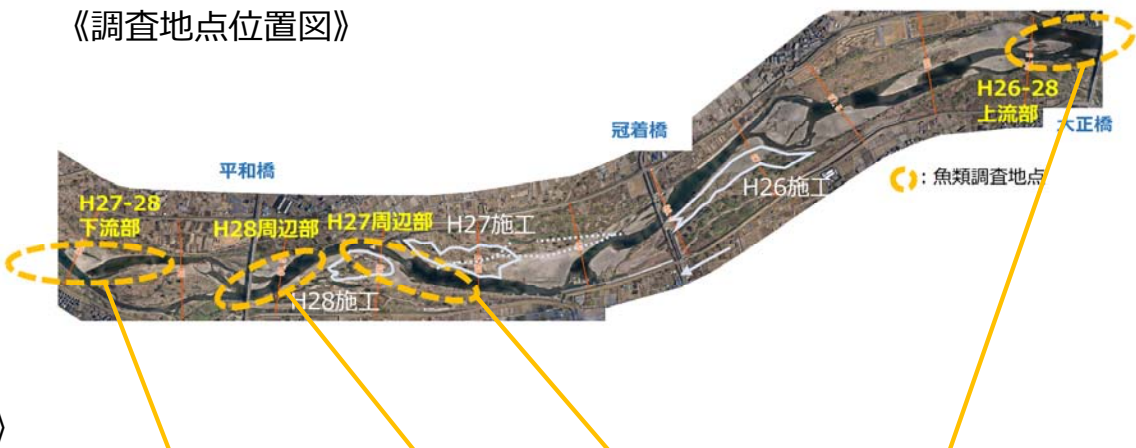
《調査地点位置図》

- H27施工箇所では、施工前後の魚類相は概ね同じ
- 魚類注目種（アカザ・アユ）についても、生息場の明確な拡大はみられない
- 引き続き、H30初夏季に調査を実施し、H29出水による水域環境変化の分析を行う。

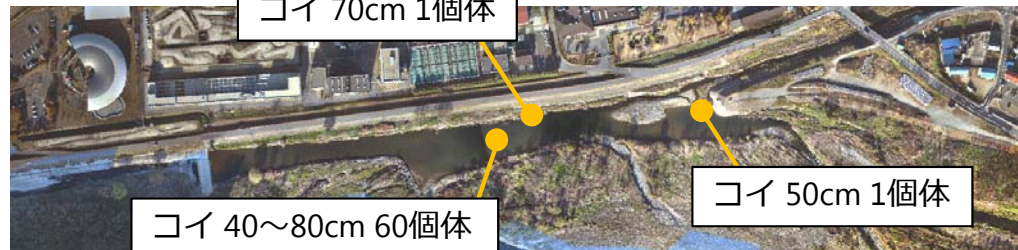
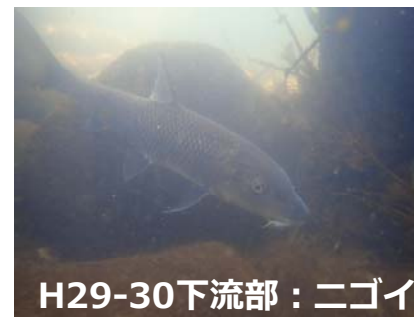
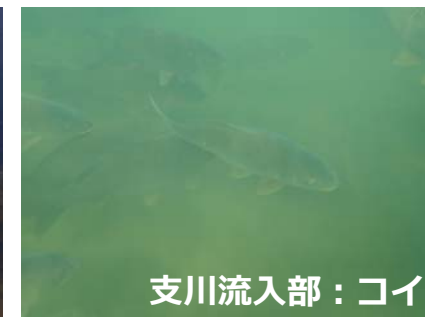
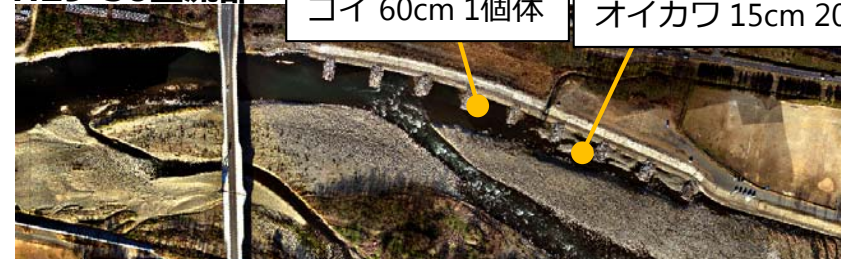
## 4. 上田市古舟橋地区 4.6 水域調査結果：魚類（本川）

- 潜水調査によりコイ、ニゴイ、オイカワ等を確認
  - H29周辺部では表層でオイカワが確認されたのみ
  - H30周辺部では魚類は確認されなかった
- 埋戻しによる魚類への影響は小さいと考えられる

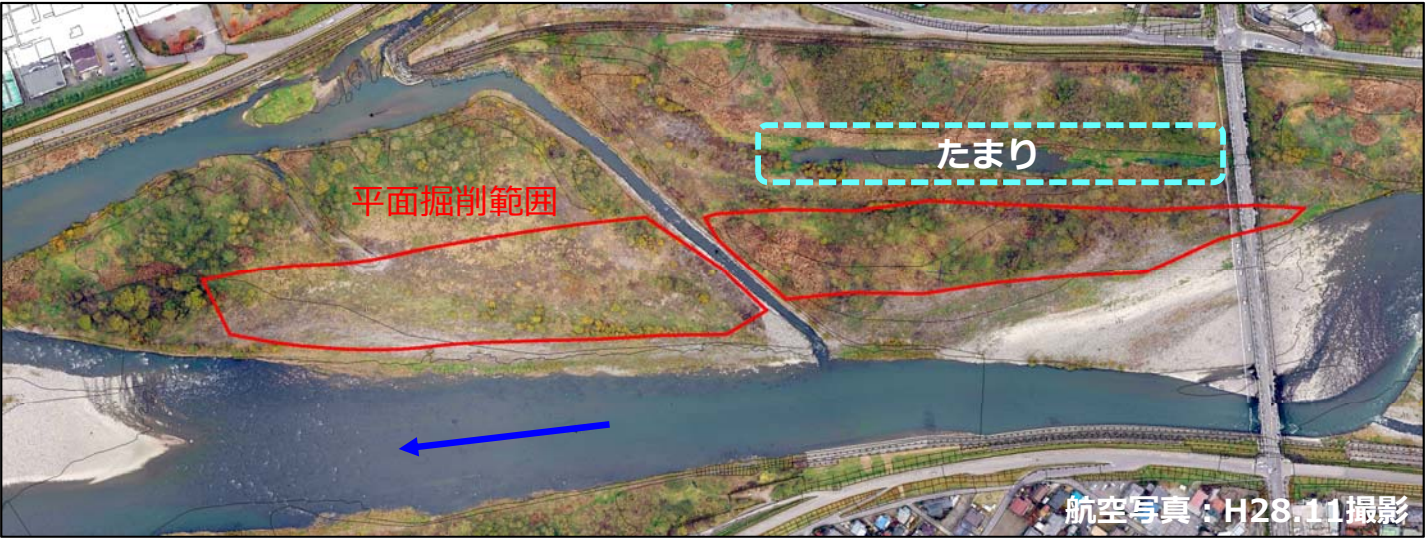
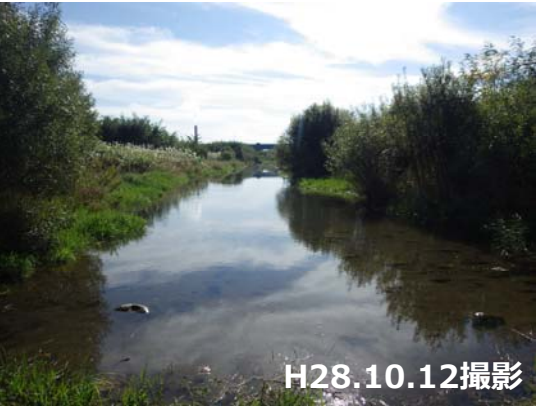
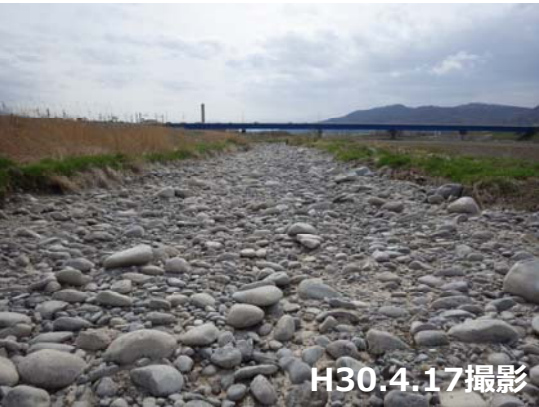
H29施工箇所：たまり

- 事前調査でギンブナ、オイカワなど11種の魚類を確認
- 施工後にたまりの水位が低下したため、初夏季調査は見送り、水位が回復次第、事後調査を実施する

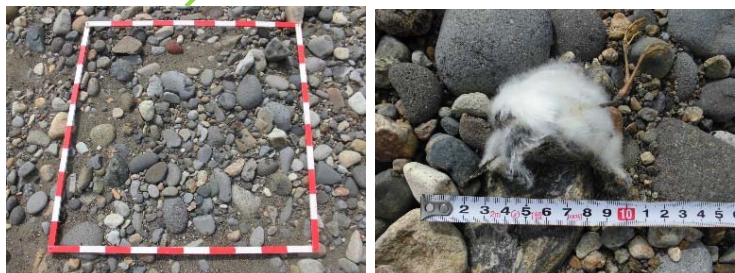
## 5. 坂城町南条地区 5.4 モニタリング調査結果の概要

- H31施工予定箇所ではイソシギの営巣地を確認
- 施工予定箇所の周辺でイカルチドリの営巣地を確認（雛の死骸も確認）
- コチドリの成鳥は大望橋の上流側 1 箇所を確認されたのみであり、営巣地は確認されず

イカルチドリの雛（死骸）
