# 第9回千曲川中流域砂礫河原保全再生検討会

## これまでの検討結果の概要について

令和元年9月10日

国土交通省 北陸地方整備局 千曲川河川事務所

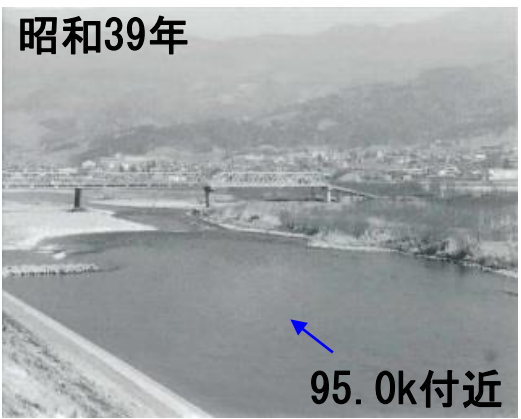
かつての千曲川  
砂礫河原が広がり、砂礫河原特有の生物の生息・生育に適した空間が存在

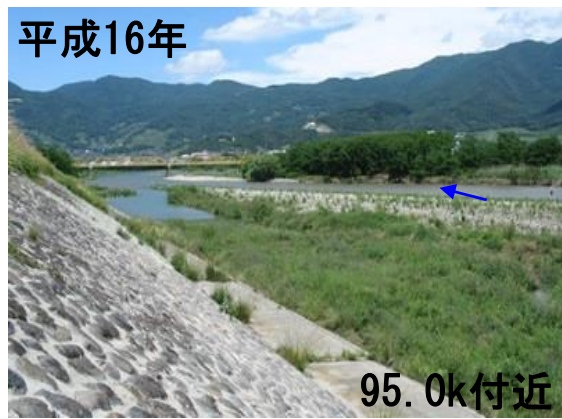
現在の千曲川  
砂利採取等の影響で低水路の河床高が低下し、河原には陸地に生育する植物が繁茂

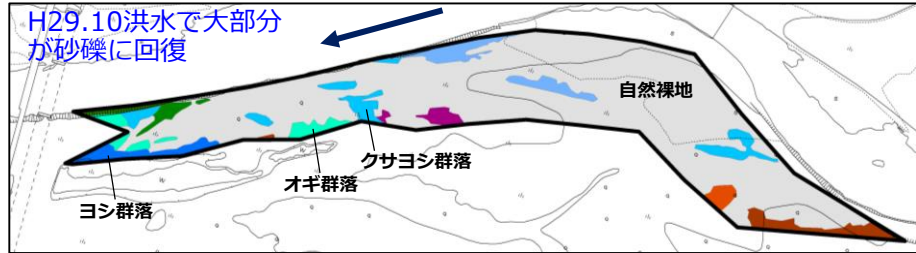
■掘削範囲では、外来種（ハリエンジュ）の拡大が抑制

※上流側のオオイヌタデ群落は、出水に伴う攪乱によって自然裸地に戻る可能性が高いと評価。なお、H26秋季はH25.9出水（1/10規模）後の調査結果であり、出水による影響を受けていると考えられる。

調査方法：素図判読や現地調査により現存植生図を作成し、確認した植生の群落組成を記録

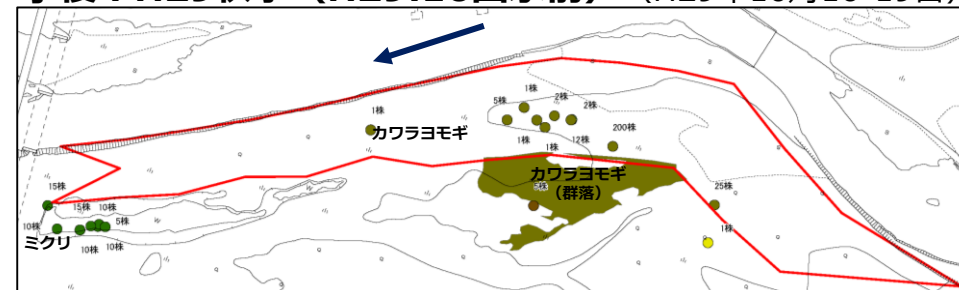
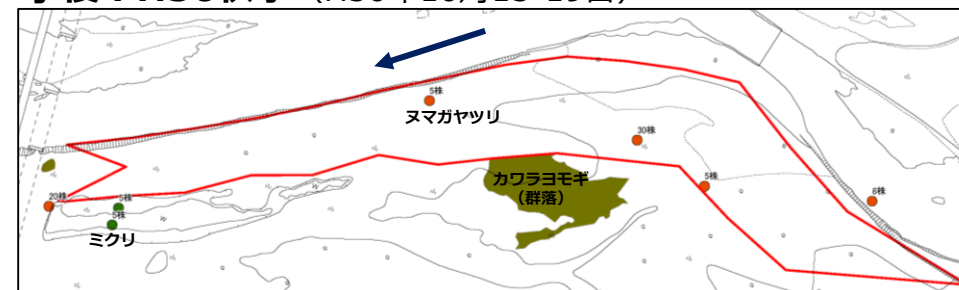
- 保全を図ったカワラヨモギ群落は施工前とほぼ同じ範囲で維持
- H29秋季（出水前）に平面掘削範囲においてカワラヨモギを確認

施工後3年目にカワラヨモギが生育拡大

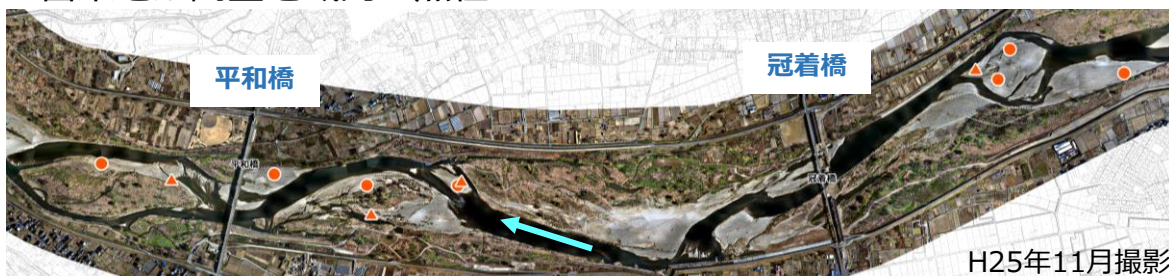
## ① H26春季調査（H26施工前）：H26年4-5月

■ 営巣地が調査地域内に点在

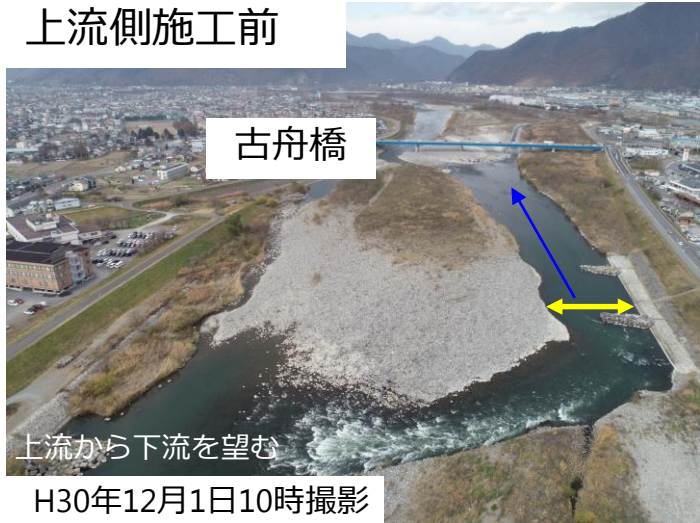
- 深掘れが生じていた箇所（左岸102.2k付近、右岸102.5k付近）に埋戻しを実施し、広範な自然攪乱による砂礫河原の再生を図りつつ、水衝部の緩和を期待する。
- 上流側施工箇所では、施工後に水面幅が広がっていることを確認。

生田観測所水位（時刻水位）  
H30.12月1日 10:00 : -0.52  
H31.3月18日 9:00 : -0.53
