# 千曲川中流域砂礫河原保全再生検討会

## 砂礫河原再生実施箇所を選定と考え方(案)

平成26年9月4日

国土交通省 北陸地方整備局 千曲川河川事務所

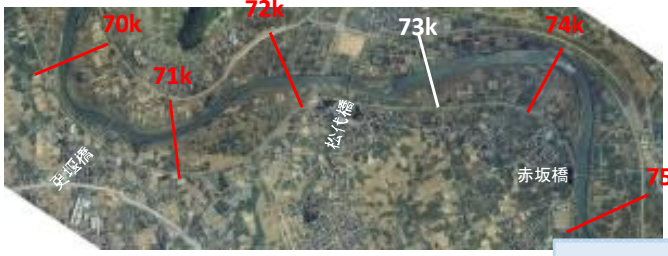
| H元.11 | | | ◆S56→H4<br>・低水路拡幅実施(流路幅: 100~200mに拡大) |

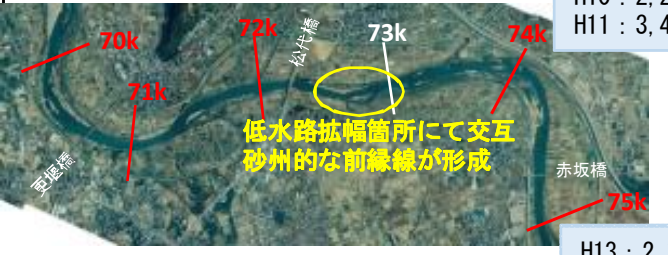
| H11.11 | <p>H10 : 2,230m<sup>3</sup>/s<br/>H11 : 3,470m<sup>3</sup>/s</p> <p>低水路拡幅箇所にて交互砂州的な前縁線が形成</p> | | ◆H11洪水後変化<br>・拡幅箇所水際で堆砂発生<br>・流路幅: 200m程度 |

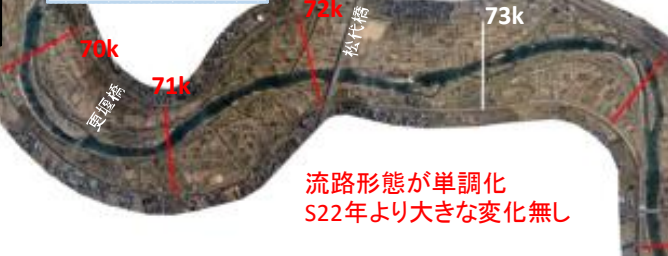
| H25.12 | <p>流路形態が単調化<br/>S22年より大きな変化無し</p> | | ◆H25洪水後変化<br>・H24~H25で大きな変動無し(但し、73kでの中州部では堆砂が進行) |

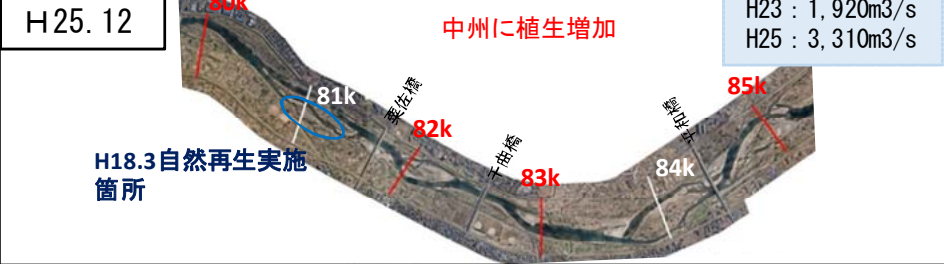
◆H25洪水後変化  
・H24～H25で中州上へ堆砂  
◆現在の河道形状  
・流路幅: 200～250m程度  
・河岸高: 4～5m

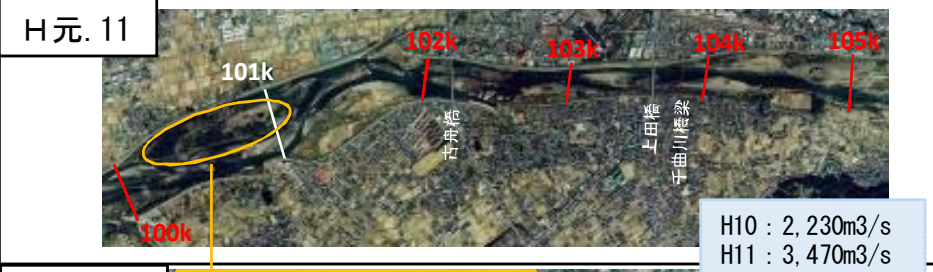
◆砂利採取による変化 (S34→S56)  
・砂州上で2~3m程度低下

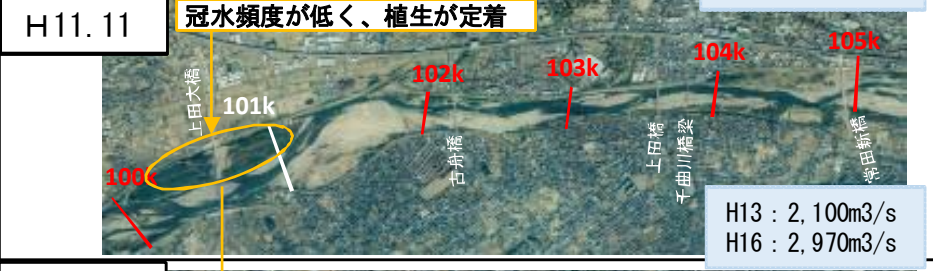
◆H11洪水後変化  
砂州上で堆砂発生し、植生が増加

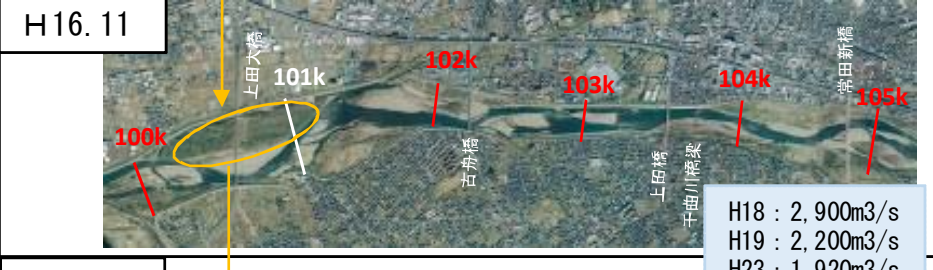
◆H16洪水後変化  
・河床形状に大きな変化なし  
・冠水頻度が低い箇所では植生増加

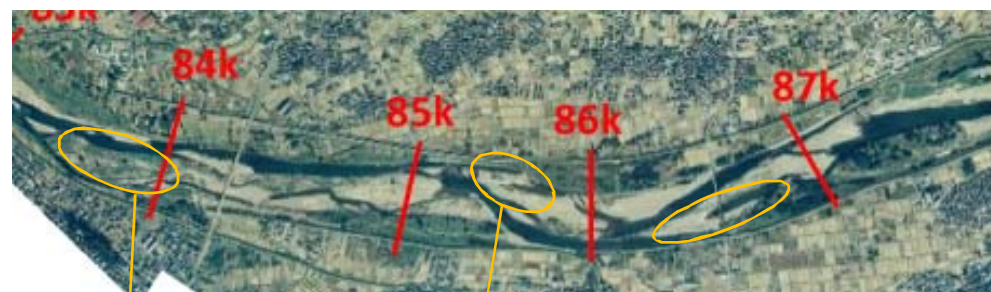
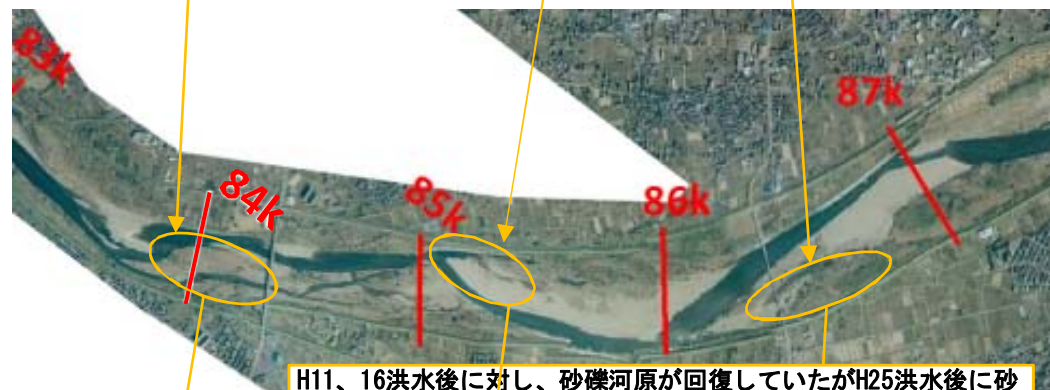
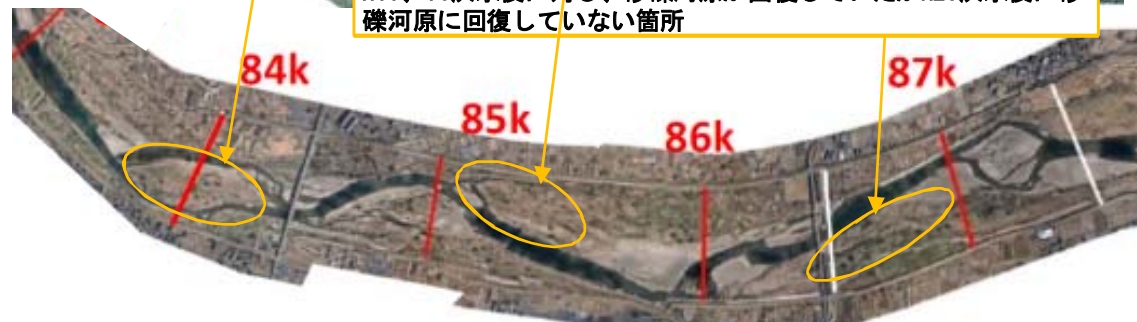
83.5k ~ 87.5k

H11、16洪水後に対し、砂礫河原が回復していたがH25洪水後に砂礫河原に回復していない箇所

●85km付近は良好な砂礫河原を形成していたが、近年洪水によるインパクトを受けても砂礫河原が回復しない箇所が確認されている。
