# 千曲川中流域砂礫河原保全再生検討会

## 掘削形状の設定

平成26年9月4日

国土交通省 北陸地方整備局 千曲川河川事務所

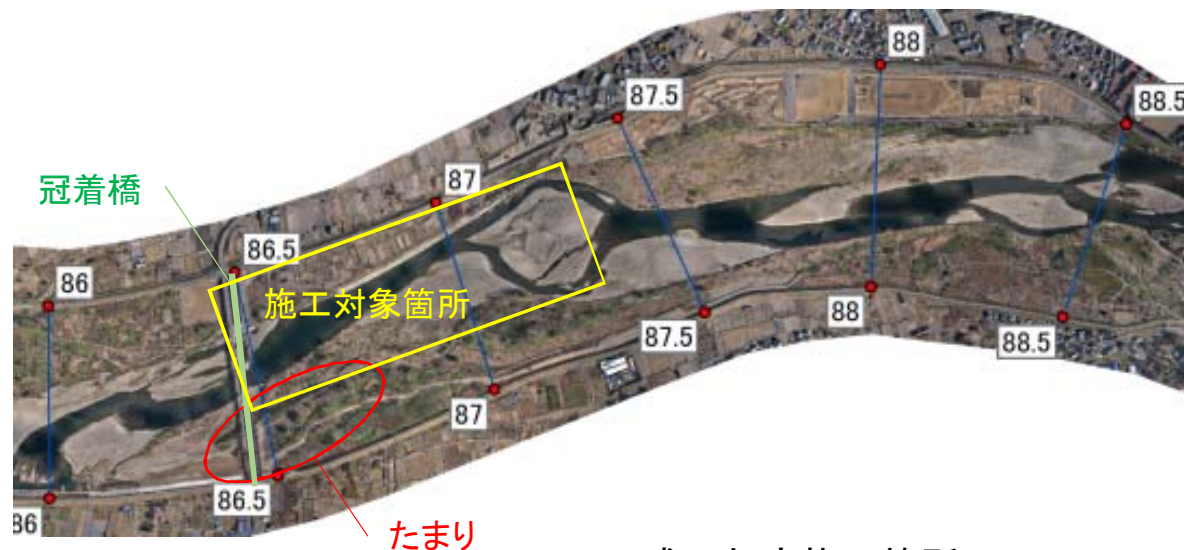
平成26年度施工箇所

掘削形状は、以下の5つの確認ポイントを踏まえて設定

- 確認ポイント1: 良好な砂礫河原を手本とした整備  
砂礫河原が維持されている箇所での砂礫河原の広がっている幅や、水深等を把握
- 確認ポイント2: 中州を生じさせない掘削  
中州が出来ている箇所と出来ていない箇所での砂礫河原の維持状況と低水路幅を把握
- 確認ポイント3: ハリエンジュなどを生じさせない掘削  
ハリエンジュなどが生育している地盤高と洪水の発生頻度の関係から適切な掘削高を把握
- 確認ポイント4: これまでの試験施工箇所での河岸侵食発生を踏まえた掘削  
これまで試験的に施工してきた栗佐や戸倉地区での施工後に生じている河岸侵食要因を分析
- 確認ポイント5: 施工時における環境配慮  
たまりや本川における環境面からの配慮事項を確認

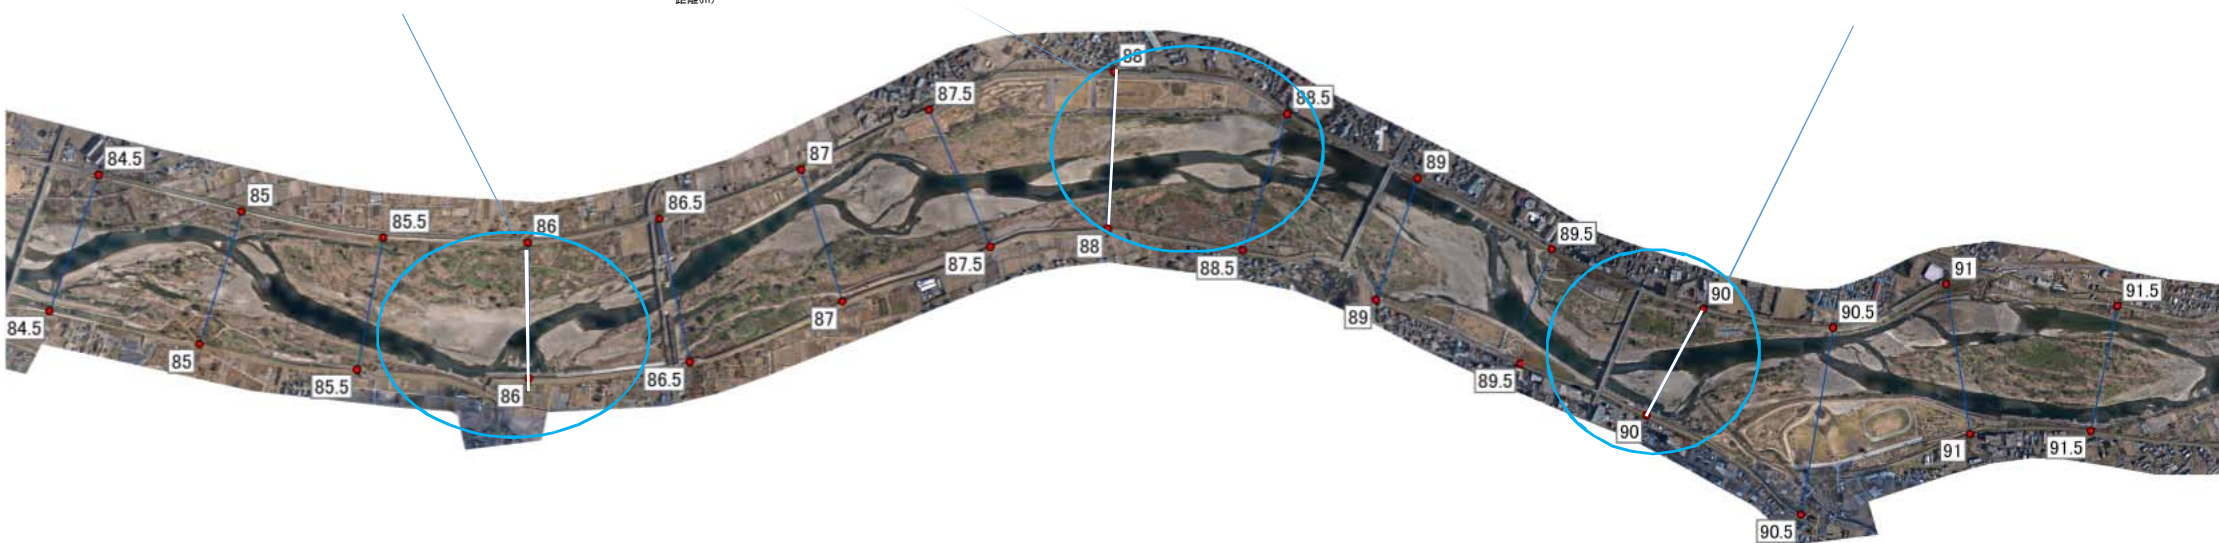
H25洪水後に砂礫河原面積比較的多く残されている箇所として86k付近、88k付近、90k付近の3箇所を選定

### ■ 3箇所の平均年最大流量※時における特性は以下の通り

a.砂礫河原の広がっている低水路幅は220~250m程度

b.水深: 1.0~1.6m

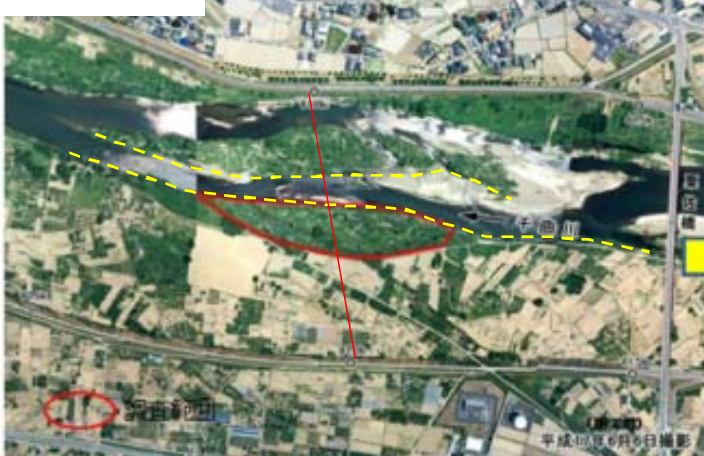
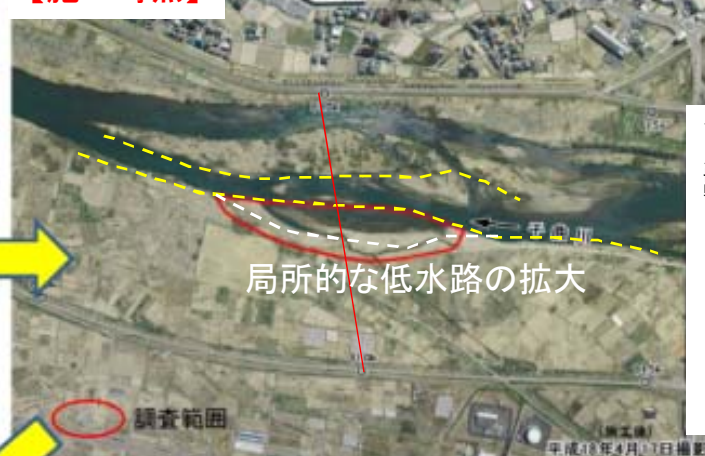
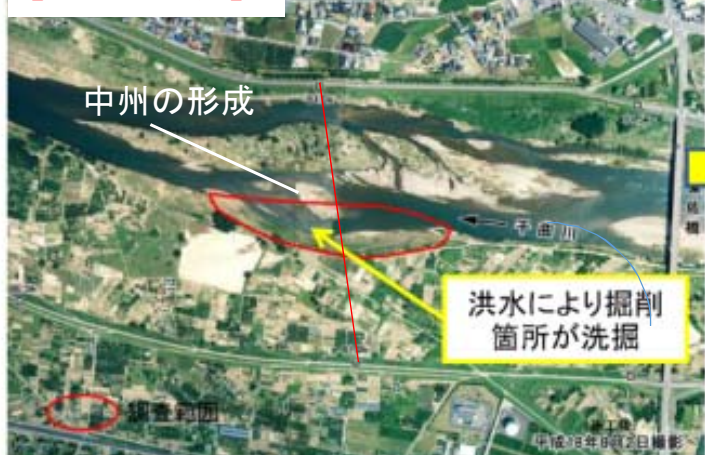
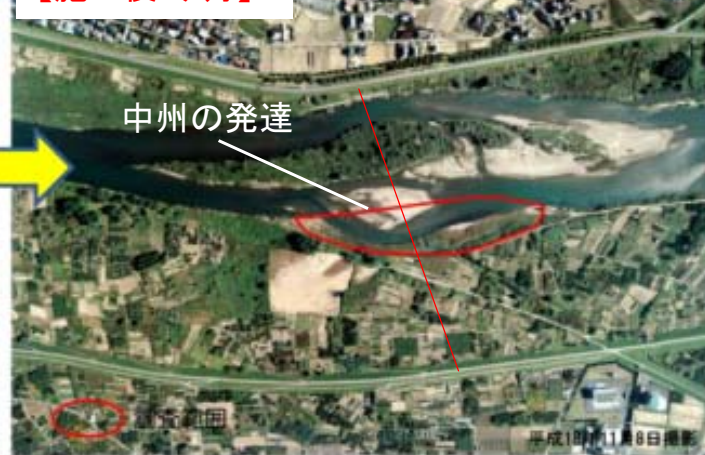
平成17年度施工箇所の経年変化状況

- 施工後の洪水で中州が形成され、それにより施工箇所での河岸侵食が発生
- 中州は施工時に低水路幅が局所的に広くなり、堆積し易くなった為に形成されたと推定
- 中州の形成しにくい様、低水路幅は急に広げすぎずに滑らかに設定する事が必要

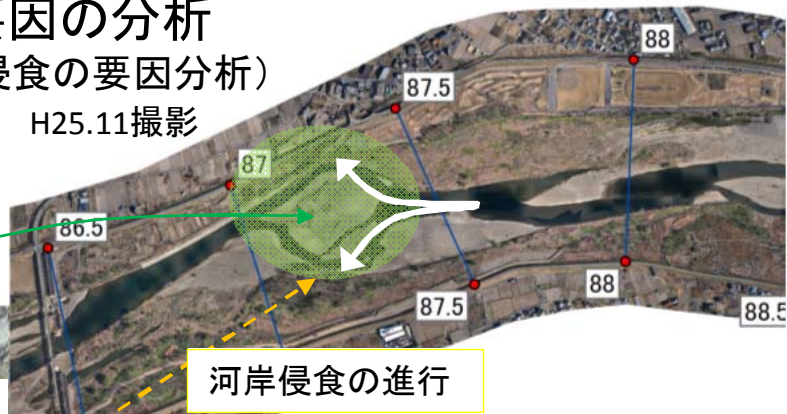
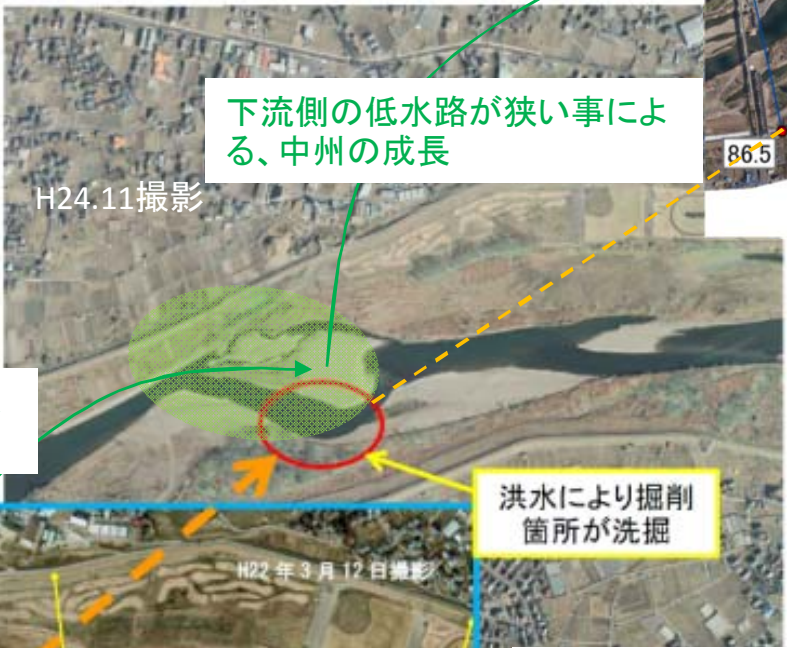
平成22年度施工箇所の経年変化状況

②戸倉地区  
戸倉地区も栗佐地区と同様の傾向

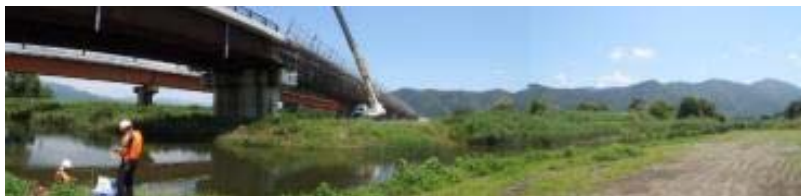
<たまり>

- 多くの水生生物を確認
- 幼魚も多く確認され、魚類の産卵や稚魚の生育の場と考えられる。
- 緩やかな流れや止水環境を好む水生生物等の生息の場であると考えられ、千曲川中流域ではこのようなワンド・たまりが減少傾向にあることも考慮すると、砂礫河原再生時には本たまりを保全することが望ましい

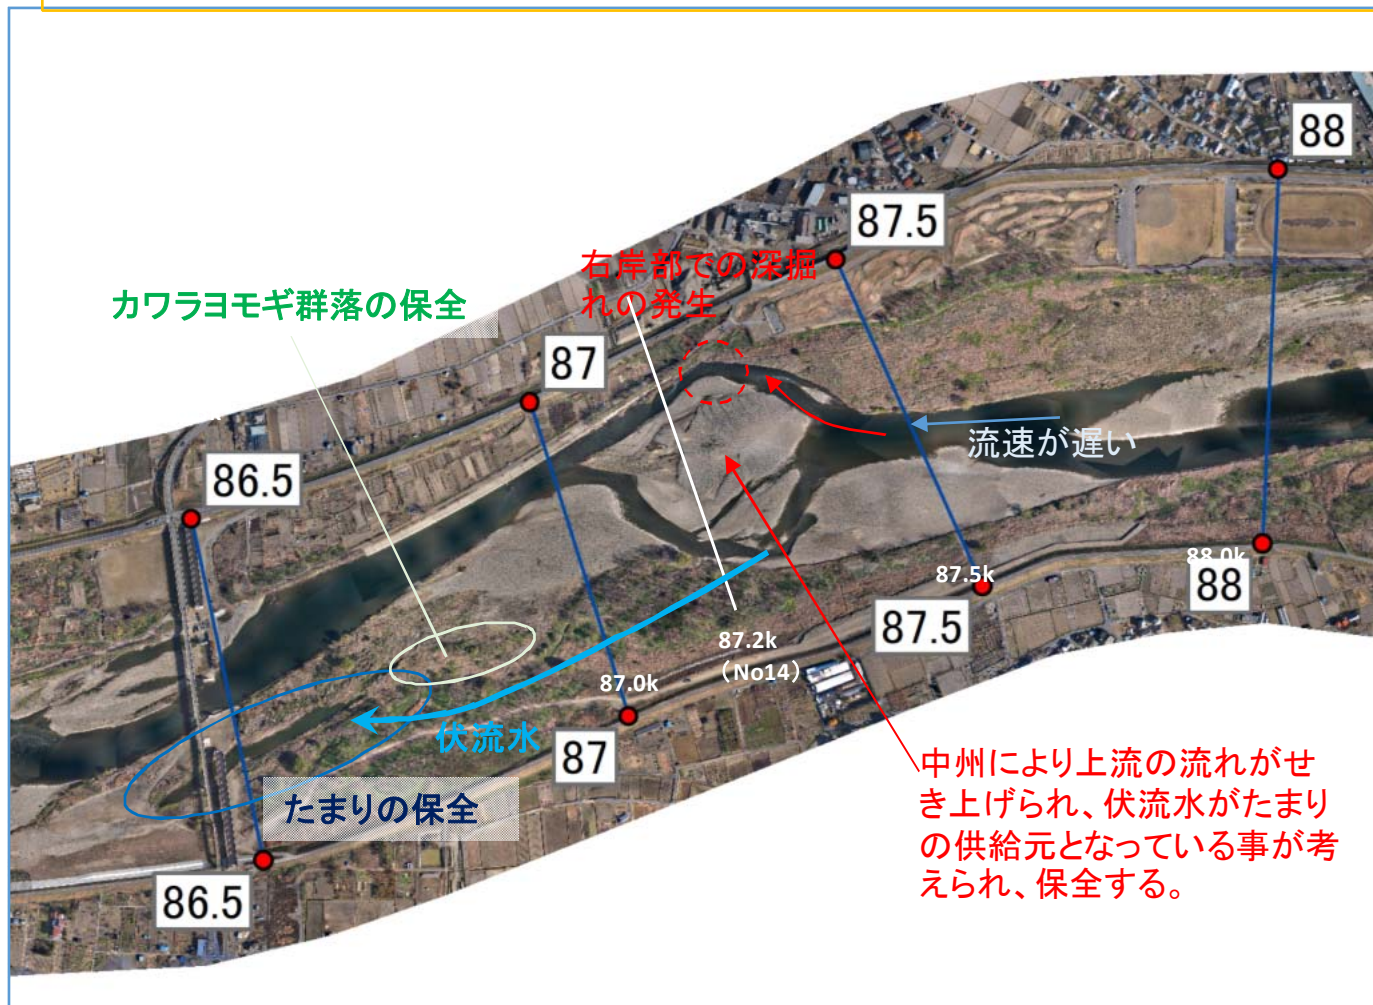
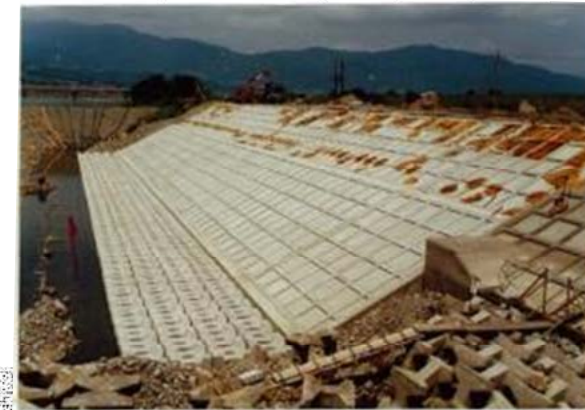
## ◆設定におけるその他の留意事項

- ・87.2k付近の中洲により瀬が形成されており、また、たまりへの伏流水の供給元と考えられる事から改変しない
- ・たまりの直上流部にみられるカワラヨモギ群落は保全(掘削しない)
- ・右岸低水路護岸部が洗掘されている事から護岸保全及び砂礫河原の冠水頻度低下防止のため対策が必要
- ・埋め戻し後の洗掘対策も必要

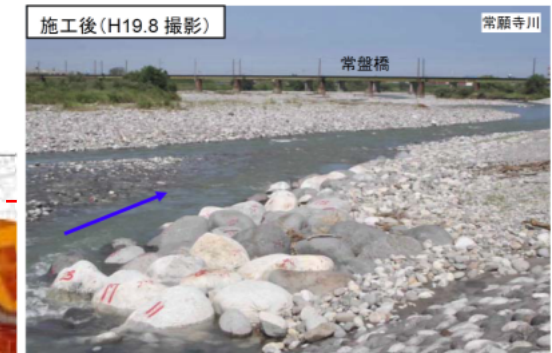
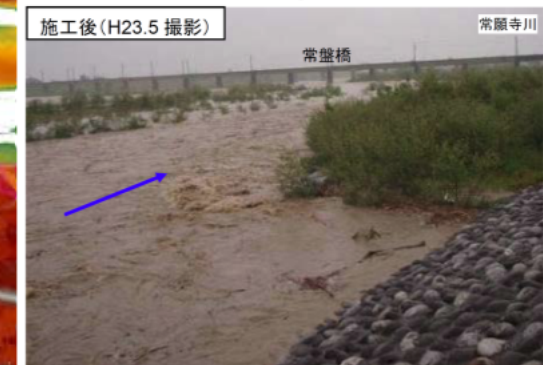
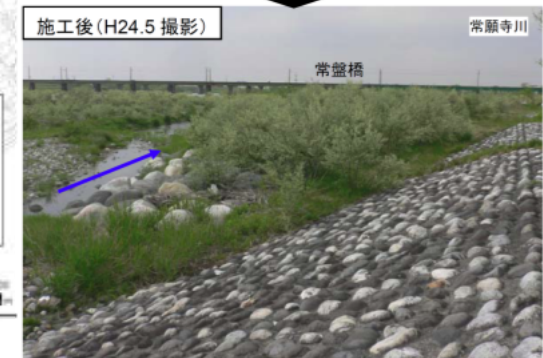
#### ◆巨石工による河岸洗掘防止例 (常願寺川右岸6.8~7.1k)

施工後の様子

洪水の主流を河岸際から離している

施工後5年経過し、植生の繁茂が確認された
