全国に先駆けた治水地形分類図の更新と 千曲川での先進的利活用事例

千曲川河川事務所 副所長 石川 俊之
調査課長 関 敏文
○専門員 小飯塚哲郎

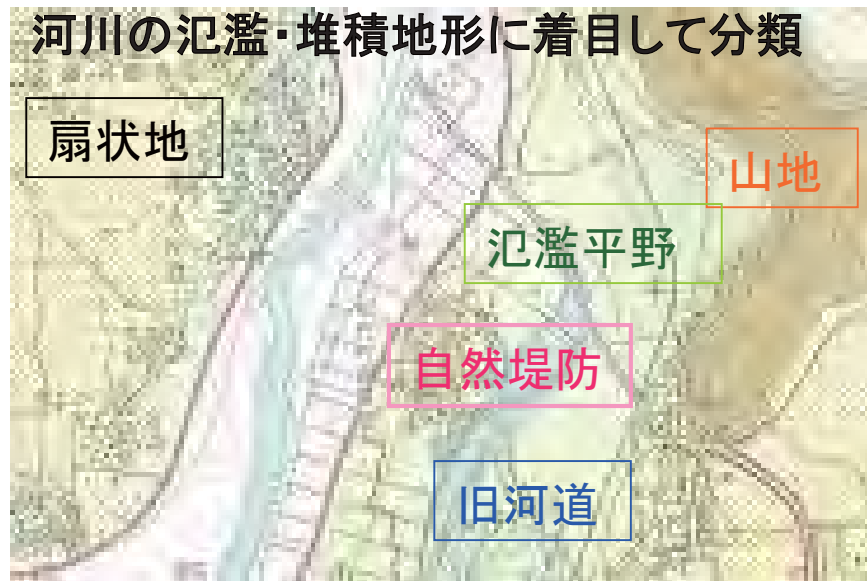
千曲川(信濃松代)の治水地形分類図

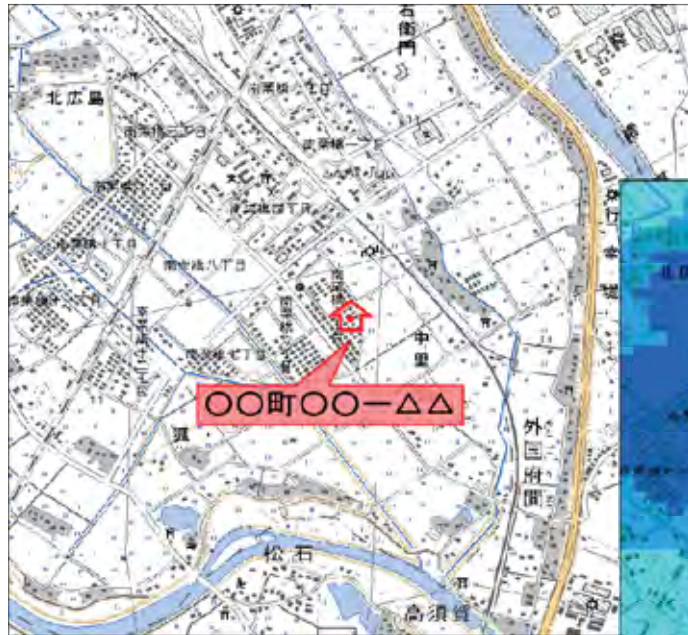
最新地形図

更新図はGIS化し、各種データを階層化 → 多用途に使用可

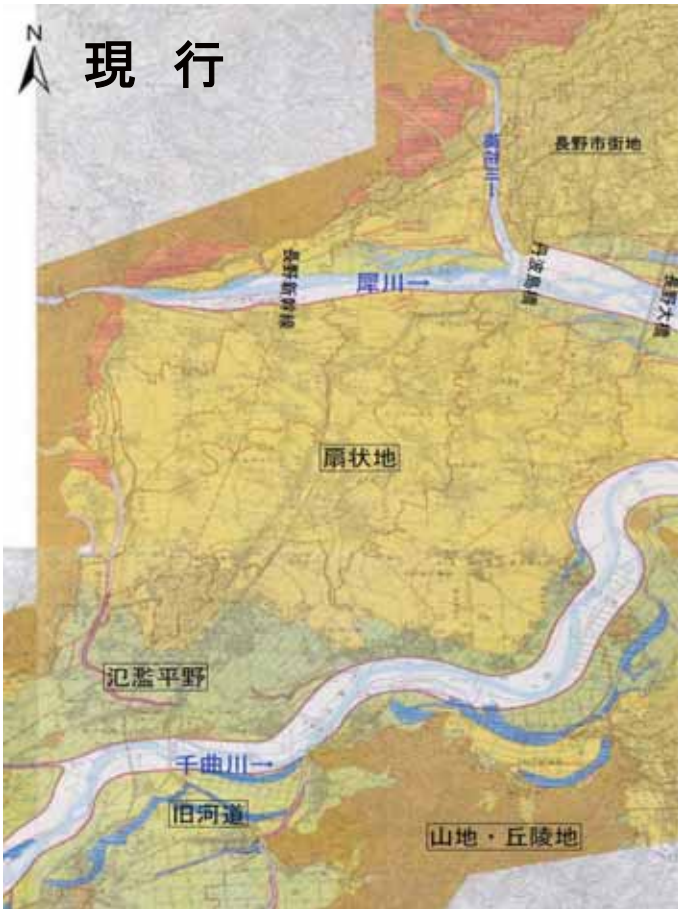
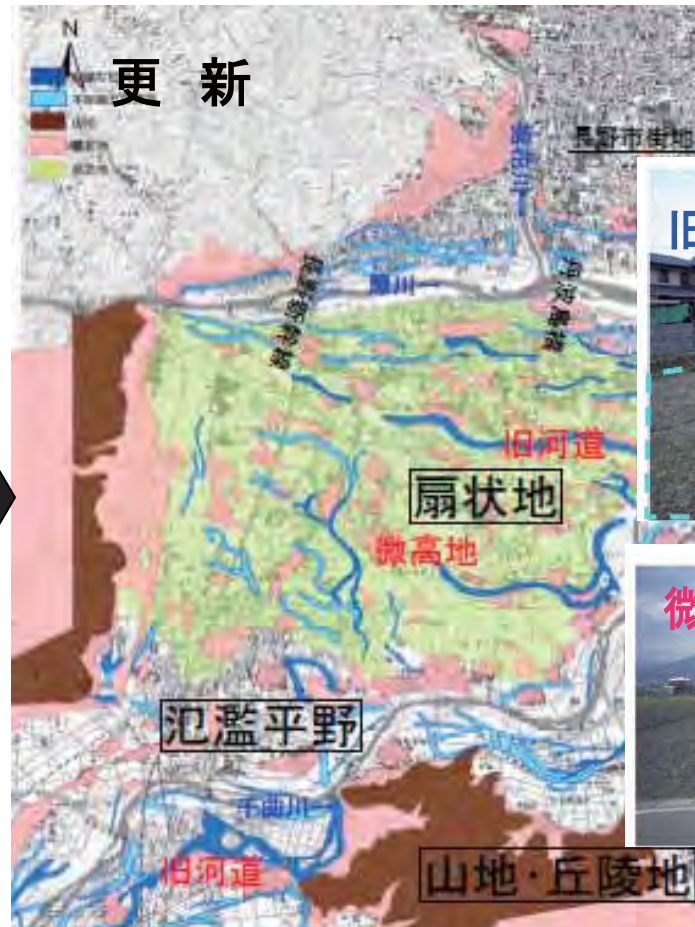
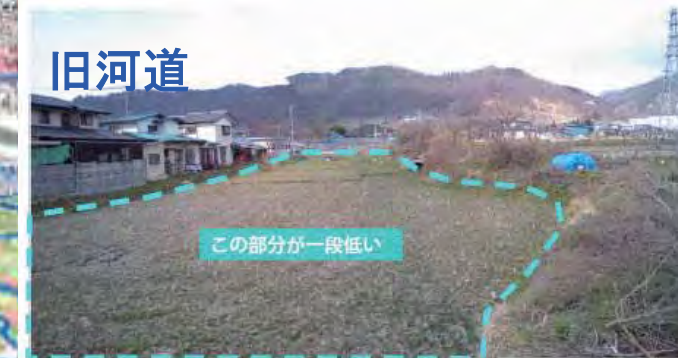
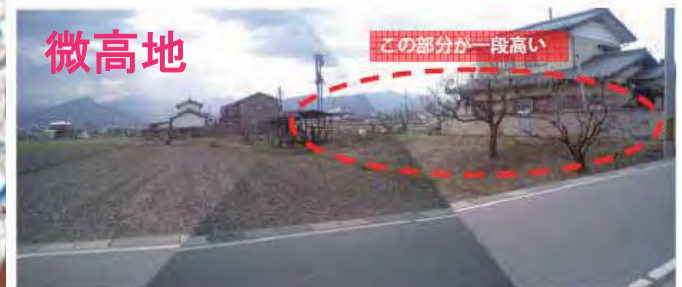
□下図のとおり微高地、旧河道等の判読が大幅に向上

※更新図の青色は旧河道、ピンクは微高地を示す

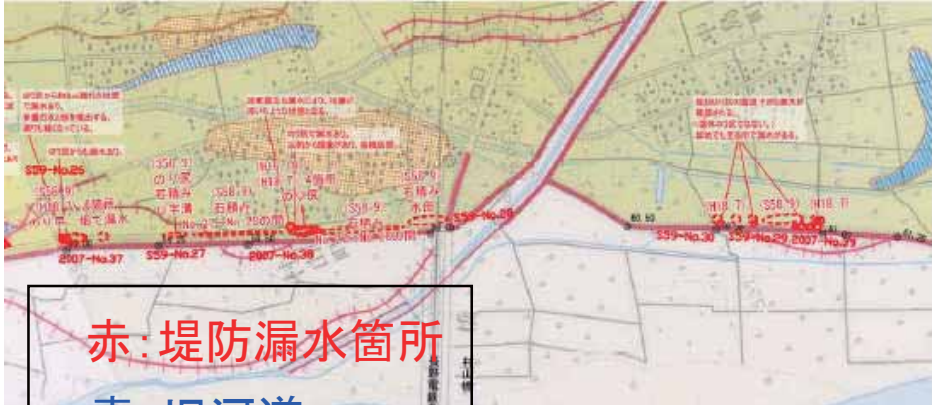
現行図: 旧河道の関係がわからない

赤: 堤防漏水箇所
青: 旧河道

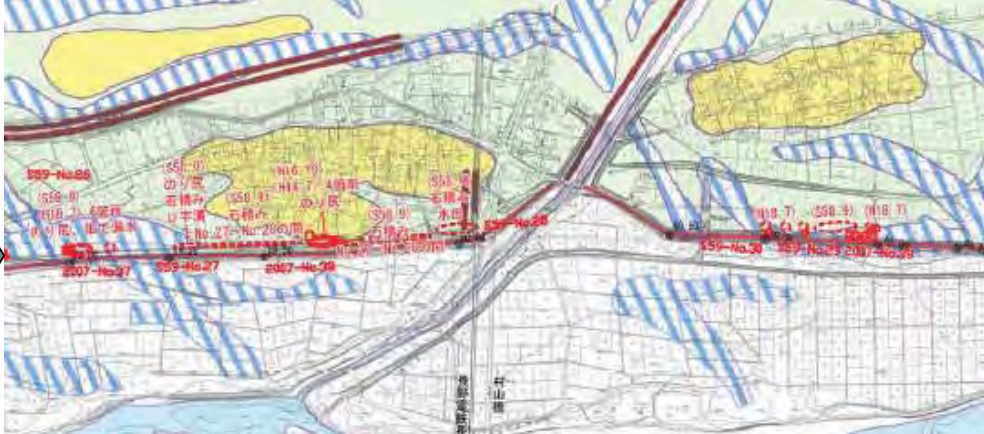
更新図: 旧河道の関係が明瞭

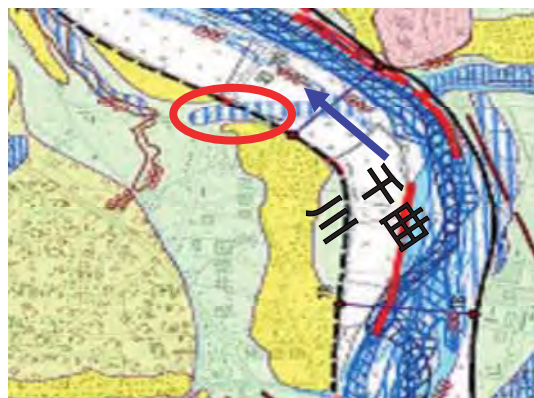
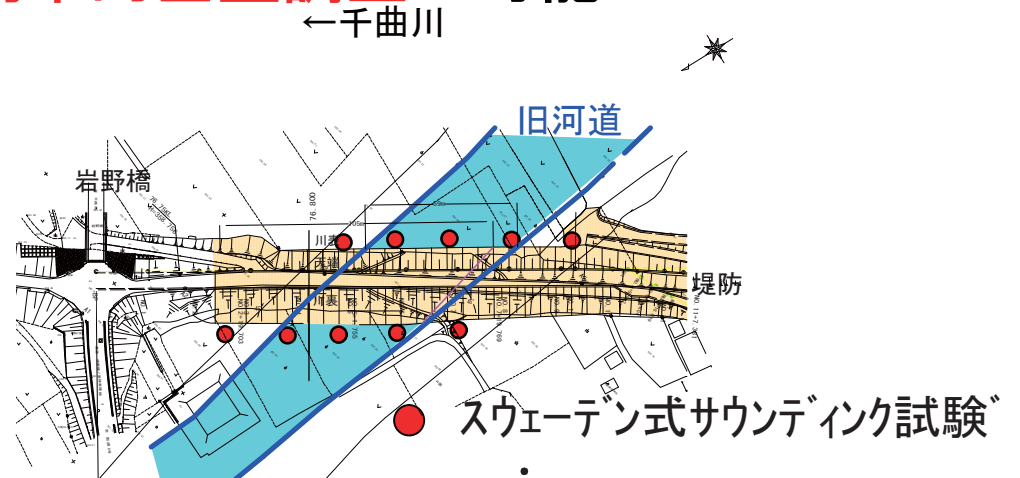
拡大図

③更新図より弱点部となる基盤把握、効率的基盤調査が可能

「堤体」+「基盤」情報を堤防設計に反映することが可能

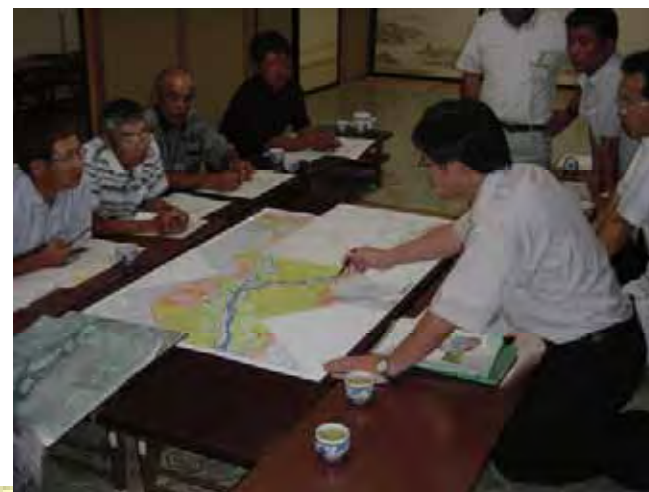
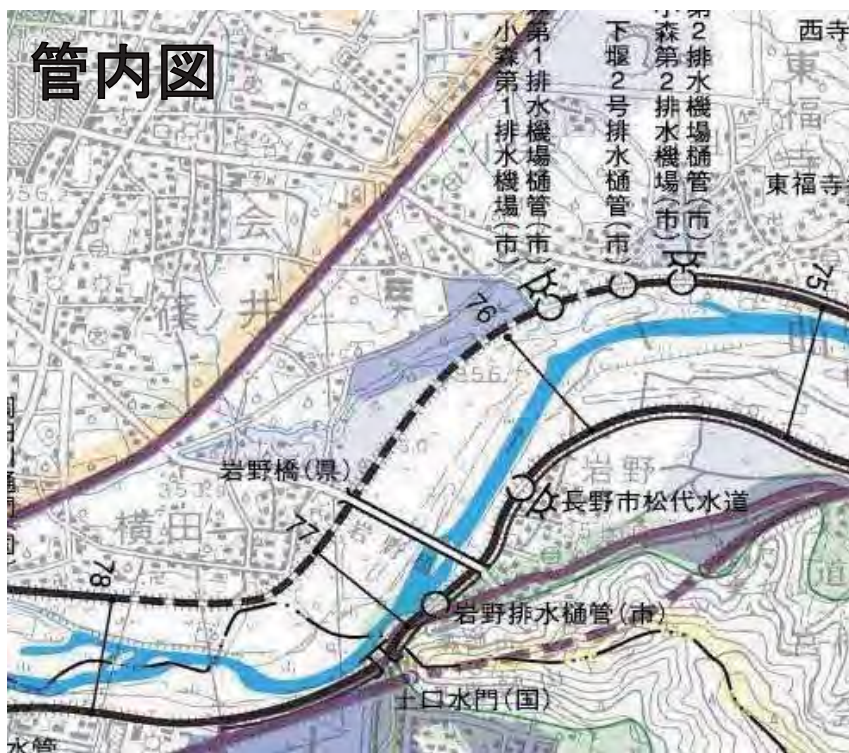
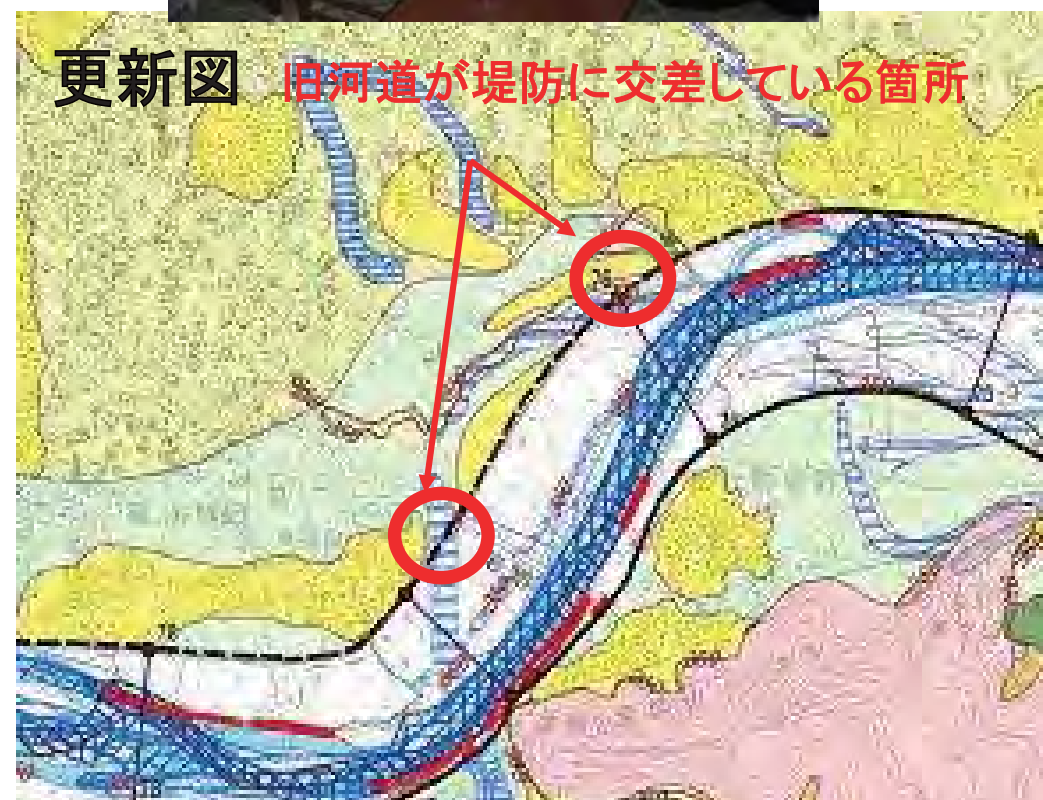
更新図を用い、事業説明
例) 浸透対策重点区間を説明

管内図: 説明できない

更新図: 旧河道が堤防に交差している箇所

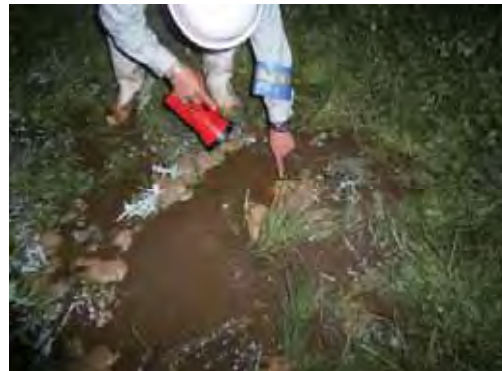
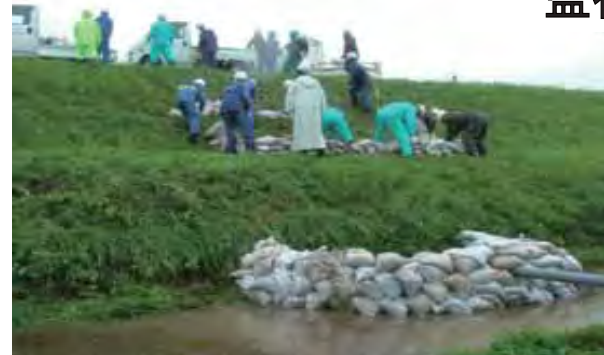
監視カメラと連携状況

監視カメラ・巡視活動と連携

異常箇所の早期発見→被害拡大防止

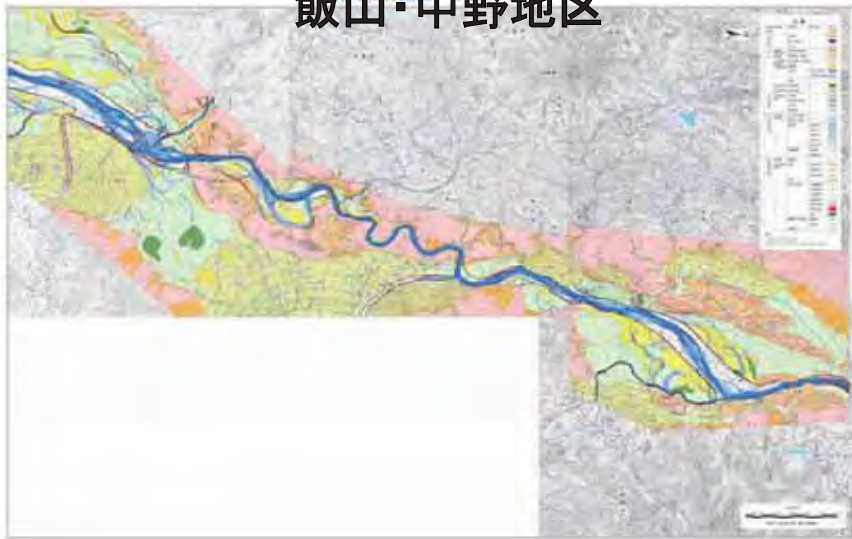
飯山・中野地区

完成した4枚の更新図

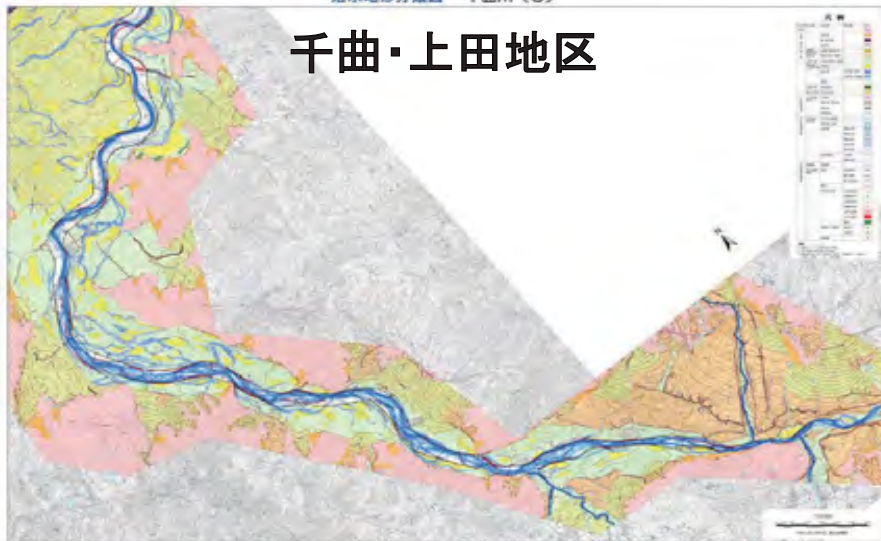
治水地形分類図 千曲川(3)

千曲・上田地区

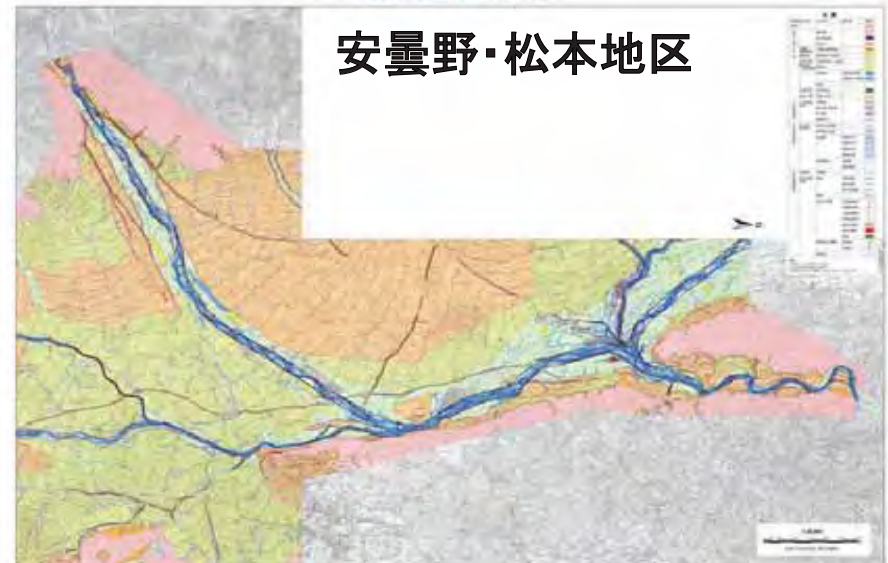
治水地形分類図 犀川

安曇野・松本地区
