# 替佐築堤の概要

平成22年2月  
千曲川河川事務所

# 替佐築堤事業の概要

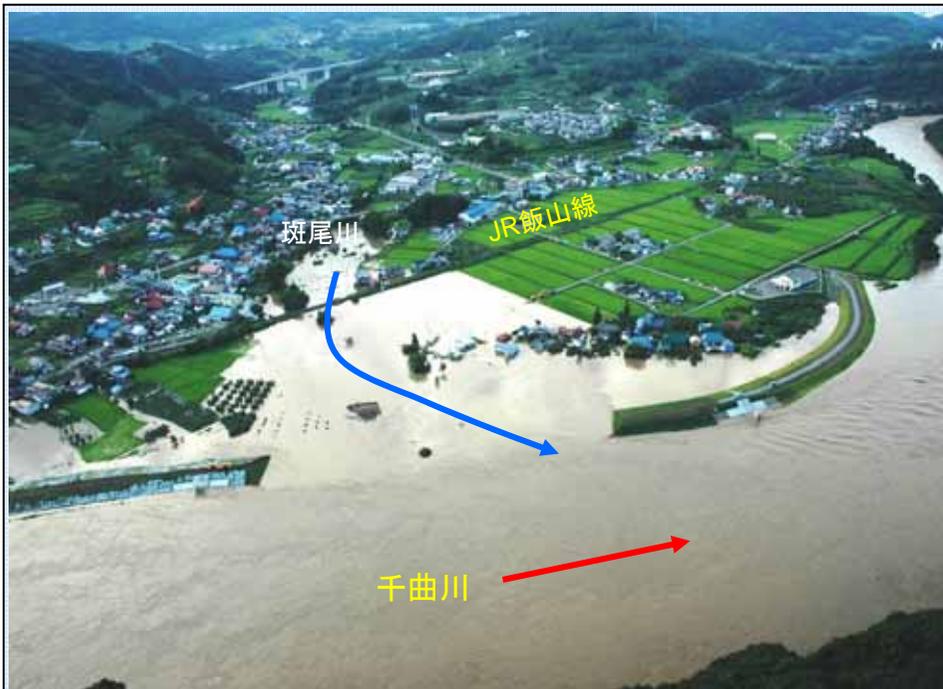
堤防整備中の替佐地区 浸水状況 (H18年7月19日17時頃)

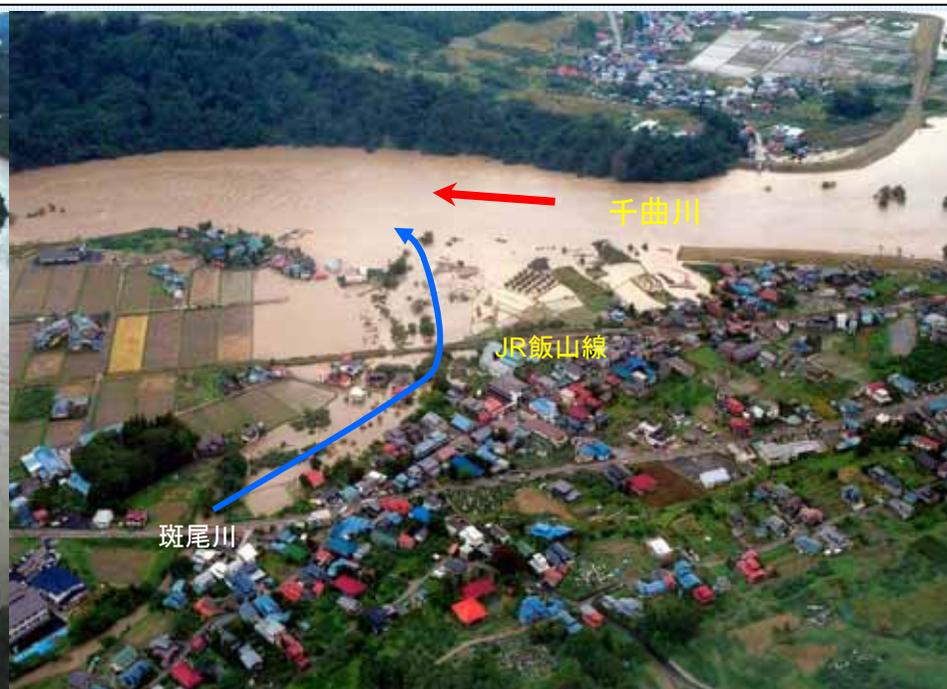
H16台風23号時の替佐地区 浸水状況

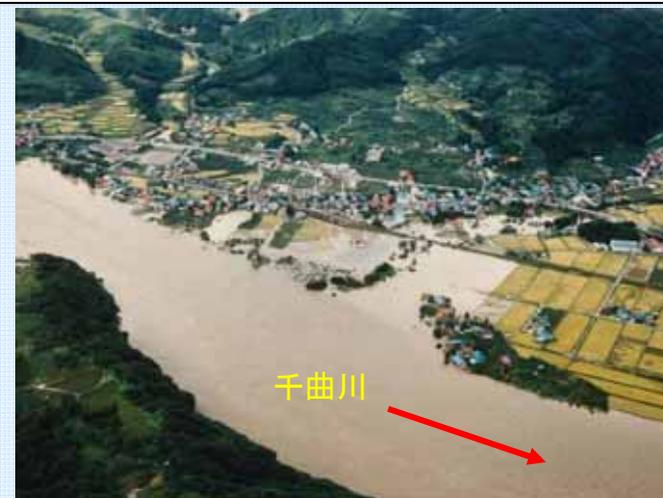
昭和58年 浸水状況

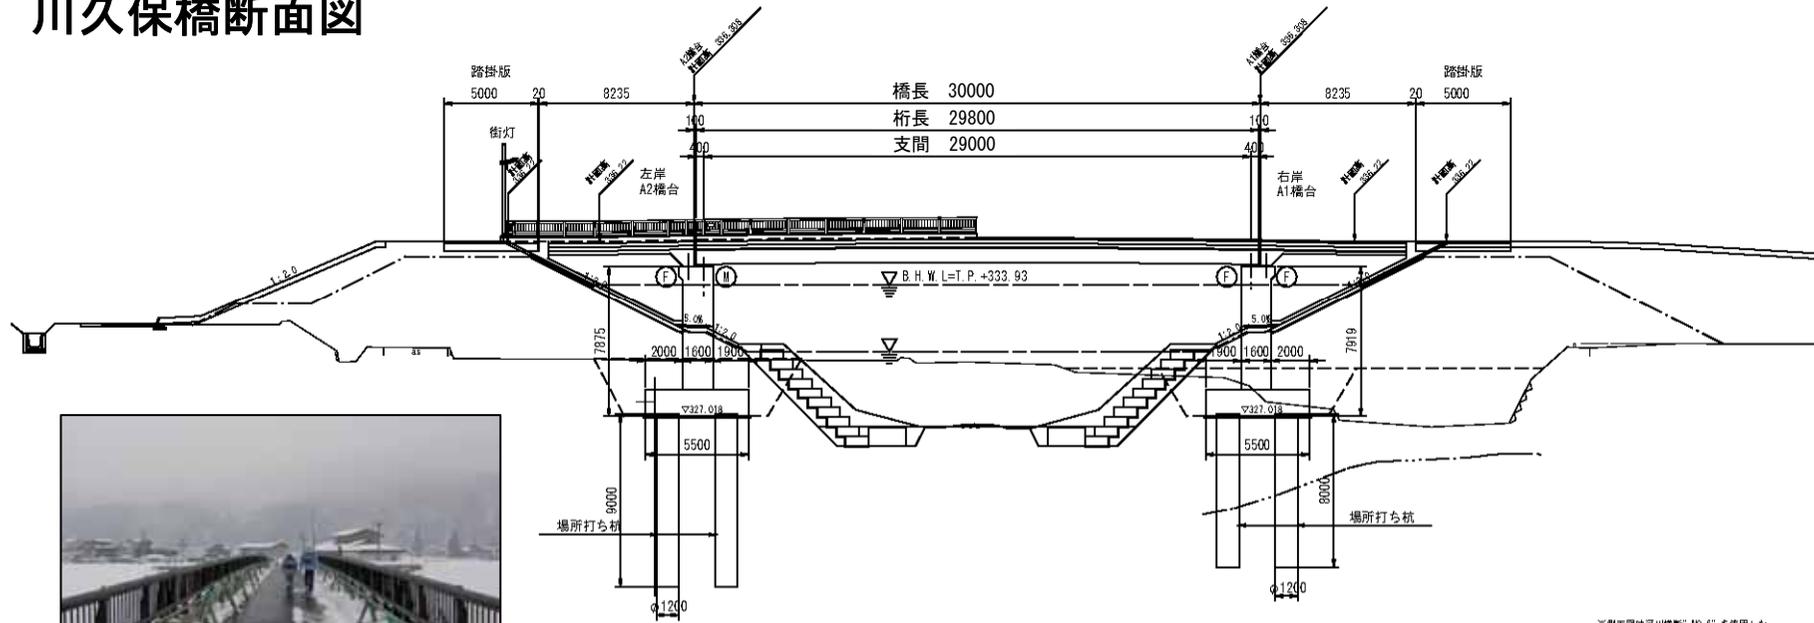
## 川久保橋断面図

※断面図は河川横断 No. 6"を参照した。

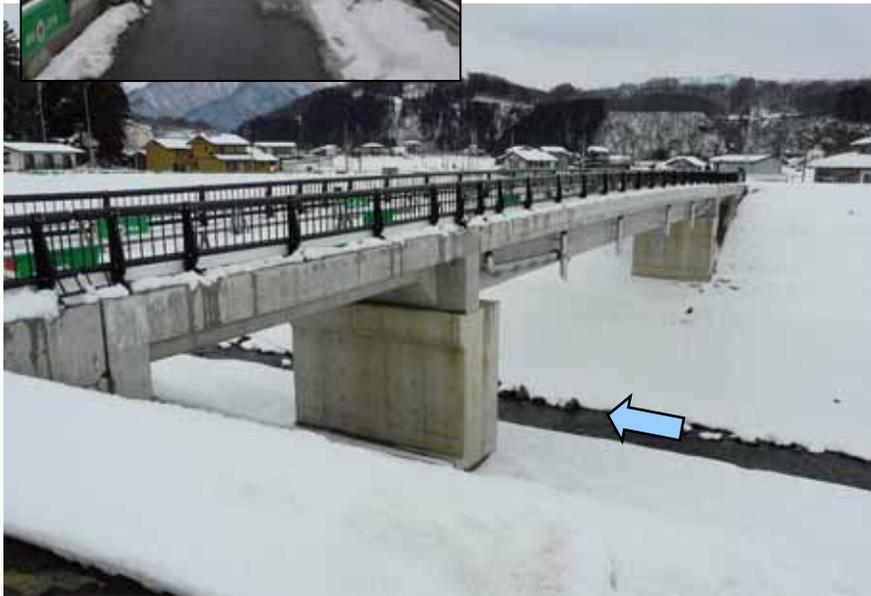
川久保橋上流より望む(平成22年2月)

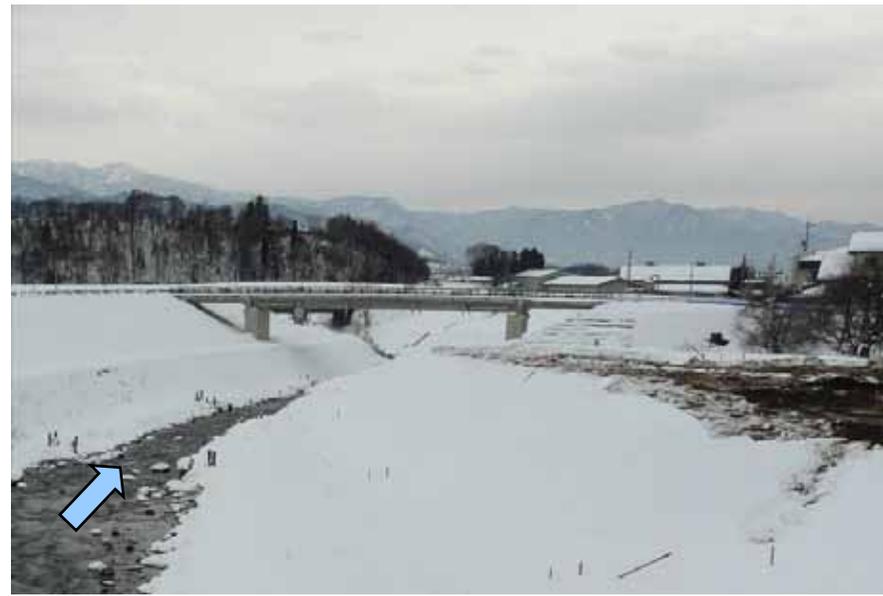
斑尾橋より望む(平成22年2月)
