# 国土交通省 千曲川河川事務所

記者発表資料  
令和5年5月12日

## 立ヶ花狭窄部～村山橋間における河川堤防の覆土崩落 ～現在、原因調査中。堤防機能に支障なし。～

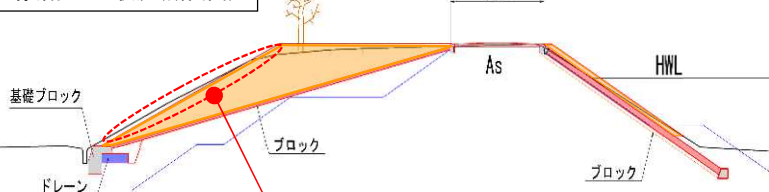
赤沼区での状況(断面図)

覆土（堤防表面の被覆土）の崩落であるため、堤防に必要な断面の欠損や護岸損傷などは発生しておらず、堤防機能に支障はありません。

今後の降雨による拡大を防止するため、ブルーシートによる養生を全地区で実施しました。なお、今回発生した地区は昨年9月から3月までに完成した堤防であることから、芝の根付きも途上の状況でした。

○川裏の覆土(堤防表面の被覆土)が一部崩落  
 ○堤防機能に支障はありません

今後の降雨による拡大を防止するため、ブルーシートによる養生を実施
