国土交通省 千曲川河川事務所

記者発表資料
令和5年10月19日

立ヶ花狭窄部～村山橋間における桜づつみ等の覆土崩落 ～左岸側の復旧が完了しました～

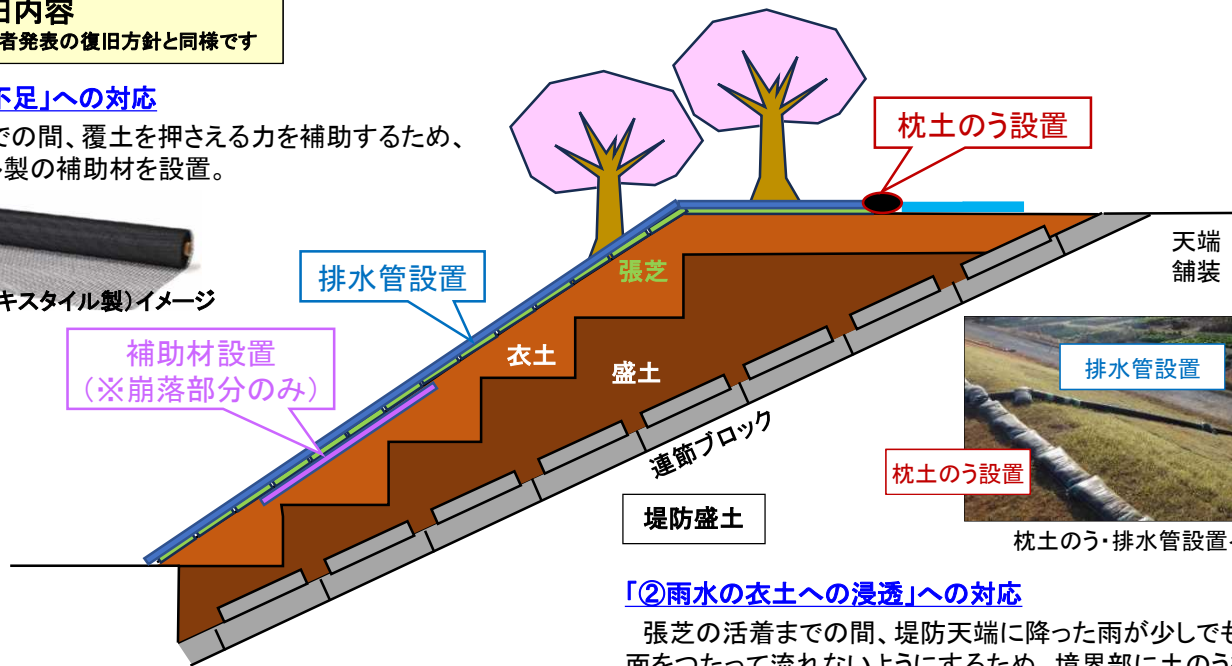
補助材設置
(※崩落部分のみ)

「①張芝の活着不足」への対応

張芝の活着までの間、覆土を押さえる力を補助するため、ジオテキスタイル製の補助材を設置。

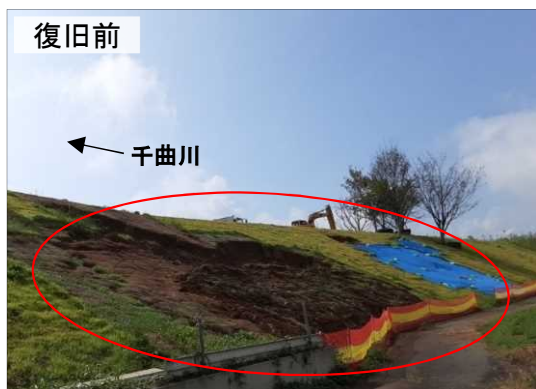
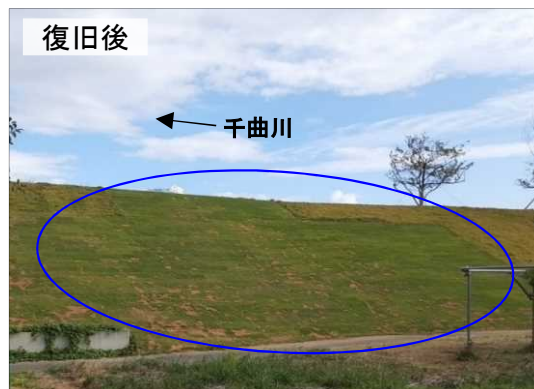
<赤沼区>

崩落箇所の復旧(左岸側)
