# 国土交通省 千曲川河川事務所

記者発表資料  
令和6年2月29日

## 立ヶ花狭窄部～村山橋間における桜づつみの覆土崩落 ～現在、原因調査中。堤防機能に支障なし。～

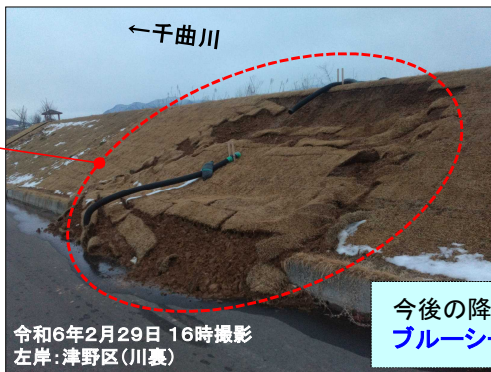
津野区での状況(断面図)

○川裏の覆土  
(桜づつみの覆土)  
が一部崩落

○堤防機能に支障は  
ありません

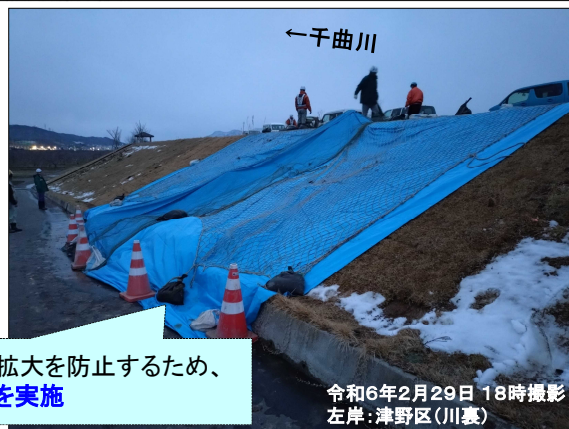
今後の降雪・降雨による拡大を防止するため、  
**ブルーシートによる養生を実施**

今後の降雪・降雨による拡大を防止するため、ブルーシートによる養生を実施しました。  
桜づつみの覆土崩落であるため、堤防に必要な断面の欠損や護岸損傷などは発生しておらず、堤防機能に支障はありません。
