記者発表資料  
令和6年3月1日

【第2報】

## 立ヶ花狭窄部～村山橋間における桜づつみの覆土崩落

～その他箇所異常なし。地質調査、土砂撤去完了。今後専門家による現地調査を予定～

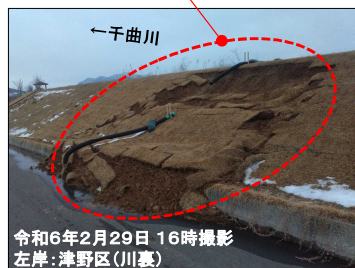
令和6年2月29日 16時撮影  
左岸: 津野区(川裏)

なお、桜づつみの覆土崩落であるため、堤防に必要な断面の欠損や護岸損傷などは発生しておらず、堤防機能に支障はありません。

○川裏の覆土(桜づつみの覆土)が一部崩落  
○堤防機能に支障はありません

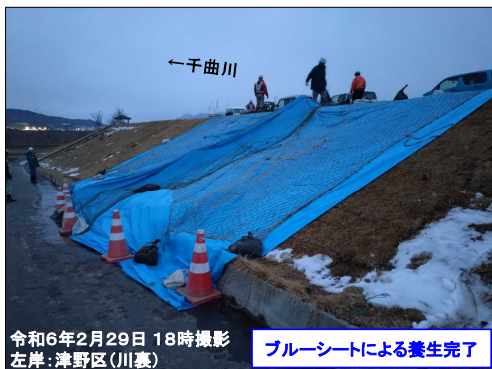
令和6年2月29日 18時撮影  
左岸: 津野区(川裏)

ブルーシートによる養生完了

覆土崩落箇所については、地質調査完了後、崩落した土砂の撤去を行いました。また、今後の降雪・降雨による拡大を防止するため、再度ブルーシートによる養生を実施します。

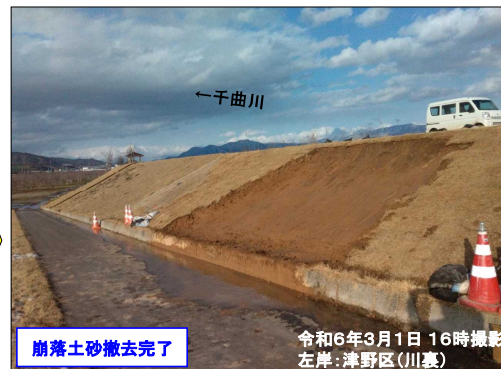
令和6年3月1日 16時撮影  
左岸: 津野区(川裏)

崩落土砂撤去完了
