石川県内液状化しやすさマップ

国土交通省北陸地方整備局
公益社団法人 地盤工学会 北陸支部

そのため、北陸地方整備局では、公益社団法人地盤工学会北陸支部との共同により、過去の液状化発生状況や地形地質等に関する情報等を加えて検討し「液状化しやすさマップ」を作成しました。

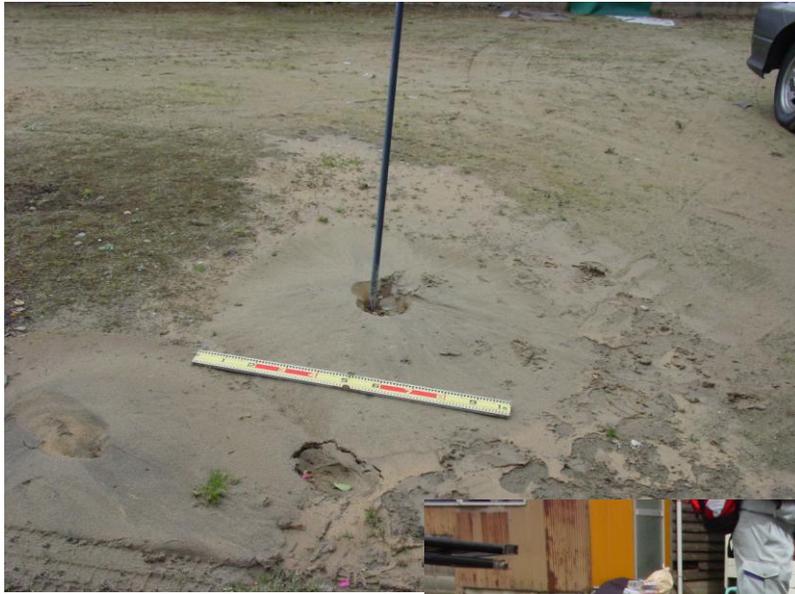
表紙の写真 写真上：能登半島地震の液状化による噴砂現象(珠洲市正院町)

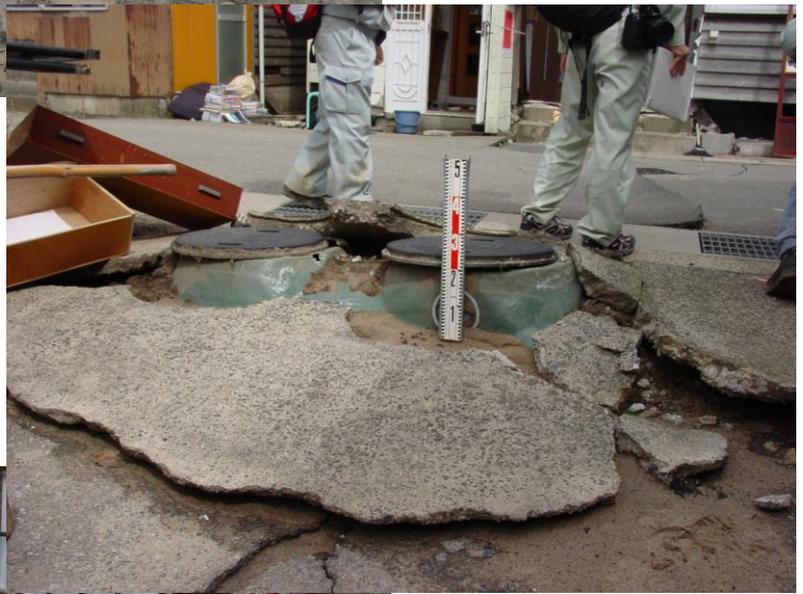
写真中：能登半島地震による液状化で浮き上がった浄化槽(門前町清水)

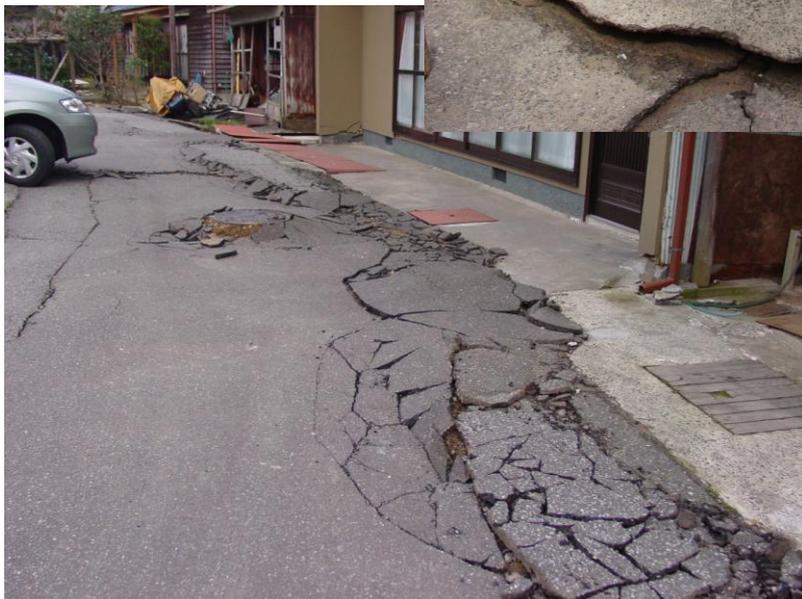
写真下：能登半島地震の液状化による埋め戻し土の噴砂現象(門前町広瀬)
