新潟県内液状化しやすいさマップ

このような背景のもと、北陸地方整備局は、北陸地方の地盤情報に関する豊富な知識と人材を有する公益社団法人地盤工学会北陸支部と共同で検討会を組織し、過去の液状化発生状況や地形地質等に関する情報などを加えて「液状化しやすさマップ」を作成しました。

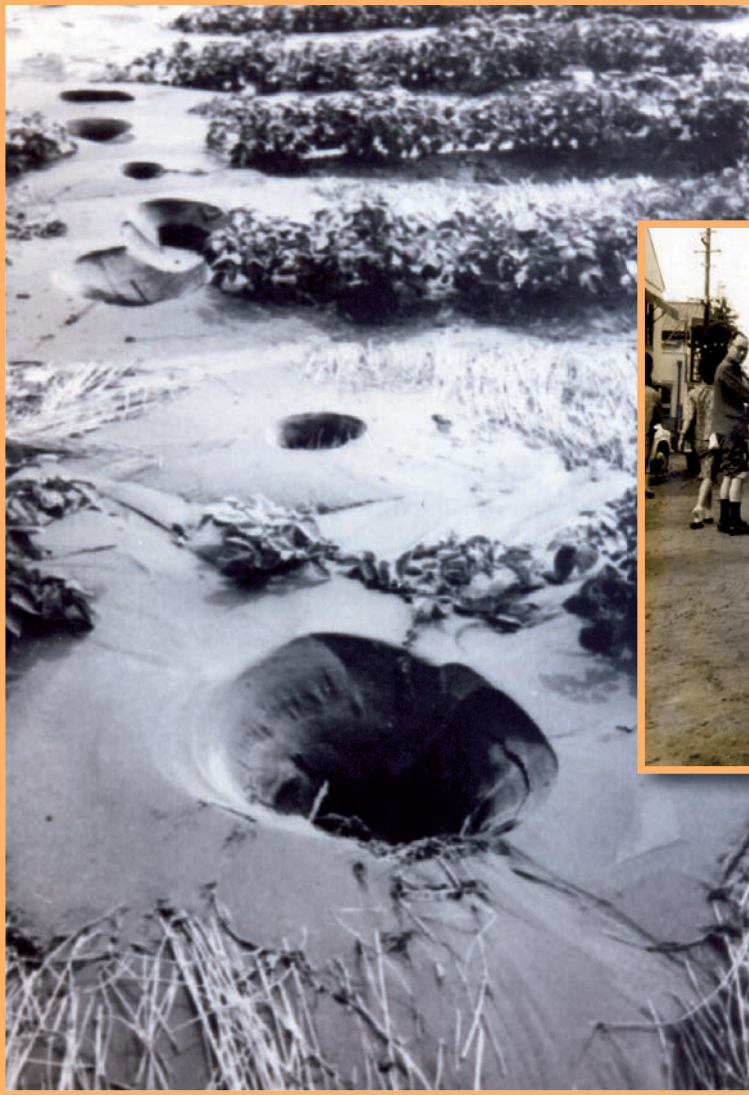
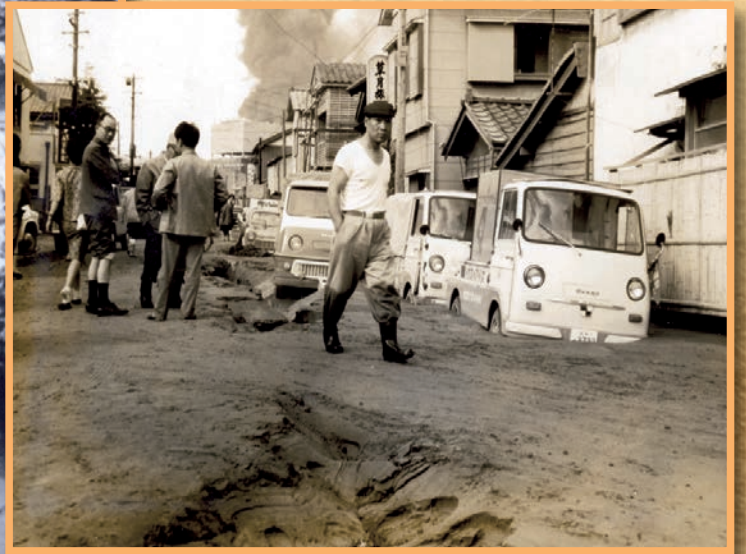
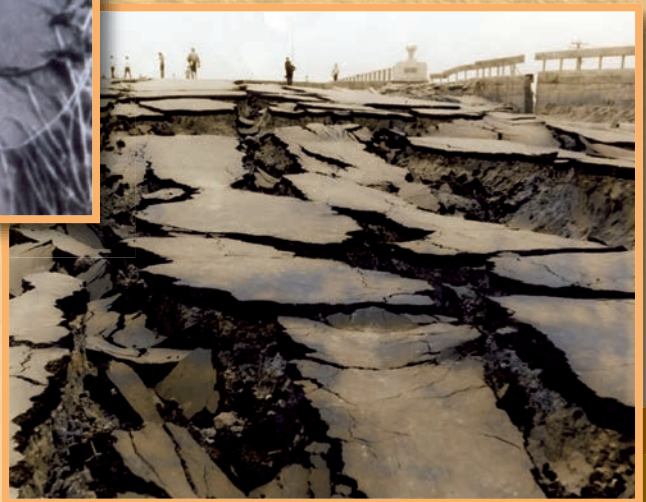
表紙の写真 写真左:新潟市南区白根の中ノ口川沿いの畑に出現した噴砂
写真右上:液状化により噴き出した大量の砂で埋まった自動車
写真右下:昭和大橋への取付け道路に生じた地割れ
