## 4章. 新潟県を襲った地震 ―過去の液状化被害―

### 1. 平成 19 年新潟県中越沖地震 (2007 年 7 月 16 日発生, M=6.8, 最大震度 6 強, 死者 15, 全壊 1,331)

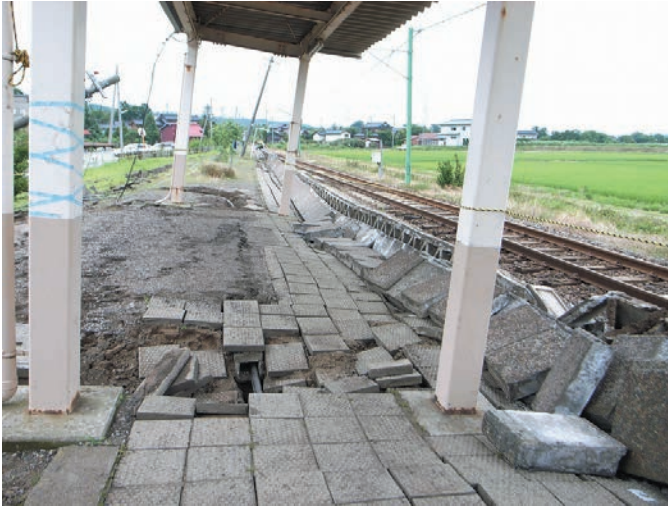
図-4.1 液状化による荒浜駅ホームの陥没

中越沖地震では、砂丘地の緩い起伏を盛土により平坦化したり、砂丘地の縁を削って平坦化した人工的な改変地に被害が集中し、激しい揺れにより古い木造家屋の倒壊が目立ちました。また、砂丘地縁辺の地下水位の高い場所では液状化現象が多く見られました。

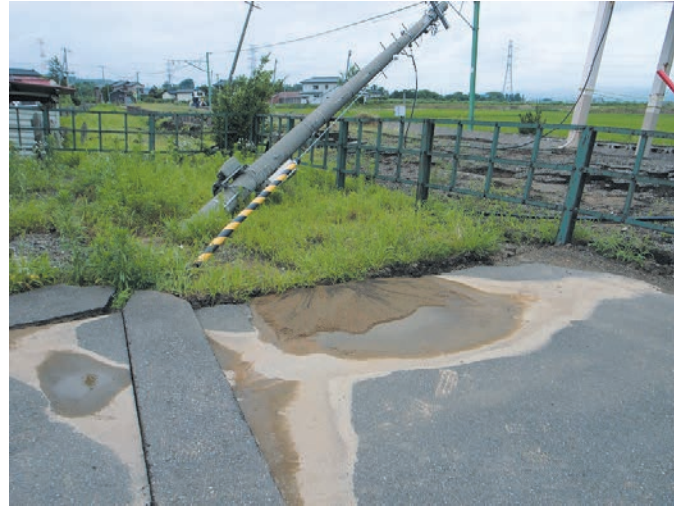
図-4.2 液状化により倒れた電柱と噴砂丘

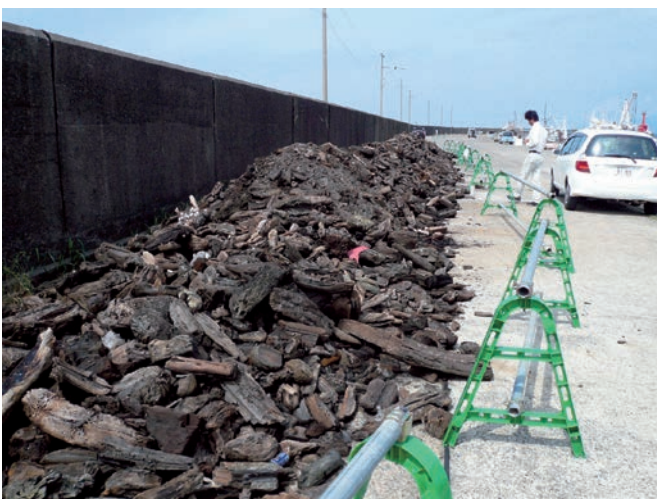
図-4.3 海底から引き上げられ防波堤に仮置きされた古木

中越沖地震で特筆される点は、原子力発電所が初めて地震により被災したことで国際的にも注目され、原子力発電所の耐震基準の見直しのきっかけとなったことです。さらに、海底に縄文時代を中心とした年代を示す古木が大量に出現するという不思議な現象が現れたことでも世間の話題を集めました。海底に埋もれていた古木が地震で揺さぶられ、浮き上がってきたものと推定されます。

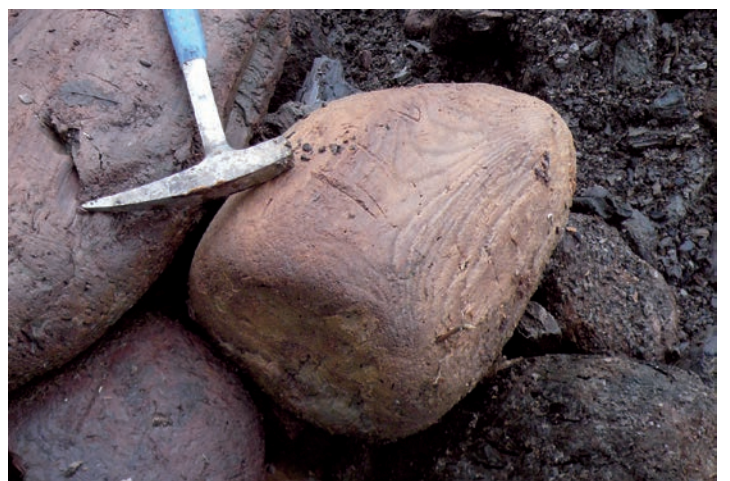
図-4.4 古木の様子(角が取れて丸味を帯びたものが多い)

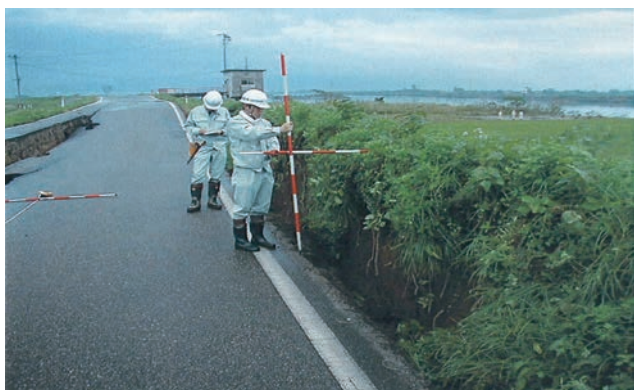
図-4.5 液状化により沈下した河川堤防

中越地震では、震央(震源の真上)が山間地にあり、平地の地盤も礫が優勢であったため、液状化被害は目立ちませんでした。しかし、下水管の敷設の際に砂で埋め戻されたところや、段丘礫層を目当てに砂利採取が行われ、砂で埋め戻されたところで多数の噴砂現象が起きました。このように、中越地震では、本来液状化するような地盤ではないところで、人の手によって液状化する原因が作られ、液状化現象が発生してしまったところが多いという特徴がありました。
