富山県内液状化しやすさマップ

国土交通省北陸地方整備局
公益社団法人 地盤工学会 北陸支部

そのため、北陸地方整備局では、公益社団法人地盤工学会北陸支部との共同により、過去の液状化発生状況や地形地質等に関する情報等を加えて検討し「液状化しやすさマップ」を作成しました。

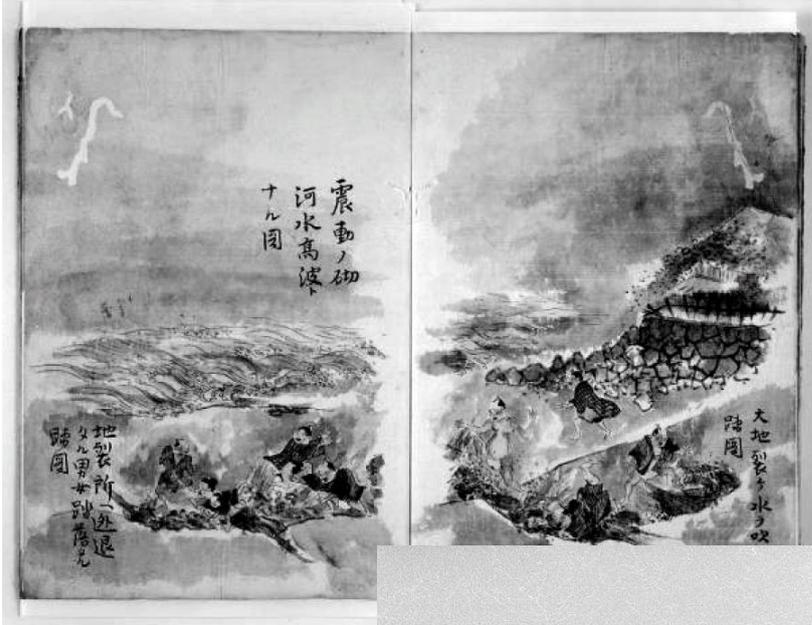
表紙の写真 写真上：富山県立図書館所蔵「地水見聞録」挿入絵に描かれている 1858 年安政飛越地震の液状化により地割れから地下水が噴出する様子 文献 1) より

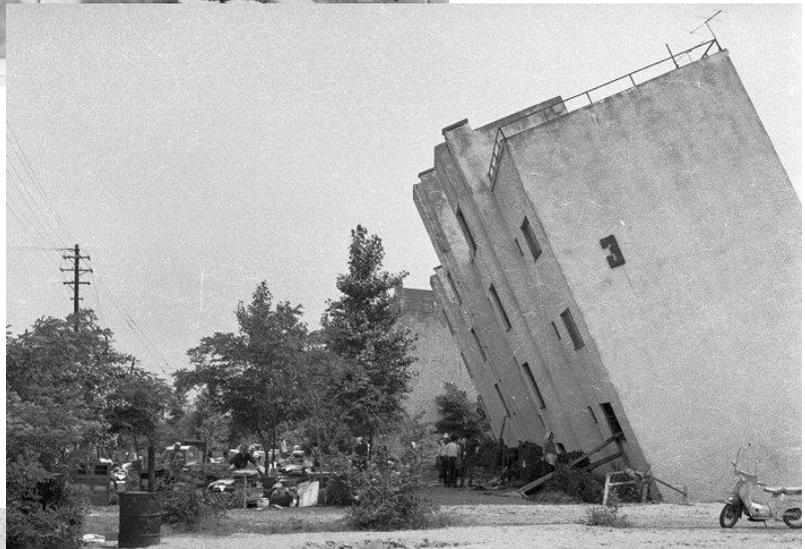
写真中：新潟地震の液状化により倒壊したアパート(新潟市川西町) 写真提供：渡邊馨一郎氏

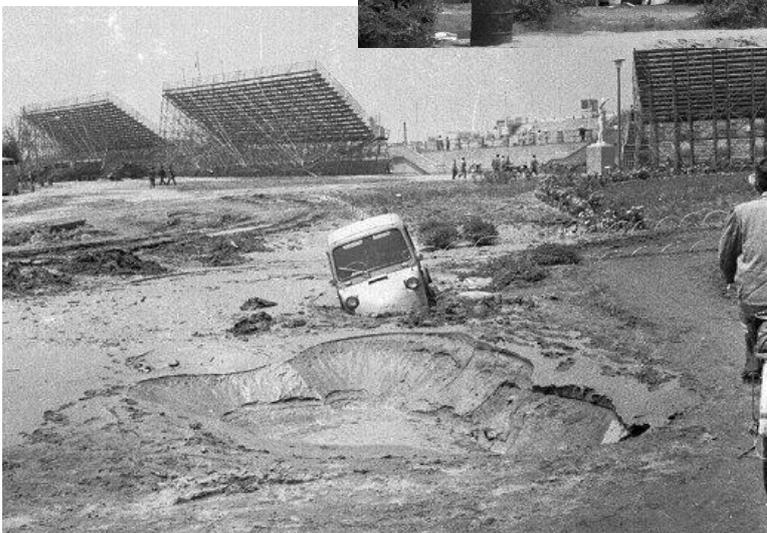
写真下：新潟地震の液状化による被害写真(新潟市陸上競技場) 写真提供：渡邊馨一郎氏
