平成25年 1月～9月の事故発生状況（速報）

（北陸地方整備局発注の直轄工事）

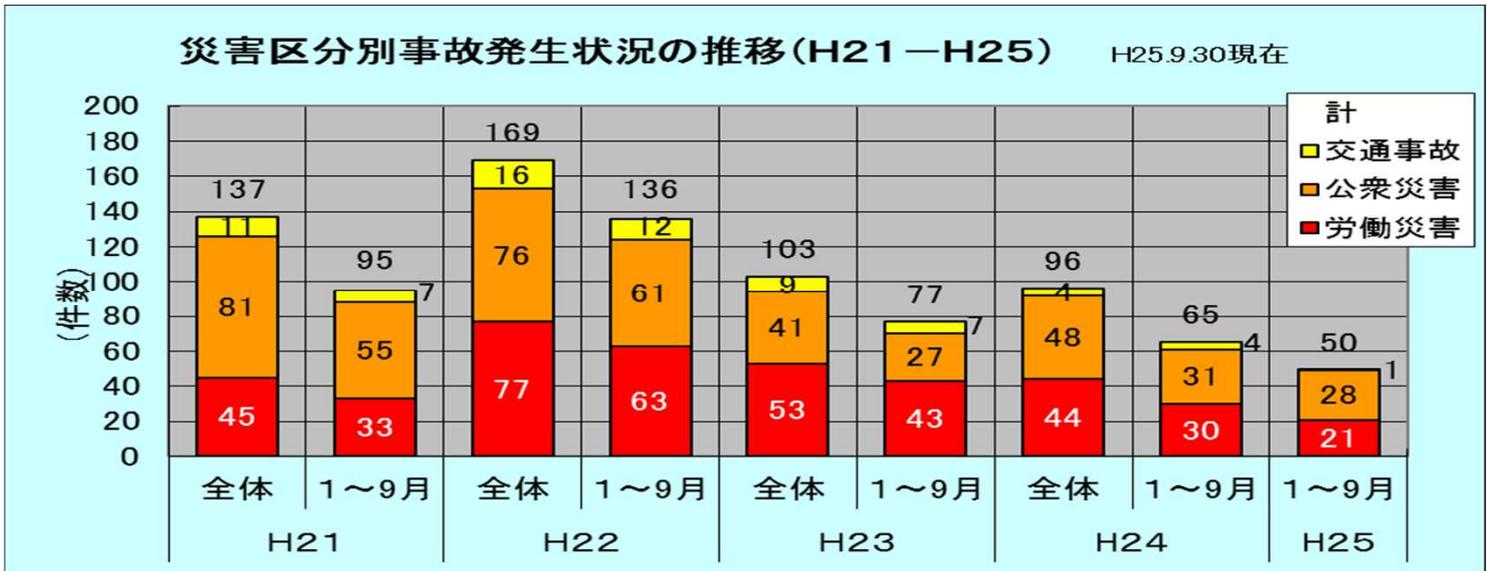
1. 工事事務速報の件数

第3四半期までで50件発生。件数では、過去五カ年で最少となっています。

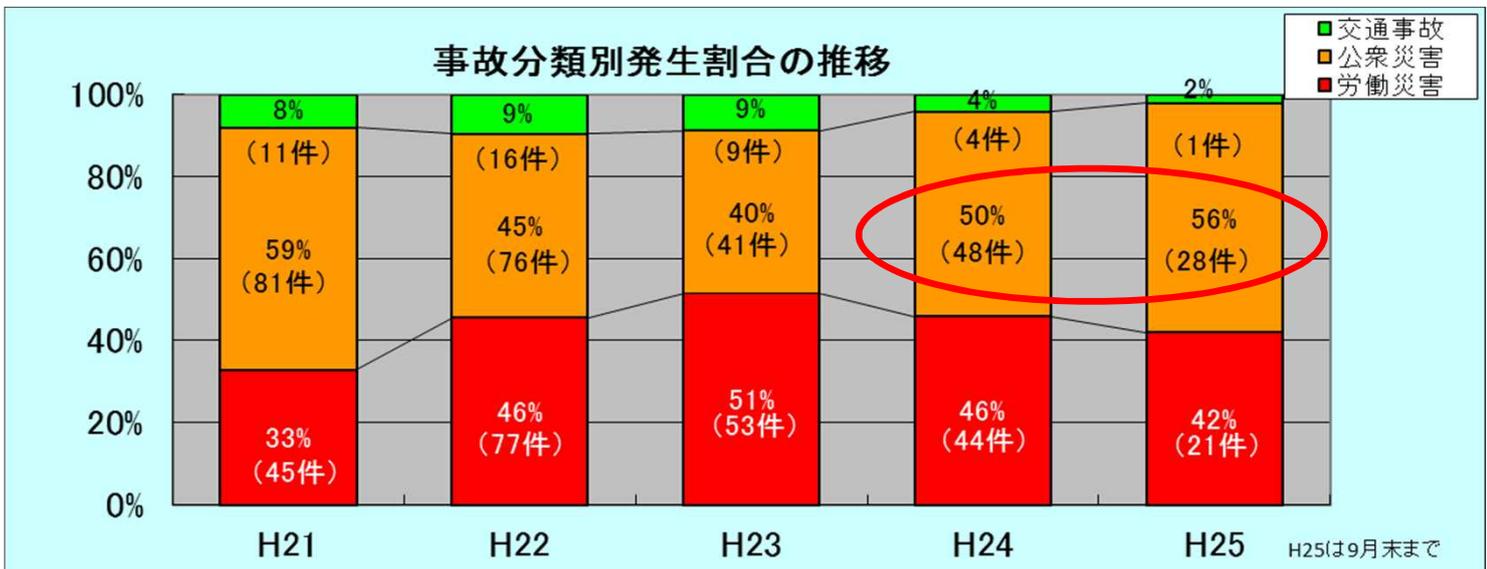
2. 事故分類別発生割合の推移

平成23年を境に労働災害よりも公衆災害の割合が高くなっています。

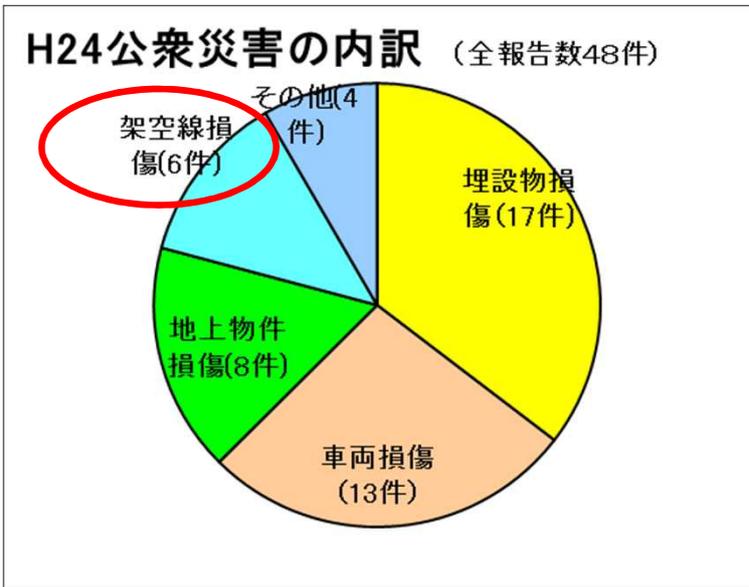
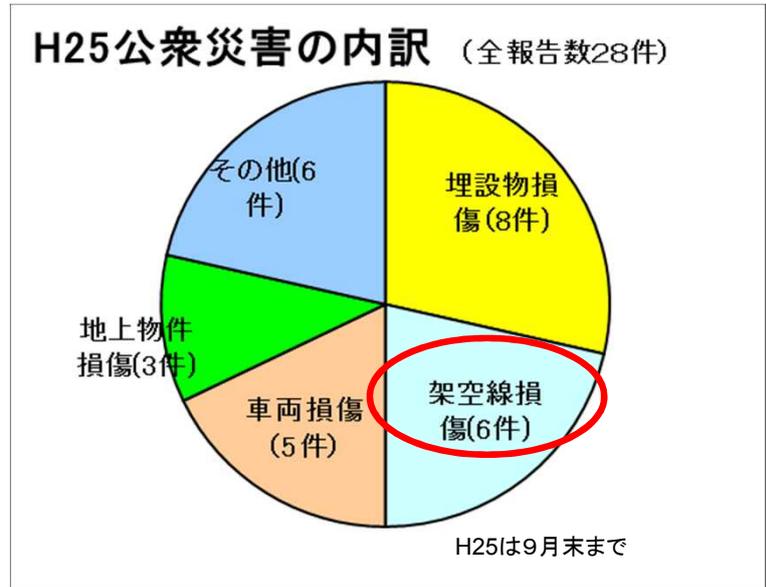
3. 公衆災害の内訳

今年の1～9月の公衆災害の内訳をみると、平成24年と比較して架空線損傷の割合が高くなっており、すでに同数の発生となっています。

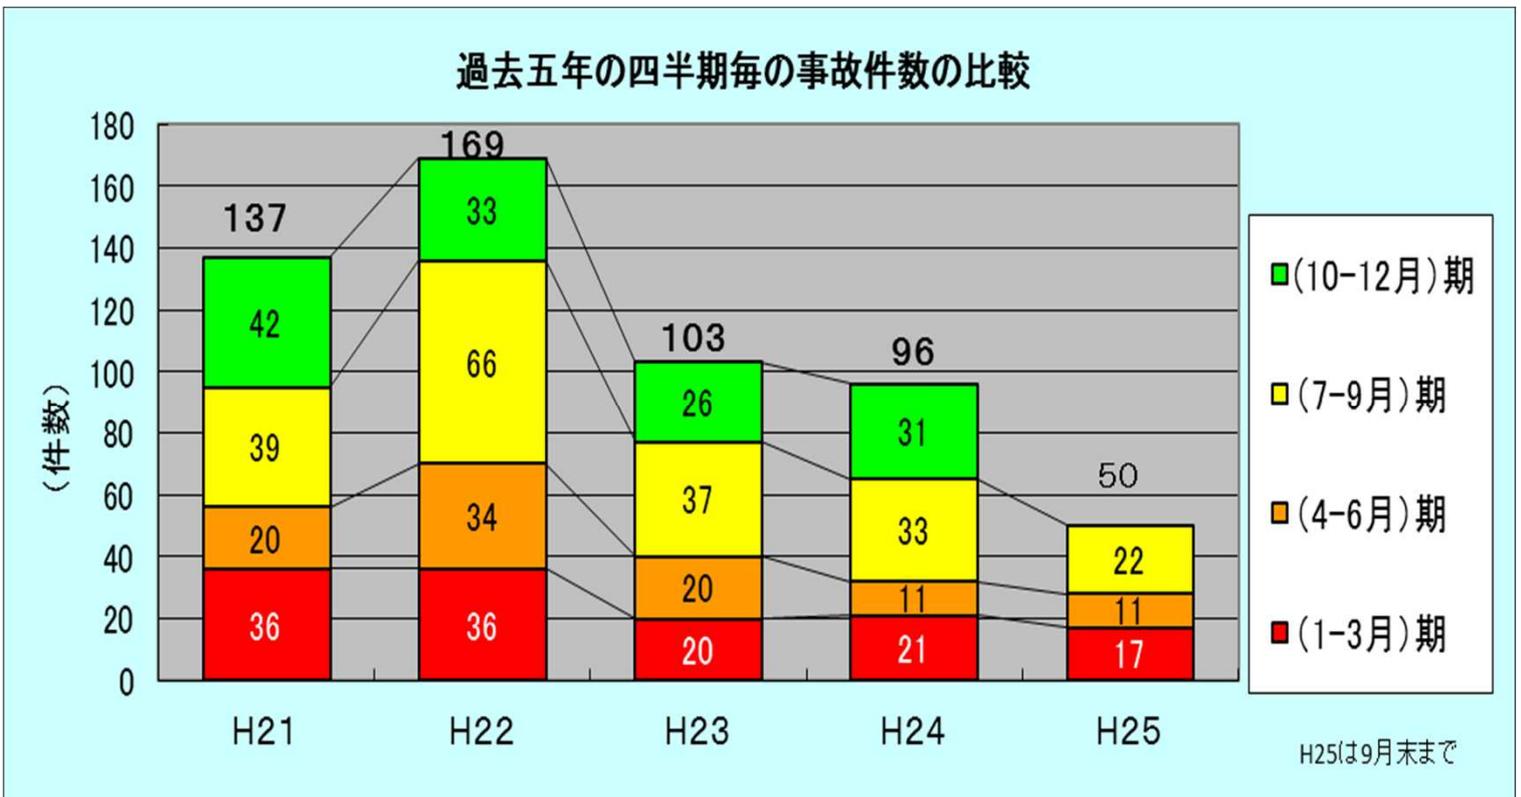
4. 各年の四半期毎の事故件数の推移

過去の事故発生状況は、第3四半期（7月-9月）及び第4四半期（10月～12月）に、事故が多く発生する傾向にあります。

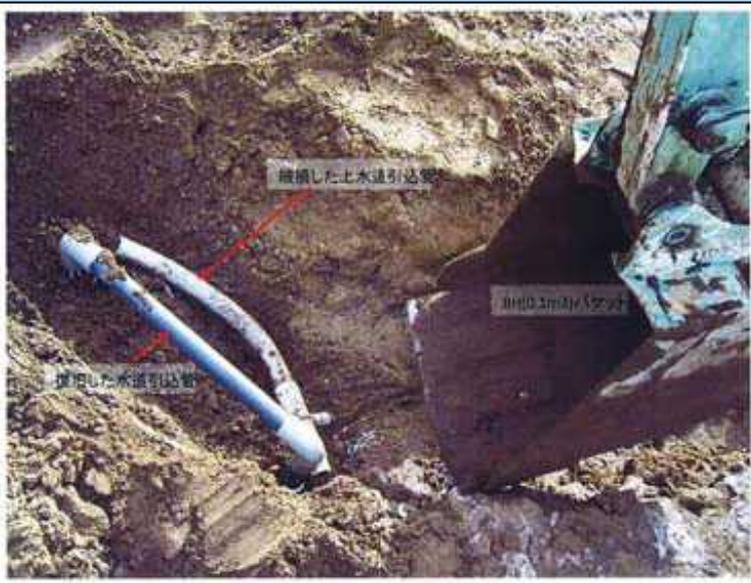
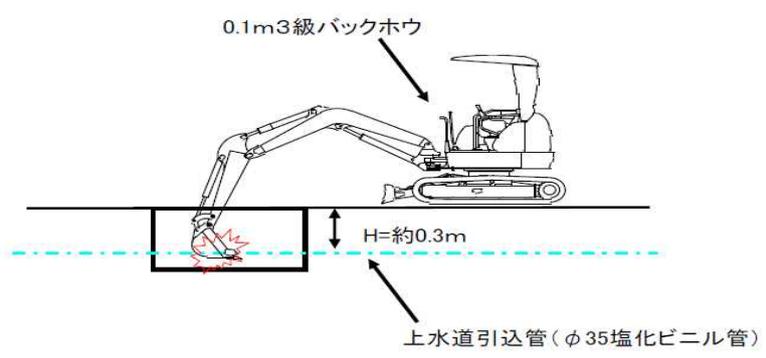
事例-1 埋設物損傷事故：「BH掘削による事故」

- 工事内容：歩道新設工事
- 事故概要：土質試験の試料採取のため、0.1m³級バックホウにて掘削を行ったところ、地下約0.3mの位置に埋設されていた上水道引込管にバケットを引っ掛け破損させた。
- 事故原因：◆埋設位置を現地に明示せず土質試験の試料を採取しようとして、直接バックホウで掘削を行ったため。
- 防止対策：◆現地に明示し、他に埋設物の無いことを確認した後に重機にて掘削する

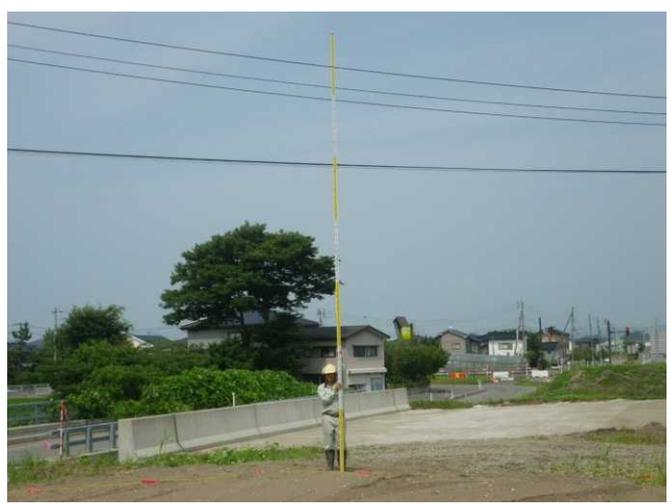
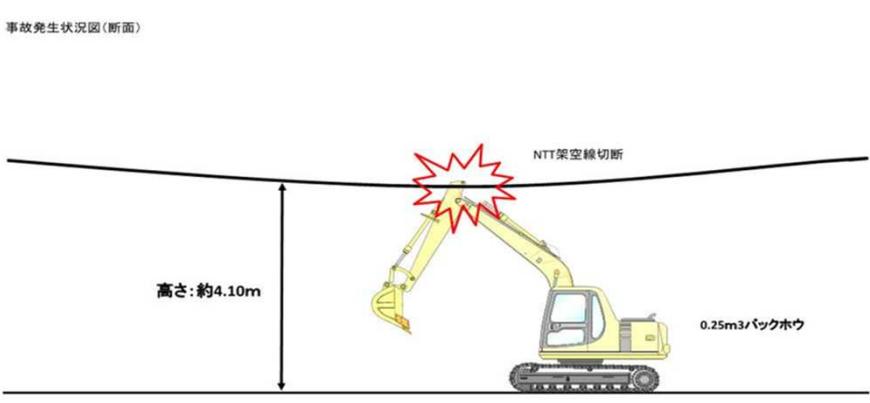
事例-2 架空線損傷事故：「BH作業による事故」

- 工事内容：道路改良工事
- 事故概要：橋梁の橋面舗装準備工の為、橋梁に敷いてある土砂をバックホウ(0,25m³)にて撤去しており、手元と誘導確認の作業員3人で作業を進めていた。土砂掘削旋回時にバックホウのブームが架線に接触し、同線を切断した。
- 事故原因：◆事前に架空線の位置は把握し、作業前の打合せ、ミーティングで架空線について特に注意するよう指示を受けていたが油断し接触切断してしまった。又、架空線明示の注意喚起が不十分であった為。
- 防止対策：◆架空線下に目印旗の付いたロープの設置
◆注意喚起ののぼり旗の設置
◆作業標準書の見直し・安全教育時の事件事例紹介、笛の合図による訓練

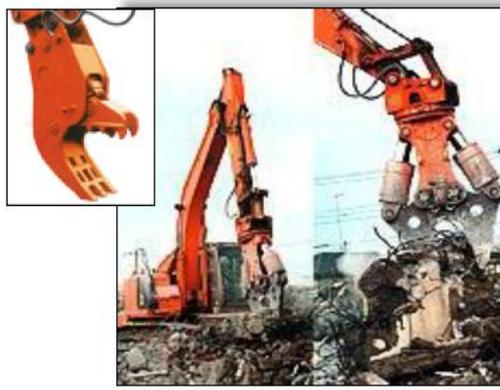
コンクリート圧砕機
(コンクリート構造物を砕く)

日立建機株式会社製、同社提供
(上写真右はコンクリート圧砕機(大割)・左は同(小割))
