### 平成26年 1月～9月の工事事故の状況

北陸地方整備局発注の直轄工事

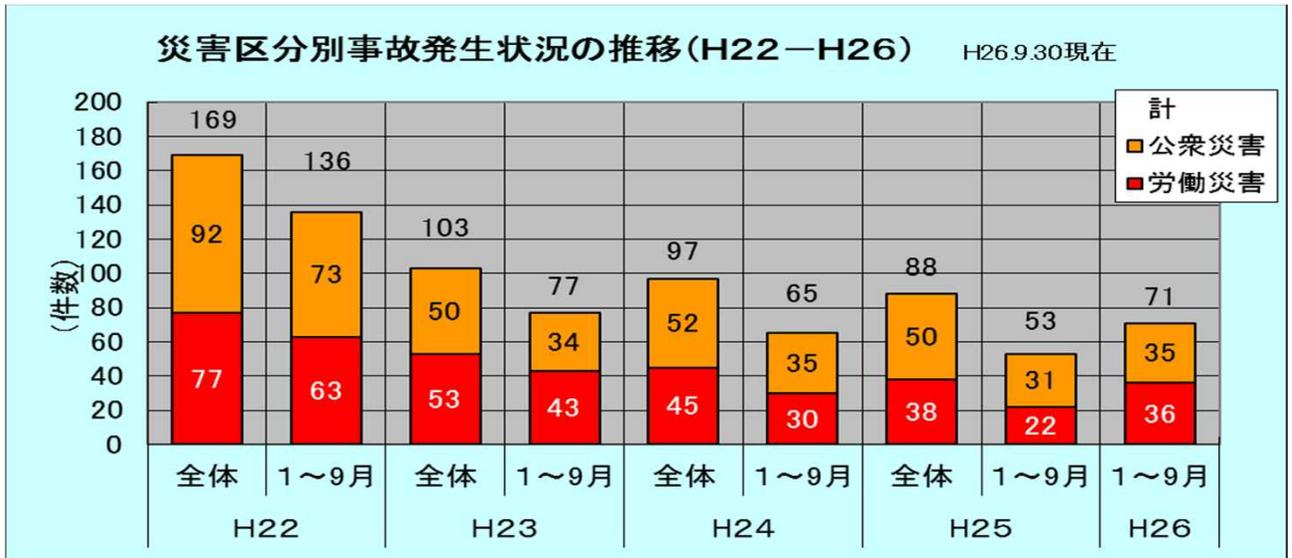
#### 1. 工事事故速報の件数

平成26年1月-9月の事故件数は71件と昨年、一昨年の同期よりも増加しています。特に、労働災害が多く発生しています。

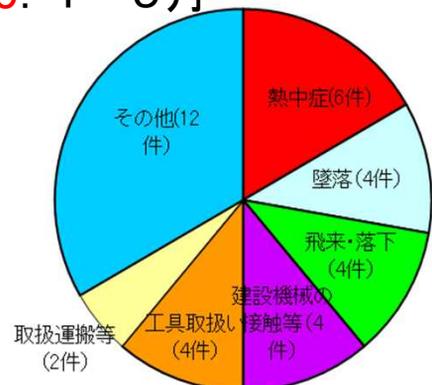
#### 労働災害の内訳 (全報告数36件) H26. 1～9月

H26年1月-9月の労働災害は36件と昨年、一昨年から増加傾向にあります。内訳は、熱中症が6件、墜落、飛来・落下、建設機械の接触等、工具取扱いが各4件となっています。

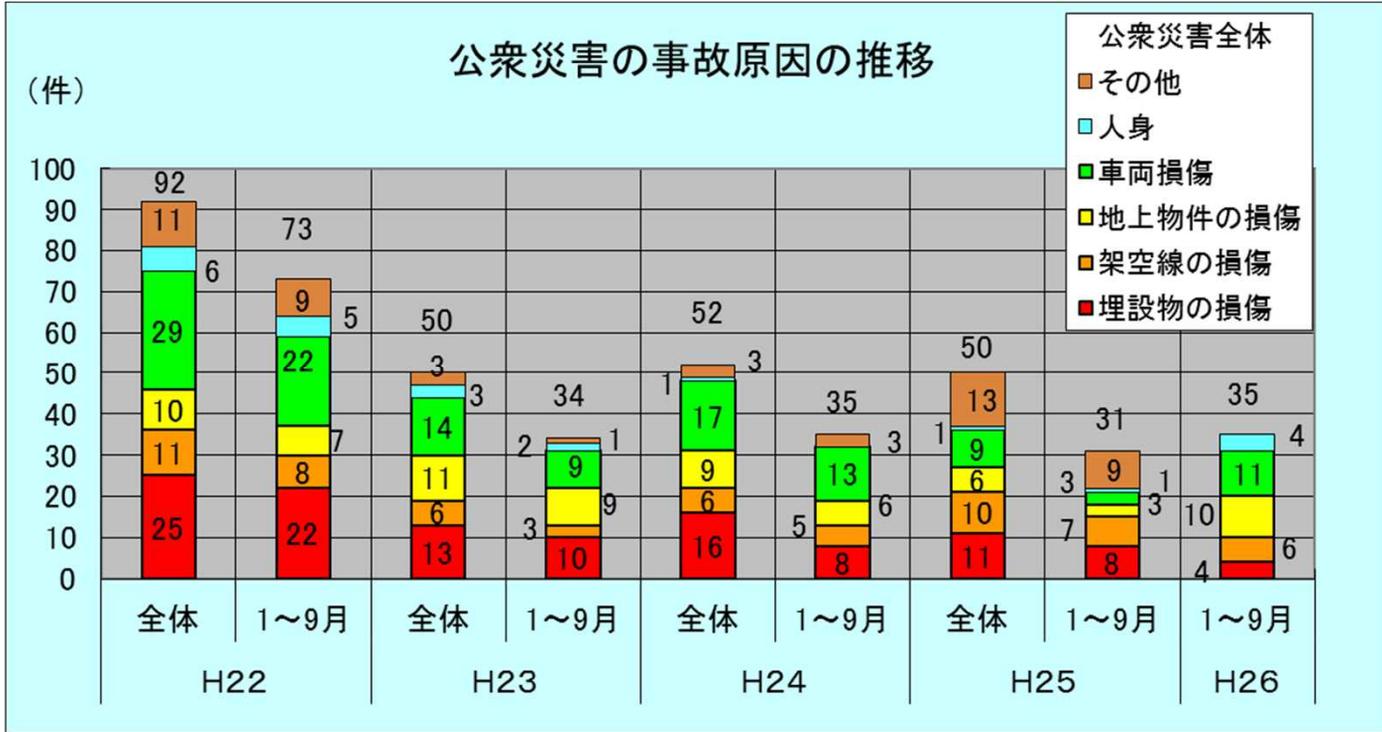
### 3. 公衆災害の状況

平成26年1月-9月の公衆災害は、35件発生しています。昨年同期と比較すると4件の増加となっています。例年多発する埋設物の損傷は過去5カ年で最小となっています。

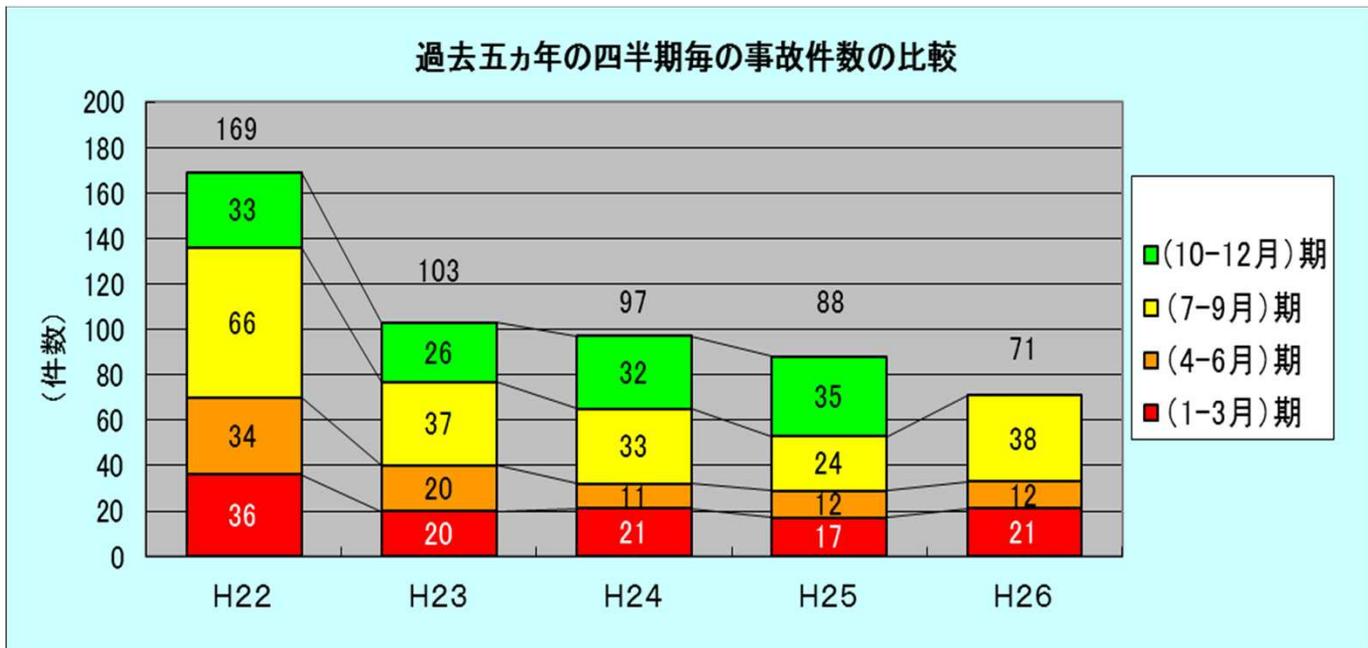
### 4. 四半期毎の事故発生状況

平成26年7月-9月期は、平成23年以降最多となっています。例年10-12月期の事故発生件数が多くなる傾向が見られますので、**年末の安全管理を徹底**しましょう。

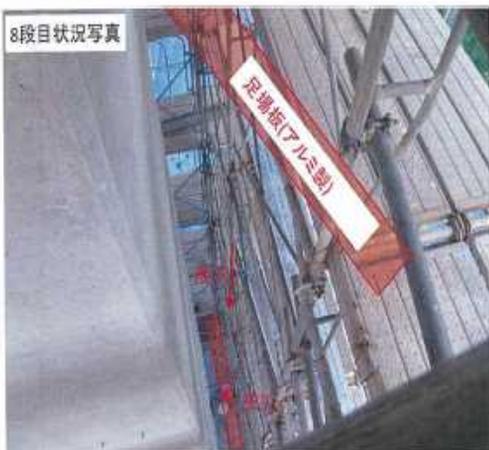
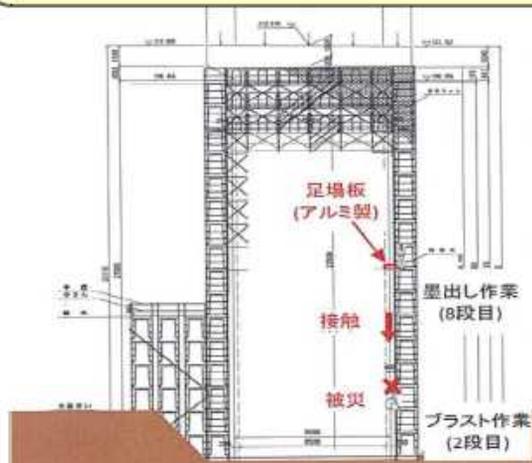
## 足場板が落下し作業員に接触(人身事故)

- ①日時:平成26年7月28日(月)10:50頃
- ②工事内容:橋梁下部耐震工事
- ③事故内容:足場板が落下し、作業員に接触。
- ④被害状況:肩部の骨折(約2ヶ月加療)

橋脚周りに設置された足場(8段目)で橋脚にアンカー鉄筋を打つための墨出し作業を行っていた。その足場には張り出し部の足場板が取り外され不安定な状態で置かれおり、作業員の足が接触し足場板が約10m下に落下したため、真下の2段目でプラスト作業をしていた被災者の背中にあたったもの。

- ・コンクリート表面処理(プラスト)作業のため、張り出し部の足場板を順次取り外し、不安定な位置に放置したこと。
- ・足場上の8段目で墨出し作業、2段目でプラスト作業と上下作業を行ったこと。

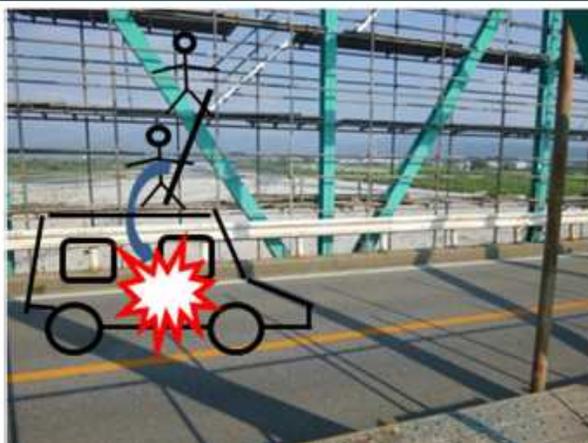
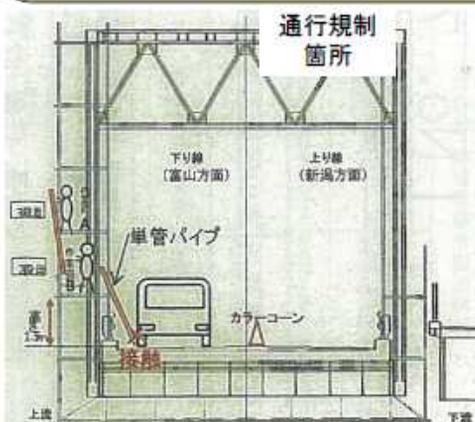
## 単管パイプが落下し一般車に接触(車両損傷事故)

- ①日時:平成26年7月26日(土)14:50頃
- ②工事内容:橋梁塗装工事
- ③事故内容:単管パイプを下段の作業員に渡す際に、手がすべり落下させ、一般車に接触。
- ④被害状況:車両損傷

午前中に実施した下り線側の塗装用トラス側面足場組立資材の残材(単管パイプ)を処理しようと、作業員が側部足場3段目より2段目にいる作業員に手渡した際に手がすべり、車道に落下したところに一般車両が走行してきて接触したもの。なお、当該作業時は片側交互通行規制を実施していたが、規制していない下り線側で作業をしたもの。

- ・通行規制を解除した後も、一般車が通行する脇で片付け作業を行ったこと。
- ・上段から下段への無理な資材の受け渡しと声の掛け合いがなかったことによる、作業員の注意が不足したこと。

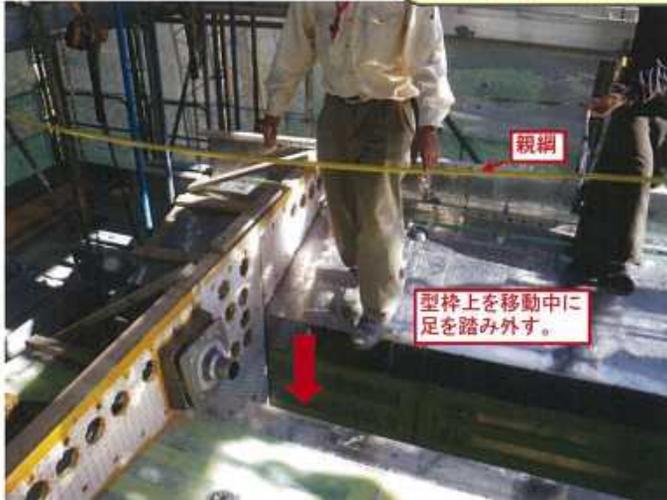
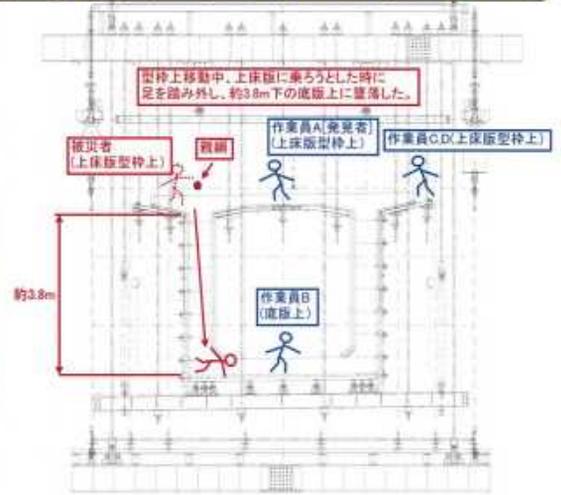
# 近道行動により落下し怪我(人身事故)

- ①日時:平成26年7月28日(月)15:00頃
- ②工事内容:橋梁上部工事
- ③事故内容:型枠組立中に張出床版型枠上から中間床版型枠に渡ろうとして約3.8m落下。
- ④被害状況:右肋骨骨折等(約8週間加療)

橋脚施工において、型枠組立中に張出床版型枠上から中間床版型枠に渡ろうとして、ウェブ型枠をすり抜けて底板上へ約3.8m転落したものを。

- ・橋脚張出施工部の型枠上部について高さが2メートル以上の開口部になっており、労働者に墜落の危険が生じているにも関わらず、囲い、手すり、覆いを設けていなかったこと。
- ・架設通路であって、墜落により労働者に危険を及ぼすおそれのある箇所に、手すり、中さんを設けていなかったこと。
- ・架設通路が労働安全衛生規則第552条に適合していなかったこと。

- 一 丈夫な構造とすること。
- 二 こう配は、三十度以下とすること。ただし、階段を設けたもの又は高さが二メートル未満で丈夫な手掛を設けたものはこの限りでない。
- 三 こう配が十五度をこえるものには、踏さんその他の滑止めを設けること。
- 四 墜落の危険のある箇所には、次に掲げる設備(丈夫な構造の設備であつて、たわみが生ずるおそれがなく、かつ、著しい損傷、変形又は腐食がないものに限る。)を設けること。ただし、作業上やむを得ない場合は、必要な部分を限つて臨時にこれを取りはずすことができる。
  - イ 高さ八十五センチメートル以上の手すり
  - ロ 高さ三十五センチメートル以上五十センチメートル以下のさん又はこれと同等以上の機能を有する設備(以下「中さん等」という。)
- 五 たて坑内の架設通路でその長さが十五メートル以上であるものは、十メートル以内ごとに踊場を設けること。
- 六 建設工事に使用する高さ八メートル以上の登りさん橋には、七メートル以内ごとに踊場を設けること。
